Agência Reguladora de Energia e Saneamento Básico do Estado do Rio de Janeiro

RELATÓRIO DE FISCALIZAÇÃO

RELATÓRIO DE VISITA TÉCNICA AGENERSA/CASAN Nº 045A/2020

ASSUNTO: INVASÃO E FURTO NA UNIDADE DA CONCESSIONÁRIA PROLAGOS – BOOSTER GUARANI

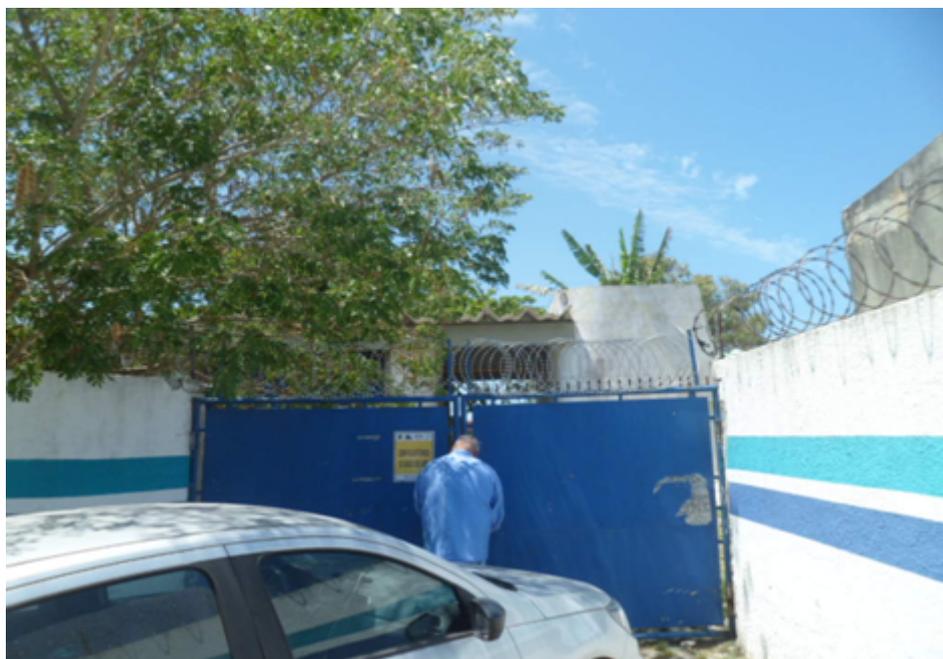
Foto 01 – Entrada da Estação Elevatória de Água - Booster Guarani

- 1 – A substituição de todas as portas de madeira por postas de ferro ou grandes integrais protegendo as de madeira;
- 2 – A instalação de uma proteção no entorno do tanque de diesel para prevenção de futuras ocorrências de furtos desse combustível;
- 3 – A instalação de Concertina Ouriço Cerca Arame Farpado no portão principal (único lugar sem proteção), e por fim,
- 4 - Reparar os danos causados pelos meliantes.

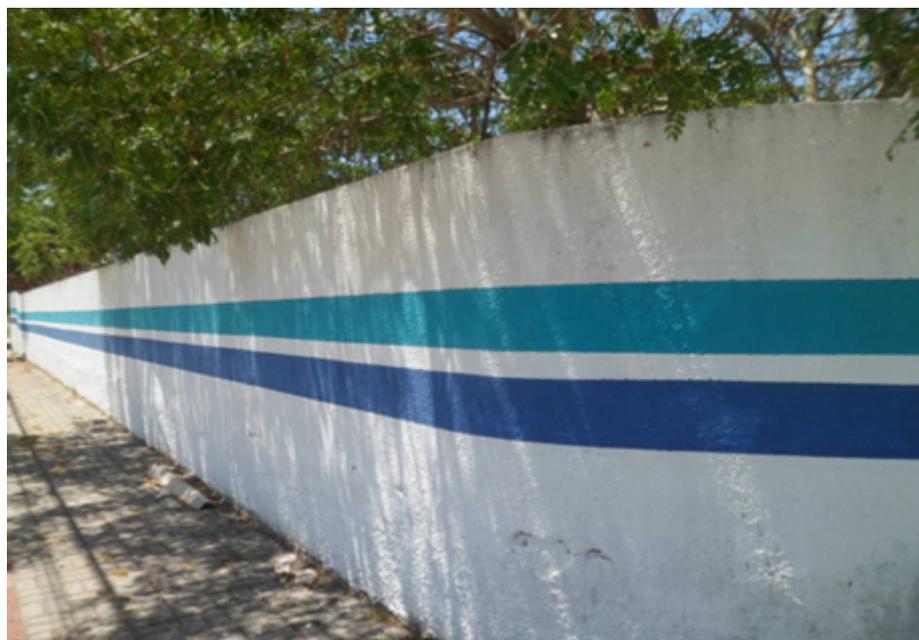
Foto 02 – Muro Lateral da Estação Elevatória de Água - Booster Guarani

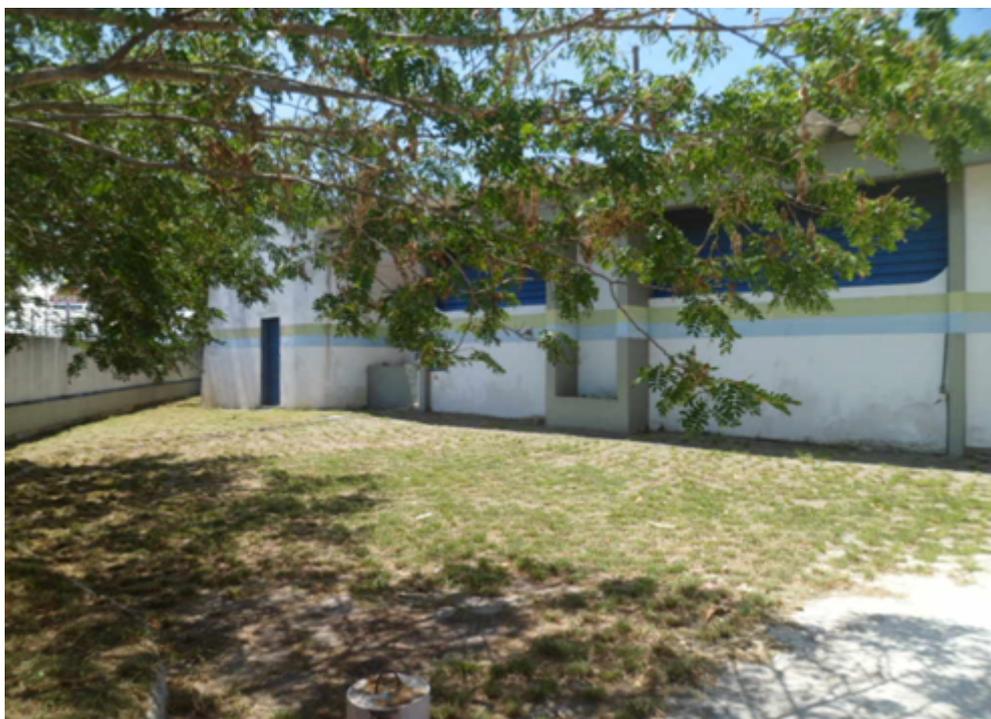
Foto 03 – Área Interna da Estação Booster Guarani

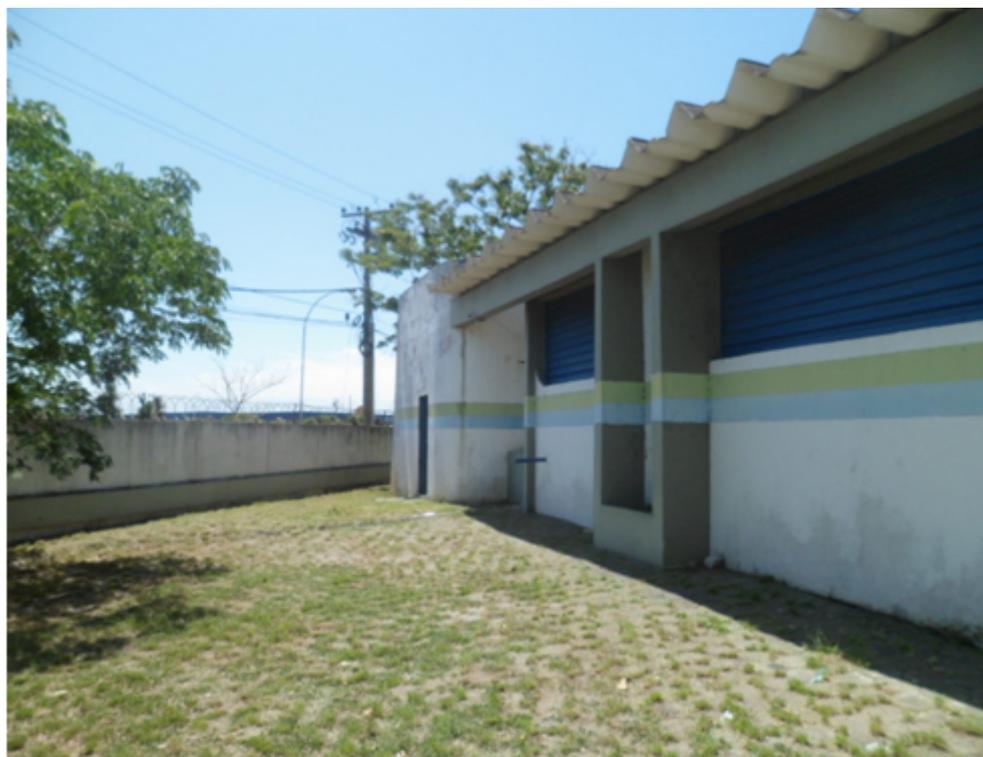
Foto 04 – Área Interna da Estação Booster Guarani

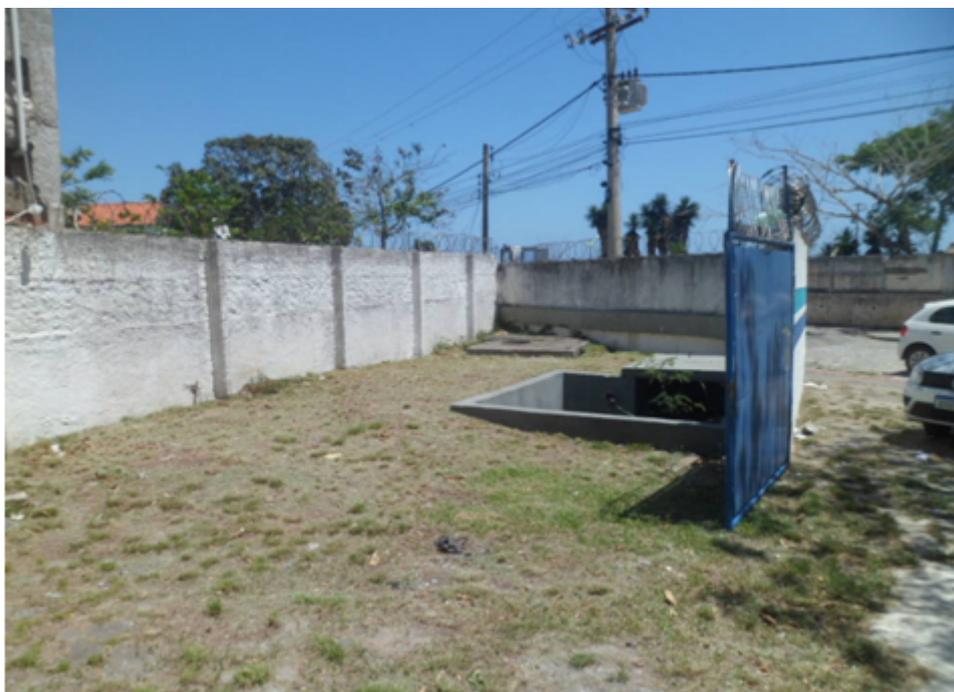
Foto 05 – Área Interna da Estação Booster Guarani

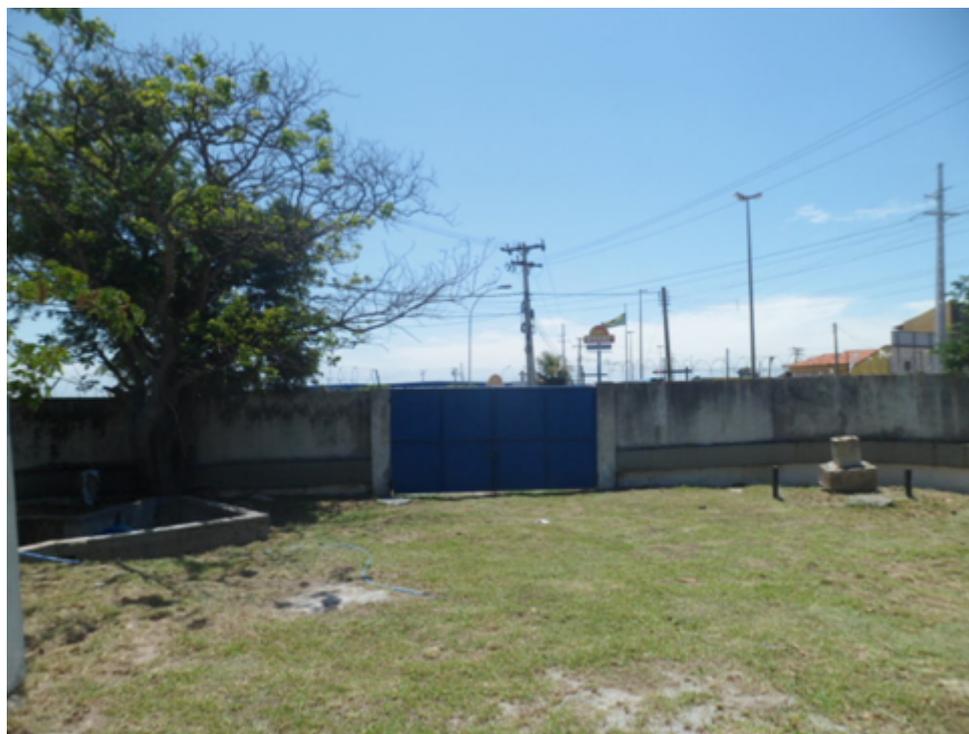
Foto 06 – Área Interna da Estação Booster Guarani

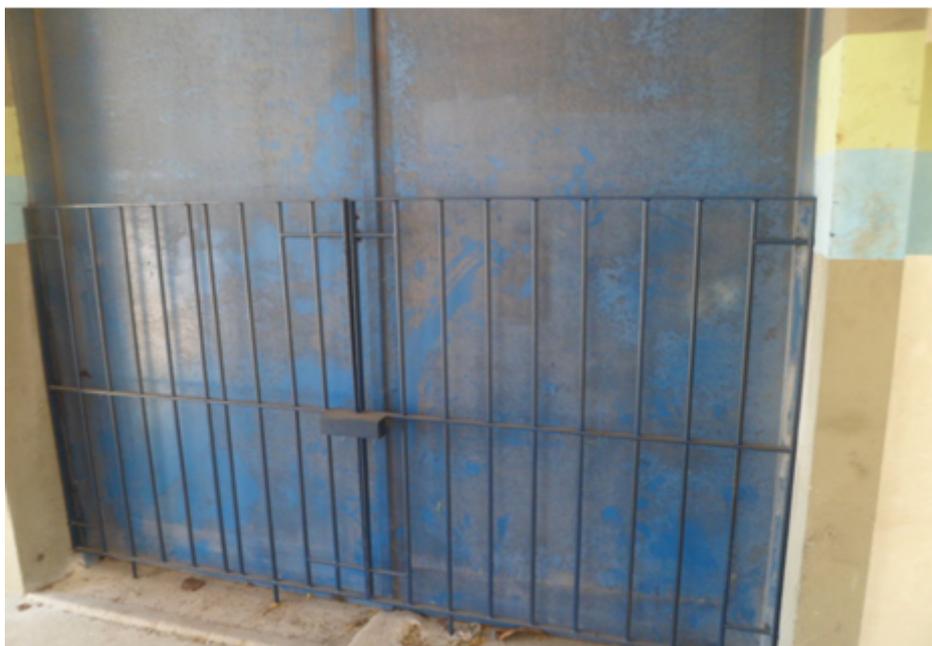
Foto 07 – Instalação de grades após furto

Esta CASAN, através da visita realizada, observou que a Concessionária logo após a ocorrência, adotou algumas medidas de segurança, como: instalação de grades nas portas principais, conforme foto nº 07, instalação de placas de aço, para a proteção dos cabos que saem do gerador, conforme foto nº 08, concretagem como proteção dos cabos até a sala das máquinas, conforme fotos nº 09 e nº 10, e instalação de proteção dos cadeados do gerador, conforme foto nº 11 que estão dificultando a ação de novas tentativas de furtos.

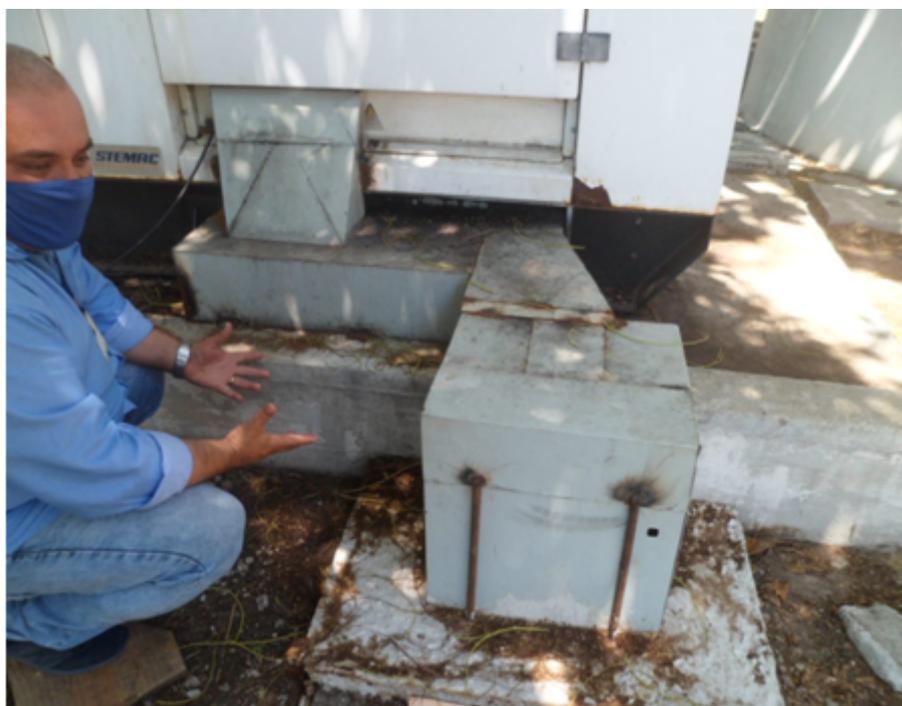
Foto 08 – Instalação de chapas de aço para proteção dos cabos, após o furto

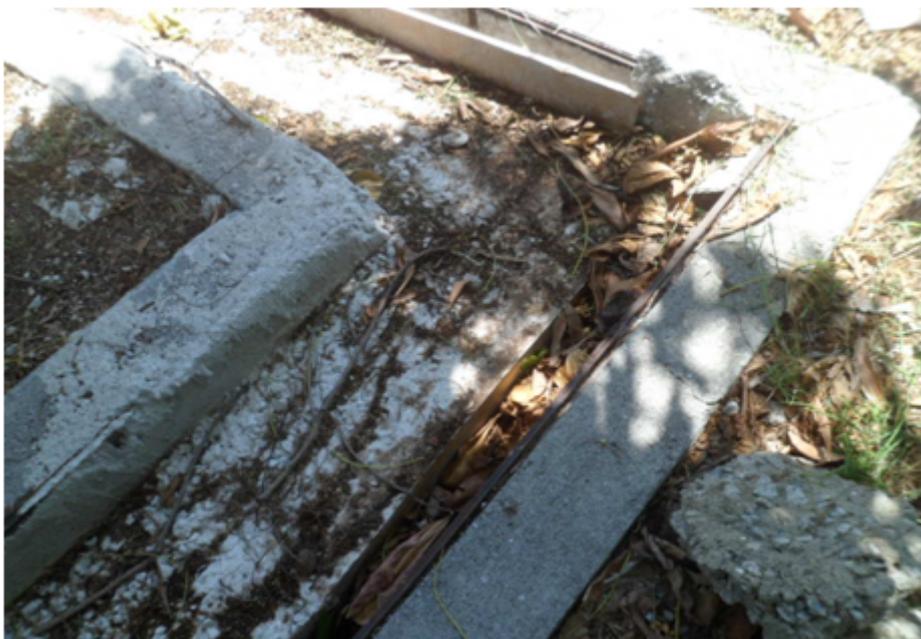
Foto 09 – Proteção dos cabos elétricos com concreto, após o furto

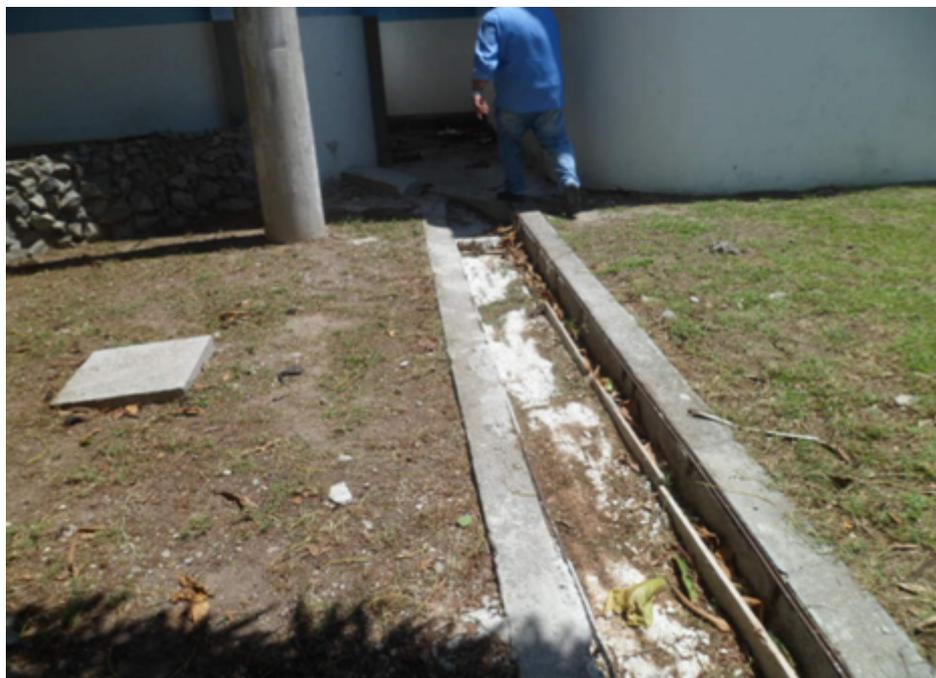
Foto 10 – Proteção dos cabos elétricos com concreto, após o furto

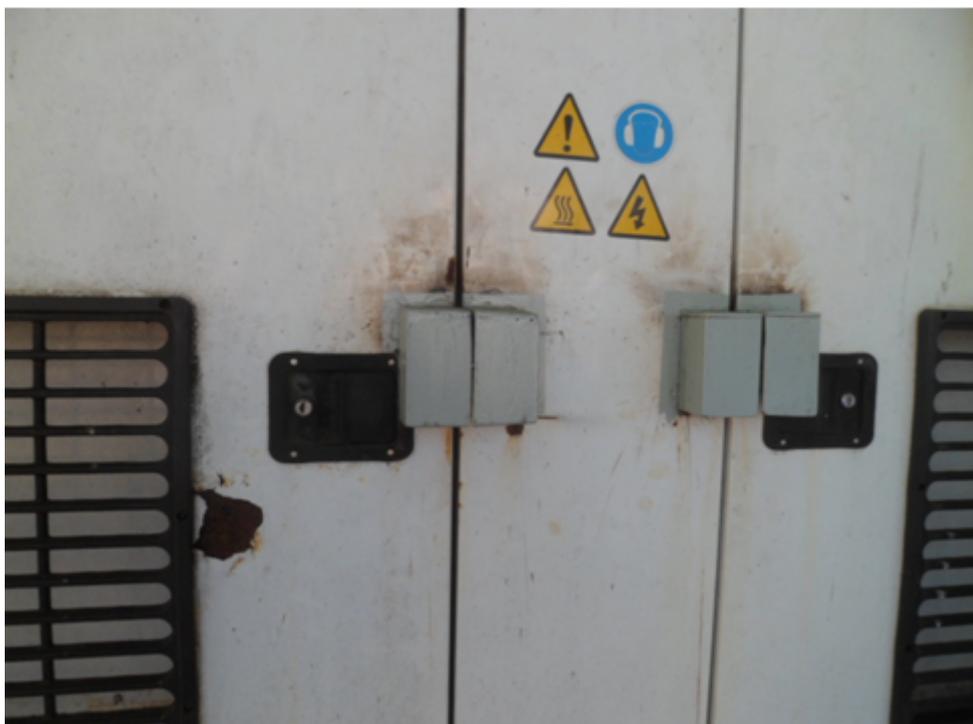
Foto 11 – Instalação de proteção dos cadeados em aço

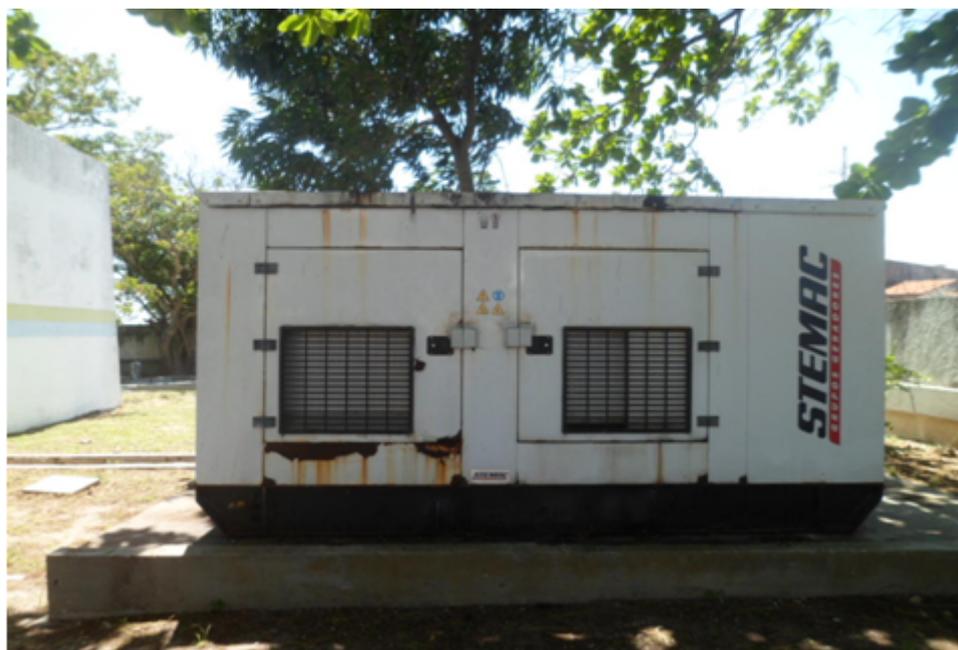
Segundo informação do Supervisor, quando os meliantes cortaram os cabos de energia do gerador, ocasionaram um curto-circuito que paralisou a energia e a operação da Elevatória, afetando o fornecimento da Concessionária de energia elétrica da região trazendo muitas consequências conforme descritas acima.

Foto 12 – Gerador do Booster Guarani

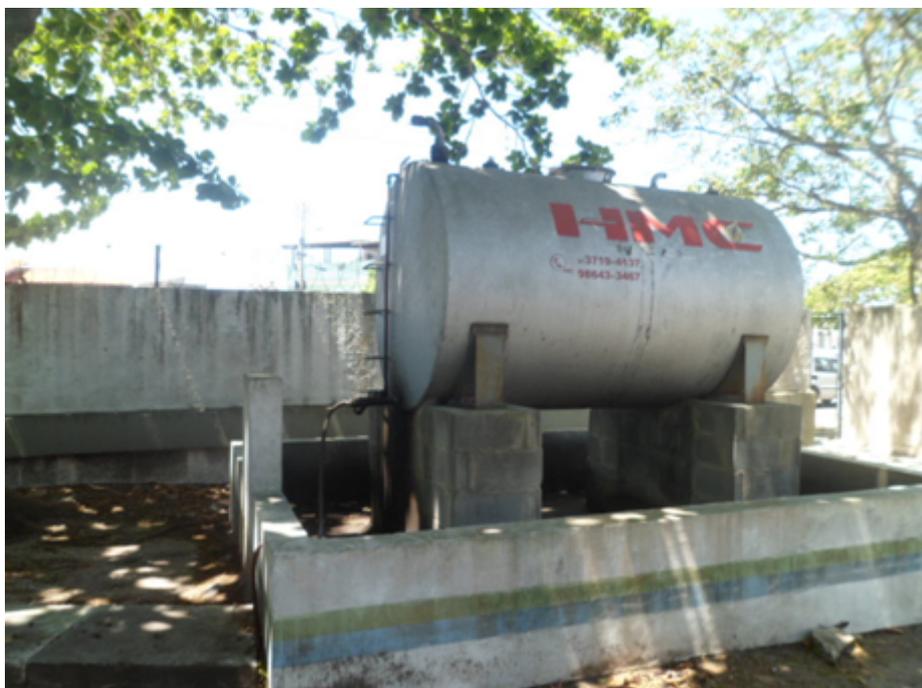
Foto 13 – Tanque de Diesel do Booster Guarani

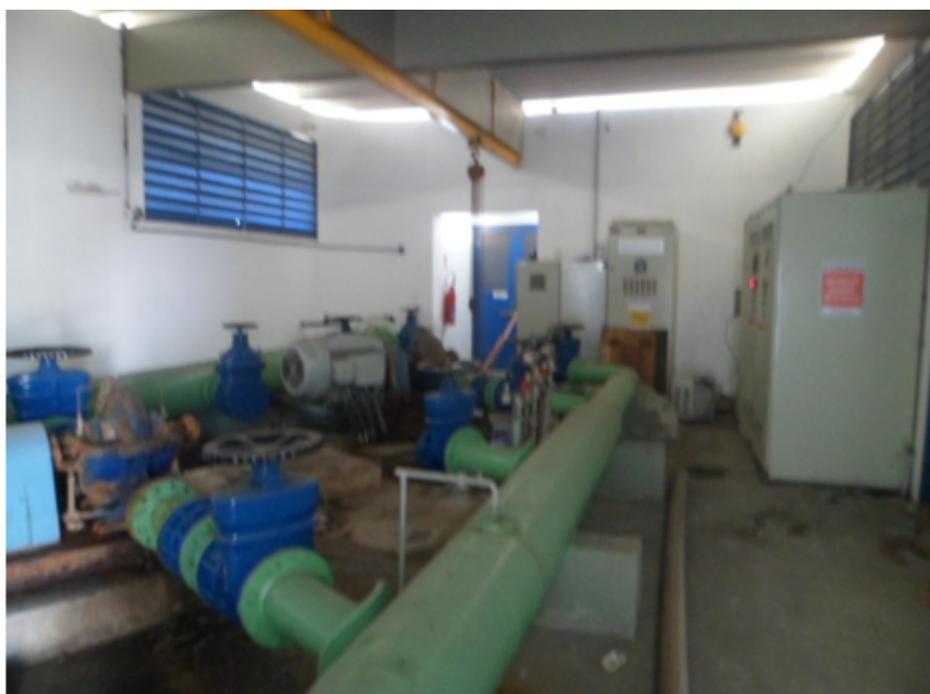
Foto 14 – Sala dos maquinários do Booster Guarani

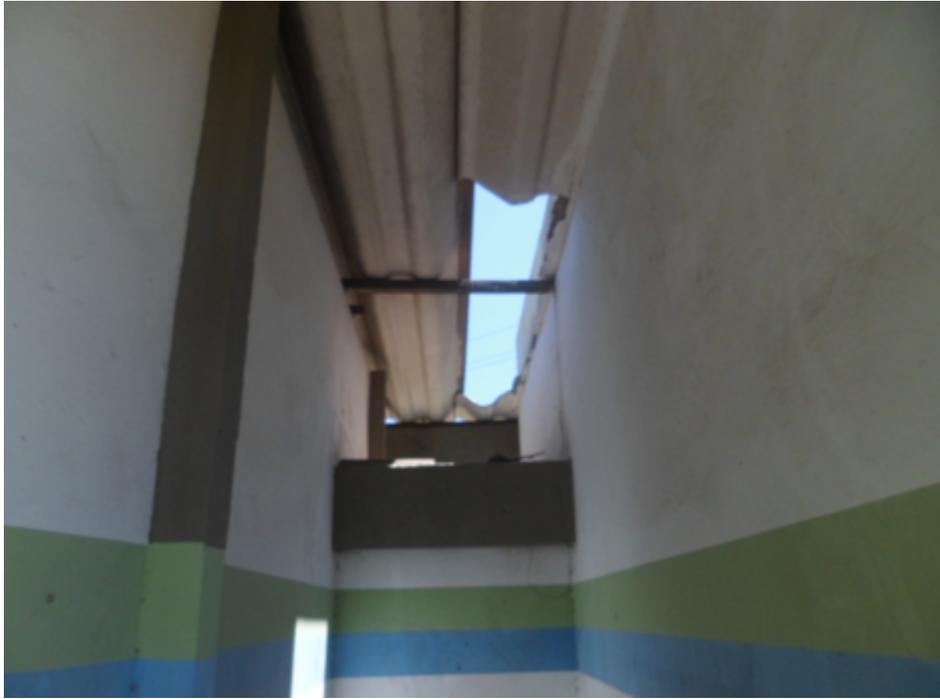
Foto 15 – Telha quebrada, tentativa de acesso à sala de máquinas

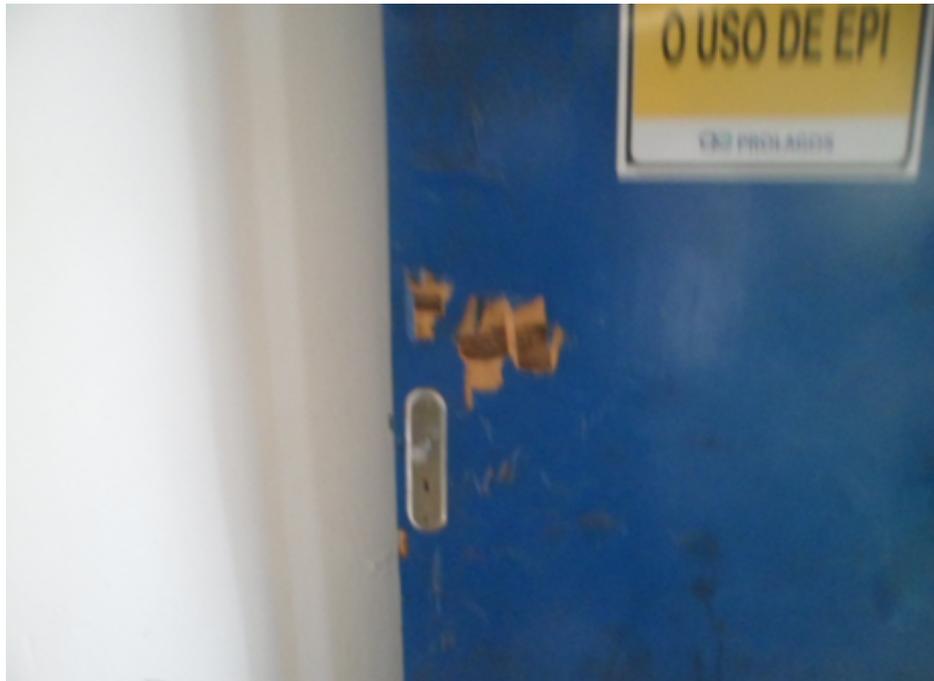
Foto 16 – Porta quebrada na entrada da sala de maquinas
