RELATÓRIO DE FISCALIZAÇÃO

AGENERSA/CASAN Nº 48/2023

Reservatório Macundu

Rio claro / RJ

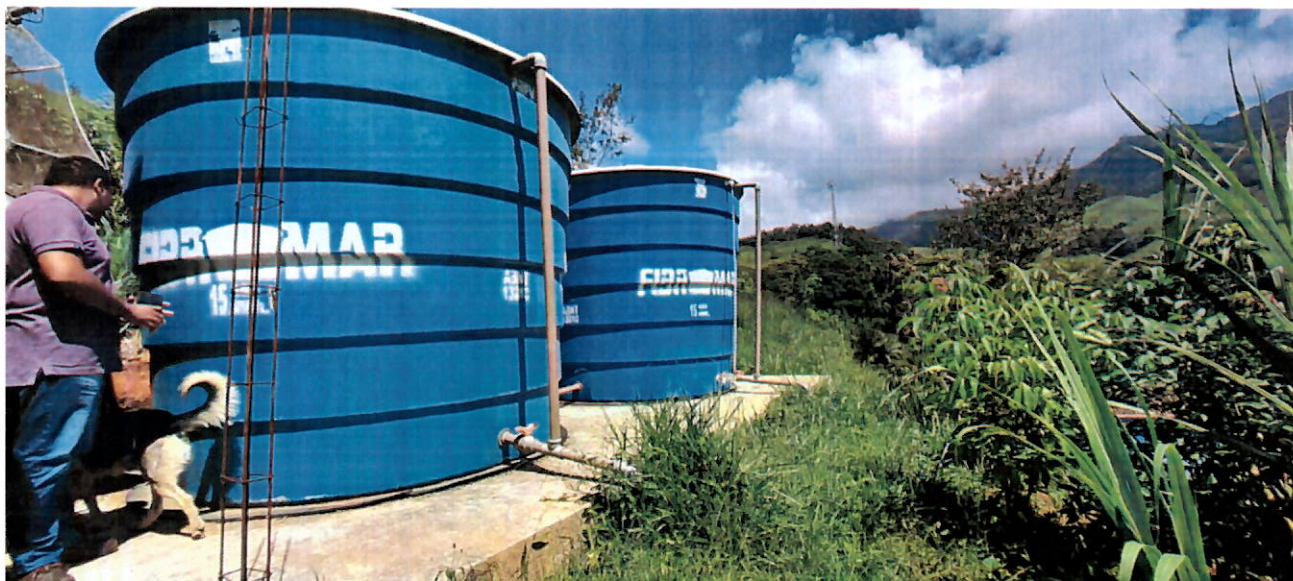
O Reservatório não possui placa de identificação com o nome e logomarca da Concessionária;

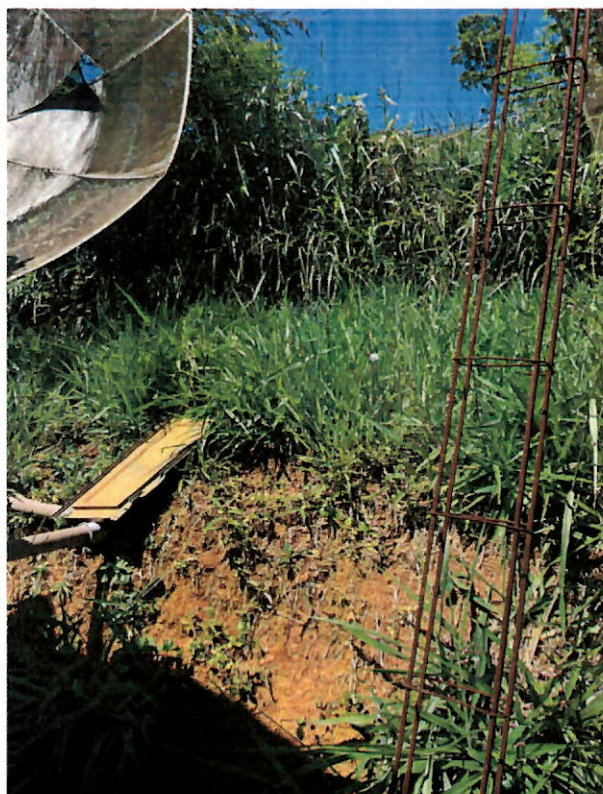
A cerca de proteção apresenta partes vulneráveis sem os fios de arame farpado e a vegetação no entorno encontra-se crescida;

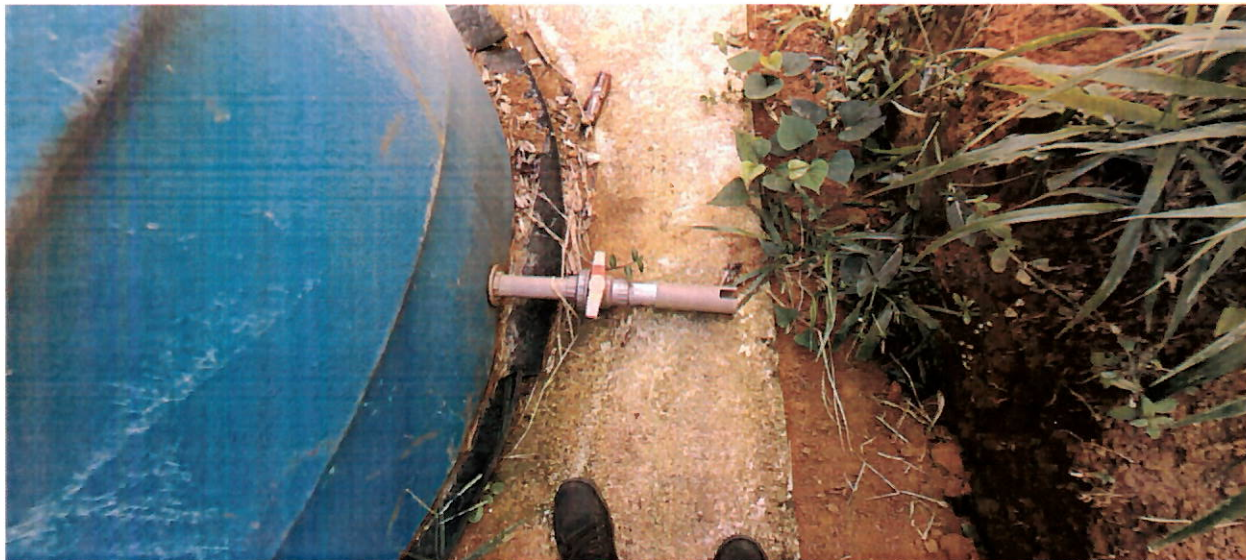
Sistema de drenagem para descarga de fundo e limpeza periódica, em bom estado de conservação, mas não possui duto para escoar a água até o local apropriado;

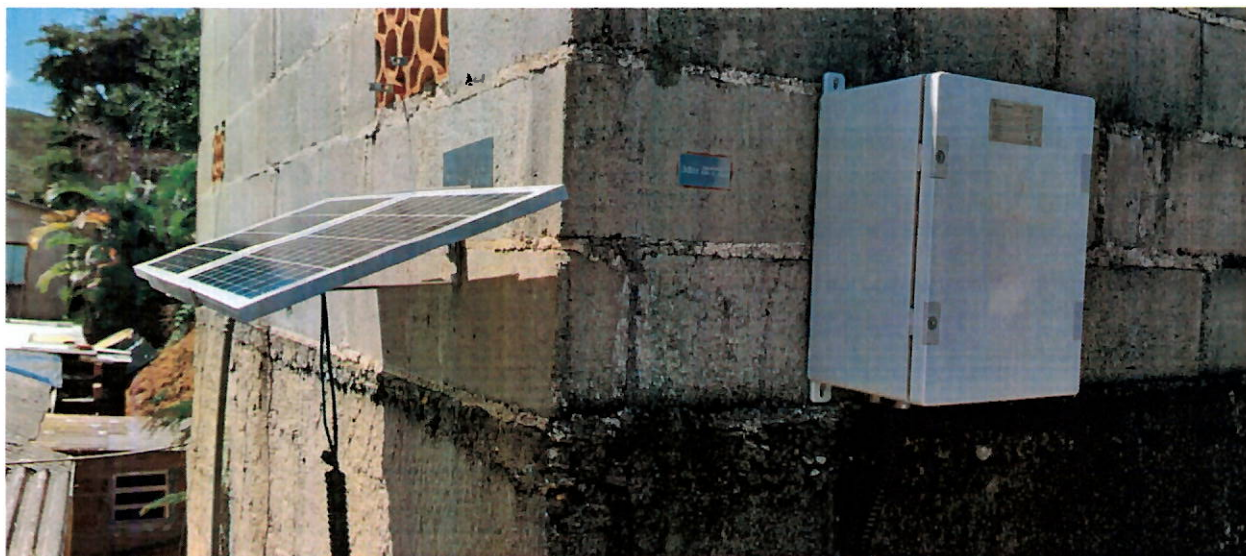
Painel do sensor de nível eletrônico, alimentado por placa de energia solar;

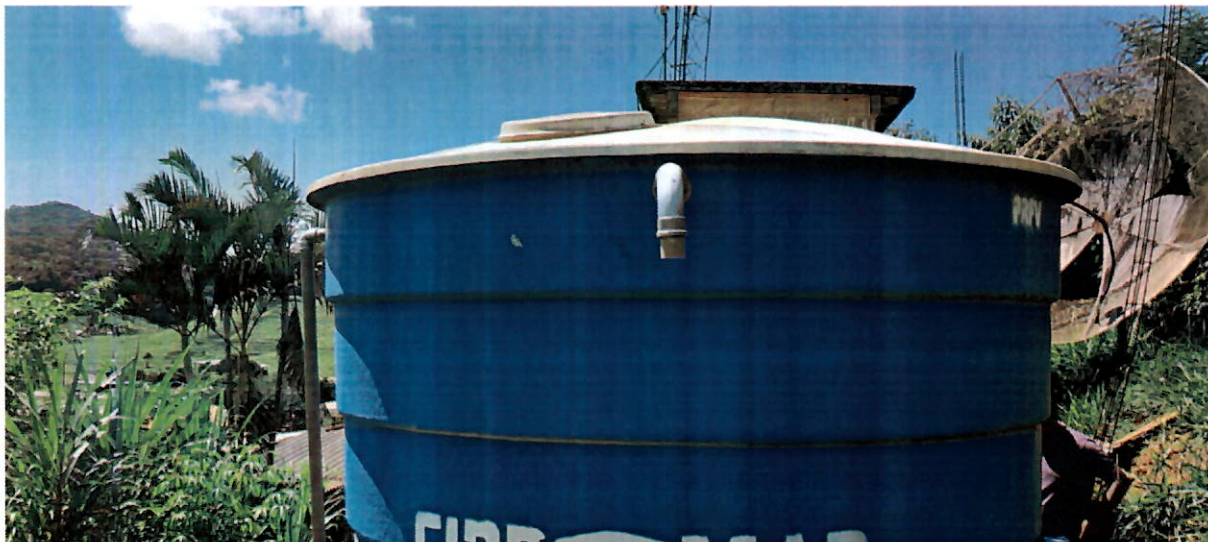
Reservatório possui cobertura, para impedir a entrada de animais de pequeno porte e corpos estranhos.

Há abertura de ventilação para entrada e saída de ar, protegida com tela, mas encontra-se fechada por uma tampa;

Apresenta extravasor, mas está sem duto para o escoamento da água até o local apropriado;

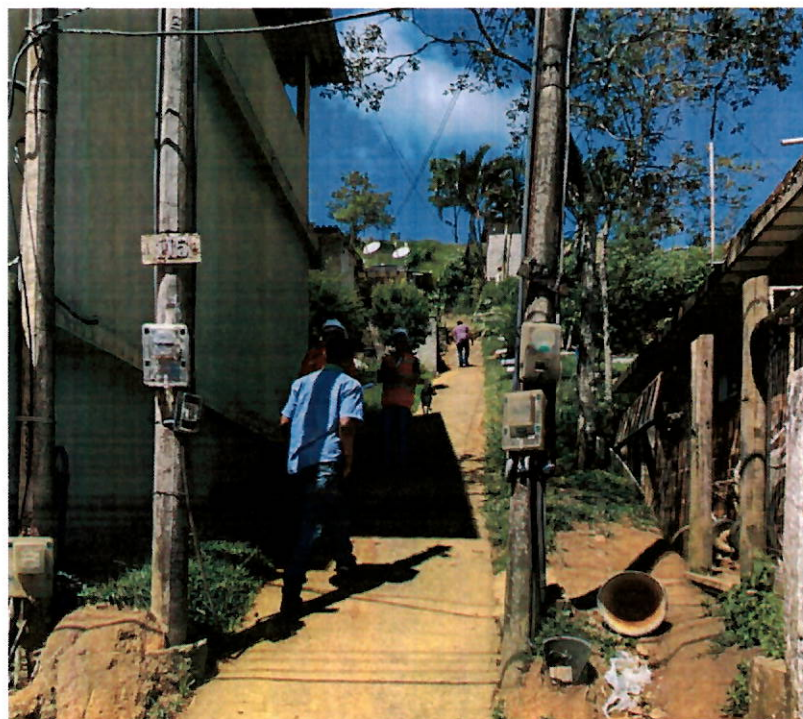
O acesso da estrada pavimentada até o reservatório é regular, feito de rampa de concreto, e próximo ao reservatório está precário pois não existe portão e nem escada de acesso;
