<b>1- RF CASAN Nº:</b> 049/2023	<b>2 – Data da Fiscalização:</b> 23/03/2023	<b>3 – Concessionária Fiscalizada:</b> CEDAE
<b>4 – Endereço da Fiscalização:</b> Rodovia BR116 Km 61	<b>5 – Bairro(s):</b> Prata	<b>6 - Município:</b> Teresópolis/RJ
<b>7 – Objetivo da Fiscalização:</b> Descrever e detalhar as condições operacionais da captação e da elevatória de água bruta, a cargo da CEDAE. A ação de fiscalização direta foi realizada por fiscais credenciados, visando determinar o grau de conformidade do sistema auditado.		
<b>8 – Representes designados pela Concessionária:</b> Iuri Moreno – Assistente Técnico Manoel Antonio – Gerente GSE		
<b>9 – Descrição do(s) fato(s) relevante(s) encontrado(s) na fiscalização:</b> Conforme Relatório e documentação fotográfica em anexo.		
<b>10 – Norma(s) Aplicável(eis):</b> ABNT NBR 5410 – Instalações elétricas de baixa tensão ABNT NBR 12214 - Projeto de estação de bombeamento ou de estação elevatória de água. ABNT NBR 12216 - Projeto de estação de tratamento de água para abastecimento público. Portaria GM/MS nº 888/21 – Procedimentos de controle e de vigilância da qualidade da água para consumo humano e seu padrão de potabilidade.

<b>11 – Nome da un

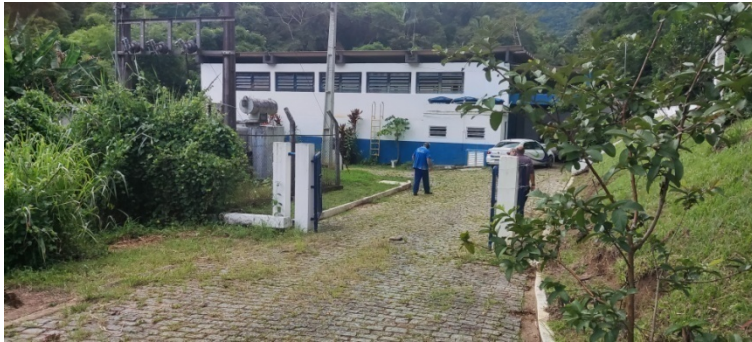
**FOTO 4**

Placas de Advertência

Entrada principal

- Instalar placas de advertência por se tratar de ambiente operacional com risco de acidentes.

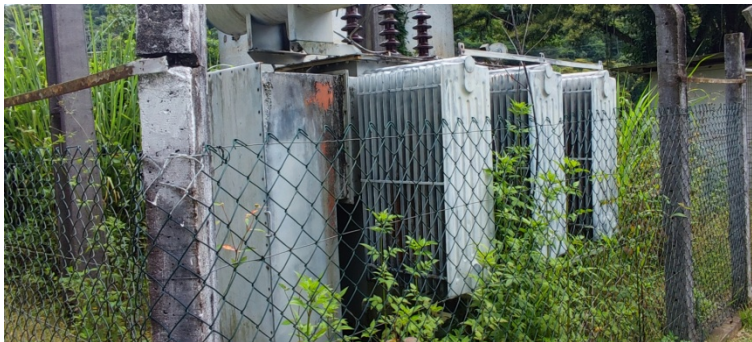
**FOTO 5**

Transformadores de alta tensão desativados sem destinação,  
dispostos em local sem manutenção

Subestação Elétrica

- Retirada de equipamentos desativados, dá nova destinação;
- Fazer capina e manutenção contínua do local.

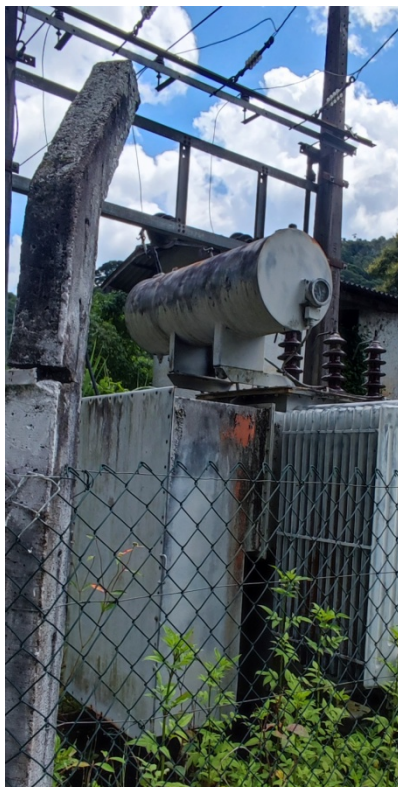
**FOTO 6**

Subestação Elétrica

- Fazer capina e manutenção no local.

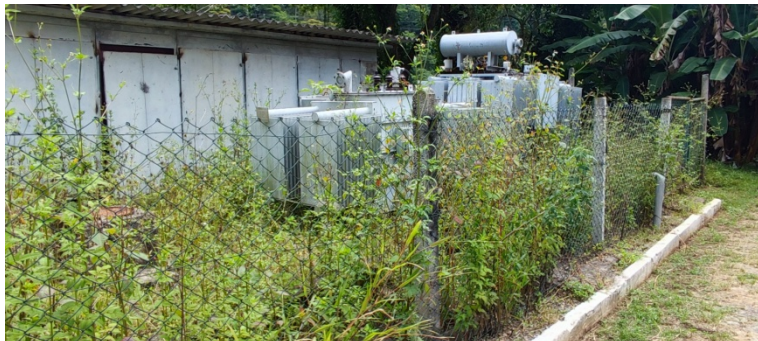
**FOTO 7**

Transformadores de alta tensão desativados sem destinação, dispostos em local sem manutenção

Subestação Elétrica

- Retirada de equipamentos desativados, dá nova destinação;
- Fazer capina e manutenção contínua do local.

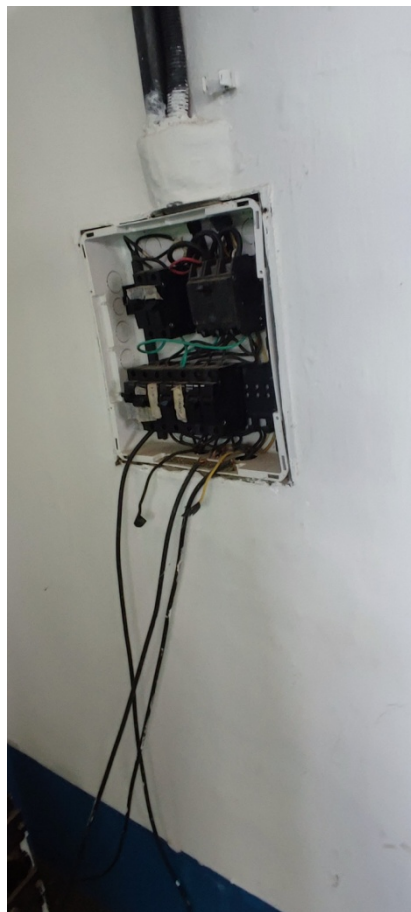
**FOTO 11**

Instalações irregulares, ausência de tampa de proteção, etc.

Quadro de disjuntores localizado na passarela de serviços

- Colar as tampas de proteção e tampa de fechamento;
- Eliminar pontas de fio sem utilização;
- Efetuar ligações de circuito de acordo com a NBR 5410;
- Risco grave de ocorrência de acidentes elétricos.

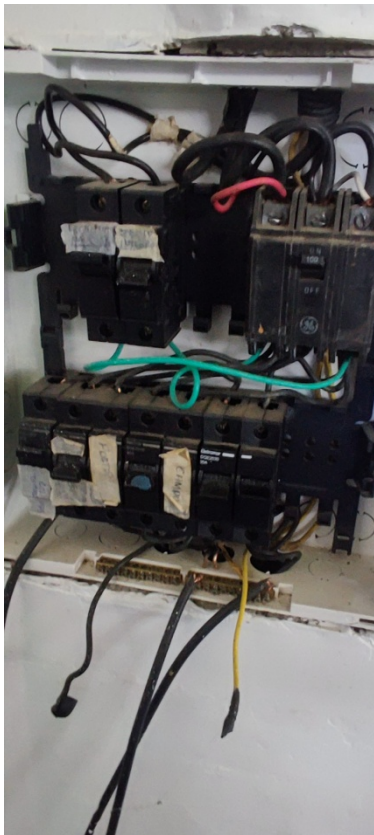
**FOTO 12**

Instalações irregulares, ausência de tampa de proteção, etc.

Quadro de disjuntores localizado na passarela de serviços

- Colar as tampas de proteção e tampa de fechamento;
- Eliminar pontas de fio sem utilização;
- Efetuar ligações de circuito de acordo com a NBR 5410;
- Risco grave de ocorrência de acidentes elétricos.

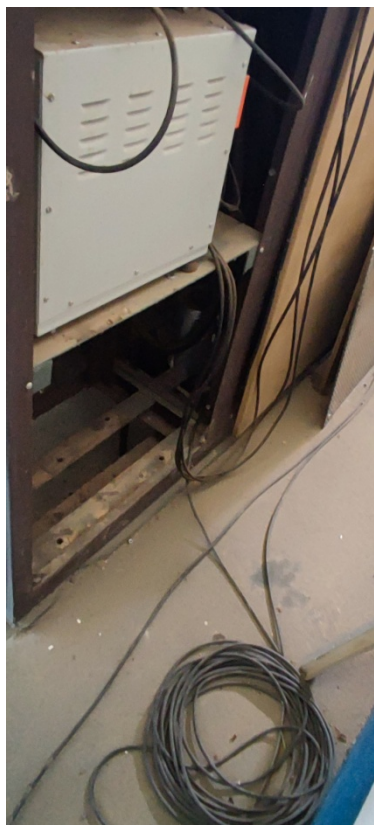
**FOTO 13**

Painel elétrico sem a tampa traseira e com ligações elétricas fora da norma e apresentando risco de acidentes elétricos.

Quadro de disjuntores localizado na passarela de serviços

- Atender a NBR 5410;
- Colocar imediatamente a tampa de proteção;
- Risco de acidentes.

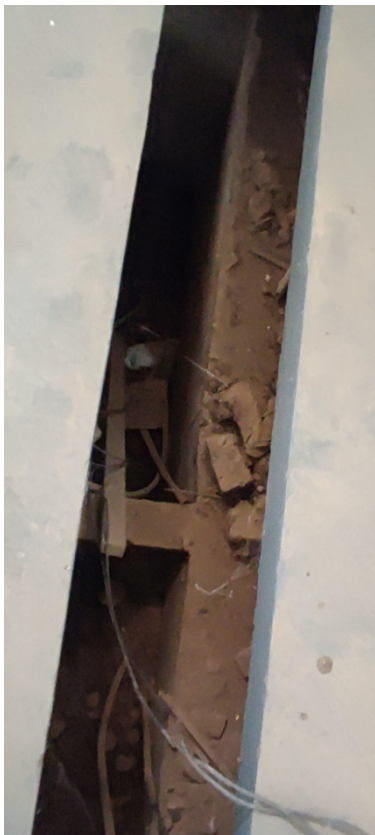
**FOTO 14**

Fios elétricos aparentes, abertura para inspeção sem tampa

Passarela de serviço

- Atender a NBR 5410;
- Colocar imediatamente a tampa de proteção;
- Risco de acidentes.

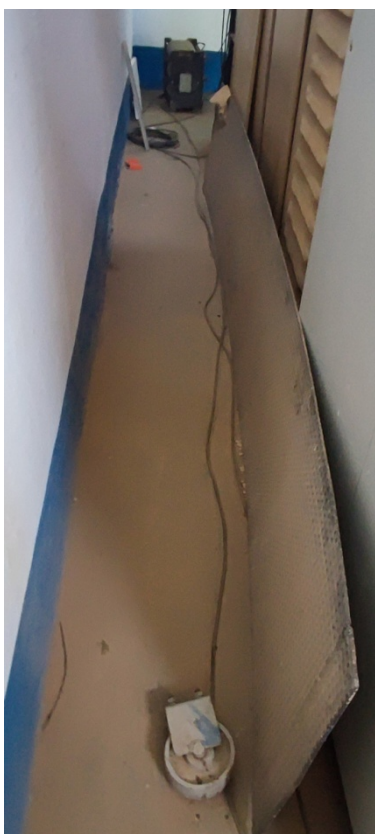
**FOTO 15**

Fios elétricos aparentes, instalação de circuitos fora das Normas

Passarela de serviços

- Atender a NBR 5410;
- Risco de acidentes.

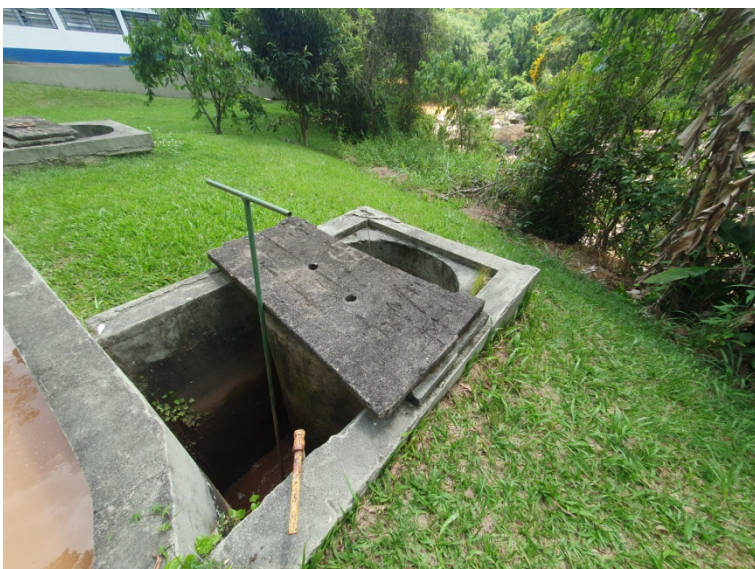
**FOTO 26**

Presença de água e ausência de tampa protetora

Caixa de descarga do desarenador

- Há presença de água na caixa de descarga sem a abertura, indicando possível vazamento no desarenador;
- Fazer investigação para identificar a origem da água na caixa;
- Colocar tampa de proteção contra quedas.

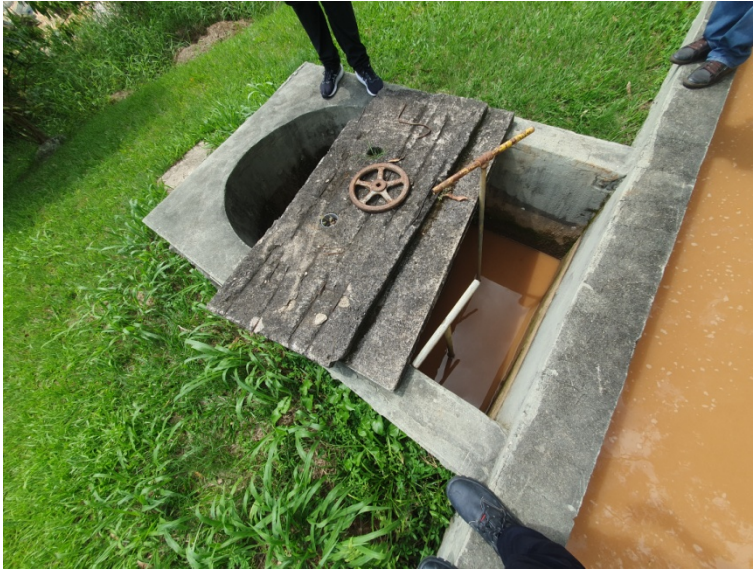
**FOTO 27**

Presença de água e ausência de tampa protetora

Caixa de descarga do desarenador

- Há presença de água na caixa de descarga sem a abertura, indicando possível vazamento no desarenador;
- Fazer investigação para identificar a origem da água na caixa;
- Colocar tampa de proteção contra quedas.

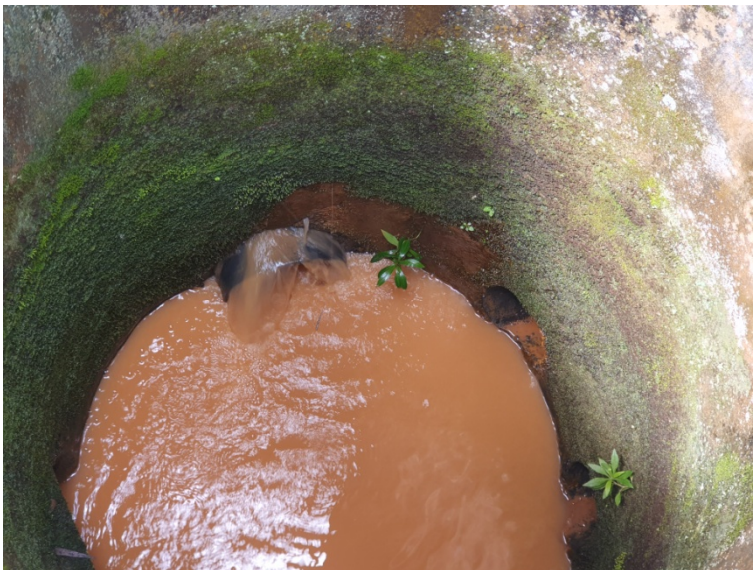
**FOTO 28**

Presença de água e ausência de tampa protetora

Caixa de descarga do desarenador

- Fazer investigação para identificar origem da água na caixa;
- Colocar tampa de proteção contra quedas.

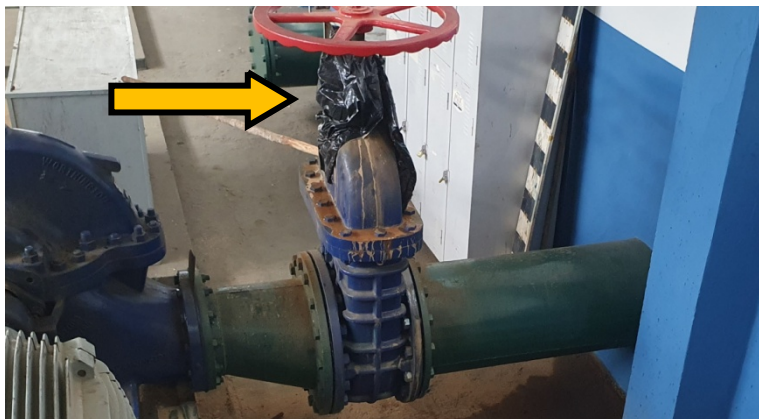
**FOTO 29**

Vazamento do registro executado com lona plástica.

Elevatória de água bruta

- Efetuar o conserto de acordo com as boas práticas de engenharia.
