1 - RF CASAN N°: 051/2023	2 - Data da Fiscalização: 10/05/2023	3 - Concessionária Fiscalizada: ÁGUAS DO RIO
4 - Endereço da Fiscalização: Boulevard 28 de Setembro	5 - Bairro(s): Vila Isabel	6 - Município: Rio de Janeiro
7 - Objetivo da Fiscalização: Descrever e detalhar as condições operacionais da elevatória de água Sampaio Correia (Maracanã), a cargo da Concessionária Águas do Rio. A ação de fiscalização direta foi realizada por profissionais credenciados, visando determinar o grau de conformidade do sistema auditado.		
8 - Representes designados pela Concessionária: Eng.º Matheus Chagas		
9 - Descrição do(s) fato(s) relevante(s) encontrado(s) na fiscalização: Conforme Relatório e documentação fotográfica em anexo.		
10 - Norma(s) Aplicável(eis): ABNT NBR 12214/20, 12218/20, 12215-1/17, 9574/08, 9575/10, 12655/22, 16230/07, Portaria GM/MS nº 888/21 – Procedimentos de controle e de vigilância da qualidade da água para consumo humano e seu padrão de potabilidade. Decreto nº 48.225/22 – Regulamento dos serviços de abastecimento de água e esgotamento sanitário.

15. DESCRIÇÃO DA ELEVATÓRIA

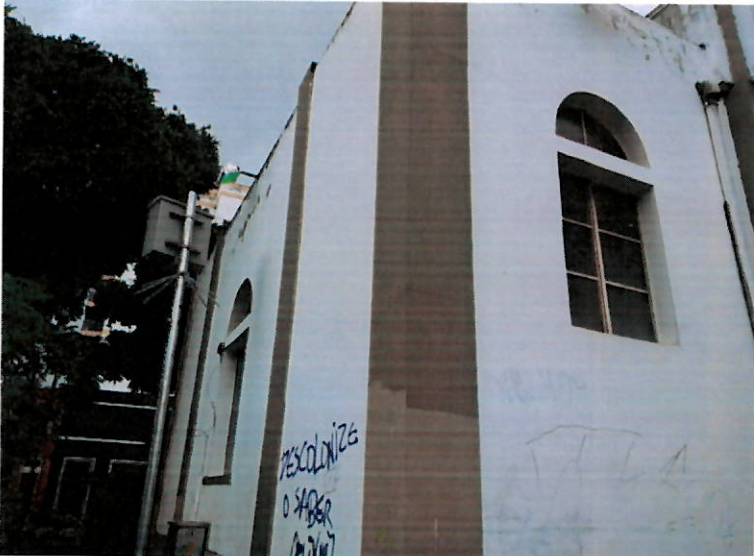
FOTO 2

NÃO CONFORMIDADE Pintura, degradada

- Fachada lateral esquerda

- Recuperação pintura

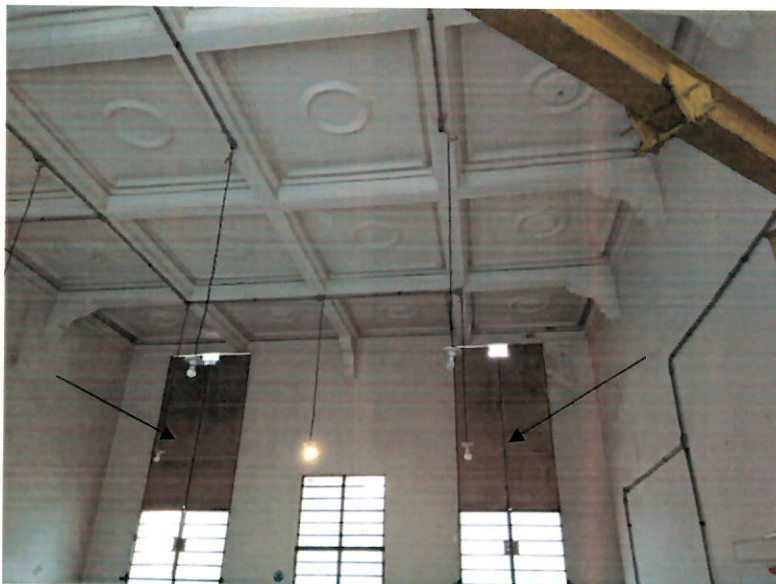
FOTO 3

Parte da esquadria sem vidro

- Casa de máquinas

- Recolocação dos vidros das esquadrias

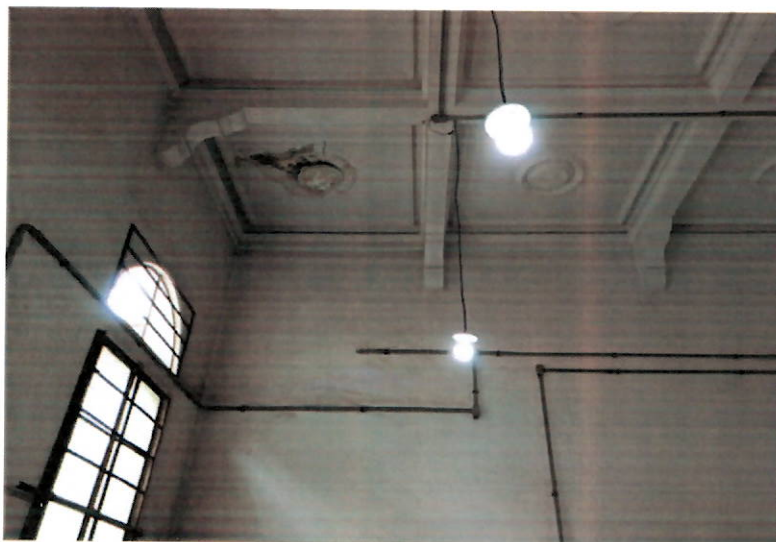
FOTO 4

Pintura desgastada e sinais de infiltração

- Casa de máquinas.

- Recuperação de pintura e eliminação de infiltração;

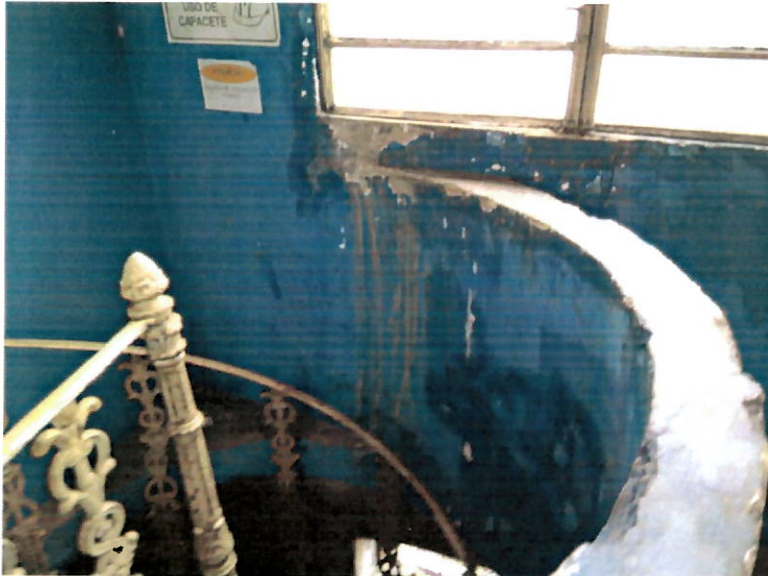
FOTO 5

Desgaste da pintura, infiltração

- Casa de máquinas (escada para o subsolo)

- Recuperação de pintura, limpeza e eliminação de infiltração;

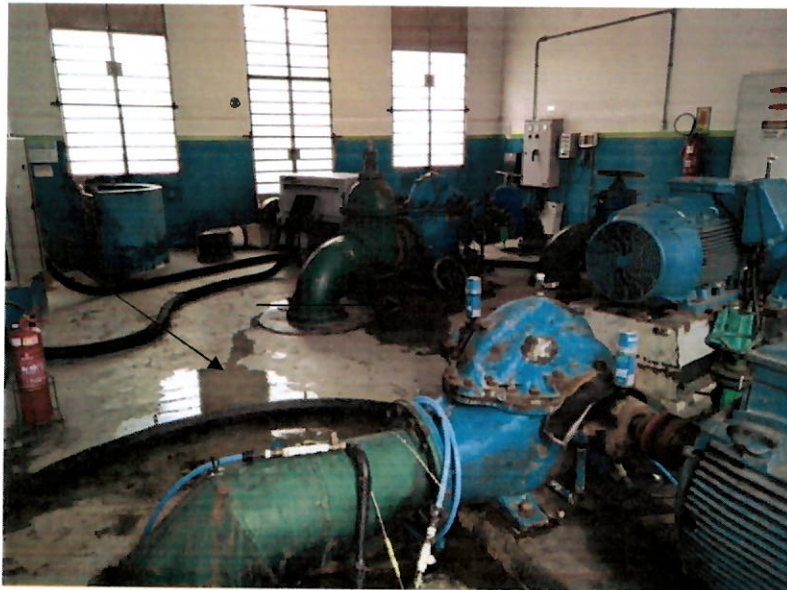
FOTO 6

Vazamentos

- Casa de máquinas.

- Localização de reparo de vazamento

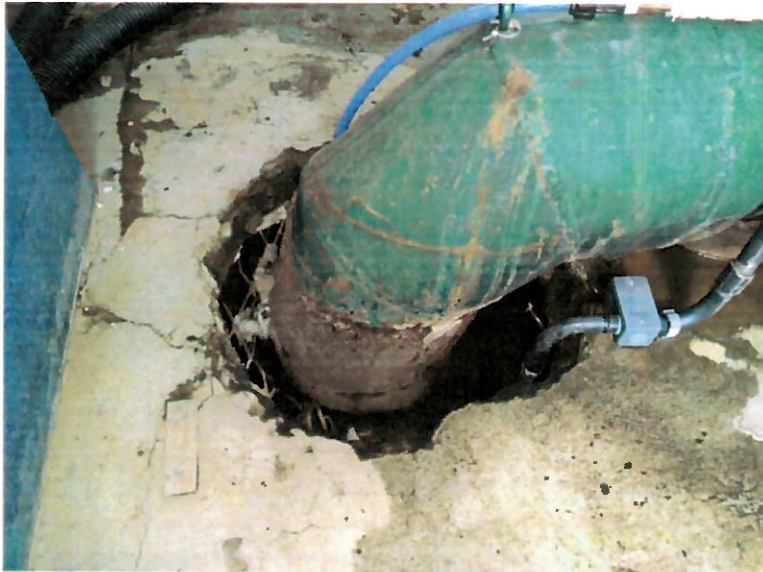
FOTO 7

Falta de acabamento, risco de acidente

- Casa de máquinas

- Recuperação da estrutura do piso.

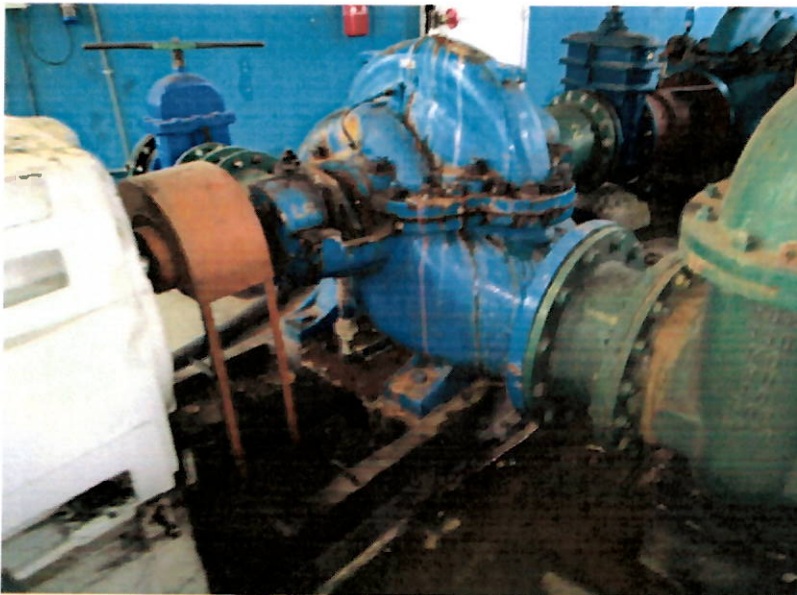
FOTO 8

Corrosão, vazamento em voluta

- Casa de máquinas.

- Tratamento para eliminação de corrosão.
- Reparo de vazamento em voluta.

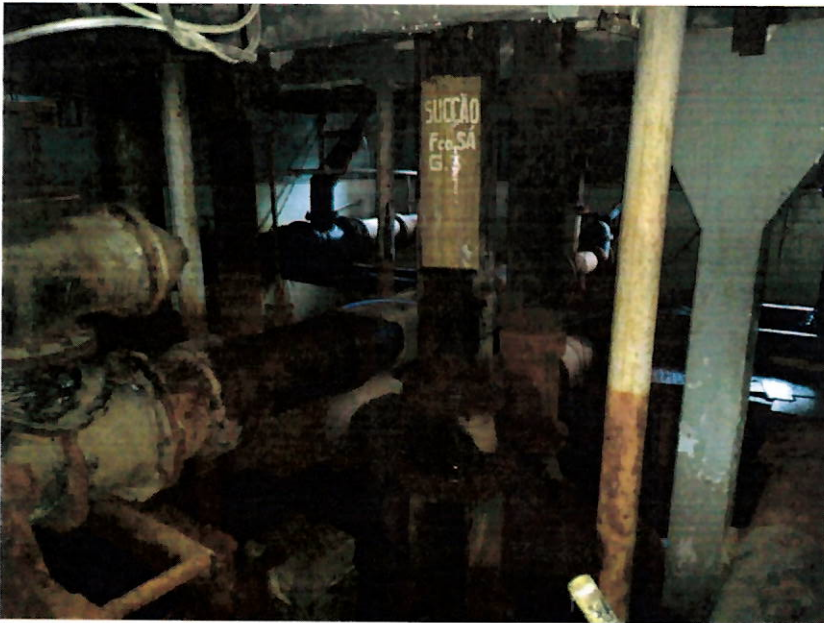
FOTO 9

Vazamento

- Casa de máquinas (subsolo)

- Localização e reparo de vazamento em rede de sucção.

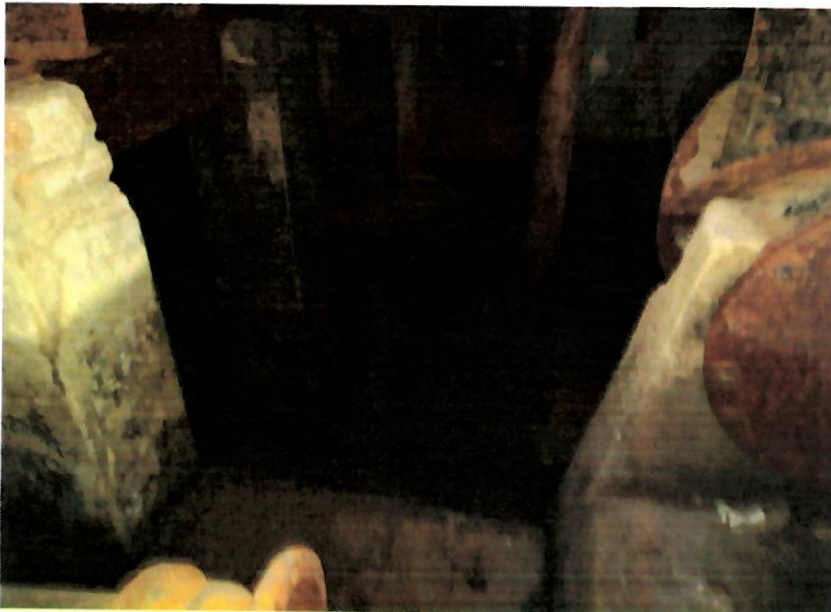
FOTO 10

Alagamento

- Casa de máquinas (subsolo).

- Localização e reparo de vazamento para eliminação de alagamento.
