1- RF CASAN Nº: 052/2023		2 – Data da Fiscalização: 23/03/2023		3 – Concessionária Fiscalizada: CEDAE	
4 – Endereço da Fiscalização: Rodovia BR116 - KM 73		5 – Bairro(s): Rio Preto		6 - Município: Teresópolis/RJ	
7 – Objetivo da Fiscalização: Descrever e detalhar as condições operacionais da Estação de Tratamento de Água, a cargo da CEDAE. A ação de fiscalização direta foi realizada por fiscais credenciados, visando determinar o grau de conformidade do sistema auditado.					
8 – Representes designados pela Concessionária: Iuri Moreno – Assistente Técnico Manoel Antonio – Gerente GSE					
9 – Descrição do(s) fato(s) relevante(s) encontrado(s) na fiscalização: Conforme Relatório e documentação fotográfica em anexo.					
10 – Norma(s) Aplicável(eis): ABNT NBR 5410 – Instalações elétricas de baixa tensão ABNT NBR 12214 - Projeto de estação de bombeamento ou de estação elevatória de água. ABNT NBR 12216 - Projeto de estação de tratamento de água para abastecimento público. Portaria GM/MS nº 888/21 – Procedimentos de controle e de vigilância da qualidade da água para consumo humano e seu padrão de potabilidade. Deliberação AGENERSA Nº 4216 de 28 de abril de 2021.

15. DESCRIÇÃO DA ETA

1

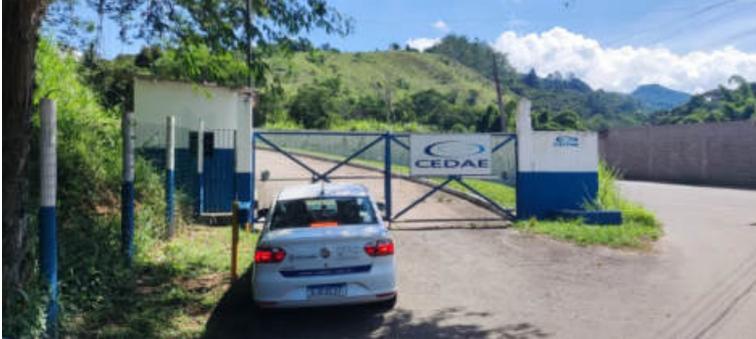
FOTO 1

Ausência da placa de identificação da ETA

Entrada principal

- Instalar placa de identificação

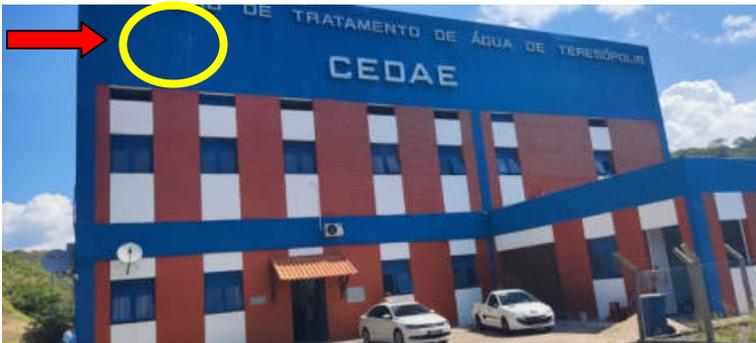
FOTO 2

Sinais de infiltração

Entrada principal

- Segundo oitiva, o telhado há reservatório de água de reuso. Sugiro que se faça uma inspeção para identificar possíveis vazamentos e/ou infiltrações. Ressalta-se que na fachada lateral esquerda também foi identificado o mesmo sintoma

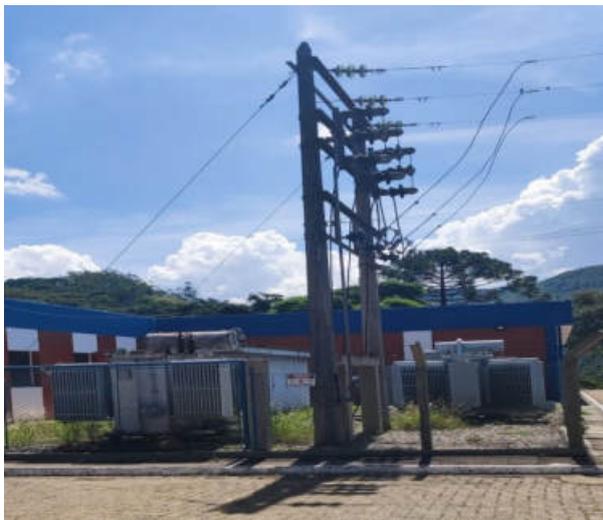
FOTO 4

Não há grupos geradores de energia para uso emergencial.

Subestação Elétrica linha direta da Concessionária ENEL

- Instalar grupo gerador de emergência elétrica.

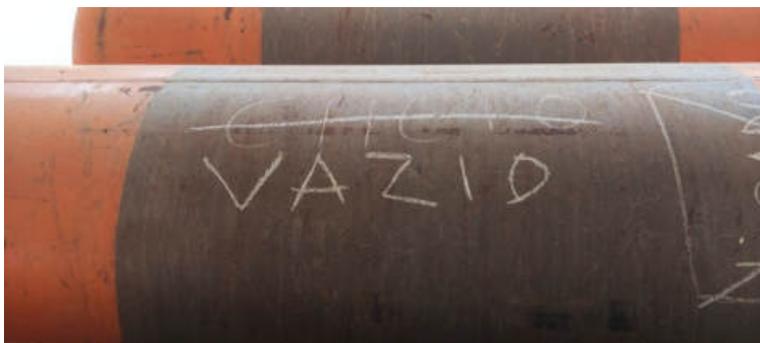
FOTO 7

Indicação do volume do conteúdo de forma inadequada.

Cilindro de gás cloro

- Providenciar placas de identificação do volume do conteúdo em cores diferentes e gravado cheio ou vazio. Colocar a placa junto as válvulas do tanque.

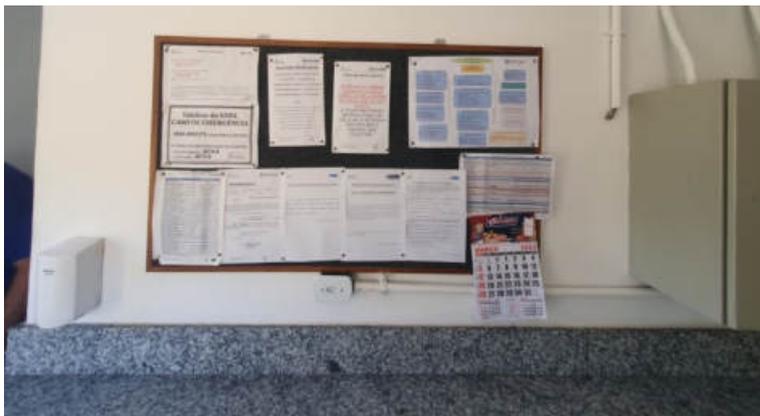
FOTO 8

Ausência do Mapa de Risco, Mapa de Rota de Fuga, Memorial descritivo da ETA e do Plano de segurança e controle operacional da ETA.

Quadro de avisos

- Manter as documentações acima citadas em local visível para todos os colaboradores da ETA e dos Órgãos Fiscalizadores tenham conhecimento e acesso aos mesmos.

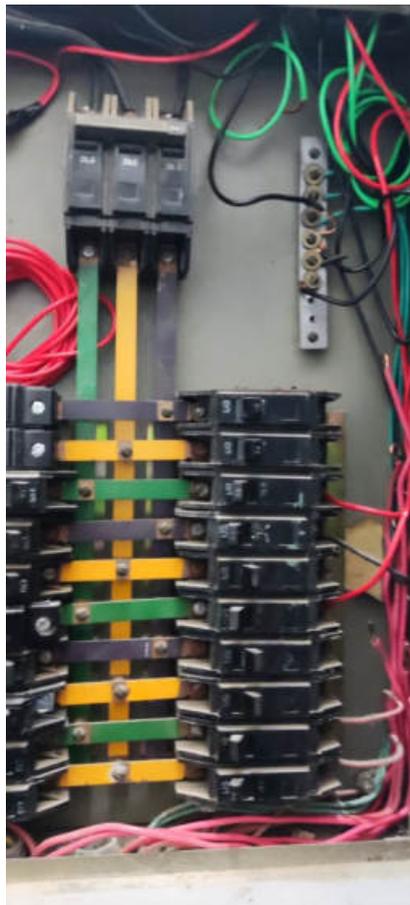
FOTO 16

Quadro elétrico sem tampa e porta de proteção, disjuntores obsoletos

Corredor de acesso ao Depósito

- a) Atender a NR 10 – Serviços em Eletricidade;
- b) Atender a NBR 5410 – Instalações Elétricas de Baixa Tensão

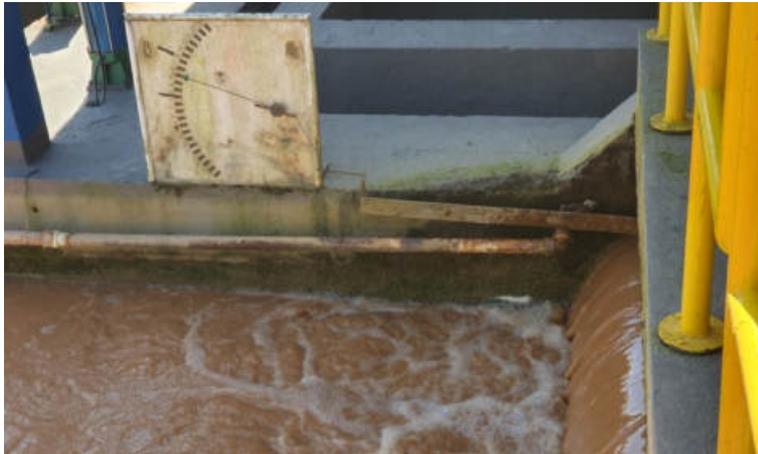
FOTO 17

Equipamento não confiável por falta de precisão

Tanque de coagulação

- Substituir por equipamento normatizado e calibrado.

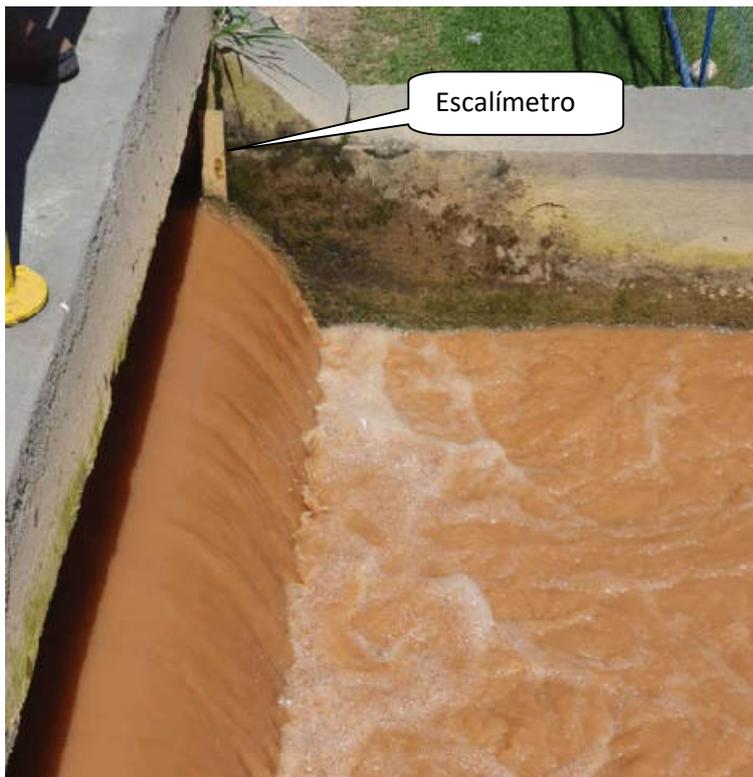
FOTO 18

Equipamento não confiável por falta de precisão

Tanque de coagulação

- Substituir por equipamento normatizado e calibrado.

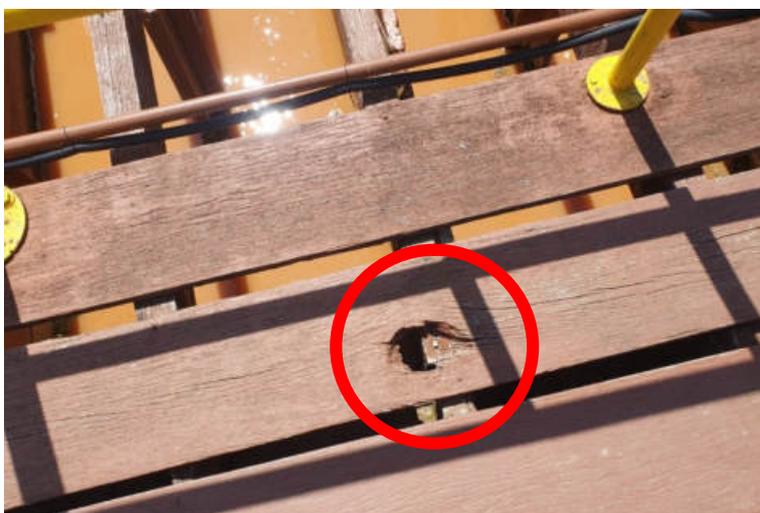
FOTO 21

Piso em madeira quebrado

Passarela de serviços

- Piso em madeira requer manutenção preventiva com mais frequência, por estar exposto ao ar livre apresentam desgaste com maior frequência.
- Estudar outra solução para o piso, com ênfase Custo X Benefício.

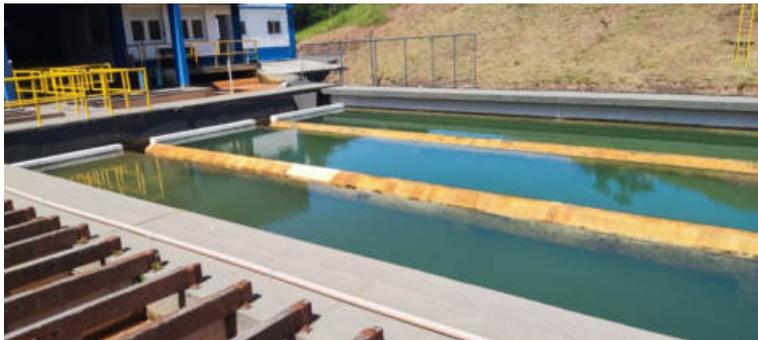
FOTO 23
NÃO CONFORMIDADE Acumulo de sujeira

Local
Calha vertedoura

- Providenciar limpeza.

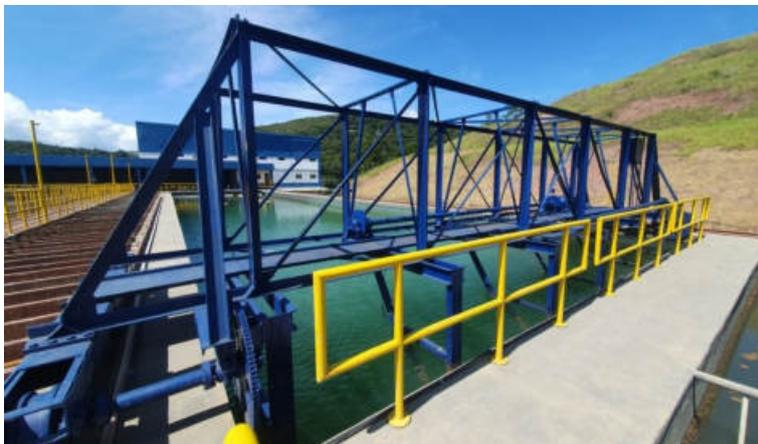
Dois tanques retangulares de concreto. Possui raspadores de lodo, mas, encontram-se inoperantes. A limpeza é realizada de forma manual com auxílio de hidrojato e a descarga vai direto para o Rio a jusante.

FOTO 24
NÃO CONFORMIDADE Inoperante

Local
Raspador de lodo

- Providenciar manutenção para operar raspador.

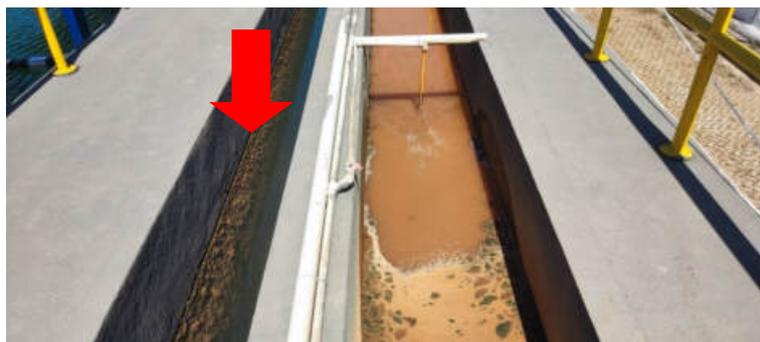
FOTO 26

Dois tanques compostos por floculadores hidráulicos de fluxo horizontais com chicanas em concreto. O sistema encontra-se em condições adequadas de funcionamento. Entretanto, a calha de transporte para o decantador encontra-se com excesso de sedimentos.

Necessidade de limpeza

Canal de passagem entre o floculador e o decantador

- Providenciar limpeza

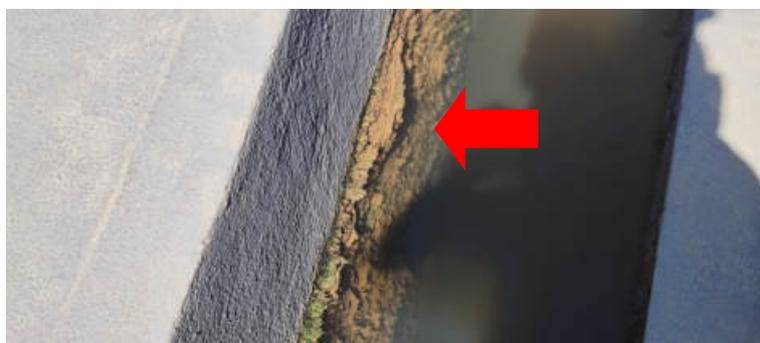
FOTO 27

Necessidade de limpeza

Canal de passagem entre o floculador e o decantador

- Providenciar limpeza

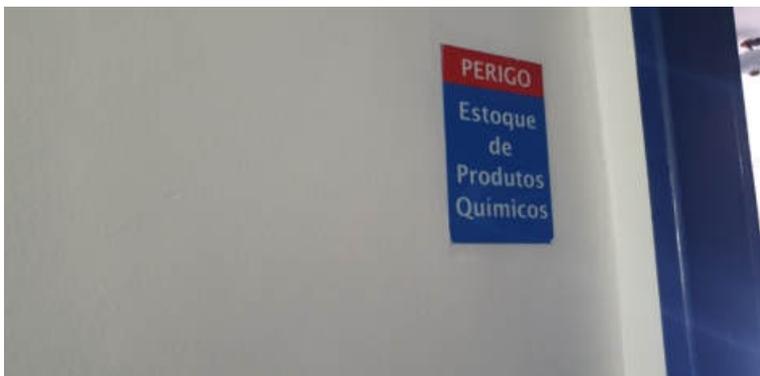
FOTO 29

Informações insuficientes, em desacordo cmo as NR's.

Estoque de produtos químicos

- Atender as NR's de Segurança.
- Acrescentar placas restritivas de acesso.

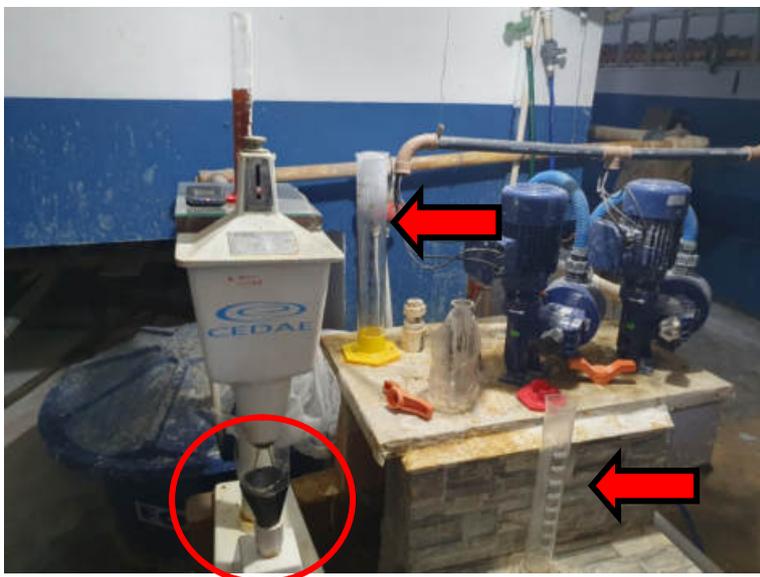
FOTO 30

“reciclagem de garrafa pet” de forma improvisada, ambiente desorganizado com risco de quebra dos instrumentos de medição de volume.

Dosador de sulfato de alumínio

- Atender as NR e NBR

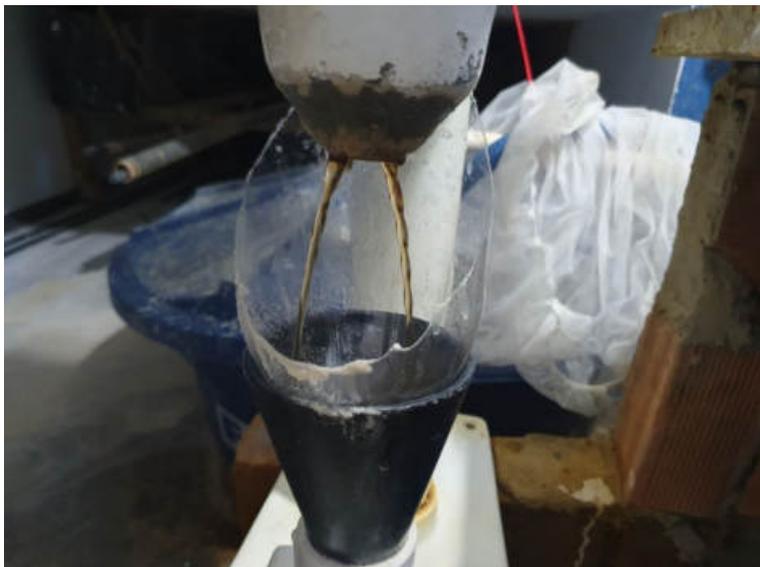
FOTO 31

Detalhe do improviso com garrafa pet

Dosador de sulfato de alumínio

- Restaurar e utilizar o equipamento de acordo com as recomendações do Fabricante.

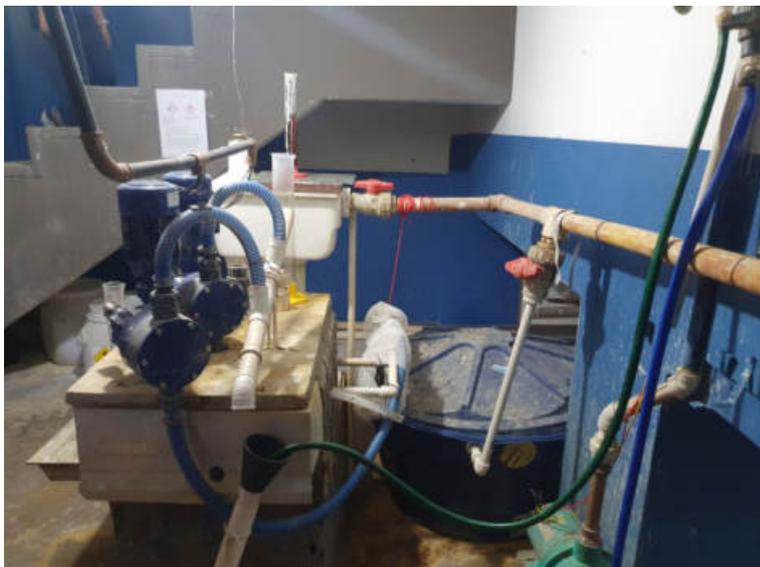
FOTO 32

Verifica-se vários improvisos nesta instalação podendo gerar acidente no manuseio de produtos químicos.

Dosador de sulfato de alumínio

- Atender as NR's e NBR's
- Atender as Boas Práticas de Instalações Hidráulicas e Instalações Industriais
- Manter o local limpo e organizado
- Atender a NR correlata.

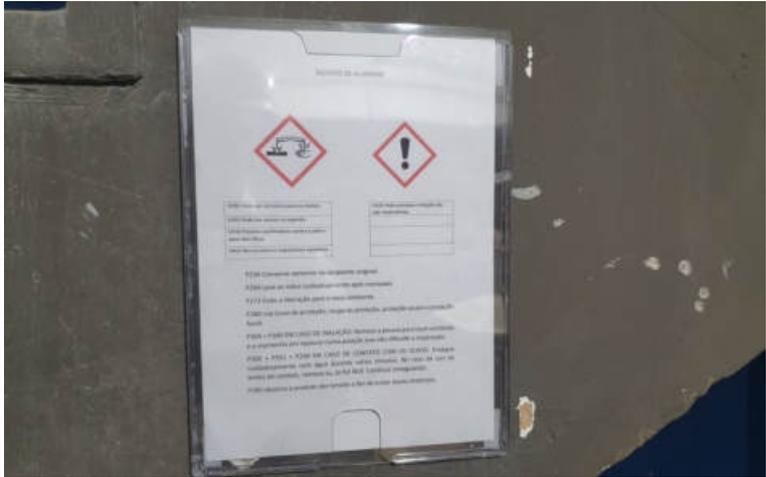
FOTO 33
NÃO CONFORMIDADE Ficha FISPQ deve ser fixada em local com ampla visão.

Local
Sala de dosagem de produtos químicos

Recomendação Técnica
c) Verificar a melhor posição para fixação da Ficha de Informação de Segurança de Produtos Químicos – FISPQ.

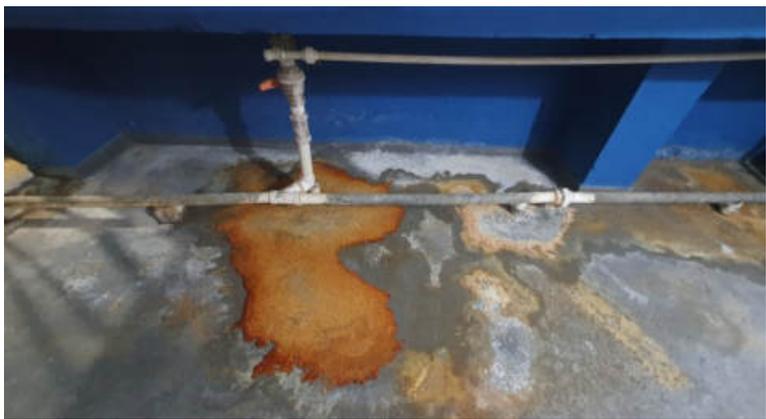
FOTO 34
NÃO CONFORMIDADE Vazamentos na descarga de limpeza do tanque de sulfato de alumínio.

Local
Sala de dosagem de produtos químicos

Recomendação Técnica
d) Providenciar adequação do sistema de descarga.

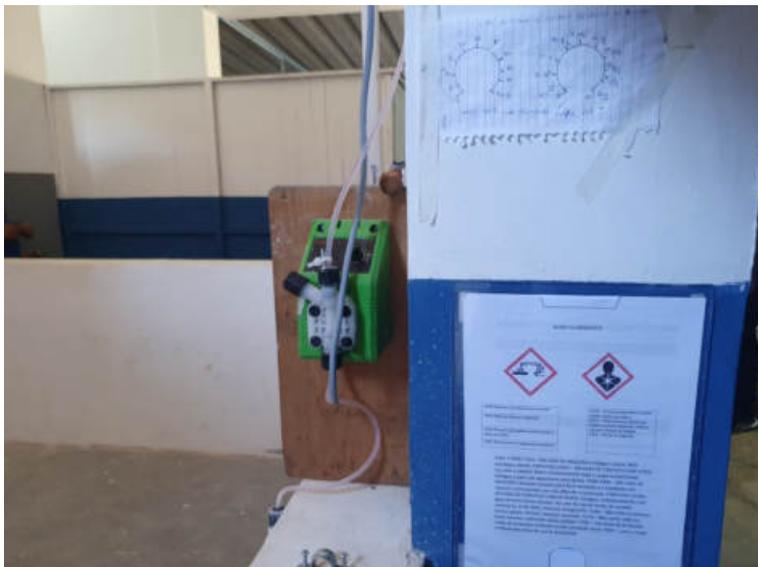
FOTO 36

Alteração de Norma de Serviço de forma inadequada

Dosador de flúor

- e) Todas as Normas de Serviços e/ou Ordem de Serviços devem ser data e cancelada por um Responsável.

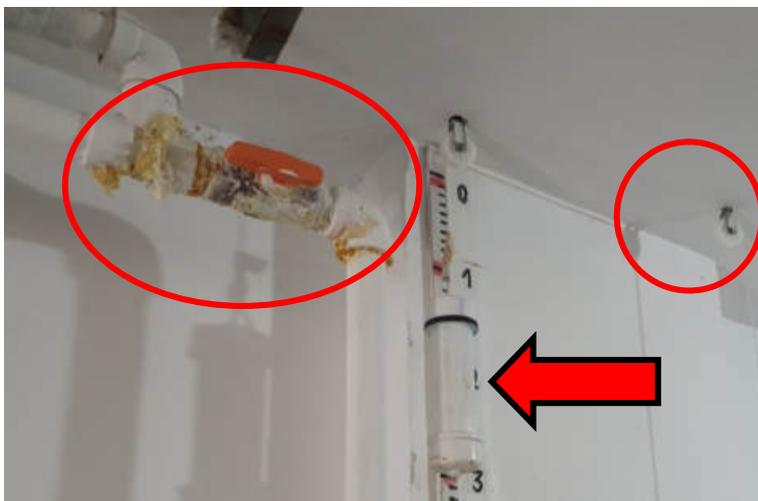
FOTO 37

Não atender ao padrão de qualidade e apresenta improvisos não adequados

Tanque de sulfato de alumínio

- f) Melhorar a qualidade das instalações e estabelecer Boas Práticas de Engenharia.
- g) Improviso no Controle de Nível que não estabelece padrão de confiança na leitura da escala medidora.

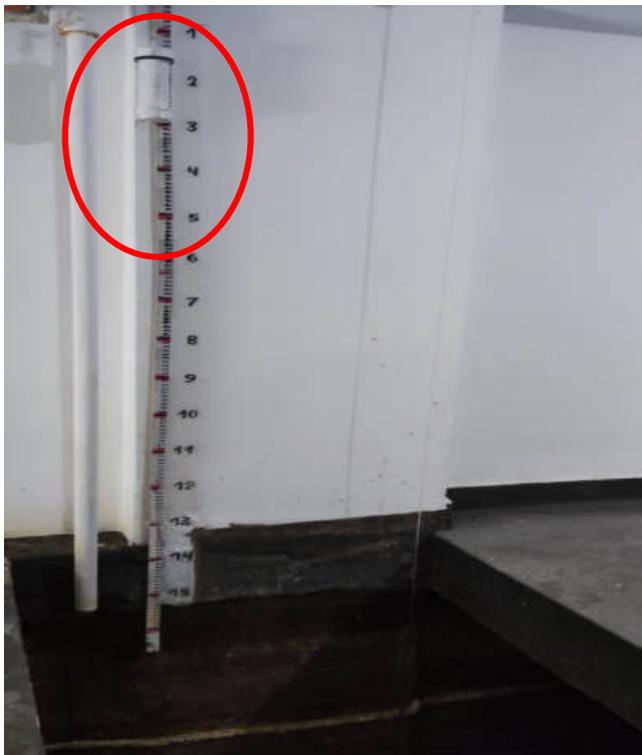
FOTO 38

Não atender ao padrão de qualidade e apresenta improvisos não adequados

Tanque de sulfato de alumínio

- h) Melhorar a qualidade das instalações e estabelecer Boas Práticas de Engenharia.
- i) Improviso no Controle de Nível que não estabelece padrão de confiança na leitura da escala medidora.

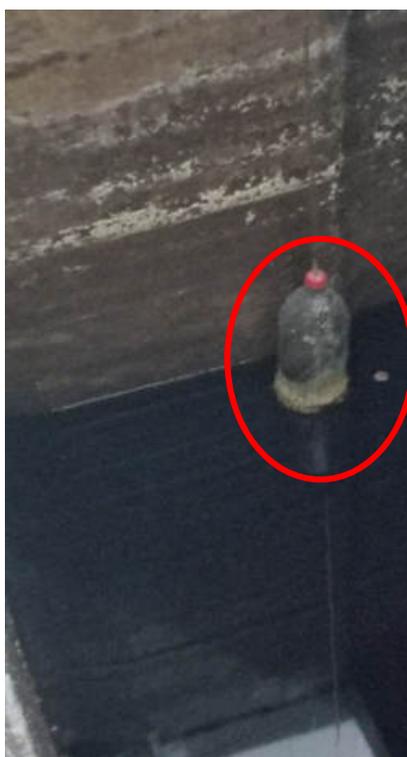
FOTO 39

Contra peso da regua medidora

Tanque de sulfato de alumínio

- j) Melhorar a qualidade das instalações e estabelecer Boas Práticas de Engenharia.
- k) Improviso no Controle de Nível que não estabelece padrão de confiança na leitura da escala medidora.

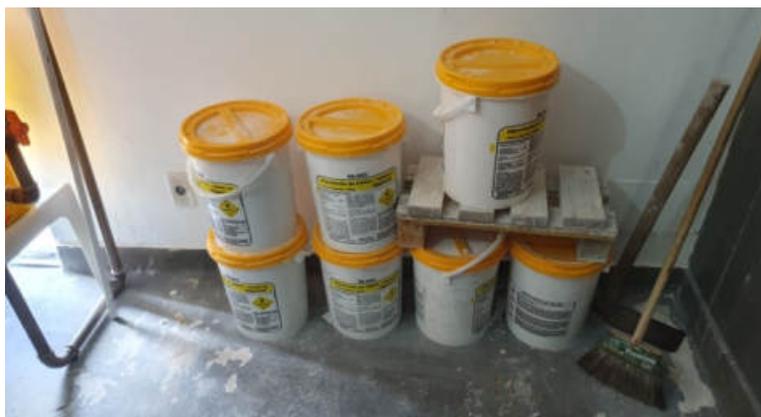
FOTO 41

Local inadequado para armazenamento de produto químico

Cloro sólido (tablete)

l) Providenciar adequação do local.

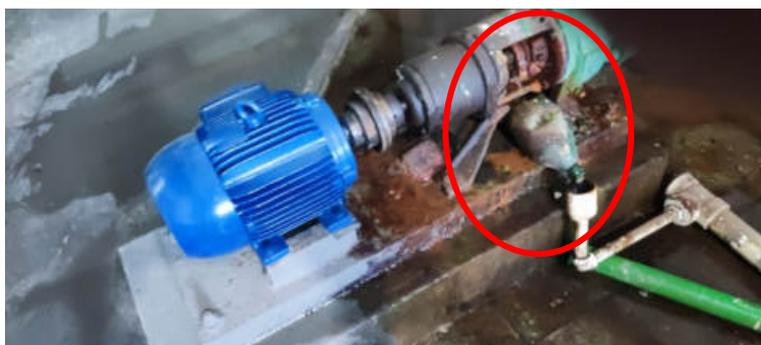
FOTO 42

Vazamento na gaxeta e improvisação inadequada e surreal com garrafa pet

Bomba para limpeza dos filtros

m) Efetuar manutenção corretiva dentro dos padrões das boas práticas da engenharia.

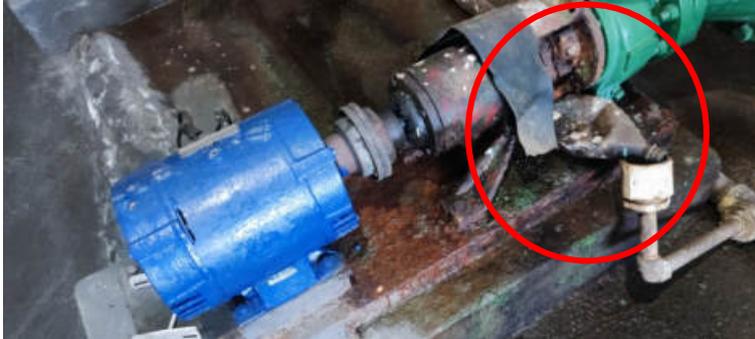
FOTO 43

Vazamento na gaxeta e improvisação inadequada e surreal com garrafa pet

Bomba para limpeza dos filtros

- n) Efetuar manutenção corretiva dentro dos padrões das boas práticas da engenharia.

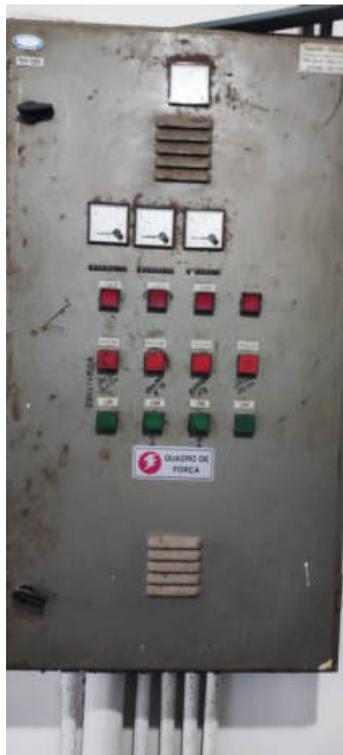
FOTO 44

Quadro elétrico obsoleto fora do Padrão da Norma.

Painel elétrico

- o) Atender a NR 10 – Serviços em Eletricidade;
- p) Atender a NBR 5410 – Instalações Elétricas de Baixa Tensão.

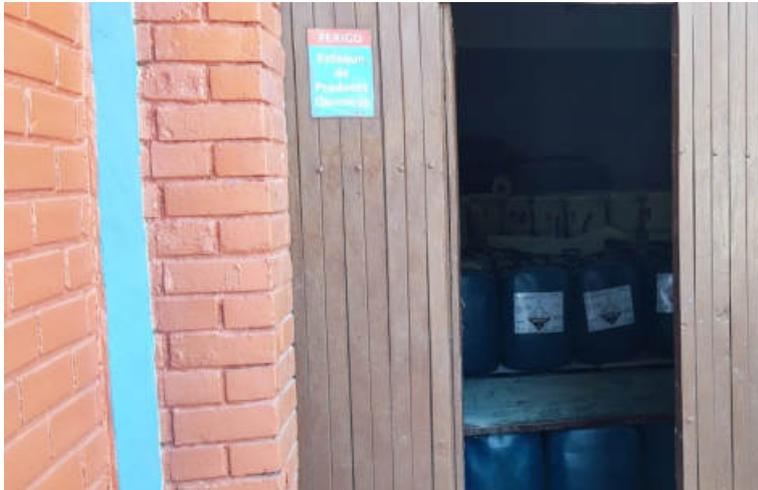
FOTO 45

Placa de Aviso insuficiente devido ao grau de risco do recinto

Ala para estocagem de produtos químicos.

- Instalar placas com informações complementares de segurança.
- Restringir o acesso.
- Instalar placa indicando os EPI's obrigatórios.
- Na Entrada deve-se instalar armário para guarda dos EPI's obrigatórios
- Instalar equipamento de combate a incêndio

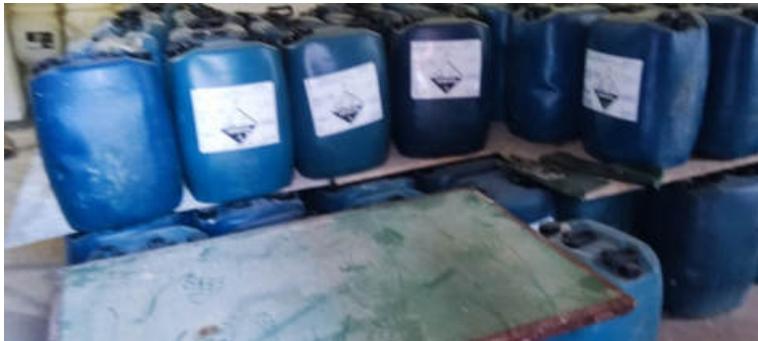
FOTO 46

Armazenagem fora Normas e dos Padrões de Segurança

Galpão de Estoque de Produtos Químicos.

- Fazer separação exclusiva (isolar) para cada categoria de produtos com restrições de acesso.

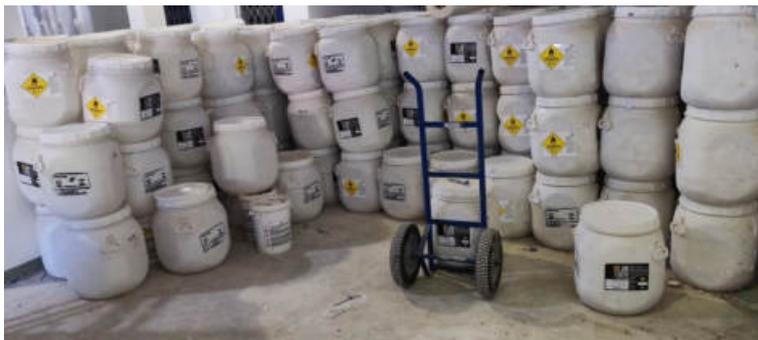
FOTO 47

Armazenagem fora Normas e dos Padrões de Segurança

Galpão de Estoque de Produtos Químicos.

- Fazer separação exclusiva (isolar) para cada categoria de produtos com restrições de acesso.

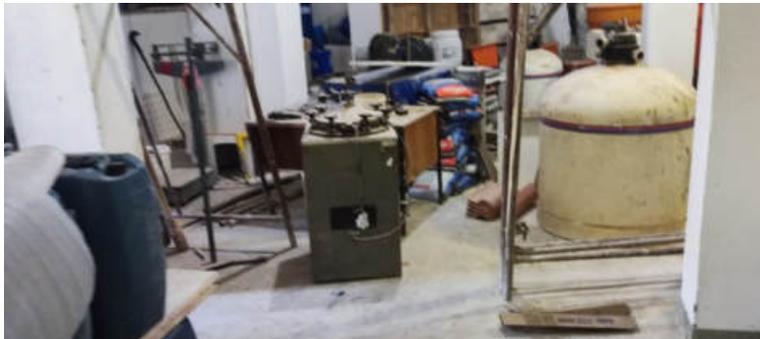
FOTO 48

Local de estocagem de produtos químicos sendo utilizado com depósito de materiais de obras civis em desacordo com as Normas.

Galpão de Estoque de Produtos Químicos.

- Fazer separação exclusiva (isolar) para cada categoria de produtos com restrições de acesso.

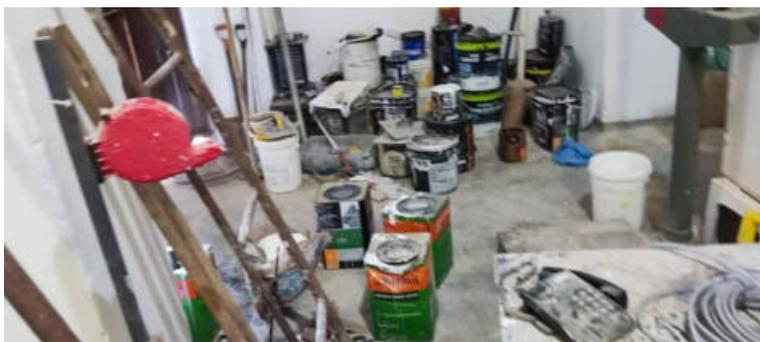
FOTO 49

Local de estocagem de produtos químicos sendo utilizado com depósito de materiais de obras civis em desacordo com as Normas.

Galpão de Estoque de Produtos Químicos.

- Fazer separação exclusiva (isolar) para cada categoria de produtos com restrições de acesso.

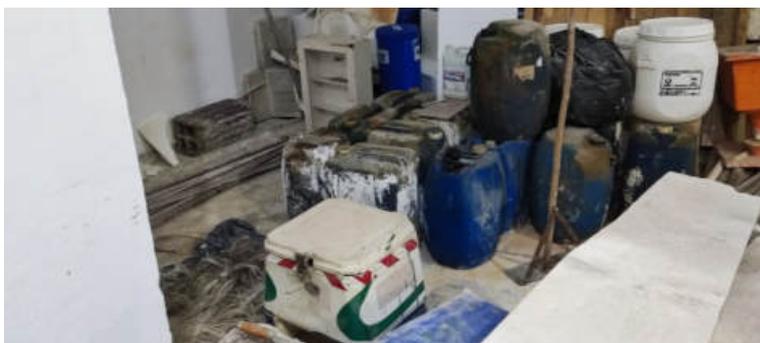
FOTO 50

Local de estocagem de produtos químicos sendo utilizado com depósito de materiais de obras civis em desacordo com as Normas.

Galpão de Estoque de Produtos Químicos.

- Fazer separação exclusiva (isolar) para cada categoria de produtos com restrições de acesso.

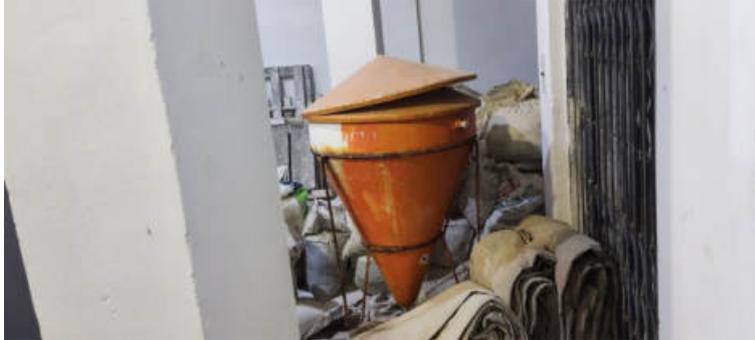
FOTO 51

Local de estocagem de produtos químicos sendo utilizado com depósito de materiais de obras civis em desacordo com as Normas.

Galpão de Estoque de Produtos Químicos.

- Local de estocagem de produtos químicos sendo utilizado com depósito de materiais de obras civis em desacordo com as Normas.

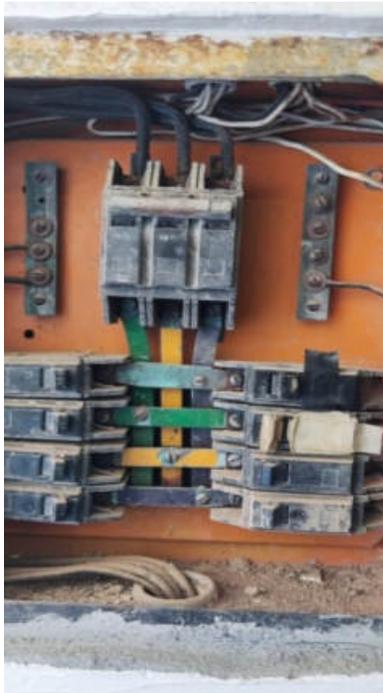
FOTO 52

Quadro Elétrico foras das Normas e tampa de segurança e sem porta.

Galpão de Estoque de Produtos Químicos.

- q) Atender a NR 10 – Serviços em Eletricidade;
- r) Atender a NBR 5410 – Instalações Elétricas de Baixa Tensão.

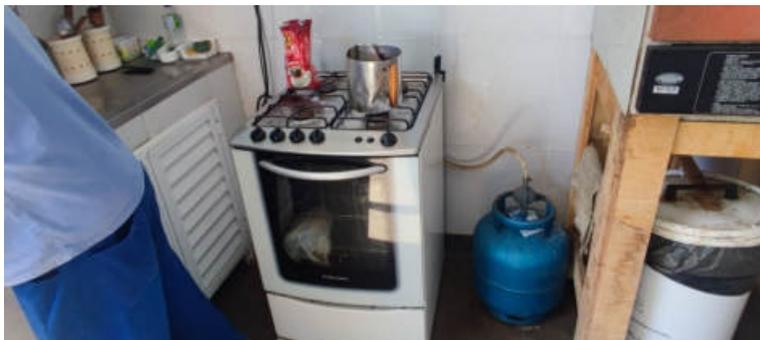
FOTO 59

- **Estrutura para operador**
Conta com sala para operador, banheiro e refeitório.
Foi constatado que o botijão de gás e a lixeira estavam no interior do refeitório, estando em desacordo com a NR-24.

Botijão de gás e lixeira no interior do refeitório

Refeitório

- Atender a NR-24

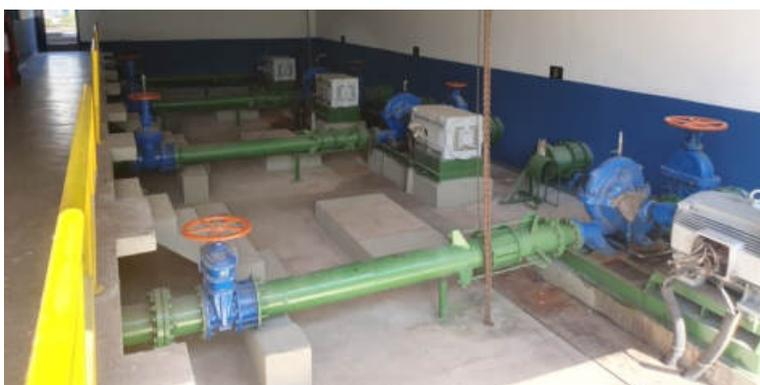
FOTO 60

- **Estação Elevatória de Água Tratada (EEAT)**
Composta por quatro CMB com 400cv de potência cada, trabalham em regime de 2 + 2R.
Possui duas válvulas para segurar o Anti Golpe de Aríete e uma ponte rolante para auxílio de manutenção nas bombas.
No ato da vistoria foi constatado alguns vazamentos de gaxeta.

Vazamentos constantes na gaxeta

Elevatória de água tratada

- Providenciar manutenção.

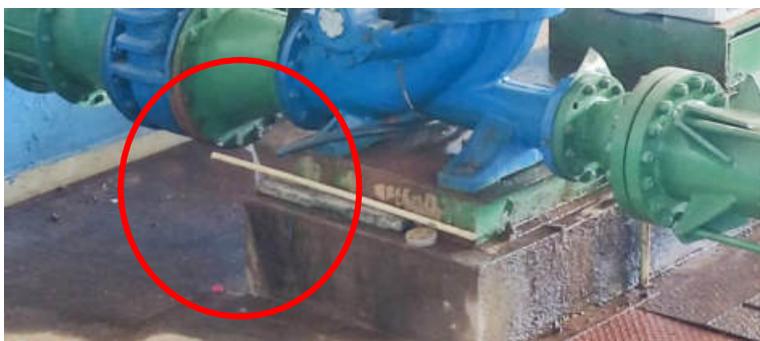
FOTO 61

Vazamentos constantes na gaxeta

Elevatória de água tratada

- Providenciar manutenção.

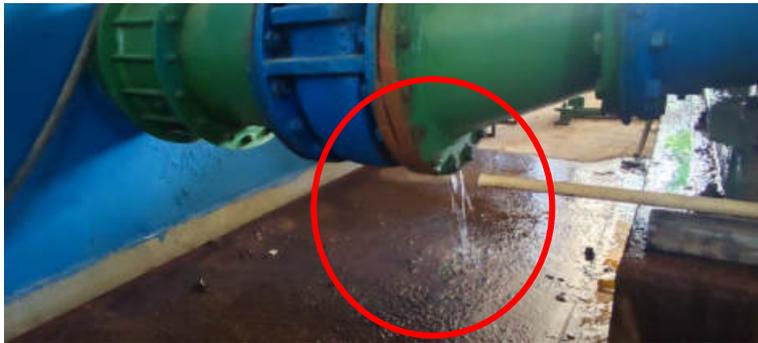
FOTO 62

Vazamentos constantes na gaxeta

Elevatória de água tratada

- Providenciar manutenção.

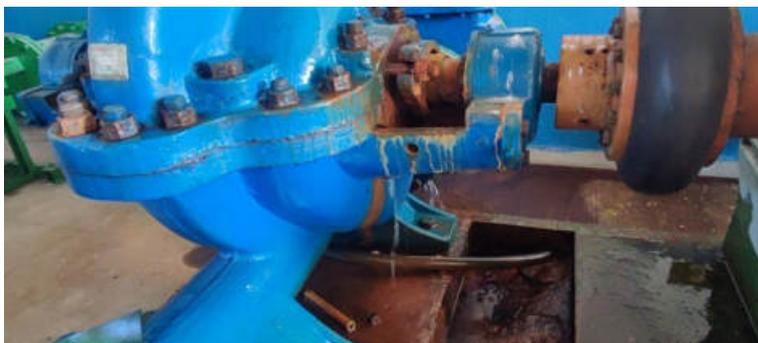
FOTO 63

Descaste de válvula

Elevatória de água tratada

- Providenciar manutenção.

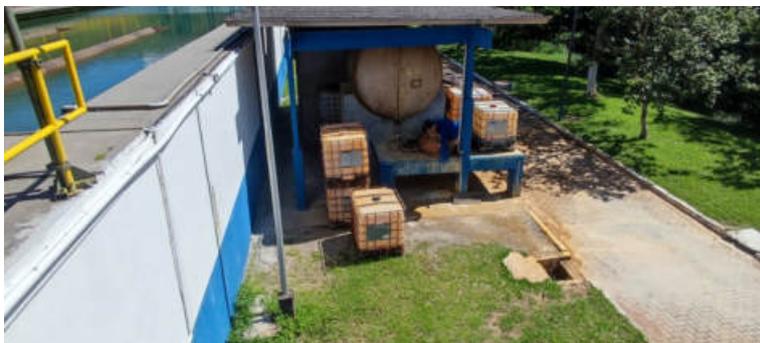
FOTO 68

Verificou-se várias bombonas vazias de produtos químicos sem destinação

Área externa e periférica aos tanques de decantação.

- Praticar sistemática a **Logística Reversa** para embalagem de produtos químicos.
