1- RF CASAN Nº: 053/2023	2 – Data da Fiscalização: 23/03/2023	3 – Concessionária Fiscalizada: CEDAE
4 – Endereço da Fiscalização: Rodovia BR116 – KM 73	5 – Bairro(s): Rio Preto	6 - Município: Teresópolis/RJ
7 – Objetivo da Fiscalização: Descrever e detalhar as condições operacionais do reservatório de água tratada, a cargo da CEDAE para o abastecimento de água no município de Teresópolis. A ação de fiscalização direto foi realizada por fiscais credenciados, visando determinar o grau de conformidade do sistema auditado.		
8 – Representantes designados pela Concessionária: Iuri Moreno – Assistente Técnico Manoel Antonio – Gerente GSE		
9 – Descrição do(s) fato(s) relevante(s) encontrado(s) na fiscalização: Conforme Relatório e documentação fotográfica em anexo.		
10 – Norma(s) Aplicável(eis): ABNT NBR 12217 – Projeto de reservatório de distribuição de água para abastecimento público ABNT NBR 12214 - Projeto de estação de bombeamento ou de estação elevatória de água. Portaria GM/MS nº 888/21 – Procedimentos de controle e de vigilância da qualidade da água para consumo humano e seu padrão de potabilidade.

15. DESCRIÇÃO DO RESERVATÓRIO

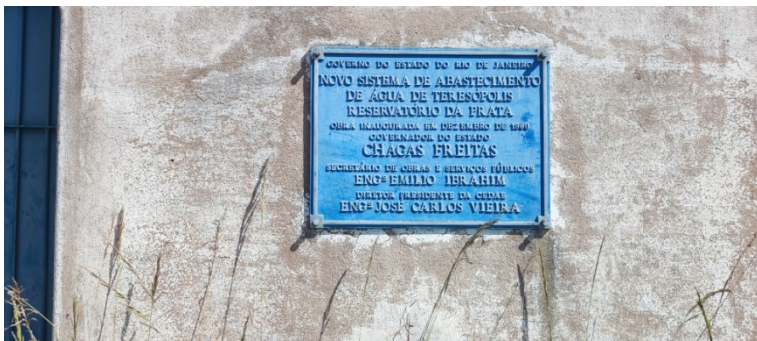
FOTO 1

NÃO CONFORMIDADE Não Observada

Placa comemorativa

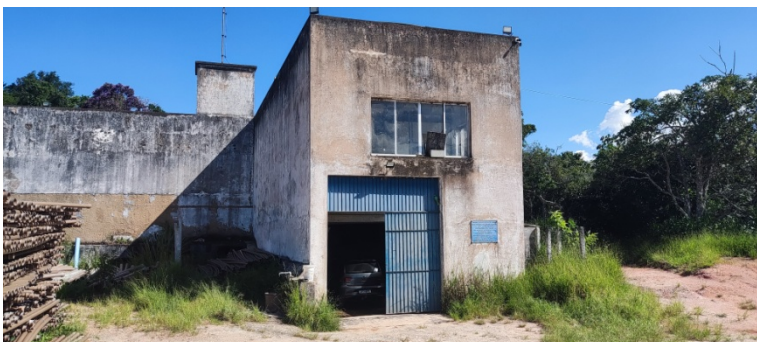
FOTO 2

NÃO CONFORMIDADE Falta de conservação

Entrada do prédio principal

Elaborar planejamento para execução de obra de reforma e conservação do revestimento do Reservatório

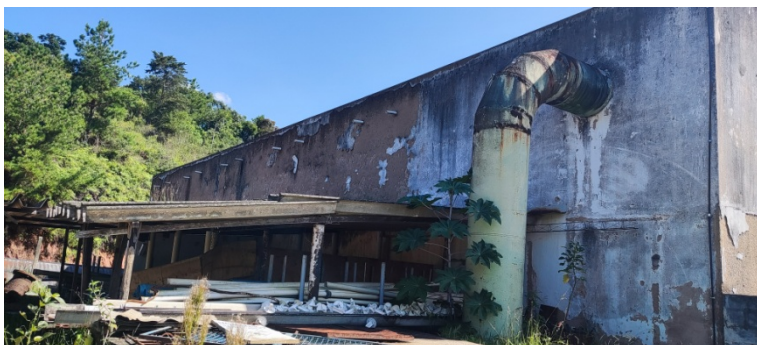
FOTO 3

NÃO CONFORMIDADE Revestimento em péssimo estado de conservação e foi observado várias tubulações com diâmetros diversos para manutenção e ampliação, entretanto não foi apresentado inventário dos quantitativos.

Elaborar planejamento para execução de obra de reforma e conservação de todo Reservatório.
Apresentar Inventário de todos os bens constante no Reservatório

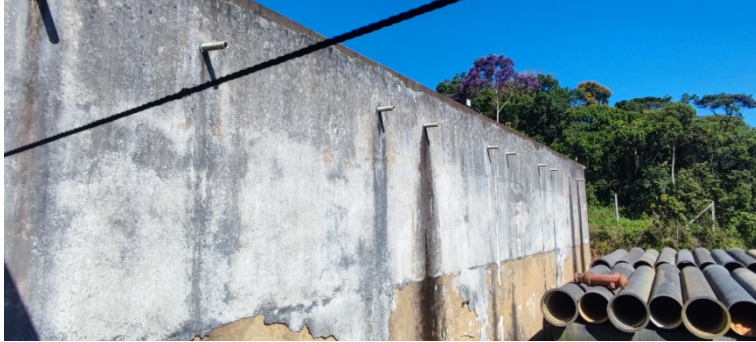
FOTO 4

Revestimento em péssimo estado de conservação e foi observado várias tubulações com diâmetros diversos para manutenção e ampliação, entretanto não foi apresentado inventário dos quantitativos.

- Elaborar planejamento para execução de obra de reforma e conservação de todo Reservatório.
- Apresentar Inventário de todos os bens constante no Reservatório.

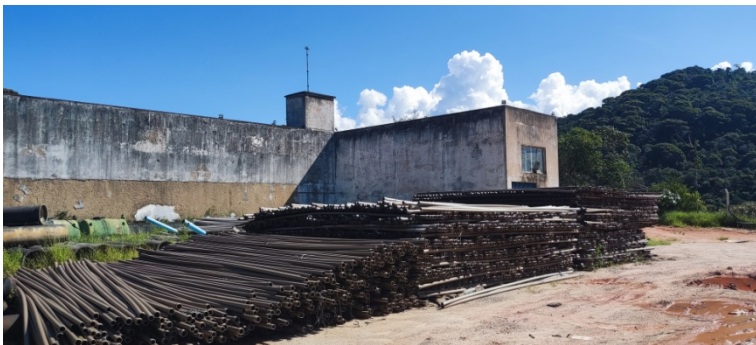
FOTO 5

Revestimento em péssimo estado de conservação e foram observados várias tubulações com diâmetros diversos para manutenção e ampliação, entretanto não foi apresentado inventário dos quantitativos.

- Elaborar planejamento para execução de obra de reforma e conservação de todo Reservatório.
- Apresentar Inventário de todos os bens constante no Reservatório.

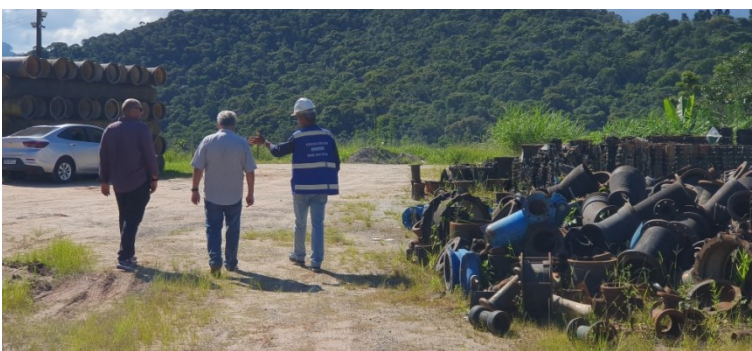
FOTO 6

Foram observados várias tubulações com diâmetros diversos para manutenção e ampliação, entretanto não foi apresentado inventário dos quantitativos.

- Apresentar Inventário de todos os bens constante no Reservatório

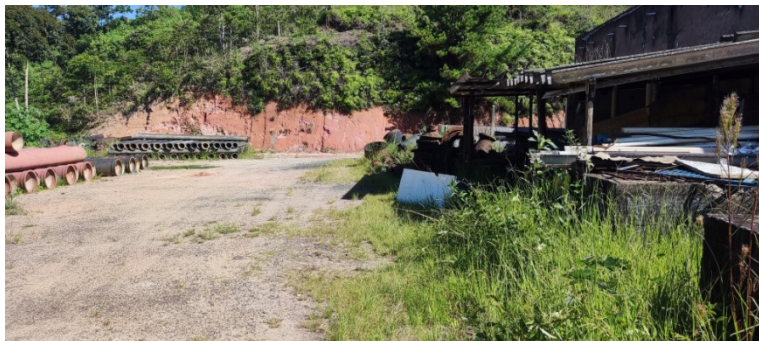
FOTO 7

Foram observados várias tubulações com diâmetros diversos para manutenção e ampliação, entretanto não foi apresentado inventário dos quantitativos.

- Apresentar Inventário de todos os bens constante no Reservatório

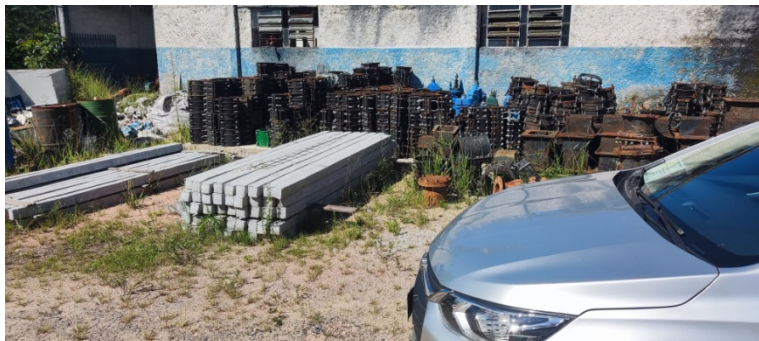
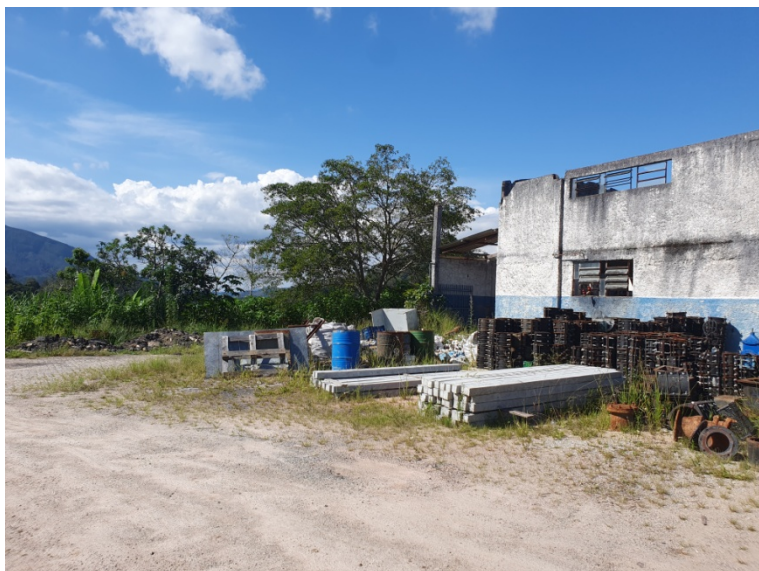
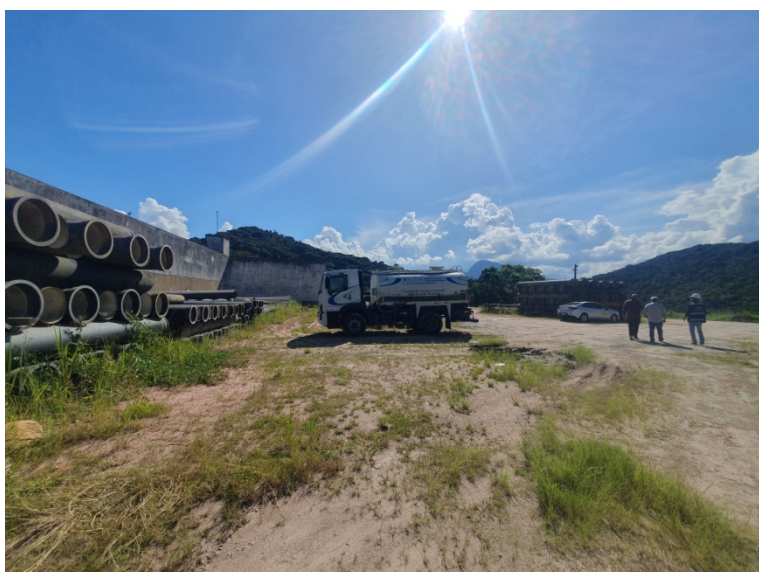
FOTO 8

Foram observados várias tubulações com diâmetros diversos para manutenção e ampliação, entretanto não foi apresentado inventário dos quantitativos.

- Apresentar Inventário de todos os bens constante no Reservatório

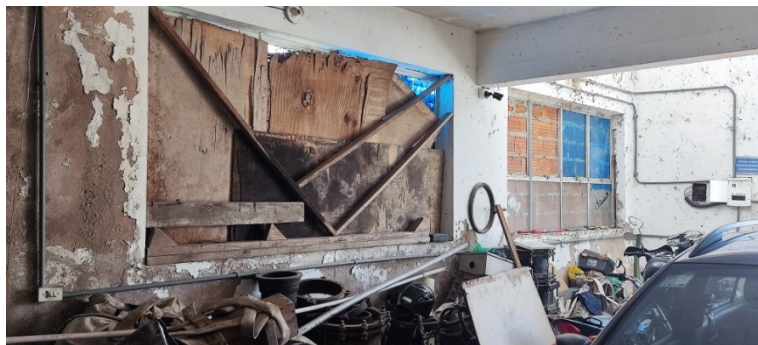
FOTO 9

Falta de conservação e limpeza na área interna de manobra

- Elaborar planejamento para execução de obra de reforma e conservação dos revestimentos e esquadria do Reservatório.

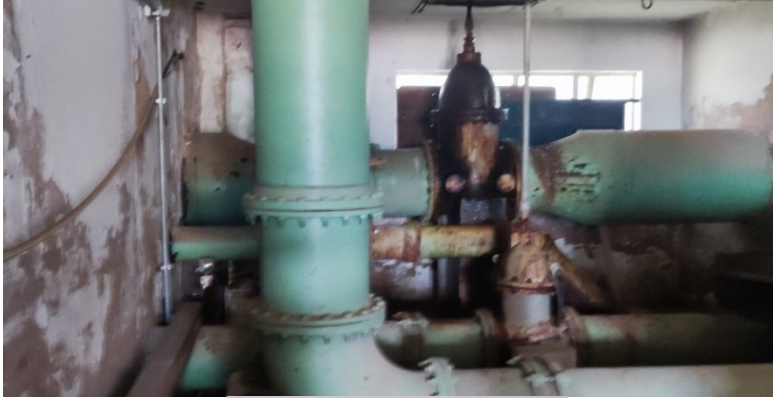
FOTO 10

Faltam de conservação nas tubulações que apresentam sinais de corrosão, vazamentos; paredes caindo revestimentos, peças sobressalentes espalhadas pelo ambiente.

- Elaborar planejamento para execução de obra de reforma e conservação de todo Reservatório.

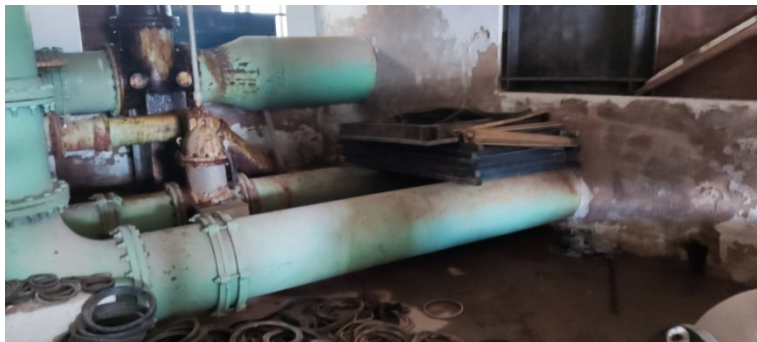
FOTO 11

Faltam de conservação nas tubulações que apresentam sinais de corrosão, vazamentos; paredes caindo revestimentos, peças sobressalentes espalhadas pelo ambiente.

- Elaborar planejamento para execução de obra de reforma e conservação de todo Reservatório

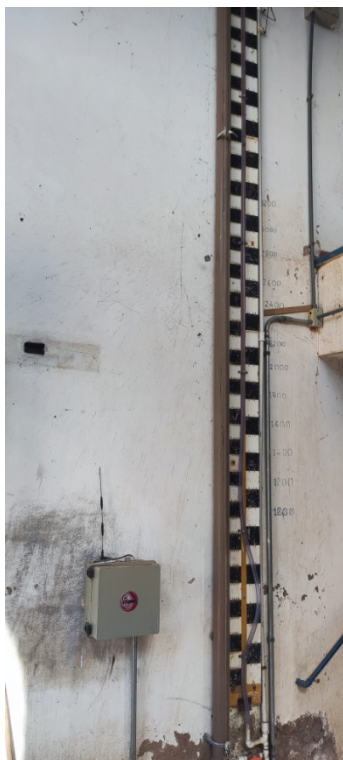
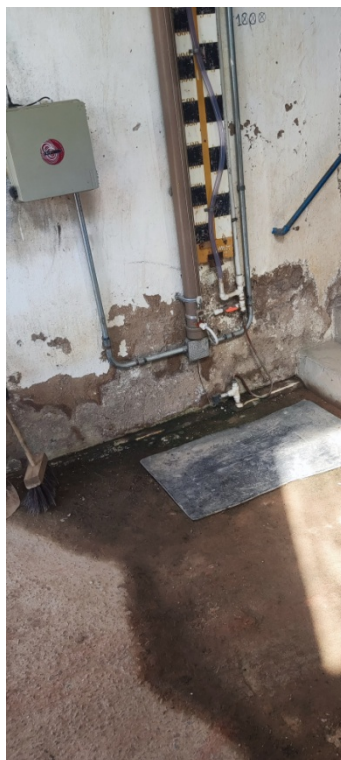
FOTO 12

Controlador de Nível do reservatório em péssimo estado de conservação não inspira confiança nas medições realizadas.

- Substituir por equipamento adequado e calibrado

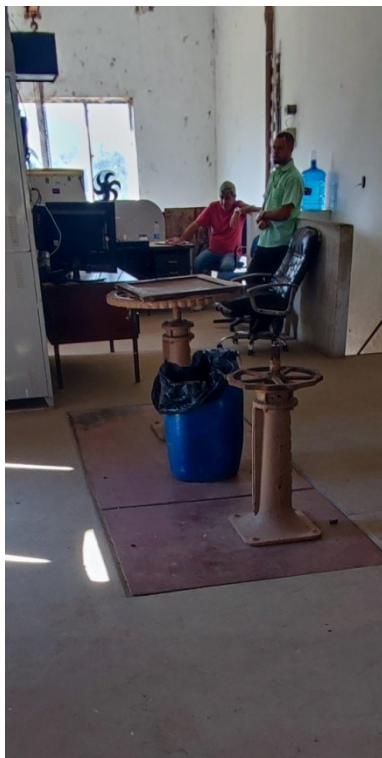
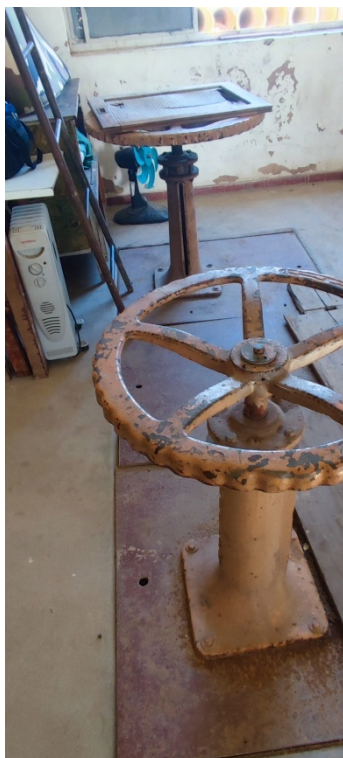
FOTO 13

Falta Conservação e manutenção

Efetuar manutenção e conservação
