RELATÓRIO DE FISCALIZAÇÃO

AGENERSA/CASAN Nº 54/2023

Estação de Tratamento de Esgoto ITAÚNA

Saquarema / RJ

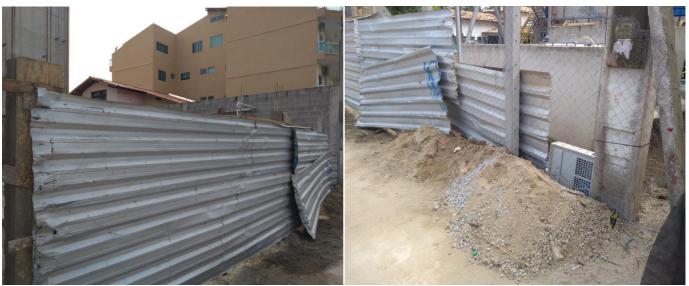
Foto 1 – ETE Itaúna, construção da entrada em andamento (tapumes e resíduos da obra)

- a) Limpeza dos restos de resíduos da obra na frente da estação (conforme foto 1);
- b) Apresentar cronograma para início de operação do Tratamento Preliminar Integrado, incluindo o gradeamento tipo peneira estática escalar, ainda fora de carga (conforme Erro! Fonte de referência não encontrada.s 3 e 5), porque a qualidade do afluente varia muito sazonalmente, por ser basicamente oriundo de captações de tempo seco de corpos d'água e de drenagem pluvial. A qualidade dos esgotos podem promover episódios impactantes para a vizinhança próxima da ETE, principalmente com odores desagradáveis, além de problemas operacionais com gordura, óleos, detergentes, cloretos etc; (ainda não foi instalado e sem uma data prevista);

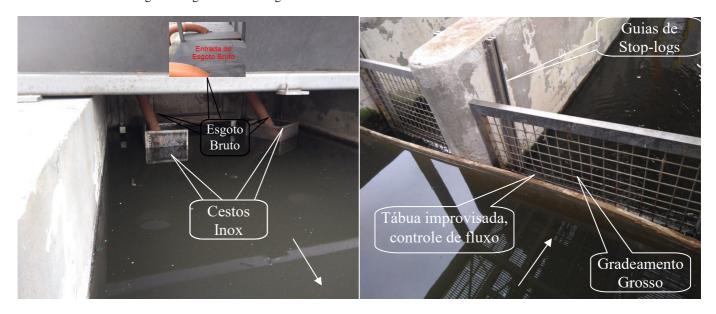
Foto 2 — Entrada dos recalques de esgoto bruto no tratamento preliminar da ETE: passando pela caixa de entrada com dois cestos inox com abertura de malha fina; duas grades fixas em aço inox a 90° de abertura de malha grossa montante dos desarenadores. Destaque para a **improvisação** de cestos **soltos** na caixa de entrada; Instação de tábua na entrada dos desarenadores como retenção do fluxo do esgoto bruto.

- c) Nos desarenadores não foram observadas guias para stop-logs (conforme fotos 2 e 4), necessárias para desativação de um canal enquanto outro está sendo limpo, assim sendo, justificar como é a rotina operacional atual; (instalado);

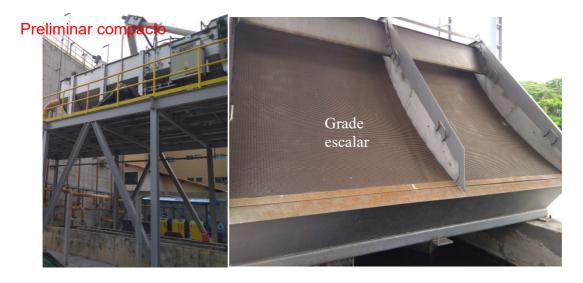
Foto 3 — Entrada dos recalques de esgoto bruto no tratamento preliminar da ETE: equipamento (fora de carga) de entrada no sistema de tratatamento preliminar compacto (gradeamento, caixa de areia e remoção de óleo e graxas) e no gradeamento tipo peneira estática escalar com abertura em malha fina;

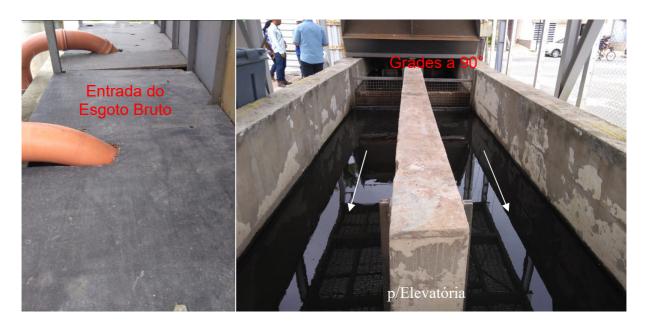
Foto 4 – Esquerda: entrada do esgoto bruto. Direita: tratamento preliminar, desarenadores de limpeza manual (semanalmente). Dois canais em carga **sem medidor de vazão de entrada**

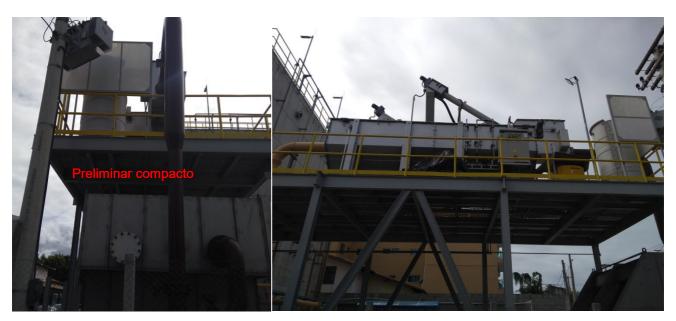
Foto 5 – Equipamento de tratamento preliminar integrado e compacto (fora de carga)

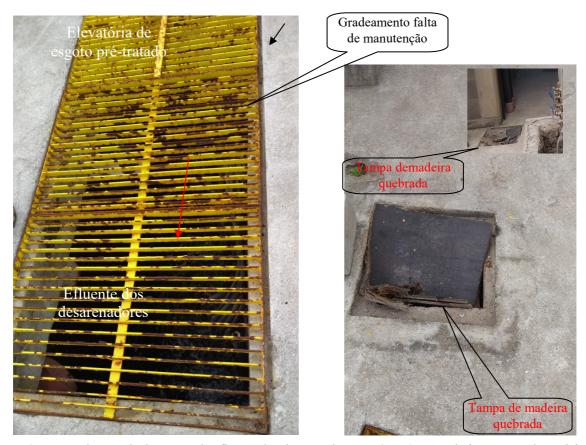
Foto 6 – Esquerda: Grade do tanque do efluente dos desarenadores **(enferrujada)**. Direita: tampas de madeira quebradas

- d) Realizar manutenção da grade da elevatória do esgoto pré-tratado (conforme foto 6);
- e) Realizar a substituição das tampas de madeira quebradas em frente aos registros de lodo (conforme foto 6);

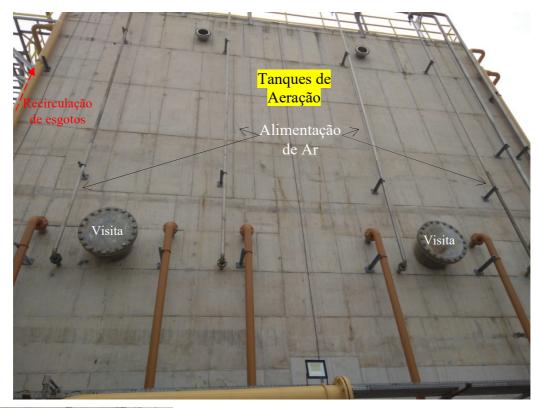
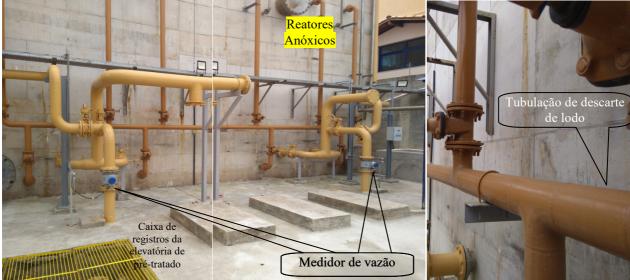
Foto 7 –Tratamento primário-secundário em reator de concreto armado, sendo anóxico (parte inferior) e aeróbico (parte superior) – RANOX: Entradas na parte inferior anóxica (2 câmaras); e alimentação de ar no tanque de aeração; medidores de vazão tipo eletromagnético **ainda sem conexão de dados** do esgoto pré-tratado; descarte do lodo **sem tratamento**, pois caminhões limpa-fossa o encaminha à ETE Saquarema.

- f) Corrigir a falta de comunicação local de dados para o C.C.O. dos dois medidores tipo eletromagnético da vazão de entrada na ETE, locados nos recalques da elevatória de esgoto pré-tratado (conforme foto 7); (pendente);

- g) Ratificar se o descarte do lodo será operado como é atualmente, onde caminhões limpa-fossa (combinados ou vac-all) retiram o lodo da ETE sem tratamento e o encaminha para outra ETE para desidratação e destino final, ou se tem previsão para tratamento local antes do destino final;

- h) Apresentar o manifesto de transporte do lodo retirado ou informar como é realizado o controle da quantidade e regularidade dessa retirada;
- i) Apresentar cronograma para instalação da elevatória de recirculação de esgotos dentro da ETE,
 (conforme foto 7);

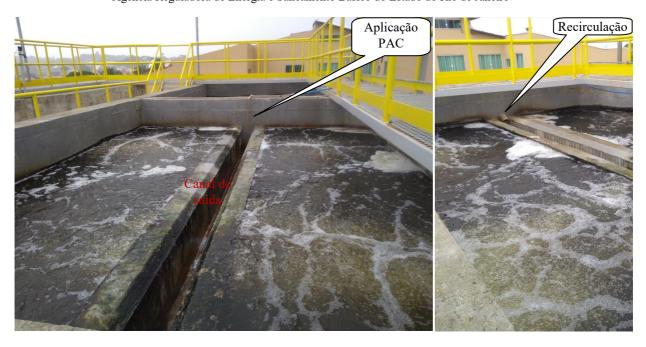
Foto 8 –Tratamento primário-secundário em reator de concreto armado, sendo anóxico (parte inferior) e aeróbico (parte superior) – RANOX: Dois tanques de aeração (4 câmaras cada) **sem vertedores** ("**caminhos preferenciais**") para o canal de saída e **sem** automação do controle do oxigênio dissolvido. Destaques do ponto de aplicação do PAC (tratamento terciário) no canal de saída dos tanques de aeração para os decantadores secundários (e terciários) no centro, e do ponto de recirculação do efluente (**ainda fora de carga**)

- j) Recomenda-se instalar os vertedores no canal de saída dos tanques de aeração, para evitar os caminhos preferenciais do líquido tratado dentro dos tanques até sua saída (conforme foto 8);

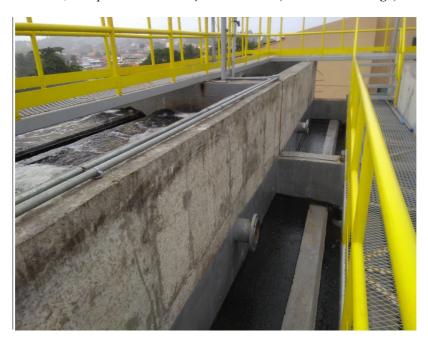
Foto 9 – Decantador secundário-terciário tipo lamelar (parte central no tanque RANOX): entrada ascendente do efluente do Tanque de Aeração no fundo já com o PAC

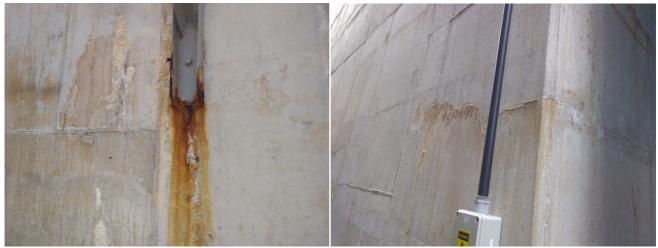
Foto 10 – Ferrugem na base da cantoneira em frente ao reator (esquerda), infiltração na parede do fundo do reator (direita)

- k) Restaurar ferragem enferrujada da cantoneira em frente ao reator (conforme foto 10);
 - 1) Restaurar infiltração na parede dos fundos do reator (conforme foto 10);

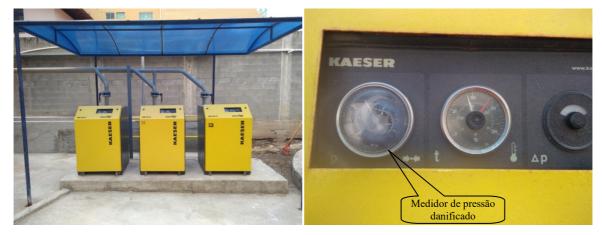
Foto 11 – Sopradores de ar para o Tanque RANOX da ETE, abrigados sobre base em concreto e enclausurados com abafadores de ruído; Medidor de pressão danificado (foto direita)

- m) Devido a proximidade com a vizinhança (moradores etc), recomenda-se apresentar laudo comprobatório sobre o ruído sonoro dos sopradores (principalmente, conforme foto 11) da ETE, verificando se estão dentro dos padrões das normas técnicas e regulamentadoras vigentes;

- n) Restaurar o relógio do medidor de pressão danificado do soprador, conforme foto 11;
- o) Apresentar cronograma para instalação da elevatória de esgoto bruto dentro da ETE, (conforme Foto 7 15);

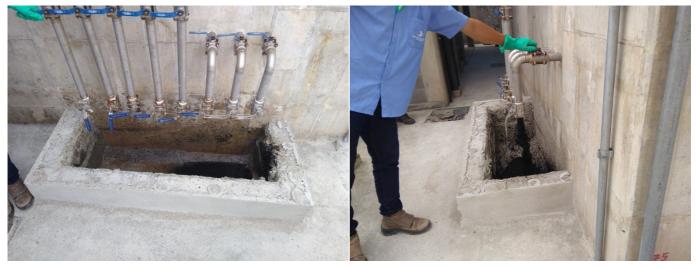
Foto 12 – Registros de manobra de saída do lodo do reator

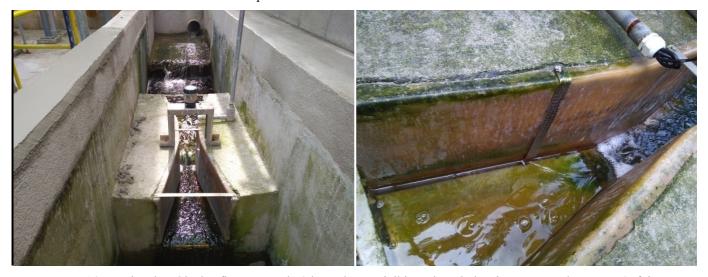
Foto 14 – Caixa de saída do efluente tratado (alongado para inibição de turbulência e geração de espumas); foi instalado o medidor de vazão ultrassônico na Calha Parshall e régua com escala de vazão visível.

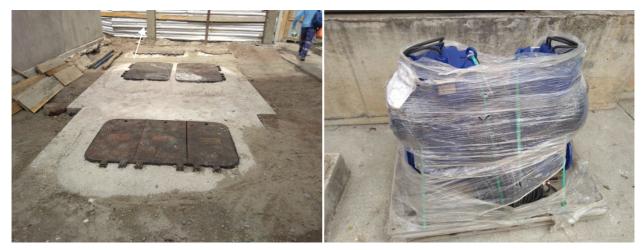
Foto 15 – Caixa receptora de esgoto bruto que chega na estação Itaúna (foto esquerda), bombas submersíveis Aguardando para ser instaladas na caixa receptora de esgoto bruto (foto direita).

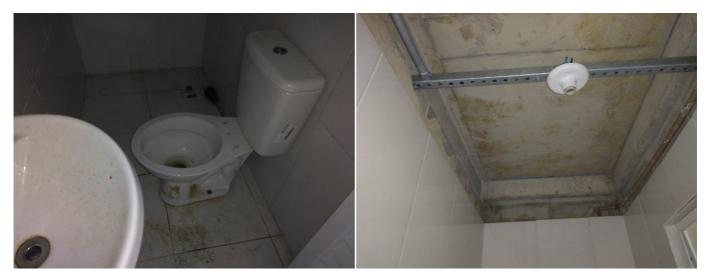
Foto 16 – Banheiro da estação sem água, lampada, rebaixamento e muito sujo (insalubre)

- p) Realizar de forma urgente as pendências e ativação do banheiro para atendimento dos colaboradores e visitantes, (vide **Erro! Fonte de referência não encontrada.** 16);

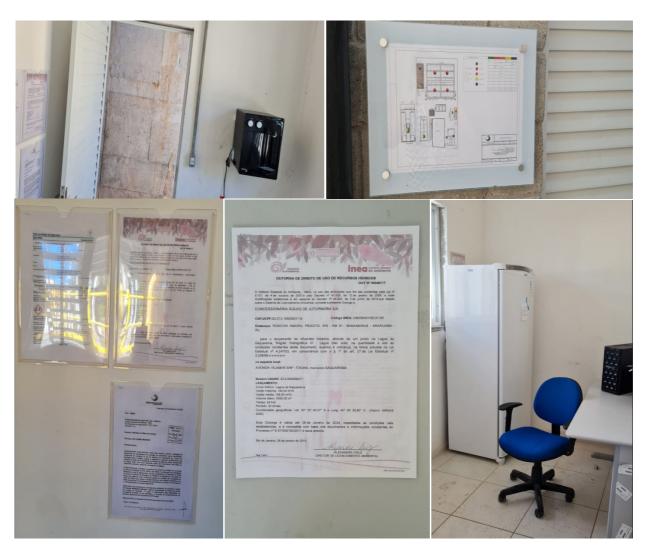
Foto 17 – Sala do operador e as respectivas Licenças

- q) Sempre afixar no quadro da sala do operador a outorga de lançamento vigente, além da licença de operação atual e das fichas de segurança dos produtos químicos utilizados, bem como estar disponível o manual de operação da ETE;
