1-RF CASAN N°: 055/2023	2 – Data da Fiscalização: 02/ 06/2023	3 – Concessionária Fiscalizada: Rio + Saneamento S.A.
4 – Endereço da Fiscalização: ETE - Estrada Barão de Vassouras, RJ 115	5 - Bairro(s): Barão de Vassouras	6 - Município: Vassouras
7 – Objetivo da Fiscalização: Descrever e detalhar as condições operacionais do Sistema de Esgotamento Sanitário de Vassouras, a cargo da Concessionária. A ação de fiscalização direta foi realizada por profissionais credenciados, visando determinar o grau de conformidade do sistema auditado.		
8 – Representes designados pela Concessionária: Eng ^a Daiane Valim – Coordenadora do Sistema Luis Gustavo – Supervisor		
9 – Descrição do(s) fato(s) relevante(s) encontrado(s) na fiscalização: Conforme Relatório e documentação fotográfica em anexo.		
10 - Norma(s) Aplicável(eis): ABNT NBR 12209/2011 – Projeto de Estação de Tratamento de Esgoto. ABNT NBR 12208/2020 – Projeto de Estação de Bombeamento ou de Estação Elevatória de Esgoto. Resolução CONAMA 430/2011. Decreto nº 48.225/22 – Regulamento dos serviços de abastecimento de água e esgotamento sanitário.

15. DESCRIÇÃO DO SISTEMA DE ESGOTAMENTO SANITÁRIO DE VASSOURAS

18. RELATÓRIO FOTOGRÁFICO

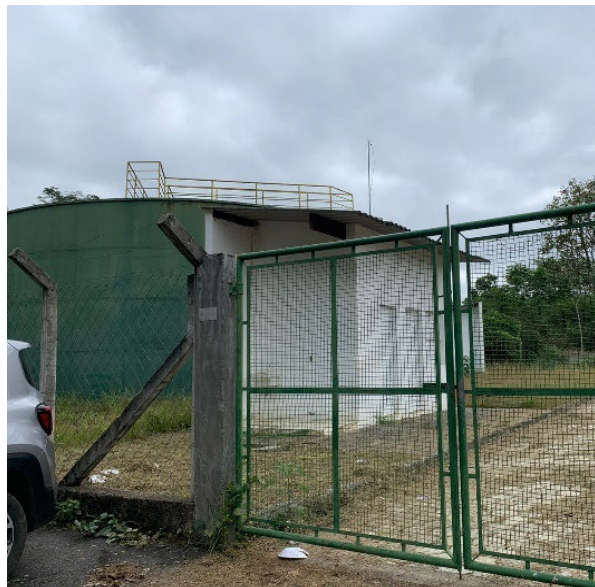
FOTO 1

ETE sem placa de identificação

Local: Entrada da ETE

- Providenciar identificação para a ETE com logomarca da Concessionária em local visível.

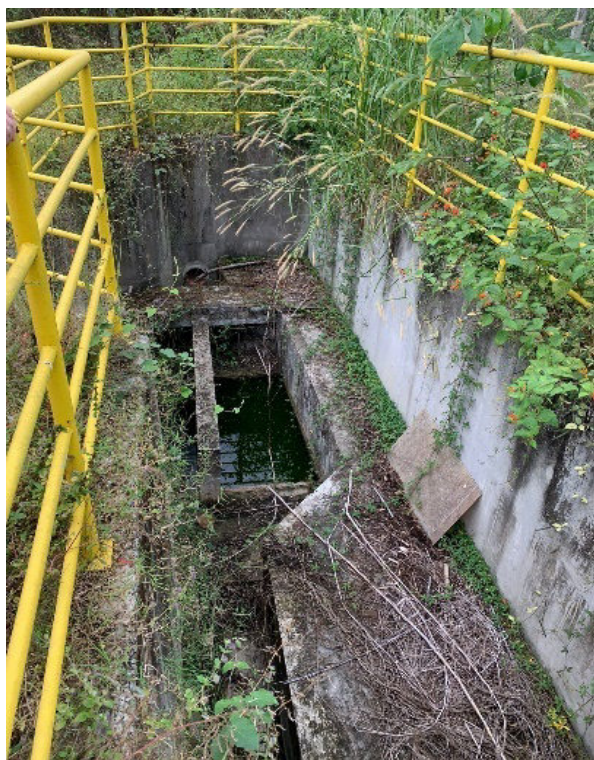
FOTO 2

ETE desativada, com obra inacabada do compartimento onde acontece a etapa denominada Tratamento preliminar.

Local: Entrada do esgoto bruto (afluente).

- Providenciar a Conclusão da obra para colocar a ETE em operação.

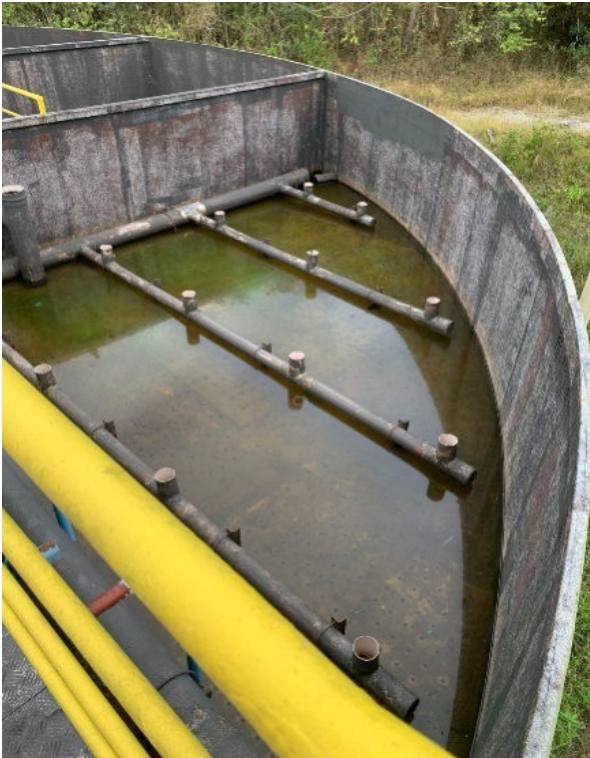
FOTO 3

Obra da parte superior da ETE, encontra-se inacabada.

Local: Reator UASB

- Concluir a obra para colocar a ETE em operação.

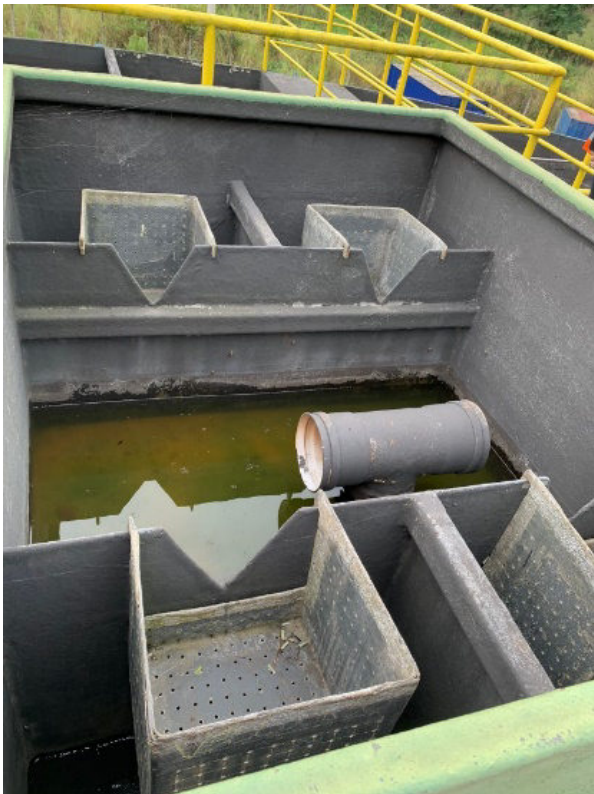
FOTO 4

Caixa de distribuição em cima do Reator UASB, obra incompleta.

Local: Reator UASB

- Conclusão da obra para colocar a ETE em operação.

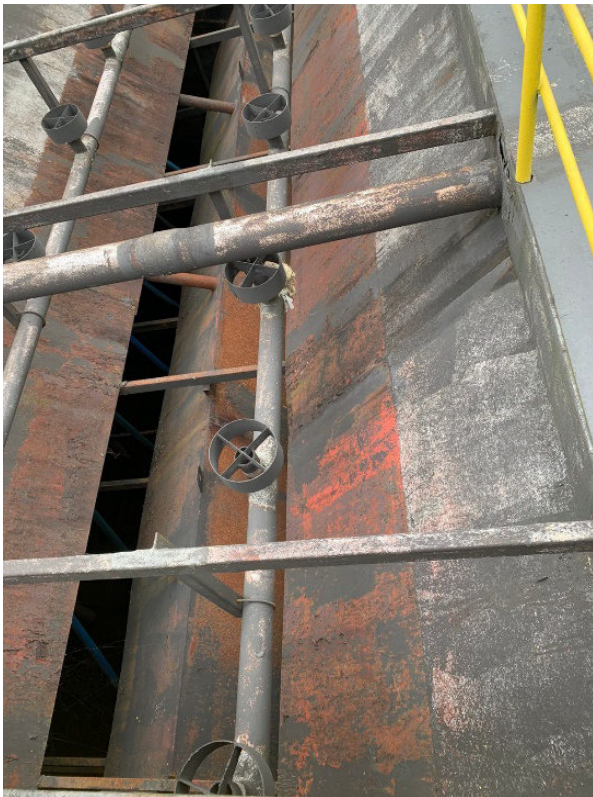
FOTO 5

Compartimento do Filtro Aerado Submerso, apresenta obra inacabada

Local: Reator UASB

- Conclusão da obra para colocar a ETE em operação.

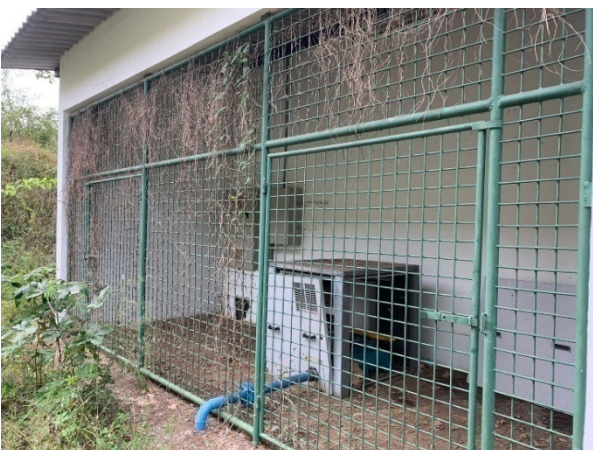
FOTO 6

Compartimento destinado aos sopradores, que faz parte do sistema de aeração da ETE, encontra-se vazio sem os devidos equipamentos.

Local: Compartimento dos sopradores.

- Providenciar os equipamentos.

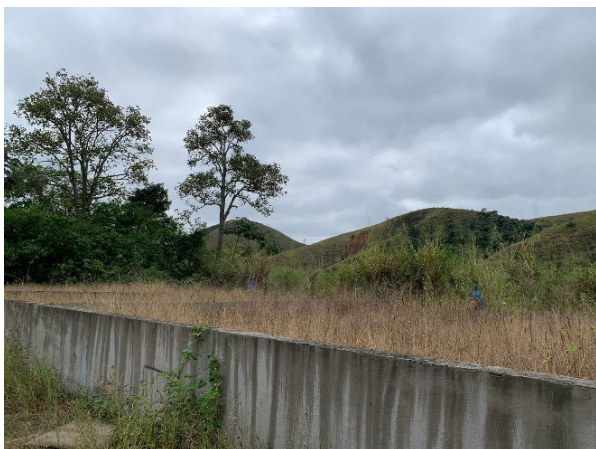
FOTO 7

Os três leitos de secagem encontram-se desativados, cheios de vegetação crescida, totalmente fora de operação.

Local: ETE

- Providenciar poda para a vegetação crescida e coloca-los em operação juntamente com a ETE.

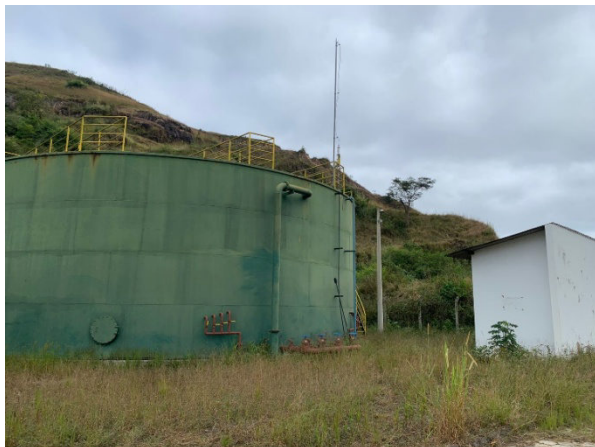
FOTO 8

Vegetação crescida por todo o pátio da ETE desativada.

Local: Pátio da ETE

- Providenciar poda da vegetação e conclusão da obra para colocar a ETE em Operação.

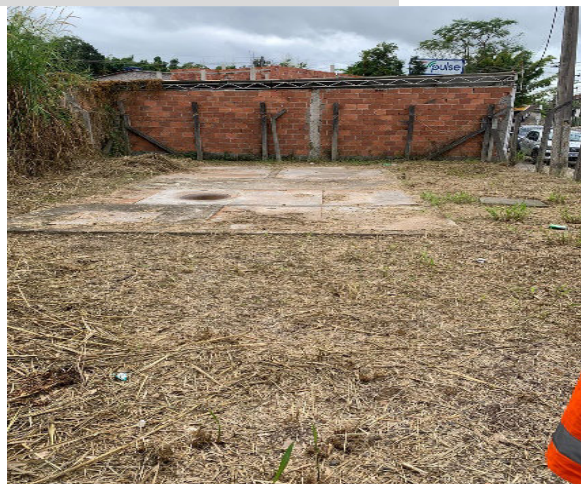
FOTO 9

EEEB desativada precisando de reforma.

Local: Rua Horácio de Carvalho, Centro - Vassouras

- Providenciar reforma para colocar a EEEB em operação.

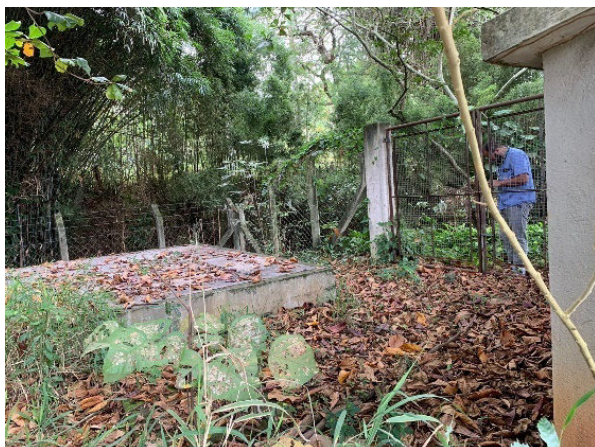
FOTO 10

EEEB desativada precisando de reforma.

Local: Rua Lucio de Machado Junior, 17,
Centro-Vassouras.

- Providenciar reforma para colocar a EEEB em operação.

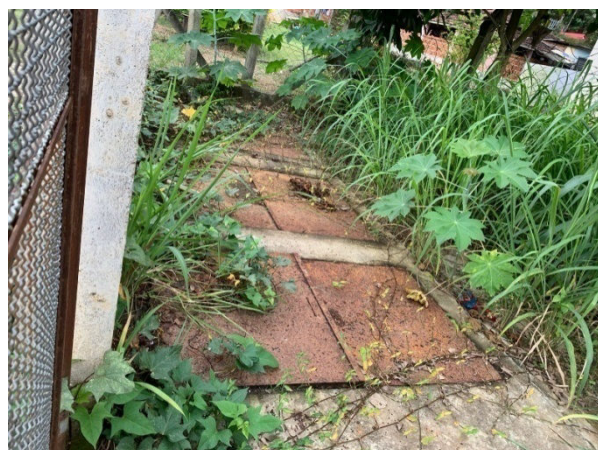
FOTO 11

EEEB desativada em total abandono, precisando de reforma

Local: Rua Marechal Paulo Torres – 97, Centro
– Vassouras.

- Providenciar reforma para colocar a EEEB em operação.

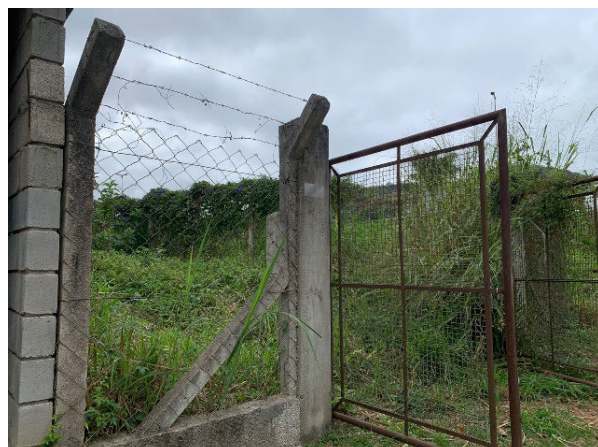
FOTO 12

EEEB 1 desativada em total abandono.

Local: Rua Alberto de Souza Caravana, 218 –
GRECCO - Vassouras

- Providenciar reforma para colocar a ETE em operação.
