RELATÓRIO DE FISCALIZAÇÃO

AGENERSA/CASAN Nº 57/2022

Estação de Tratamento de Água Conrado

Conrado / Miguel Pereira

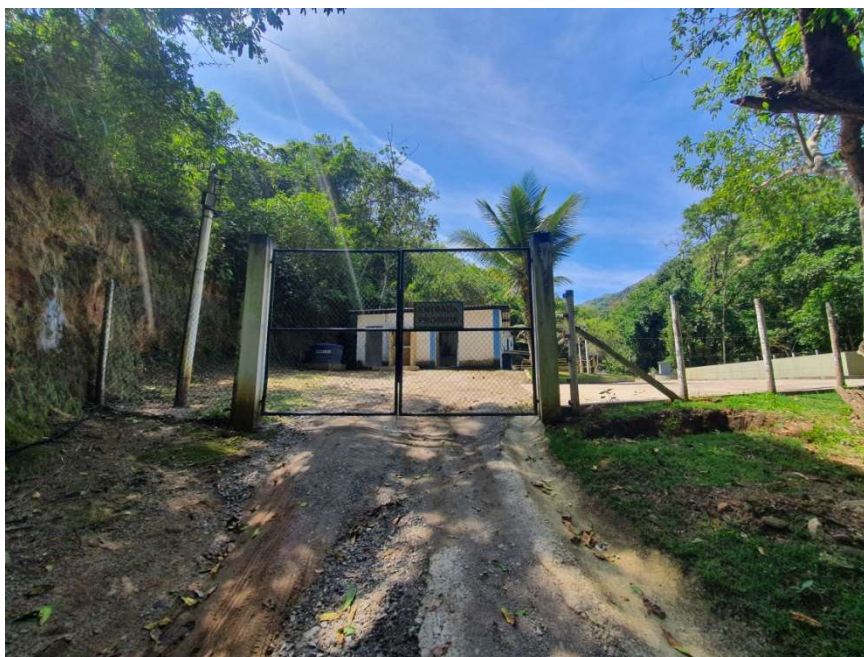
Foto 01 – Entrada da ETA

- A ETA encontra-se sem placa de identificação na entrada (Foto 01)

- a) A ETA encontra-se sem placa de identificação;
- b) Necessidade de reforma na cerca;
- c) Manancial não possui identificação;
- d) Necessidade de reforma no acesso até o Manancial;

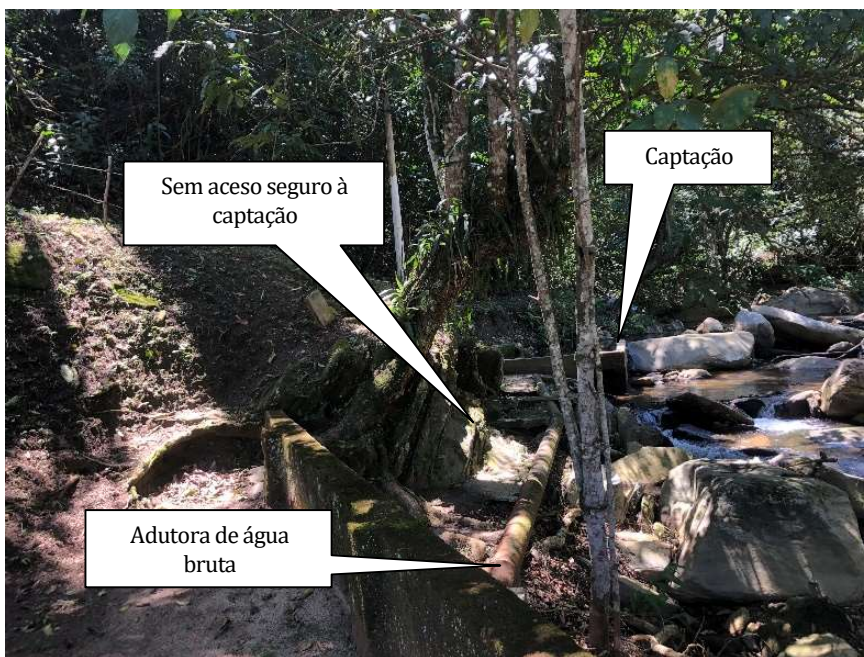
Foto 02 – Acesso à Captação

- Necessidade de manutenção no acesso à captação (Foto 02)

- a) Realizar a manutenção no acesso até a estrutura de captação;
- b) Apresentar as análises da água tratada dos últimos 30 (trinta) dias;
- c) Apresentar o plano de contingência da ETA;
- d) Apresentar um plano ou estudo para a reativação do sistema de tratamento de lodo gerado e seu destino final;
- e) Apresentar o plano de reforma da ETA, mencionado no dia da vistoria;
- f) Providenciar Licença Ambiental válida ou protocolo de entrada no pedido;

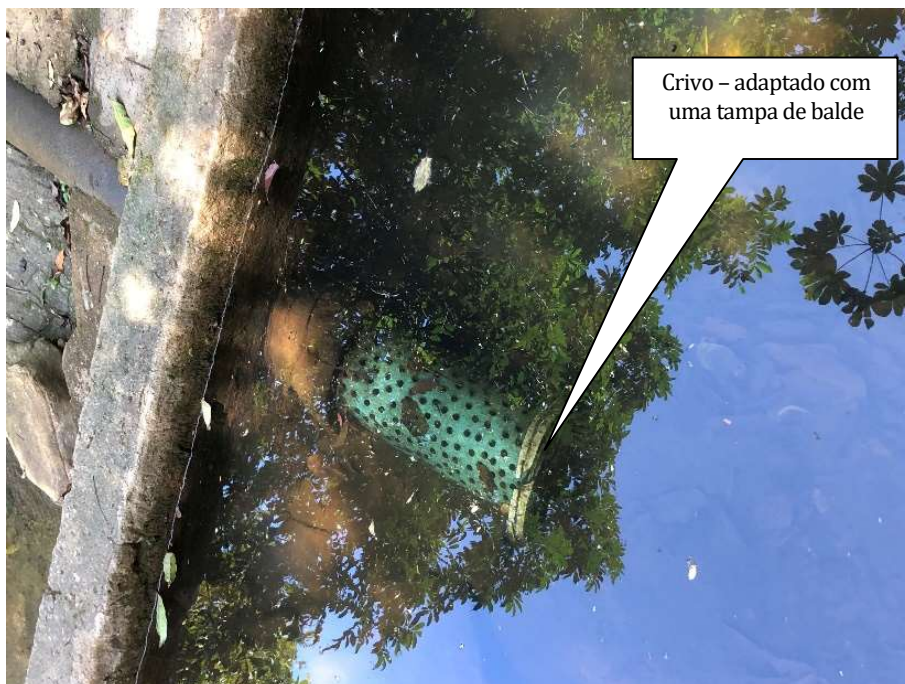
Foto 03 – Crivo de adução de água bruta

- Crivo adaptado com tampa de balde (Foto 03)

- e) Barragem da captação operando normalmente;
- f) Crivo da captação com vedação frontal adaptada;
- g) Caixa de chegada em boas condições;
- h) Sistema de coagulante em boas condições;

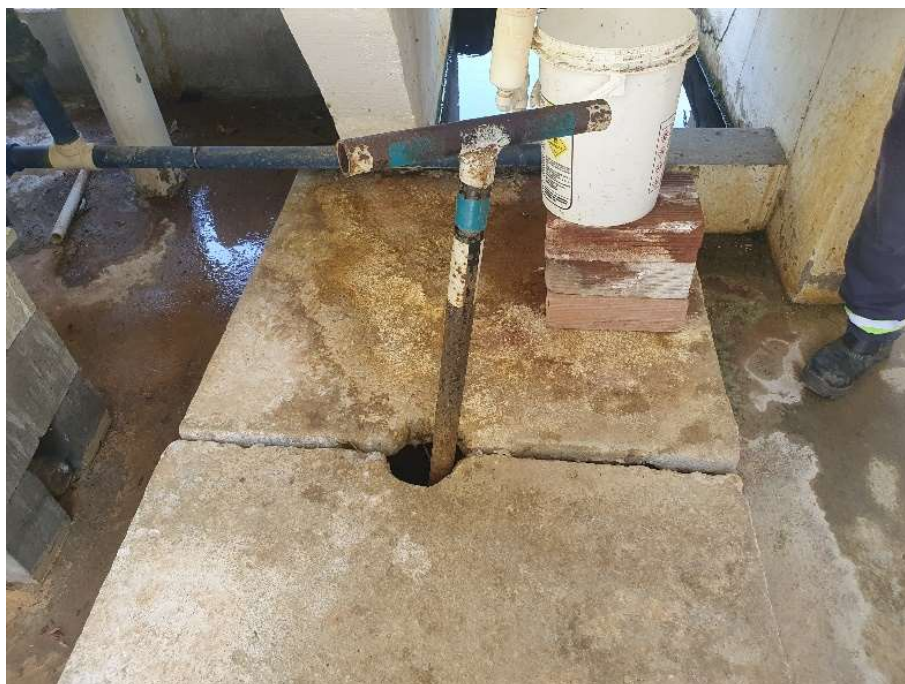
Foto 04 – Chave do registro de controle da vazão

- Necessidade de manutenção na chave do registro de controle da vazão (Foto 04)

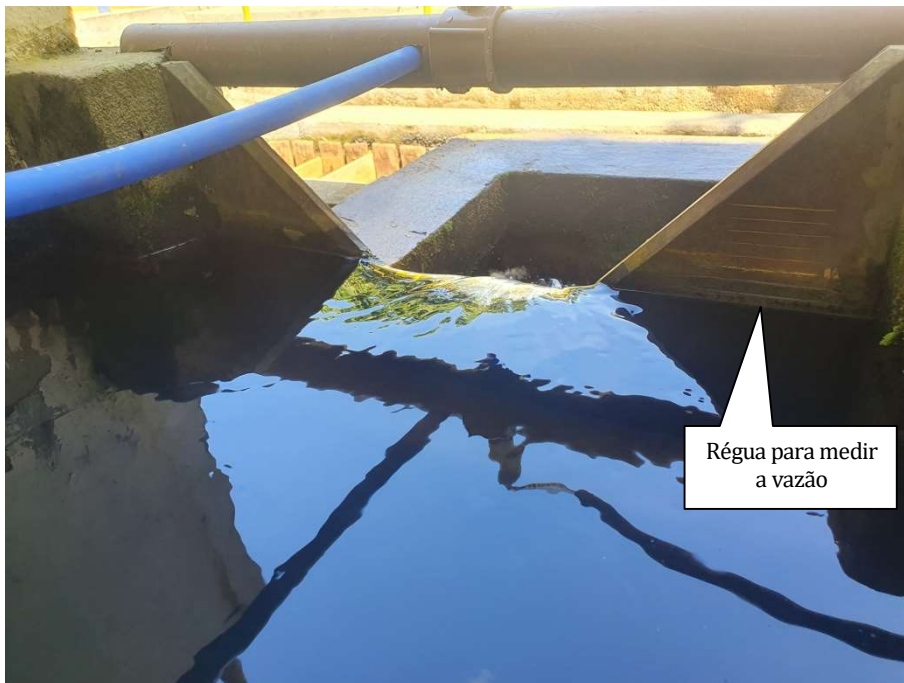
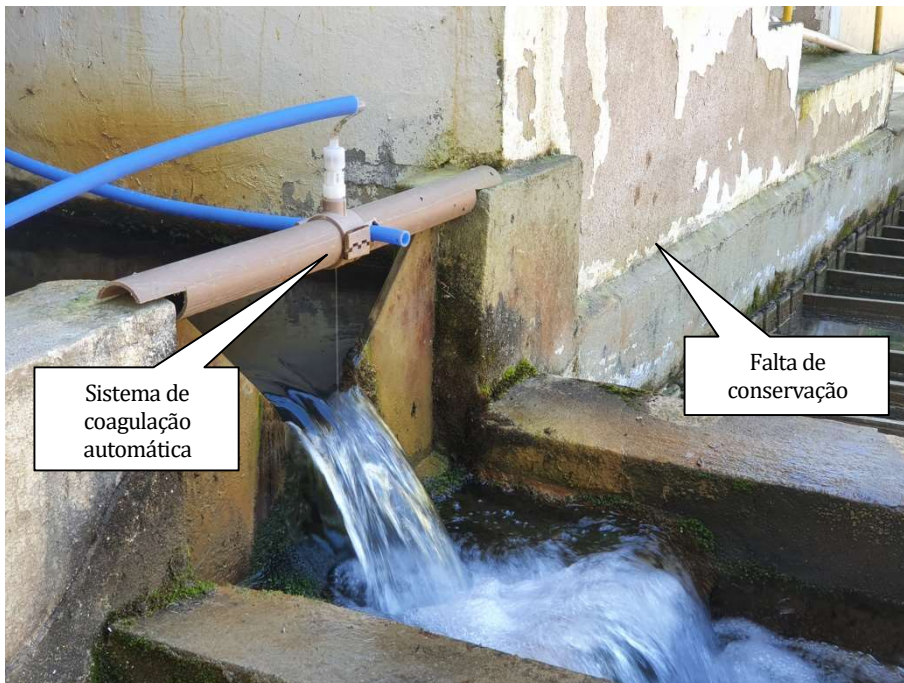
- Medidor de vazão do tipo vertedouro triangular com sistema de coagulação automática (Fotos 05 e 06)

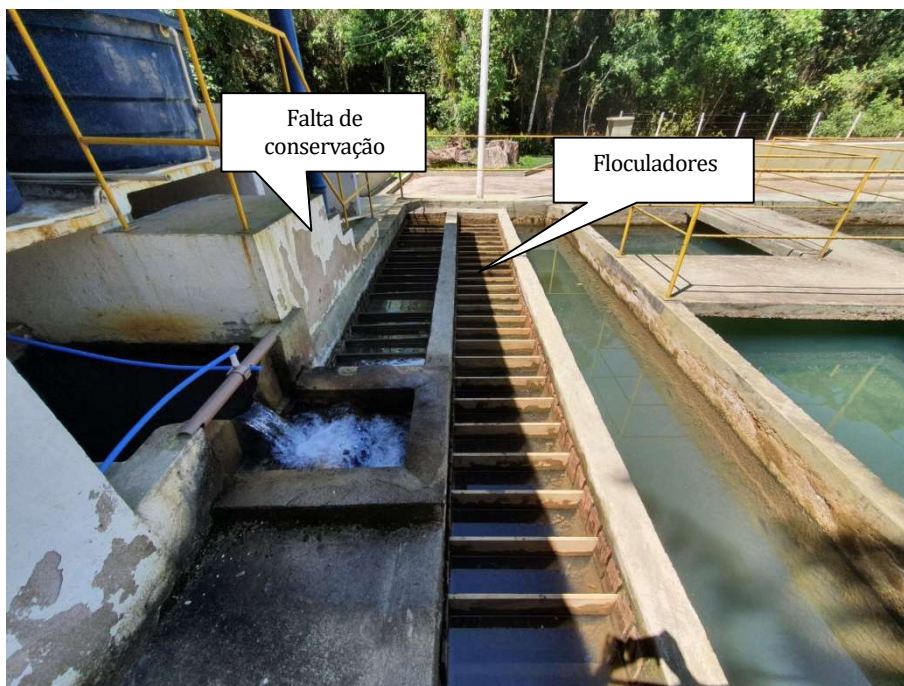
Foto 07 – Tanque de floculação

Falta de conservação, paredes apresentam infiltração.

- Tanque de floculação (Foto 07)

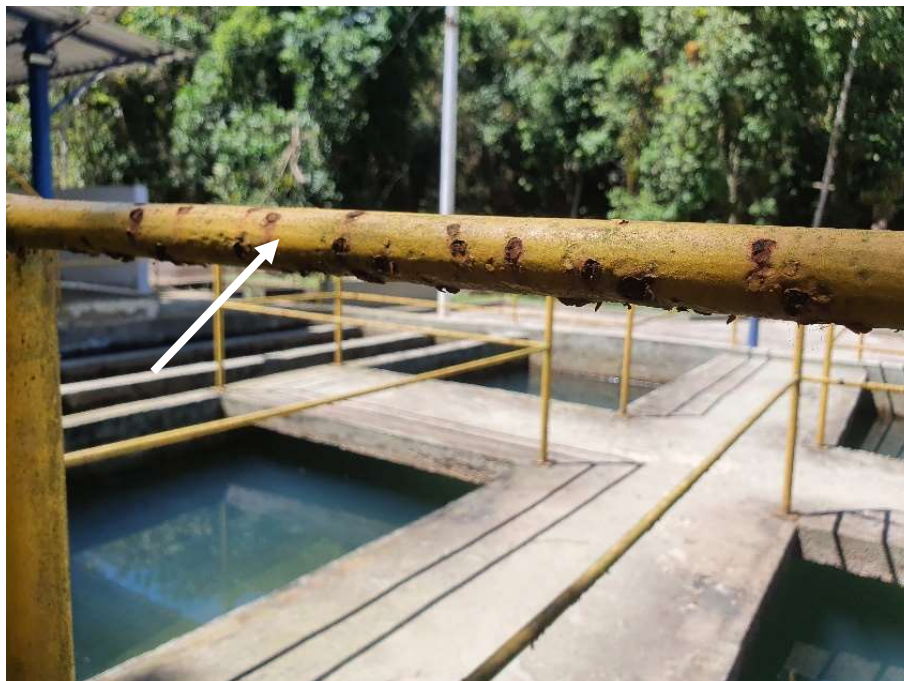
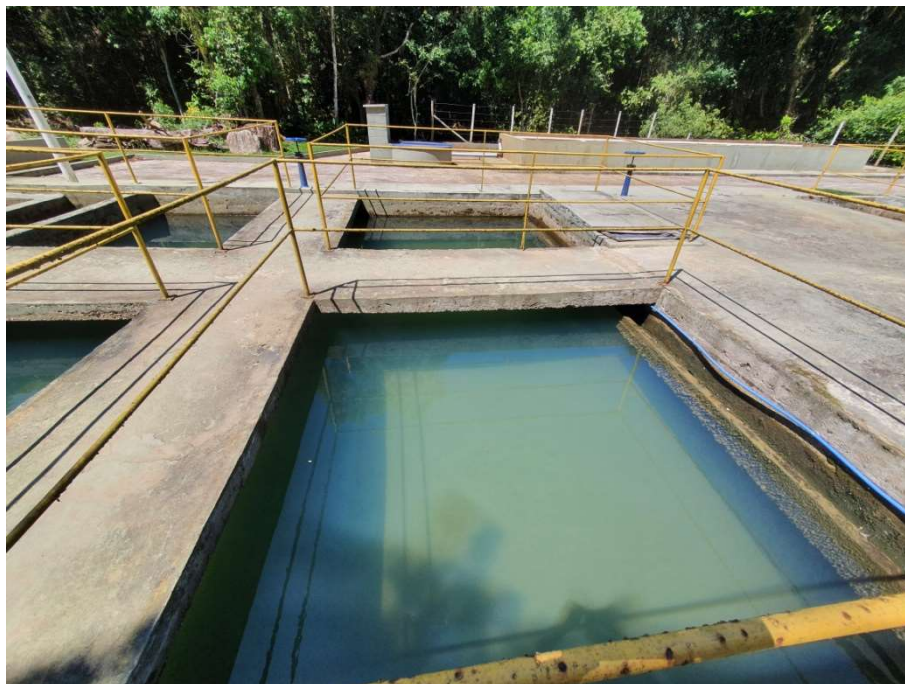
Guarda-corpo apresenta pontos de corrosão.

- Necessidade de manutenção no guarda-corpo do decantador (Fotos 08 e 09)

- l) Guarda-corpo apresentado ponto de corrosão;
- m) Casa dos registros de lavagem dos filtros demanda uma atenção imediata com reformas orientadas;
- n) Sistema de secagem do lodo desativado;

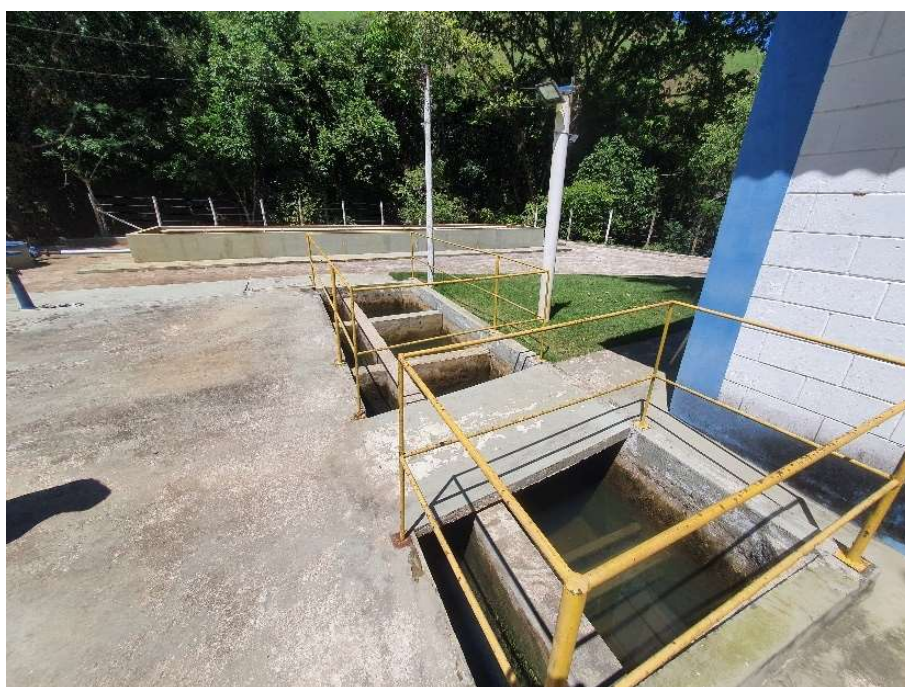
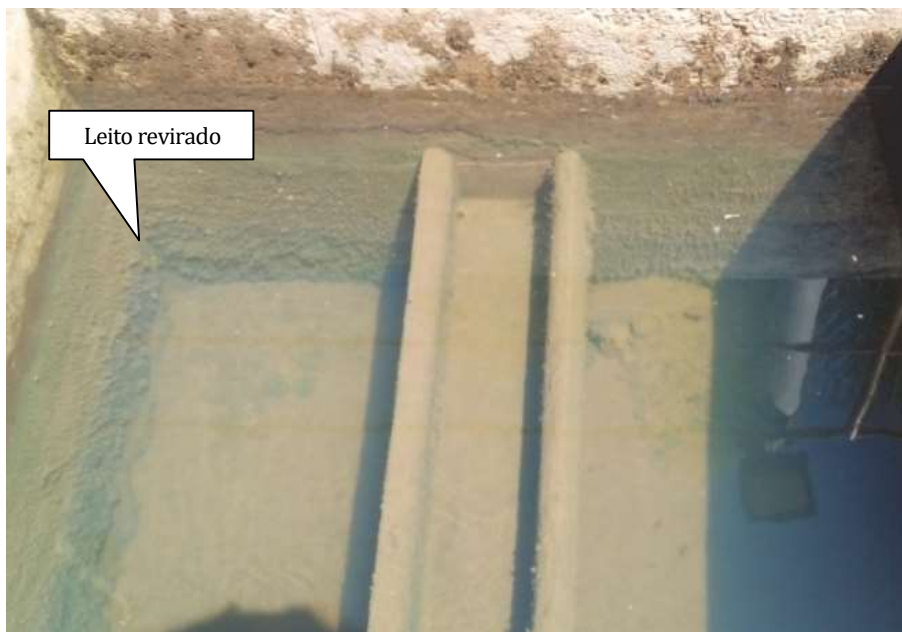
Composto por quatro filtros de areia, cascalho e pedregulhos. Aparece estar saturado e colmatados.

- Leito filtrante dos filtros revirado (Fotos 10 e 11)

- i) Floculadores em condições aceitáveis;
- j) Decantadores operando em boas condições;
- k) Filtros trabalhando de maneira satisfatória, até mesmo pela qualidade do manancial, porém seu leito filtrante aparenta saturação;

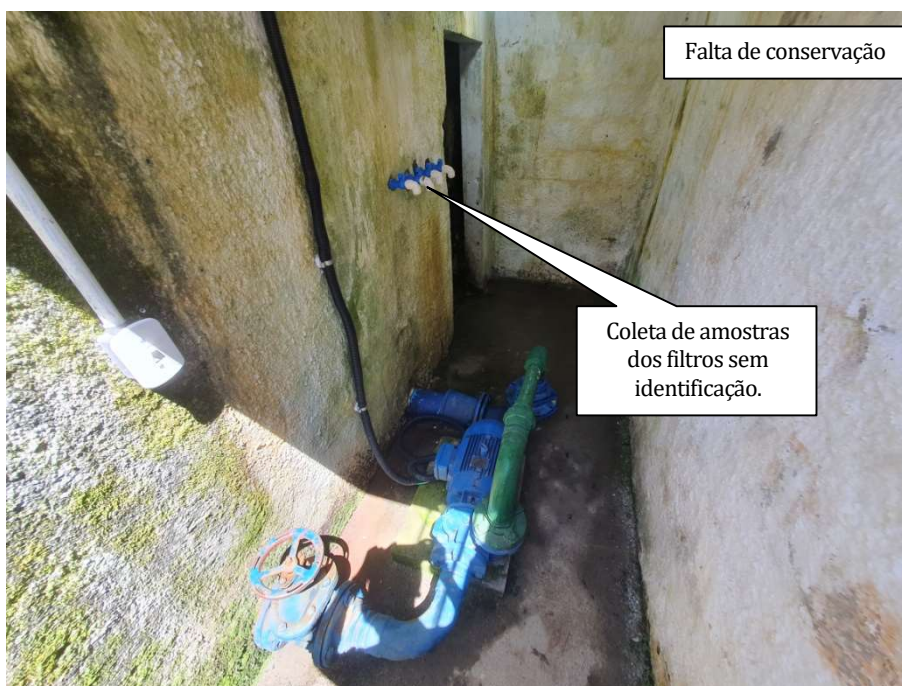
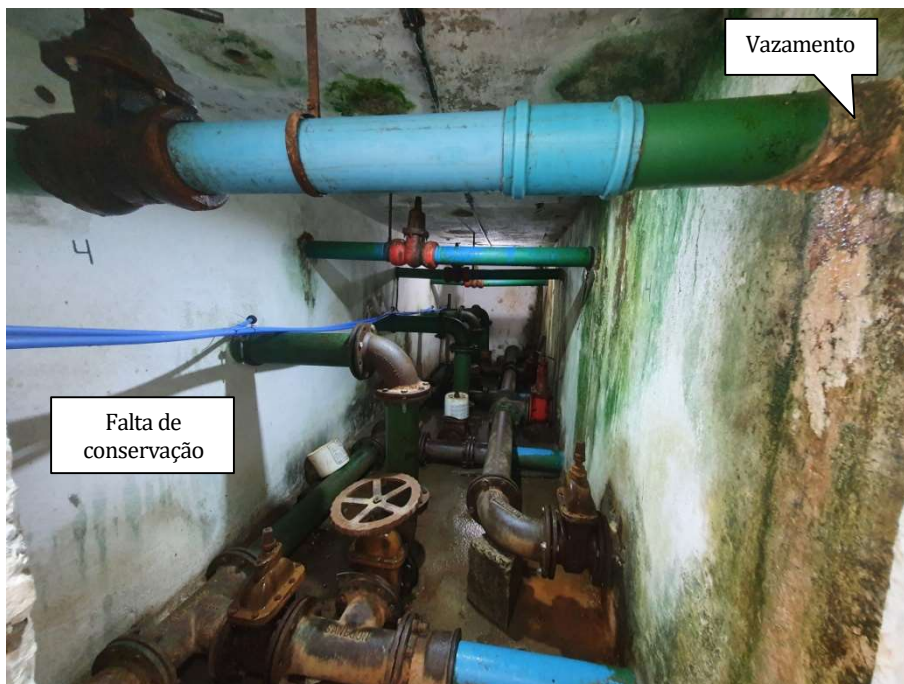
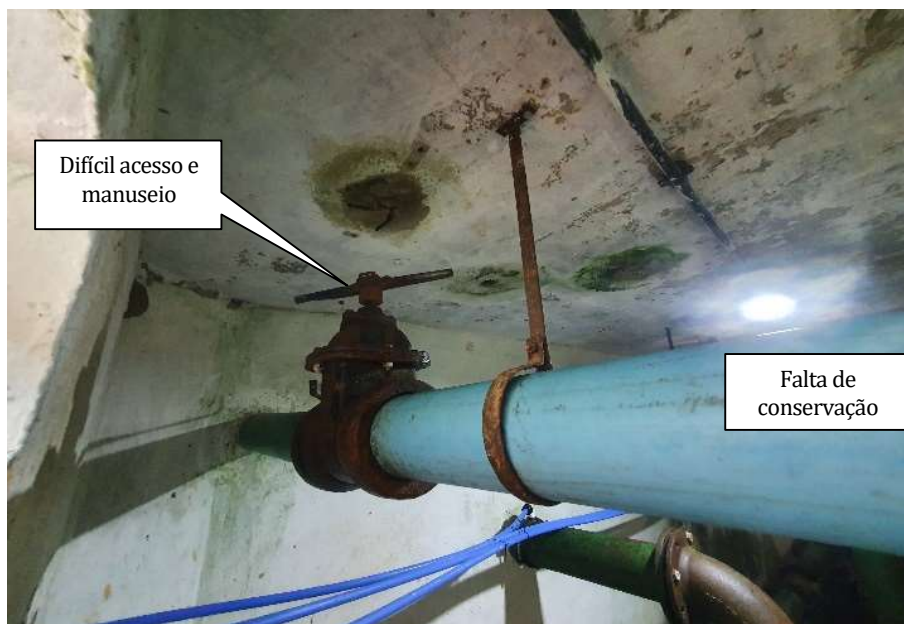
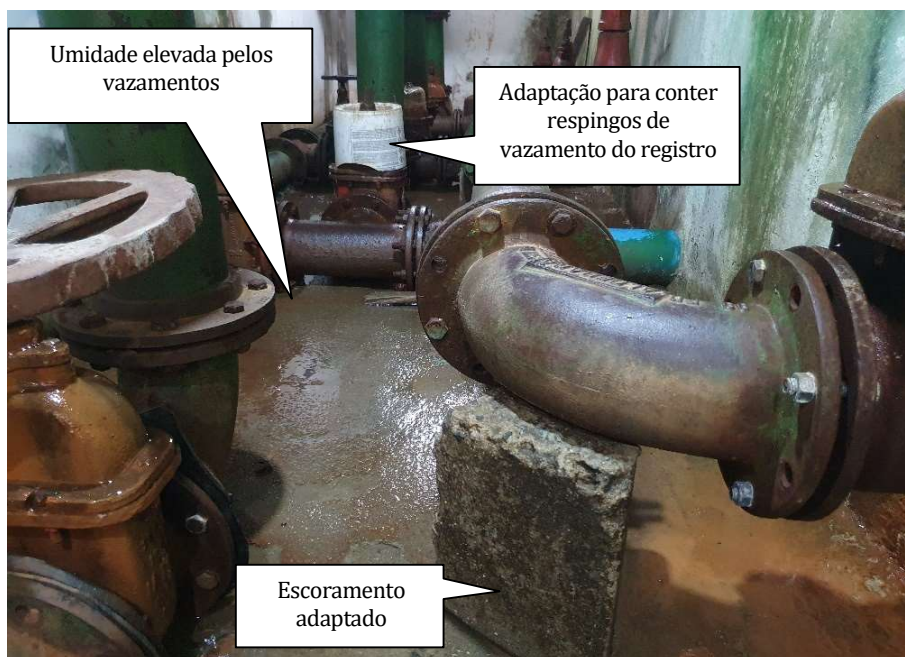
Encontrado em péssimas condições operacionais, apresentando infiltração nas paredes e vazamentos nas válvulas e registros.

Falta de identificação nos locais destinados a retirada de amostras dos filtros.

- Necessidade de manutenção na sala do sistema de descarga e lavagem dos filtros (Fotos 12 – 15)

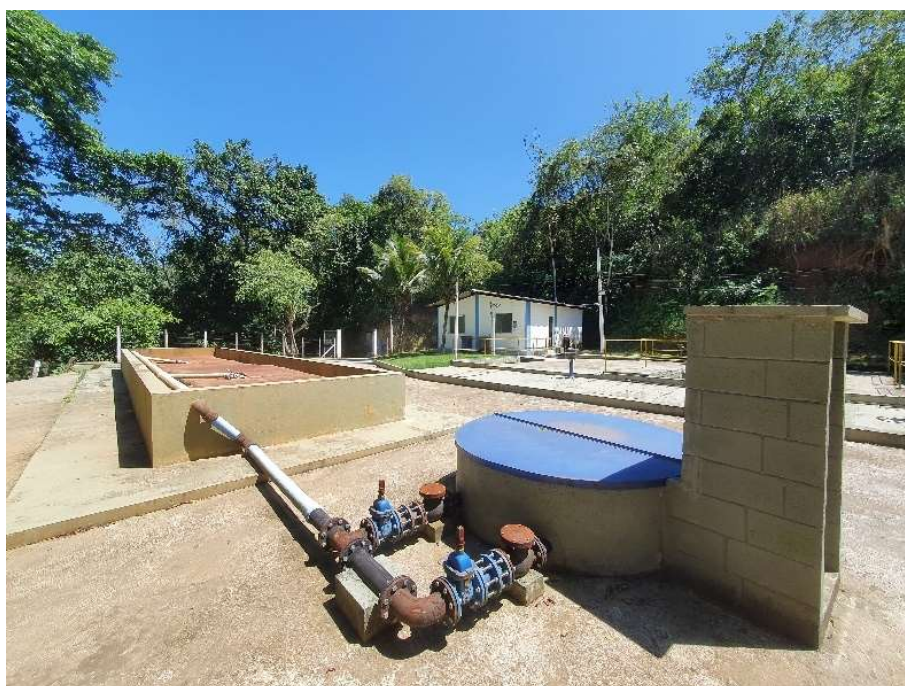
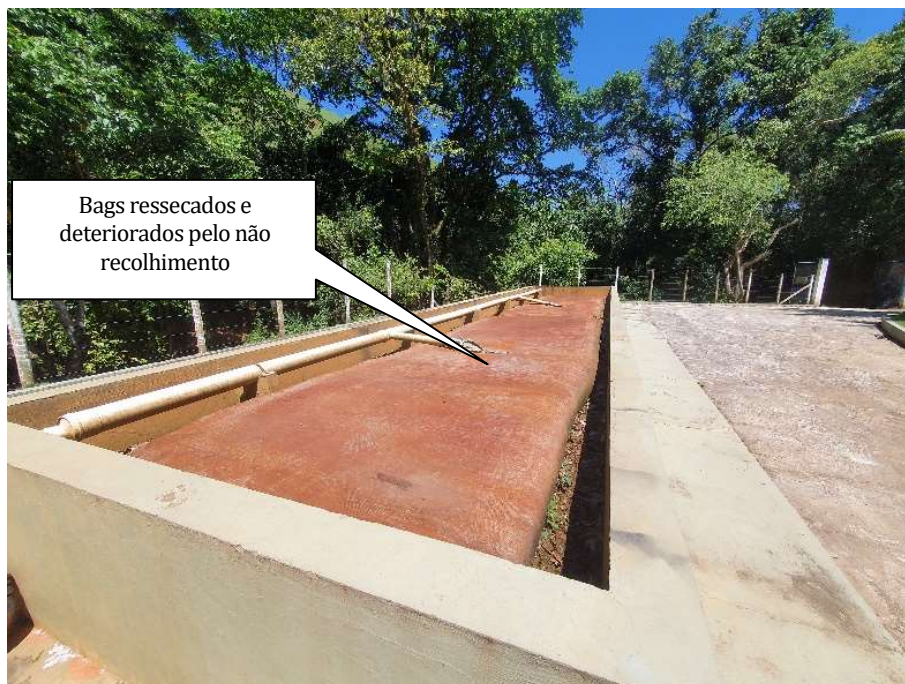
No entanto, o sistema encontra-se saturado e o lodo vem sendo encaminhado direto para o rio adjacente.

- Sistema de secagem do lodo (Bags) saturado (Fotos 16 e 17)

- o) Lodo encaminhado diretamente para o rio próximo a ETA;
- p) Casa de produtos químicos com diques de contenção em boas condições, porém espaço físico muito reduzido;

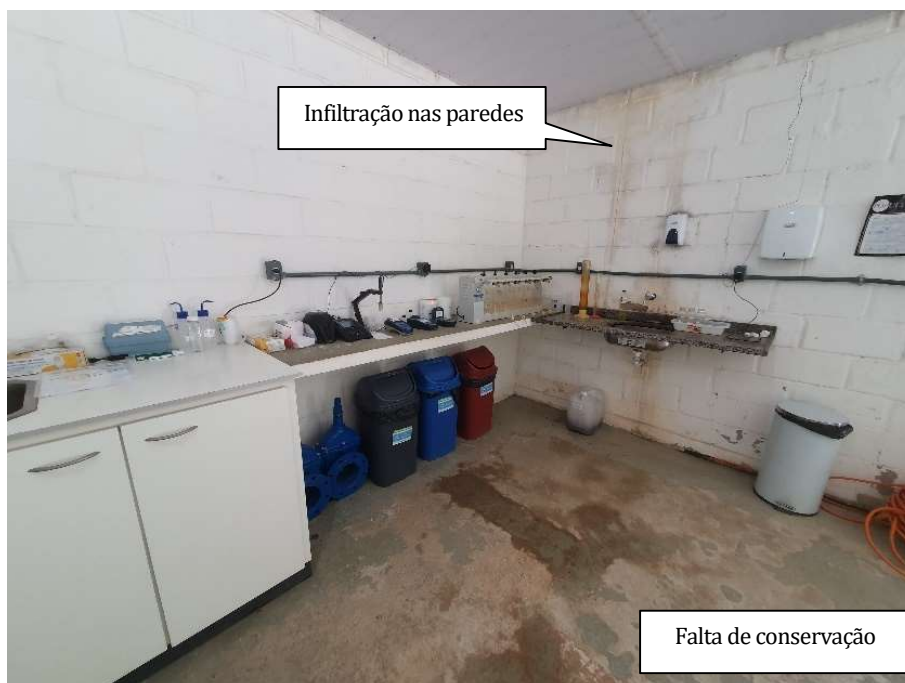
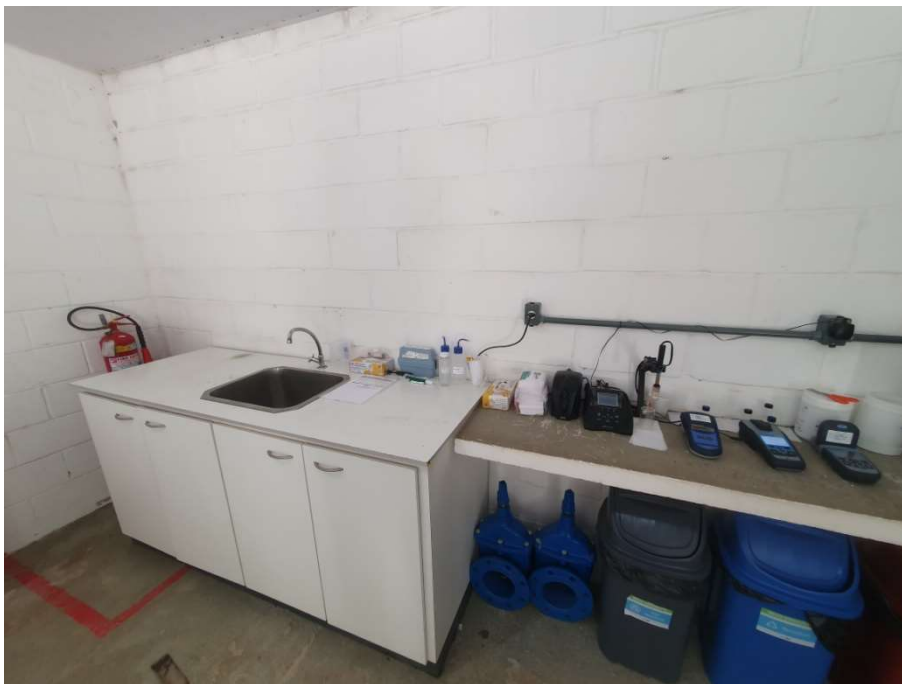
- Necessidade de manutenção no Laboratório de Análises (Fotos 18 - 20)

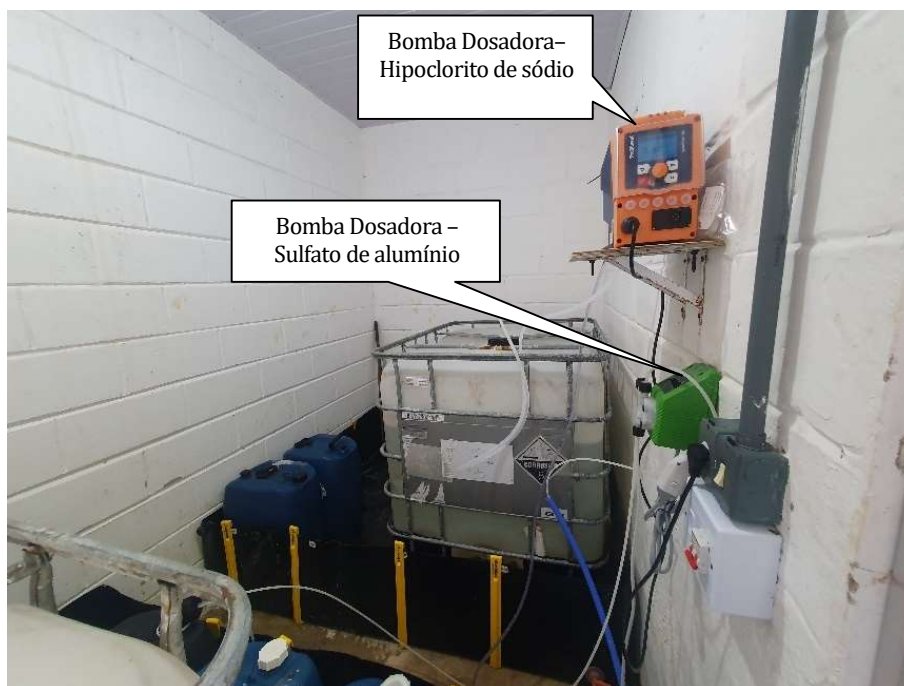
Foto 21 – casa de produtos químicos

- Casa de produtos químicos (Foto 21)

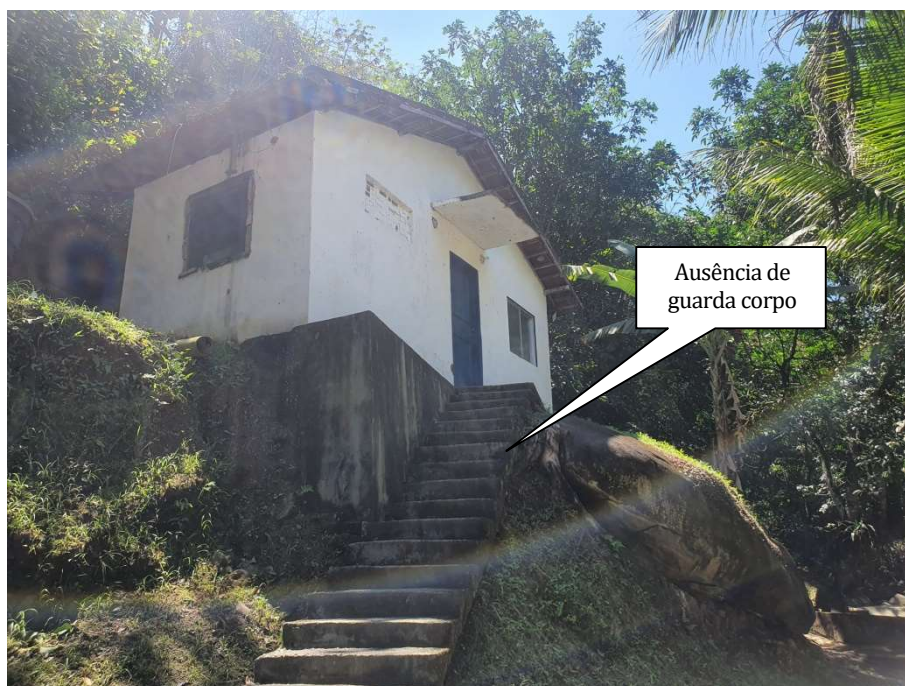
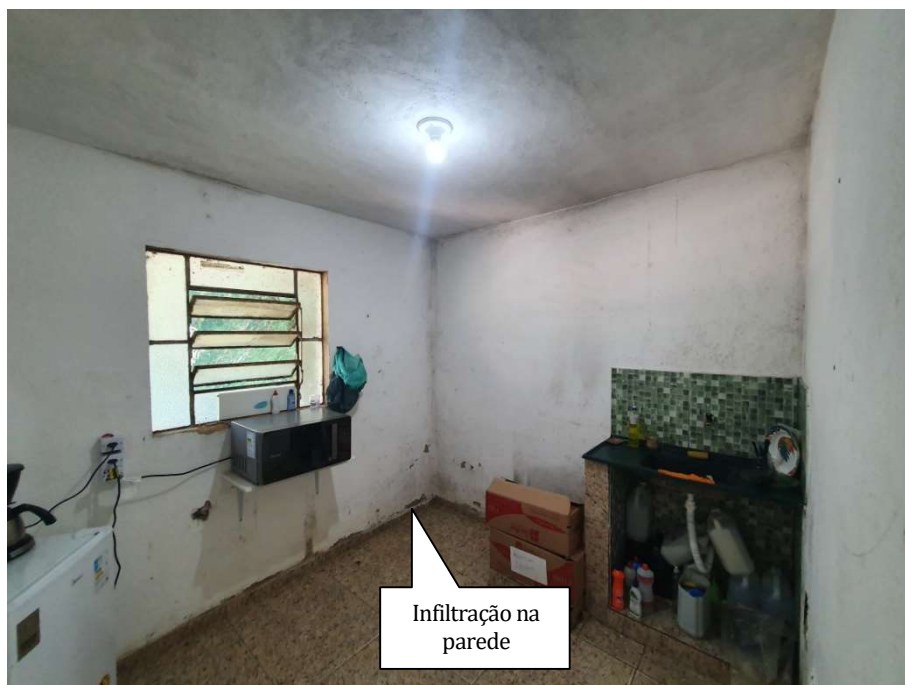
A ETA conta com sala, copa e banheiro para o operador, ambos necessitando de manutenção e reparos.

- Necessidade de manutenção na sala do operador (Fotos 23 – 25)

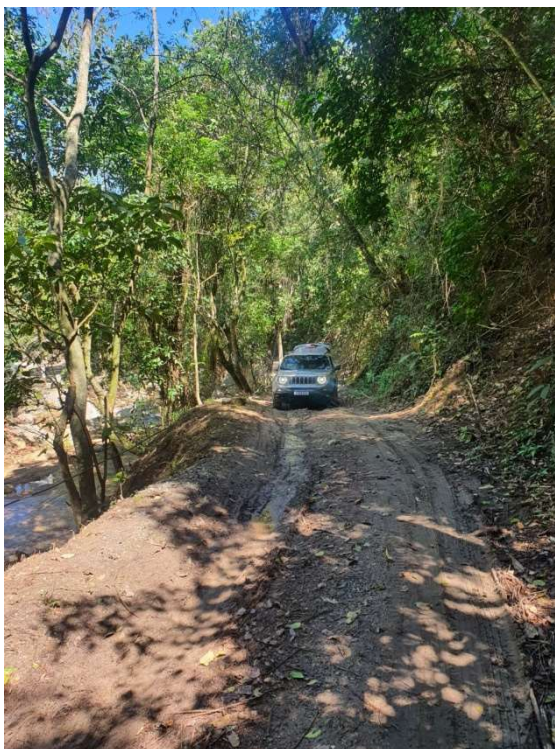
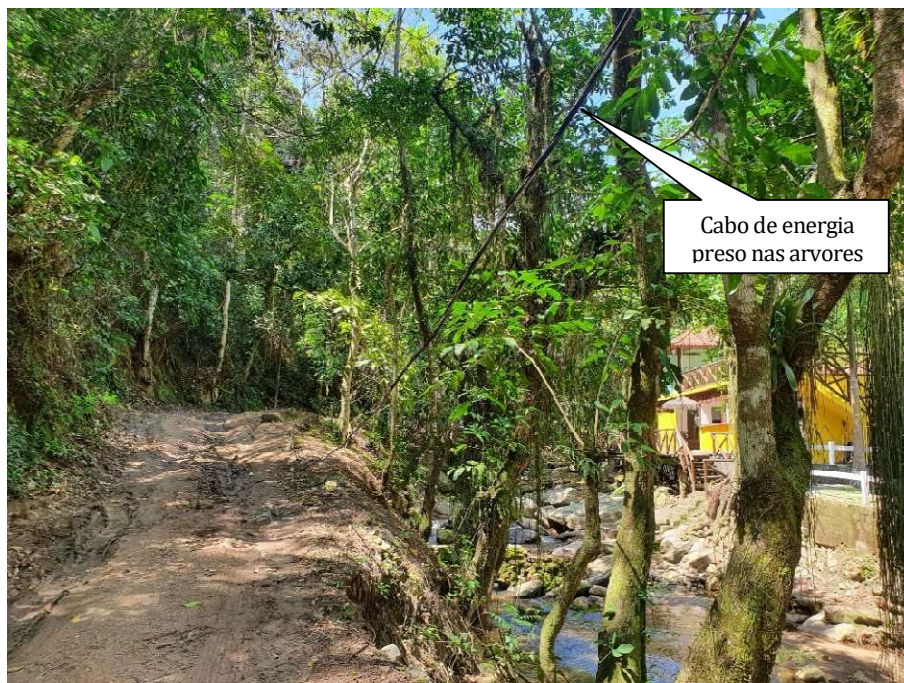
Encontra-se em péssimas condições, não é possível chegar até a estação de carro.

Com isso, o caminhão não consegue retirar as Bags de lodo.

- Acesso a ETA (Fotos 25 e 26)

- q) Chegada da ETA em condições precárias;
- r) Insegurança na energia da ETA, do medidor da Concessionária de energia até a estação, a fiação está exposta em contato com o chão e amarrada em árvores;
