RELATÓRIO DE FISCALIZAÇÃO

AGENERSA/CASAN Nº 57/2023

BARRAGEM

PROLAGOS

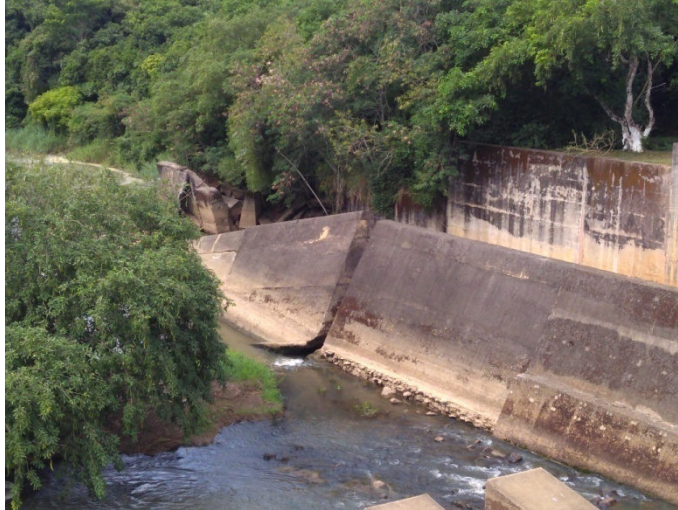
➤ Anormalidades verificadas no Canal de Restituição da Margem Direita:

Numa extensão de aproximadamente a metade do comprimento do Canal de Restituição, as paredes de concreto dos dois lados ruíram e tombaram em direção ao leito do Canal. Tal fato dificulta o fluxo das águas liberadas pelas comportas, além de canalizarem as mesmas para o terreno natural da margem direita, provocando a sua erosão, conforme foto acima representada.

De acordo com o que foi observado por esta fiscalização, os Canais de Dissipação, margem direita/esquerda, acima citados, deverão ser recuperados na sua forma estrutural original, garantindo o perfeito funcionamento da operação das comportas da Barragem.

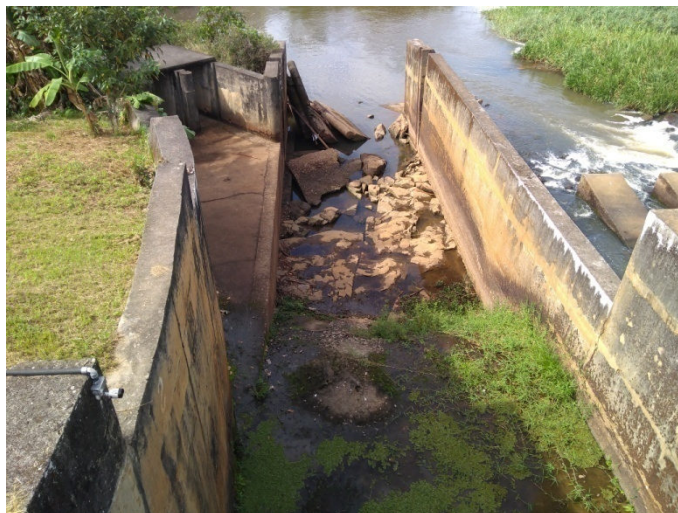
➤ Anormalidades verificadas no Canal de Restituição da Margem Esquerda:

A parte frontal do Canal de Dissipação da Margem Esquerda já aconteceu o colapso da estrutura na parte da frente, conforme foto acima, no sentido longitudinal, provocadas pela grande vazão de água.

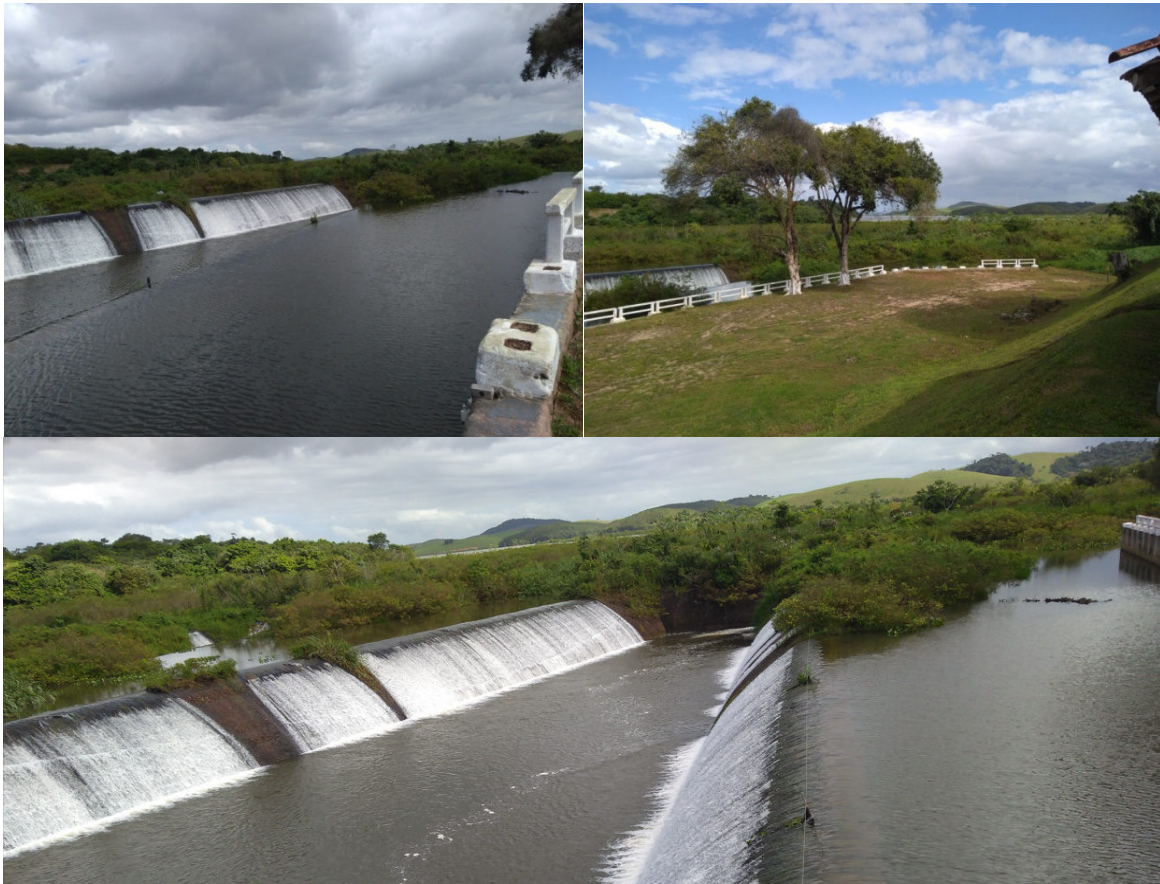
➤ **Anormalidade adicional com a Ilha de Montante**

A montante da barragem se formou diversas ilhas flutuantes (plantas aquáticas, sedimentos etc.), que foram transportadas das margens da Lagoa de Juturnaíba pela ação das intempéries e das cheias. No entanto, devido à falta de manutenção por parte da PROLAGOS, as ilhas se acumularam nos vertedouros, prejudicando sobremaneira o correto funcionamento hidráulico da barragem, podendo também afetar futuramente suas estruturas físicas.

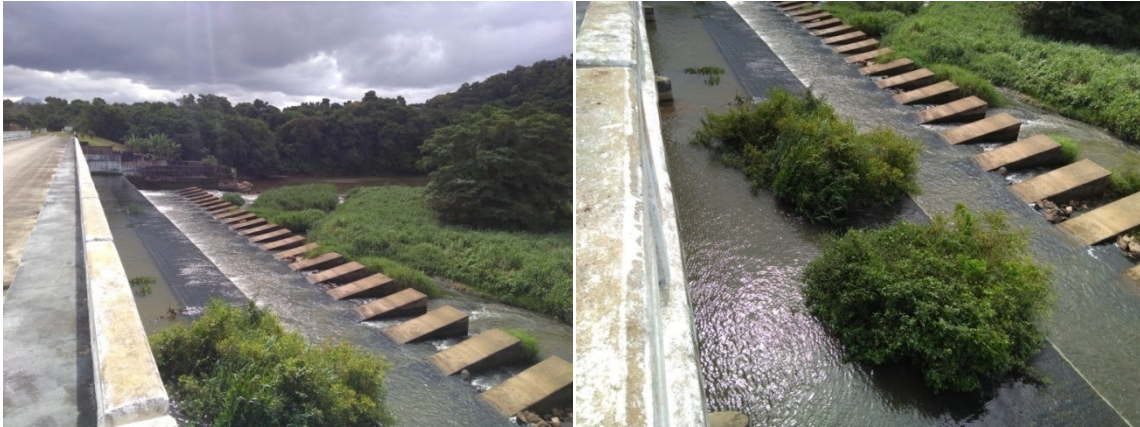
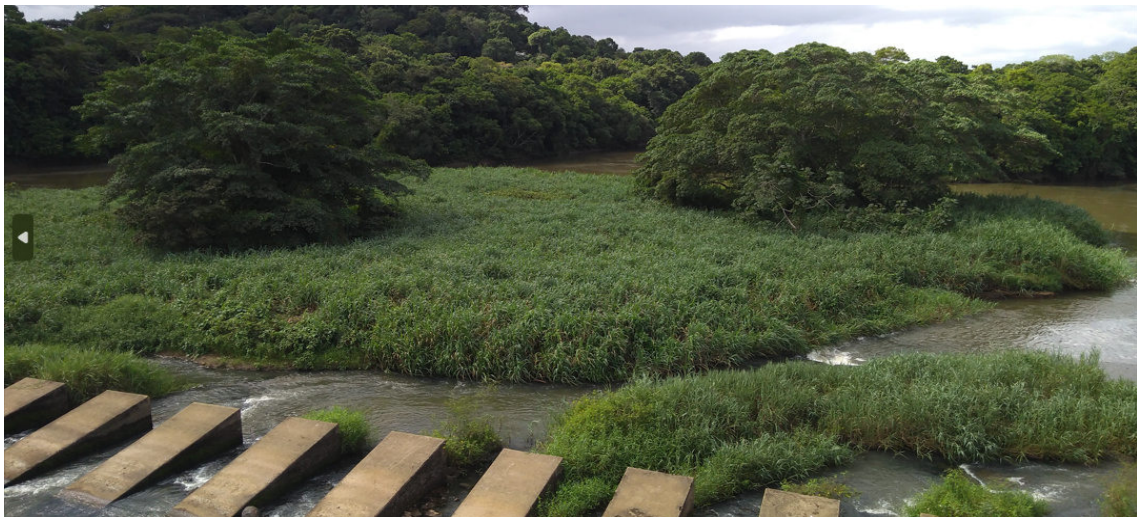
➤ **Anormalidade adicional com Ilha de Jusante**

Foi identificada uma Ilha Frontal, inclusive com duas grandes árvores e o acúmulo de novas ilhas que estão sendo formadas a jusante da linha dos dissipadores de energia dos vertedores da Barragem, provocando impedimento do fluxo das águas, direcionando-as para as margens, agravando ainda mais as condições de estabilidade das estruturas dos Canais de Dissipação, conforme fotos acima representadas.

Destacamos ainda, que ao longo das últimas vistorias, observou-se uma crescente quantidade de novas pequenas ilhas, acumuladas próximas aos dissipadores conforme fotos acima.

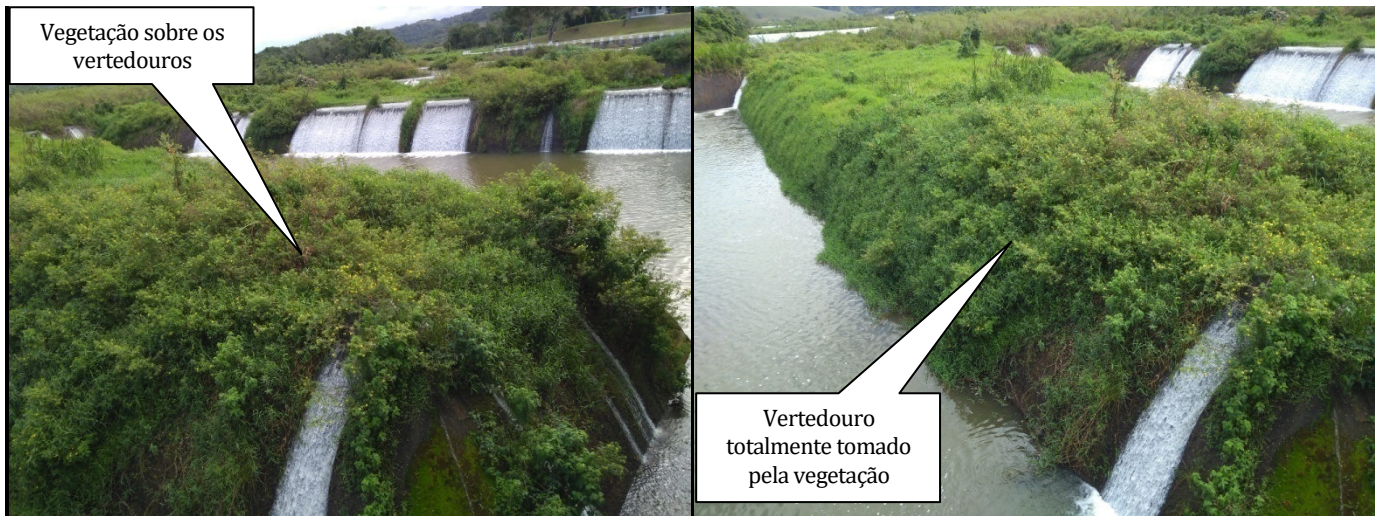
Foto 03 – Vertedouros da Barragem com muita Vegetação

- a) Informar qual a periodicidade da limpeza dos vertedouros até antes da vistoria CASAN;
- b) Apresentar solução que atenda as condições técnicas e de segurança preconizadas pelas normas e as boas práticas para as não conformidades relacionadas à vegetação aquática que tem obstruído os vertedouros. Salienta-se que estas não conformidades já foram apontadas em relatórios anteriores. A Agência comunica que após a concessionária tomar ciência deste documento, a equipe de fiscalização da AGENERSA da região dos lagos deverá vistoriar “in loco” especificamente os vertedouros da barragem, em intervalos não superiores há 15 dias, visando garantir que a PROLAGOS mantenha sempre o nível operacional da barragem com vertedouros totalmente desobstruídos;

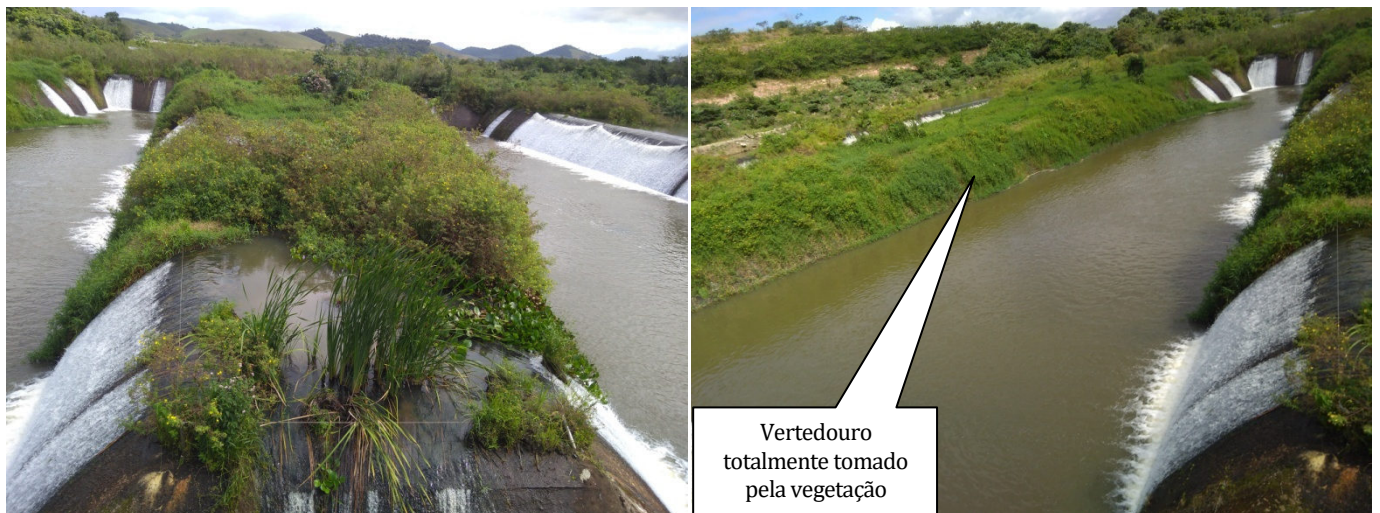
Foto 04 – Vertedouros da Barragem com Vegetação

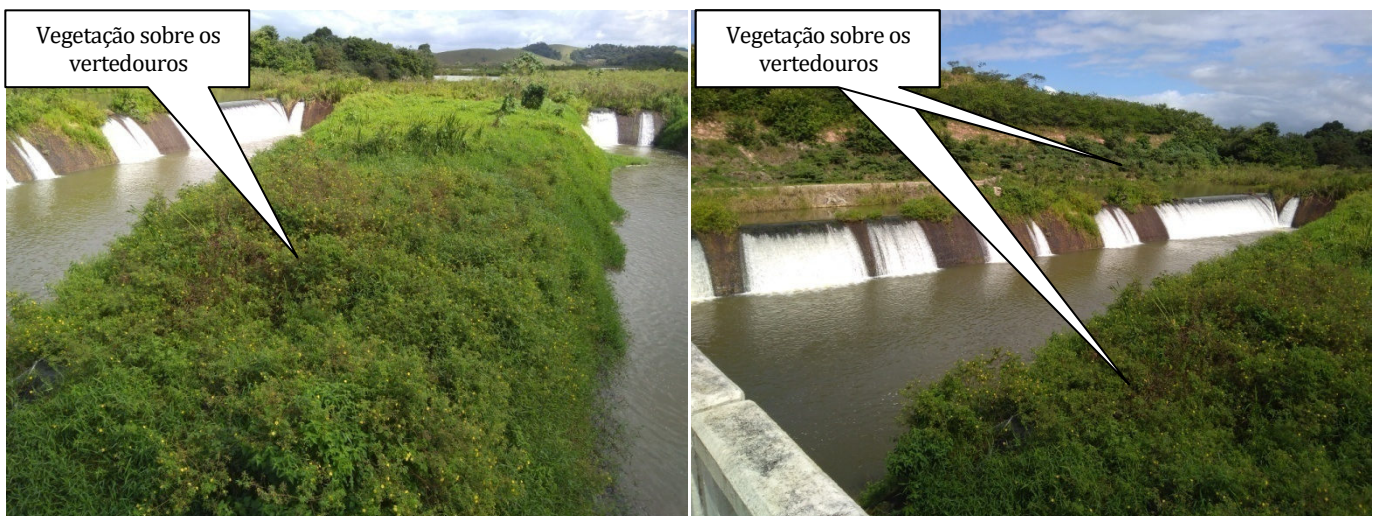
Foto 5 – Vertedouros da Barragem com Vegetação

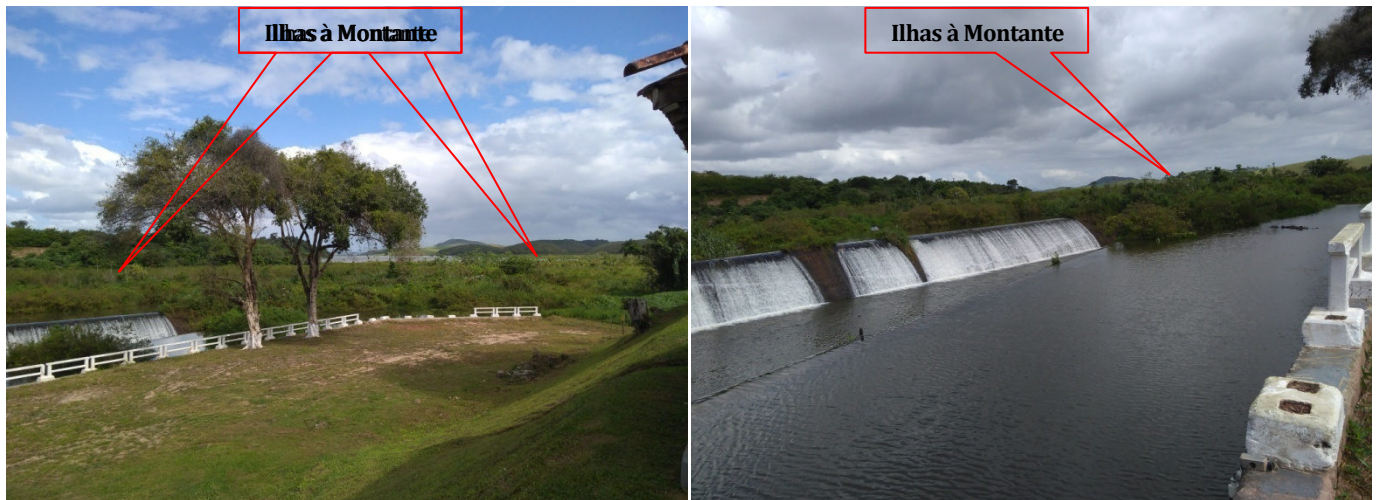
Foto 06 – Ilhas à Montante da Barragem

- c) Realizar a remoção das ilhas à montante da barragem (vide foto nº 6) ou evitar seu transporte até os vertedouros, pois prejudicam o funcionamento hidráulico;

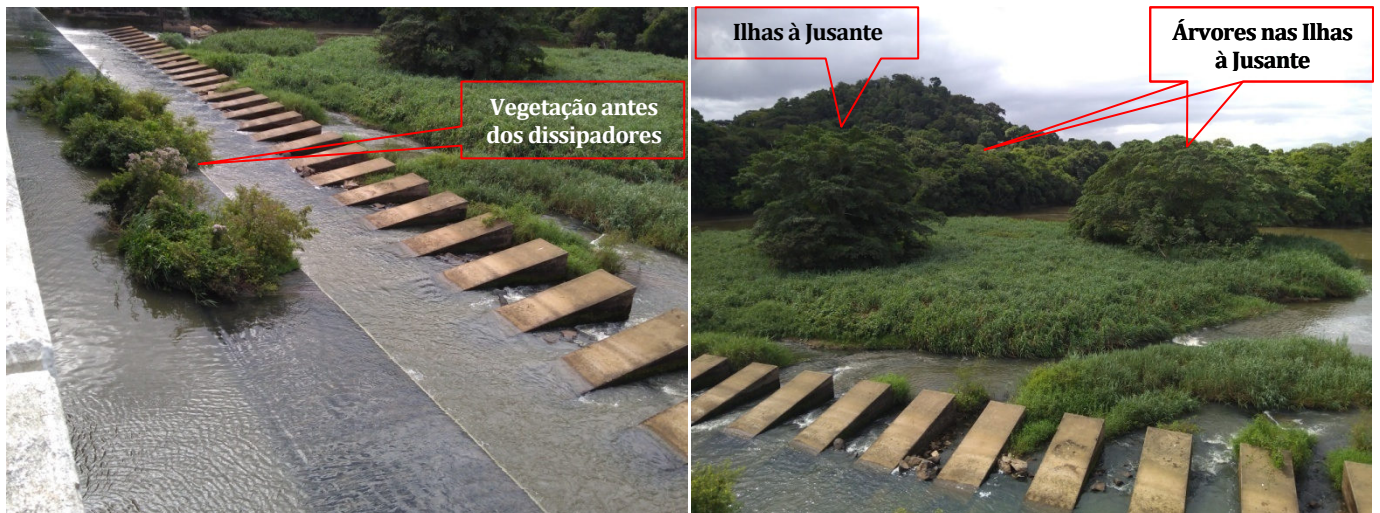
Foto 07 – Vegetação à Jusante da Barragem

- d) Realizar a remoção da ilha à jusante da barragem, conforme foto nº 7;
- e) Recuperar o canal de restituição da margem esquerda, colapsada conforme foto nº 8;

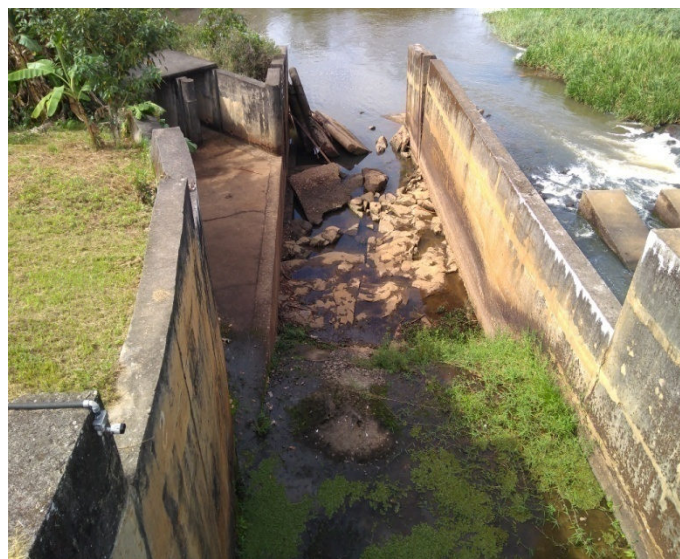
Foto 8 – Canal de Restituição Margem Esquerda, Colapsada

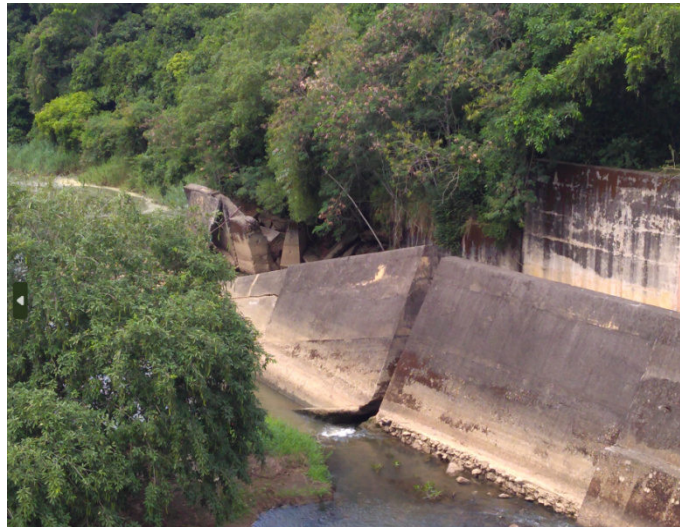
Foto 9 – Canal de Restituição Margem Direita, Colapsada

- f) Recuperar o canal de restituição da margem direita colapsada, conforme foto nº 9;
- g) Promover a recuperação do guarda corpo na lateral direita da barragem, conforme foto nº 10;

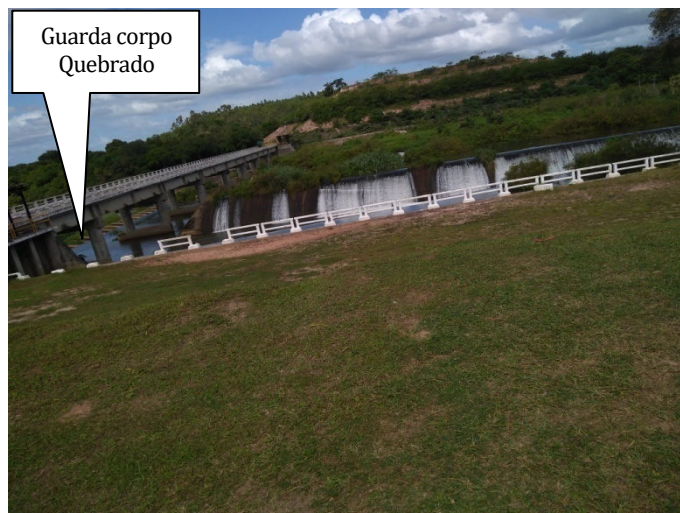
Foto 10 – Lateral Direita dos Vertedouros (Guarda Corpo Quebrado)

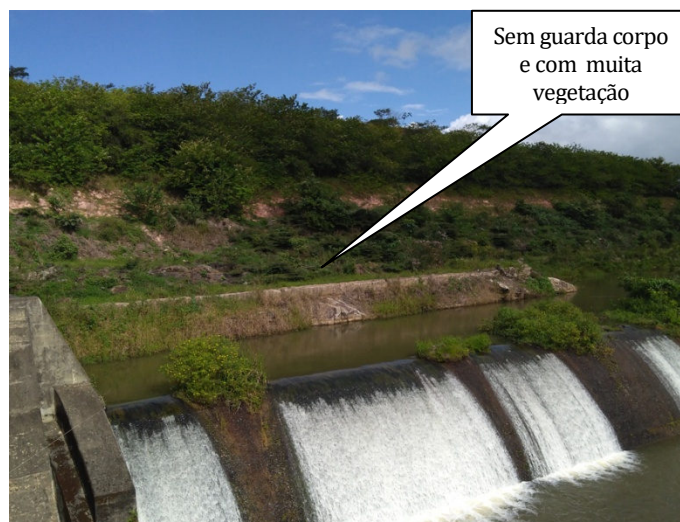
Foto 11 – Lateral Esquerda dos Vertedouros (Sem Corpo e com muita vegetação)

- h) Promover a recuperação do guarda corpo na lateral esquerda da barragem, conforme foto nº 11;
- i) Operação dos gradeamentos de forma precária ao ser amarrados com cordas e presos por barras de ferro, conforme fotos nº 13, portanto, prover acionamento adequado;

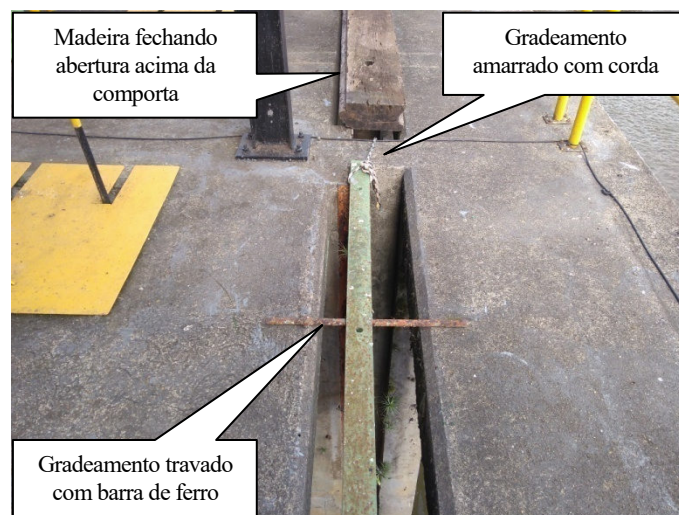
Foto 13 – Grade Amarrada com Corda

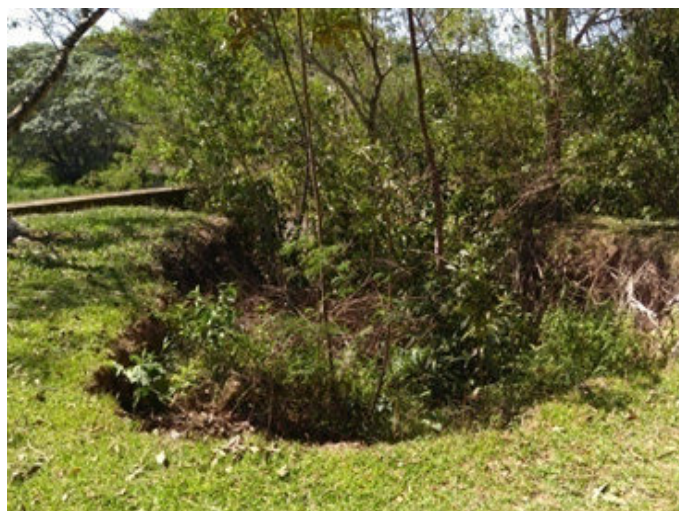
Foto 14 – Terreno Assoreado na Lateral do Canal de Restituição Margem Direita

- j) “Cratera” ao Lado do Canal de Restituição Margem Direita ocasionado pelo colapso da estrutura, conforme fotos nº 14, por conseguinte, recuperar a estrutura danificada;
