RELATÓRIO DE FISCALIZAÇÃO

AGENERSA/CASAN Nº 062/2023

Estação de Tratamento de Esgoto BACAXÁ

Saquarema / RJ

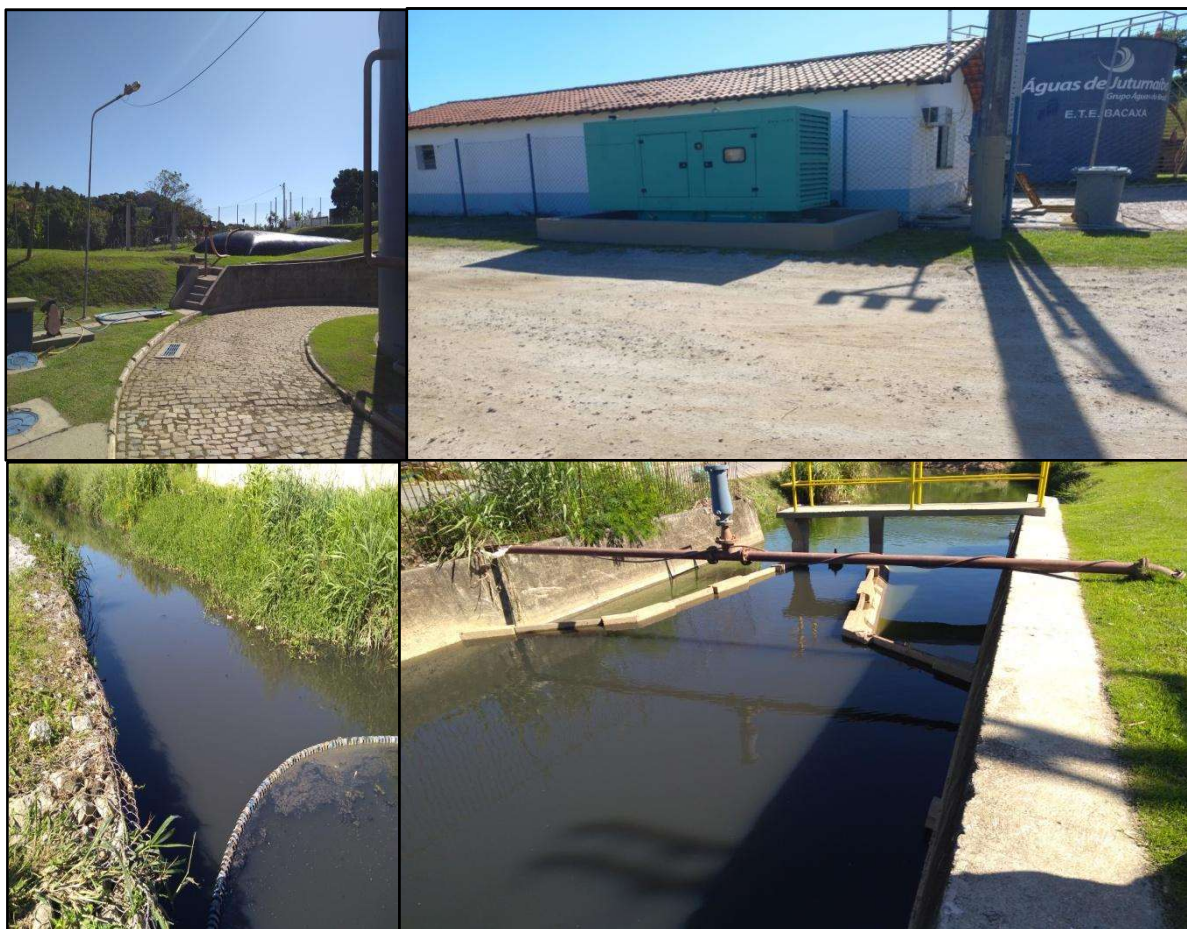
Figura 1 – Vistas do perímetro da ETE Bacaxá: acessos principal (acesso ao “bags”) (estão faltando os guarda-corpos da escada e a tubulação precisa de pintura para conservação) e captação do Rio Bacaxá.

- h) Apresentar laudos mais atuais do monitoramento da ETE quanto ao seu afluente e efluente de esgotos, pois o último apresentado foi de março de 2022;
- i) Instalar guarda-corpo na escada de acesso dos Bags (vide Figura 1);
- j) Apresentar o plano de contingências para eventos extraordinários que possam prejudicar as condições normais de funcionamento dos sistemas operados pela Concessionária. Tal documento não foi apresentado durante a visita;
- k) Necessidade de reforma da sala dos operadores.

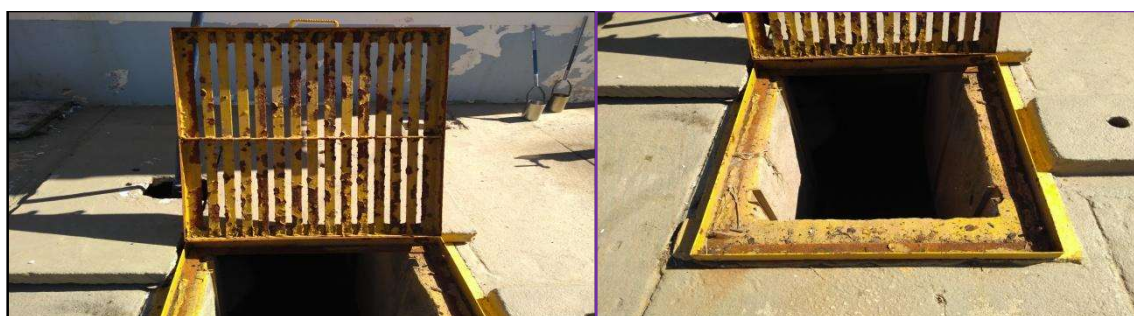
Figura 4 – Caixa de chegada: chegada do recalque e da captação do rio Bacaxá, com grade de malha grossa de limpeza manual. Destaque para corrosão da grade.

a) O gradeamento de abertura de malha grossa está trabalhando afogado na caixa de chegada, portanto rever a situação operacional para não trabalhar desse modo, principalmente em tempo seco, já que o registro de fundo da interceptação do Rio Bacaxá fica fechado;

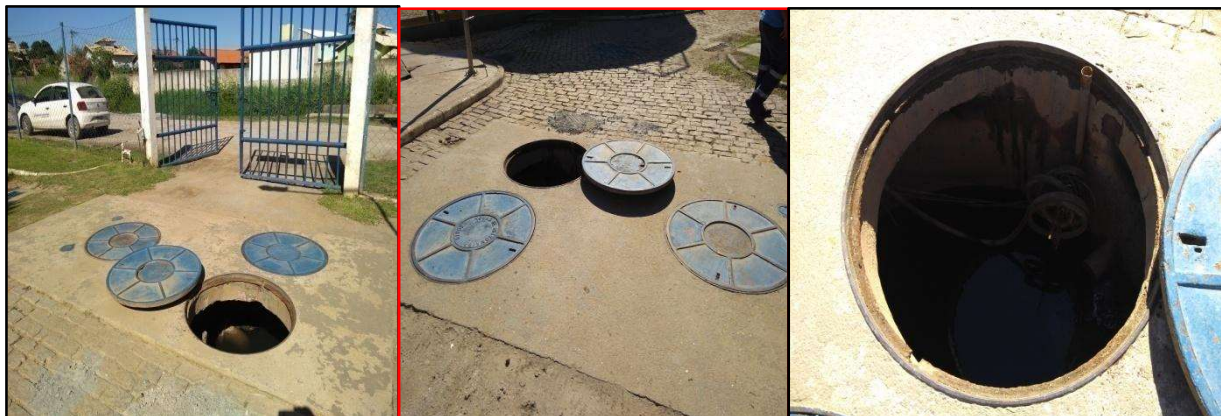
Figura 5 – Elevatória de esgoto bruto: poço das bombas submersíveis com recalque para o tratamento preliminar.

b) Rever sistema de içamento da bomba submersível para outro (guias, correntes etc.), pois é bem rudimentar o sistema atual (vide Figura 5);

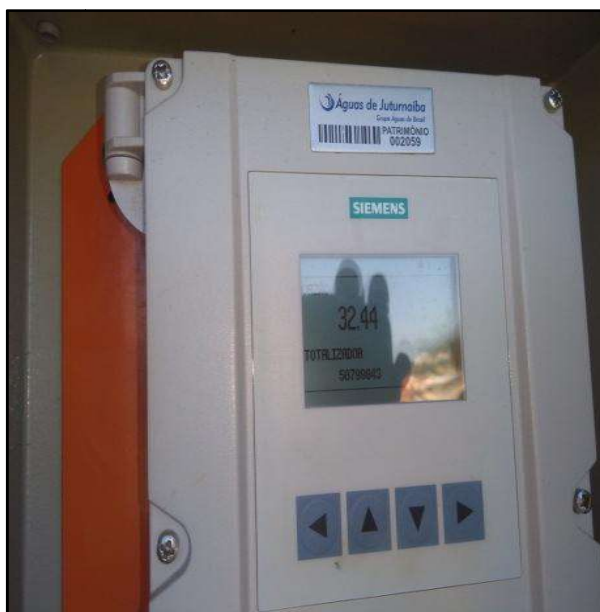
Figura 7 – Medidor de vazão de entrada: calha Parshall com sensor ultrassônico (vazão instantânea=32,44 L/s).

c) Trocar a régua de medição de vazão (nível) da Calha Parshall de entrada por outra em inox (de preferência), pois está ilegível;

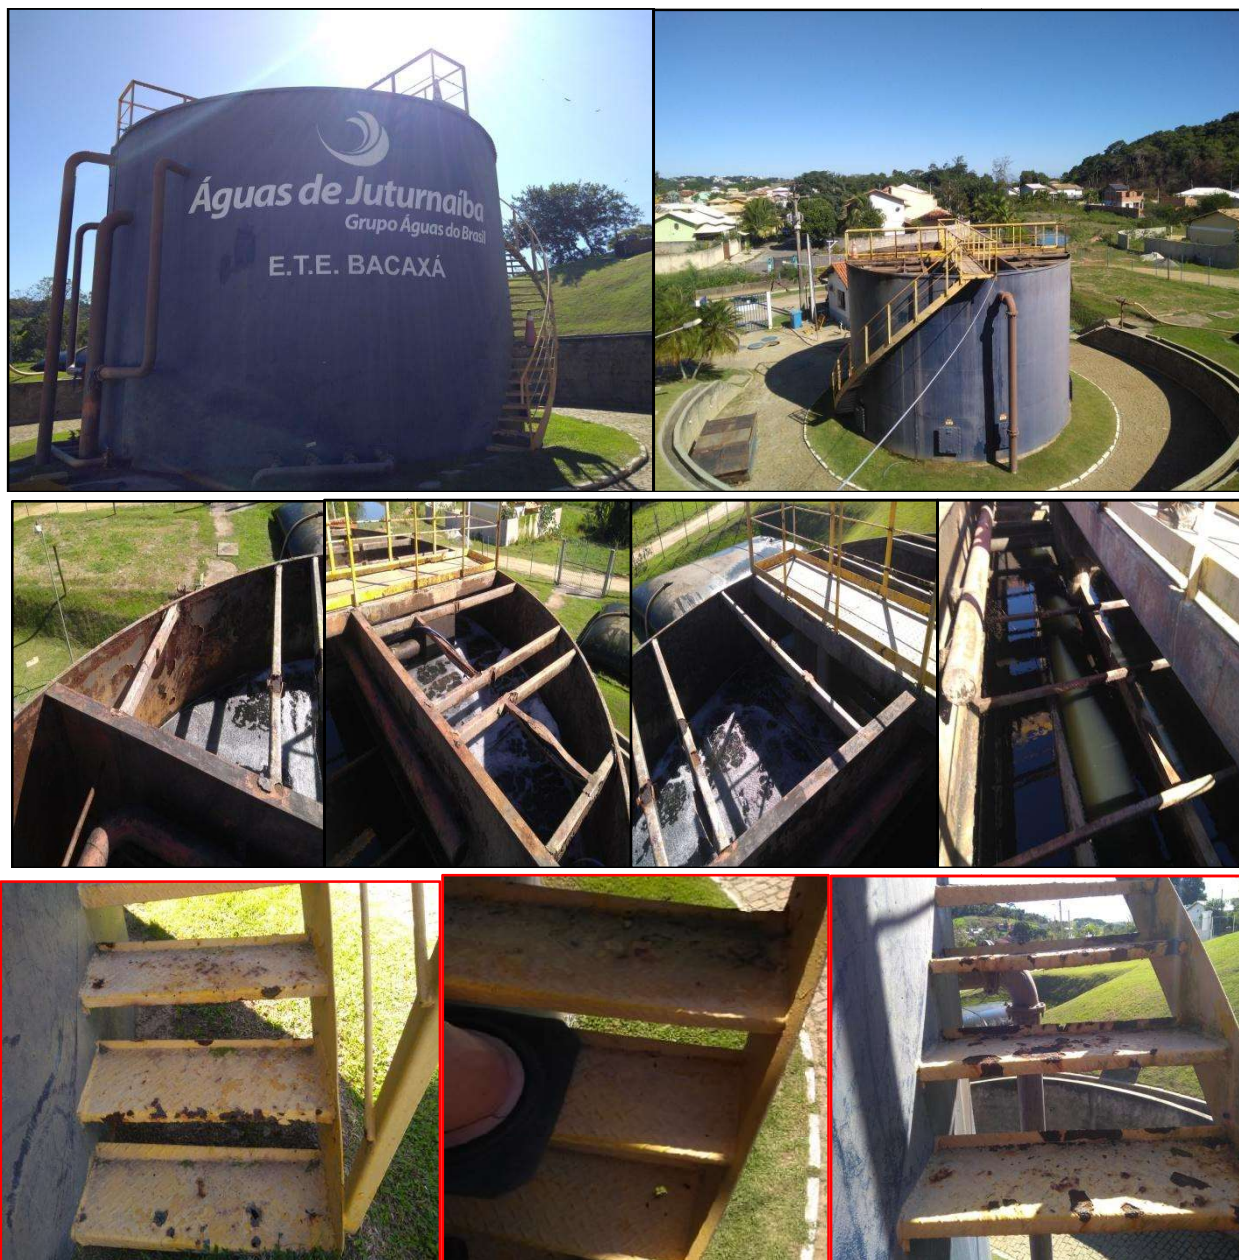
Figura 8 - Tratamento secundário com Filtro Biológico Aerado Submerso – FBAS e decantador terciário: vistas laterais, vistas superiores e destaques para a escada de acesso e para as estruturas internas aparentes muito **enferrujadas** (corrosão = risco operacional).

comprometem o funcionamento da ETE. Outrossim, deve ser impreterivelmente atendido a alínea d do item 10 de forma mais imediata, para não oferecer riscos ocupacionais aos operadores da ETE.

d) Apesar da proposta da CAJ de não aproveitar o tanque FBAS, como foi realizado no tanque da ETE Saquarema, é imprescindível que se retire e recupere toda a estrutura metálica do tanque FBAS em estado de deterioração (Figura 8), ou seja, trocando ou recuperando todos os elementos corroídos e enferrujados, e executando o devido tratamento e proteção superficial (pintura etc.), porque oferece riscos operacionais. Não se deve esperar o novo processo para tal medida, pois o atual deverá estar em perfeito funcionamento e sem riscos ao operador, até que se troque todo o sistema;

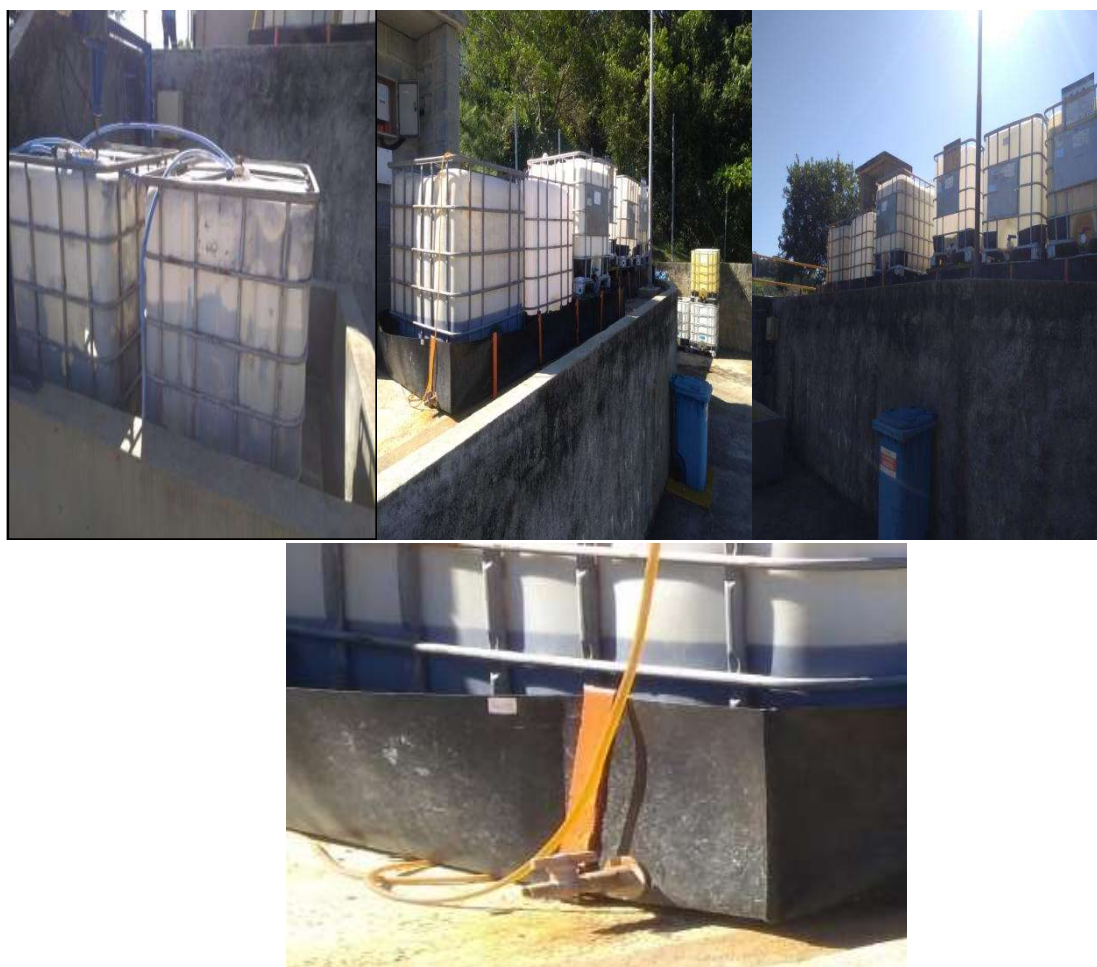
Figura 10 – Dosagem de produtos químicos: tanques de mistura e dosagem de antiespumante bisteramida (estrutura de suporte e carcaça do motor **enferrujadas**); tanques de Cloreto de Polialumínio (PAC) para remoção de fósforo, dentro de baias de contenção em material plástico, mas com saída **aberta** para extravazar na caixa de ralo de drenagem ao lado. Destaque para os tanques estocados de PAC e bisteramida apoiados em paletes de madeira sobre estrutura metálica **enferrujada**, dentro das baias plásticas.

e) Recuperar ou trocar as partes corroídas da carcaça e da estrutura suporte dos tanques de mistura e dosagem (vide Figura 10);

f) Providenciar um fechamento da saída da baia plástica de contenção dos tanques de produtos químicos, para não extravazar no solo ou na rede de drenagem (vide Figura 10);

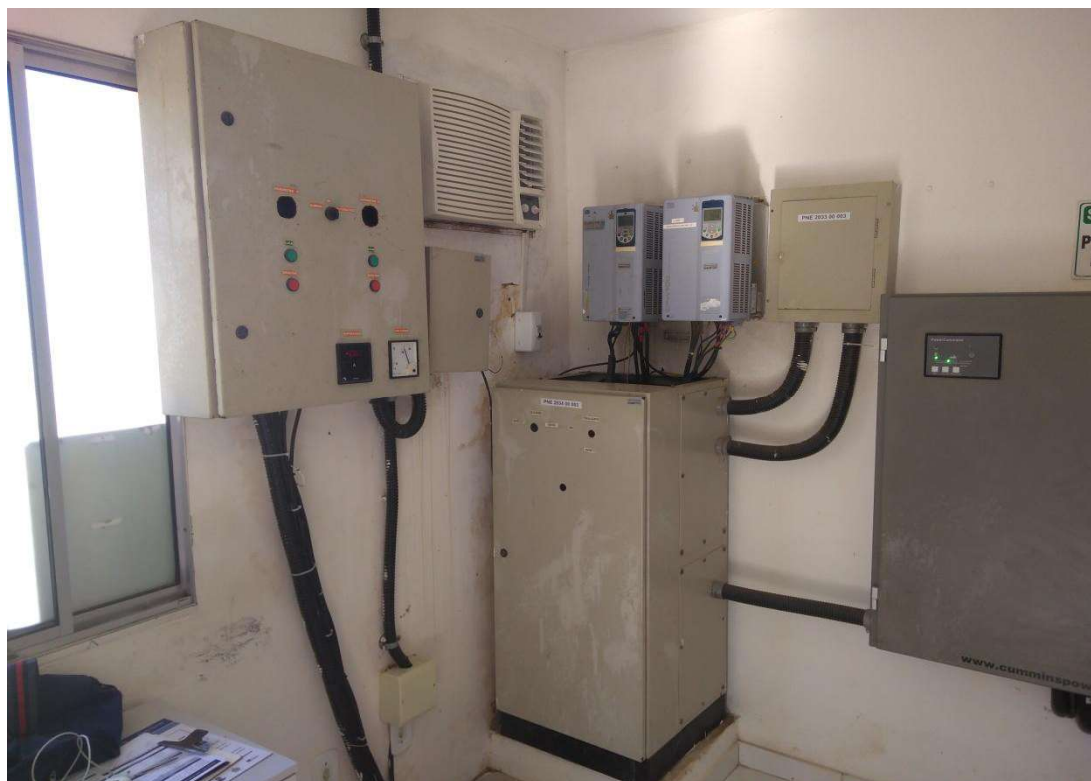
Figura 13 – Sala do operador e dos painéis de comando.

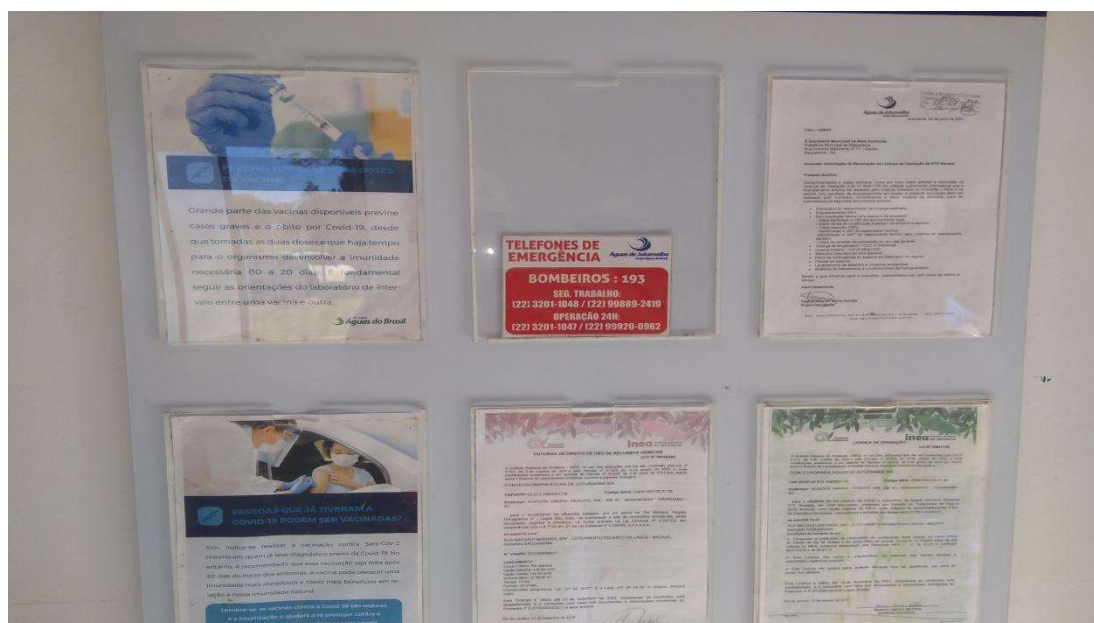
Figura 14 – Documentação afixada na sala do operador: mapa de risco ocupacional, fichas de produtos químicos, licença de operação (IN041725 válida até 16/11/2021 **vencida**, com solicitação de renovação em 02/07/2021) e Outorga de lançamento (OUT n° IN046495 válida até 21/09/2023).

g) Afixar no quadro da sala do operador o comprovante da situação atual do pedido de renovação da licença de operação;
