RELATÓRIO DE FISCALIZAÇÃO

AGENERSA/CASAN Nº 63/2022

Estação de Tratamento de Água Ipiabas

Barra do Piraí / Rio de Janeiro

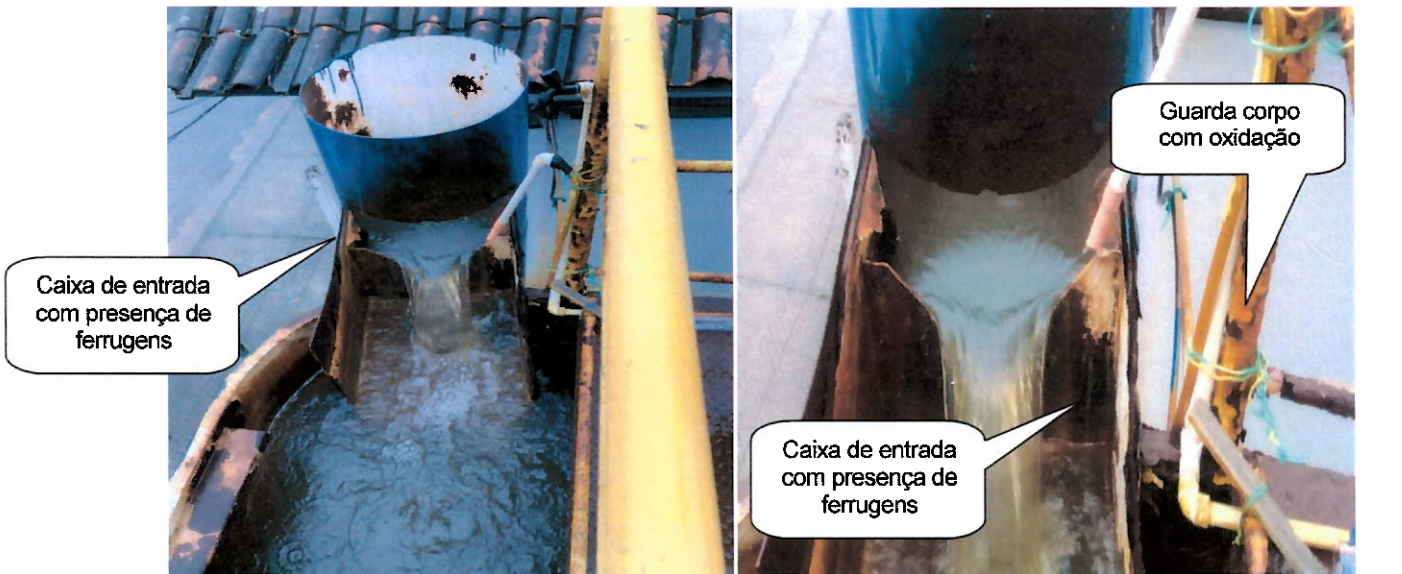
Falta de conservação na caixa de chegada, paredes apresentam ferrugem e o material está deteriorado sob efeito do tempo.

Entrada de água bruta com adição de sulfato de alumínio

- a) A ETA encontra-se identificada e limpa;
- b) Caixa de chegada de água bruta funcionando, porém com oxidação;
- c) Floculadores funcionando em boas condições, porém com oxidação;
- d) Decantadores funcionando em boas condições;
- e) Filtros funcionando em boas condições, porém com oxidação;
- f) Sistema de lavagem de filtros aparentemente funcionando;
- g) Destino final do lodo oriundo do tratamento é lançado diretamente no sistema de drenagem. Prática não é tecnicamente aceita;
- h) Sistema de desinfecção aparentemente funciona em boas condições;

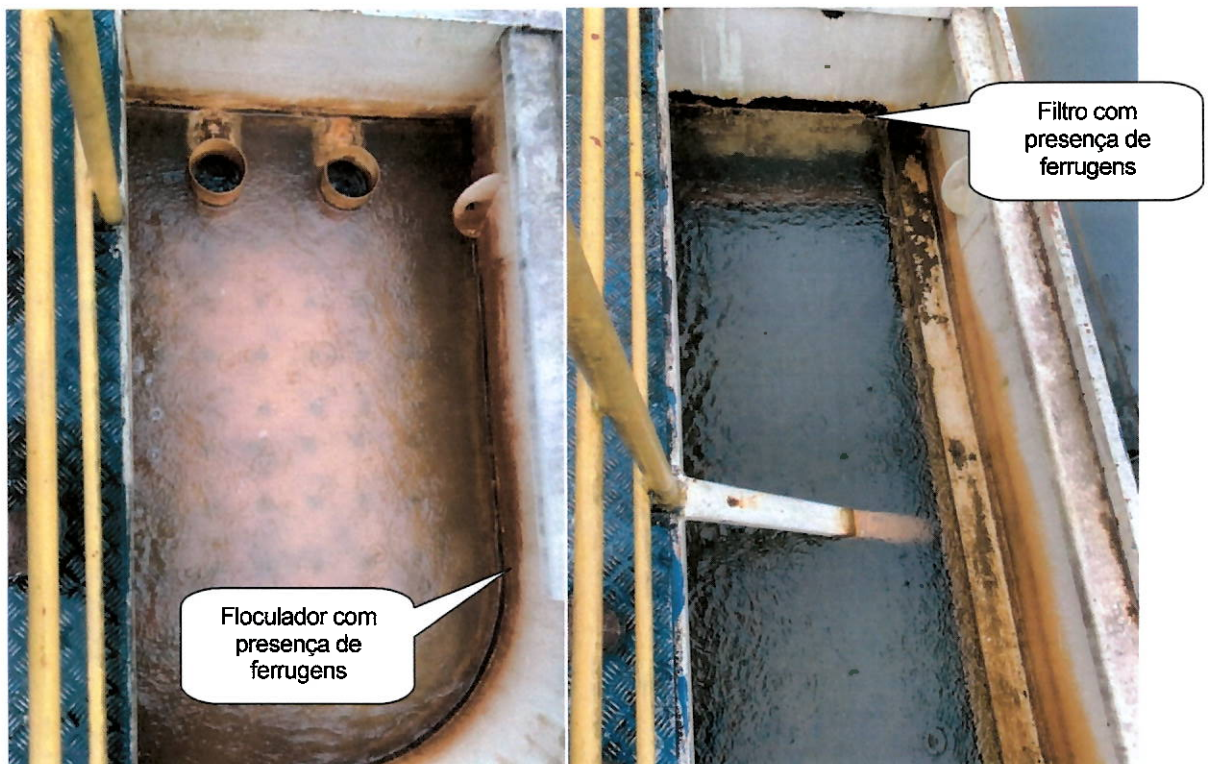
Falta de conservação, paredes apresentam ferrugem.

Floculador

Filtro

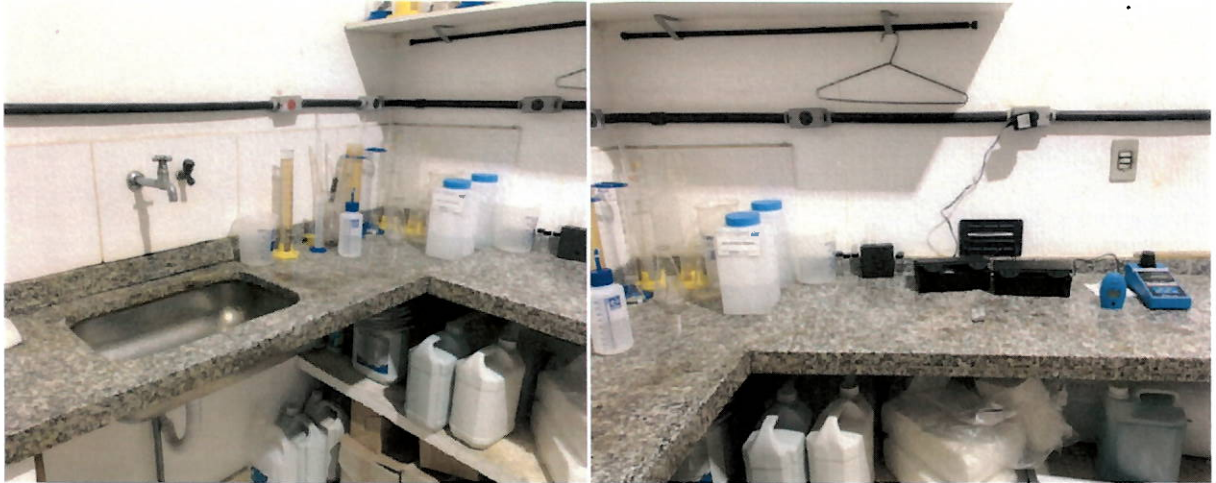
Laboratório para análise das amostras coletadas nas etapas do tratamento

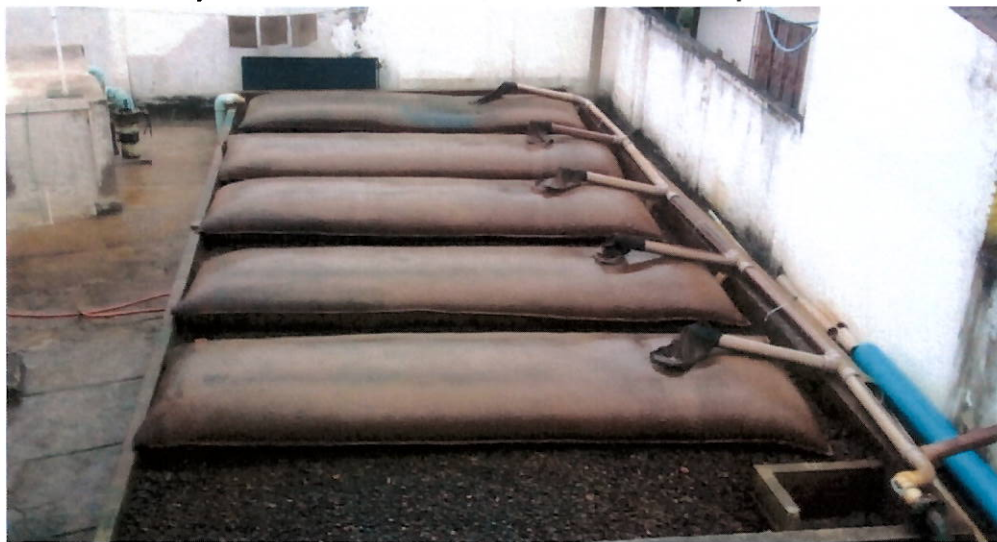
No entanto, o sistema encontra-se saturado e o lodo vem sendo encaminhado direto para o rio adjacente.

Bag's para secagem do lodo

- a) Informar qual o volume do lodo gerado por mês e qual será sua forma de descarte;
- b) Apresentar as análises dos efluentes tratados dos últimos 30 (trinta) dias;
- c) Apresentar um plano ou estudo, com seu respectivo cronograma, para o destino adequando do lodo gerado pelo tratamento;
- d) Apresentar o Manual e Registro de Controle de Manutenções Preventivas para a ETA;

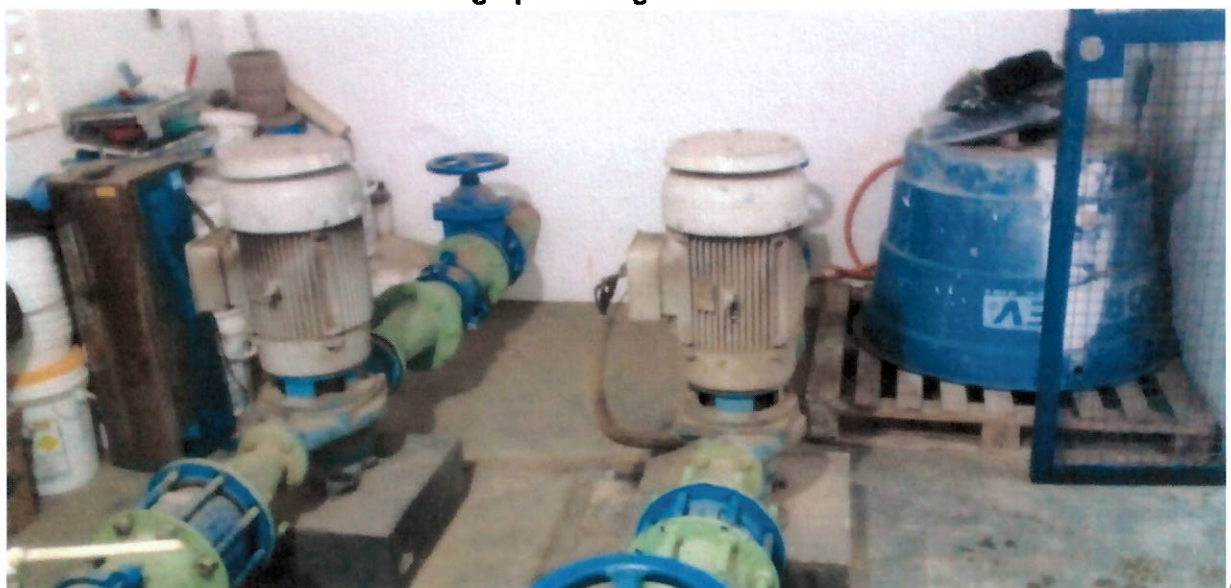
Bombas que recalcam água para o reservatório

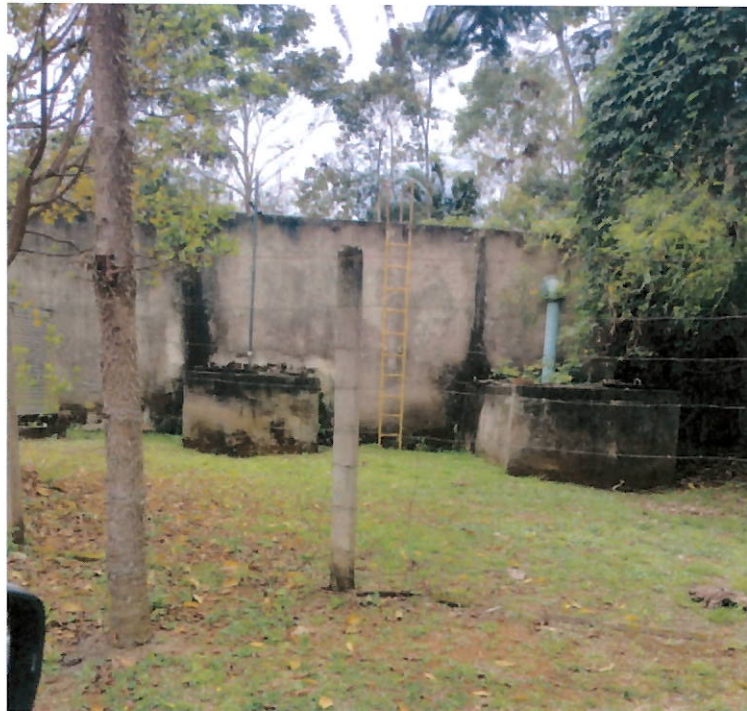
Reservatório para onde a água tratada segue antes da distribuição

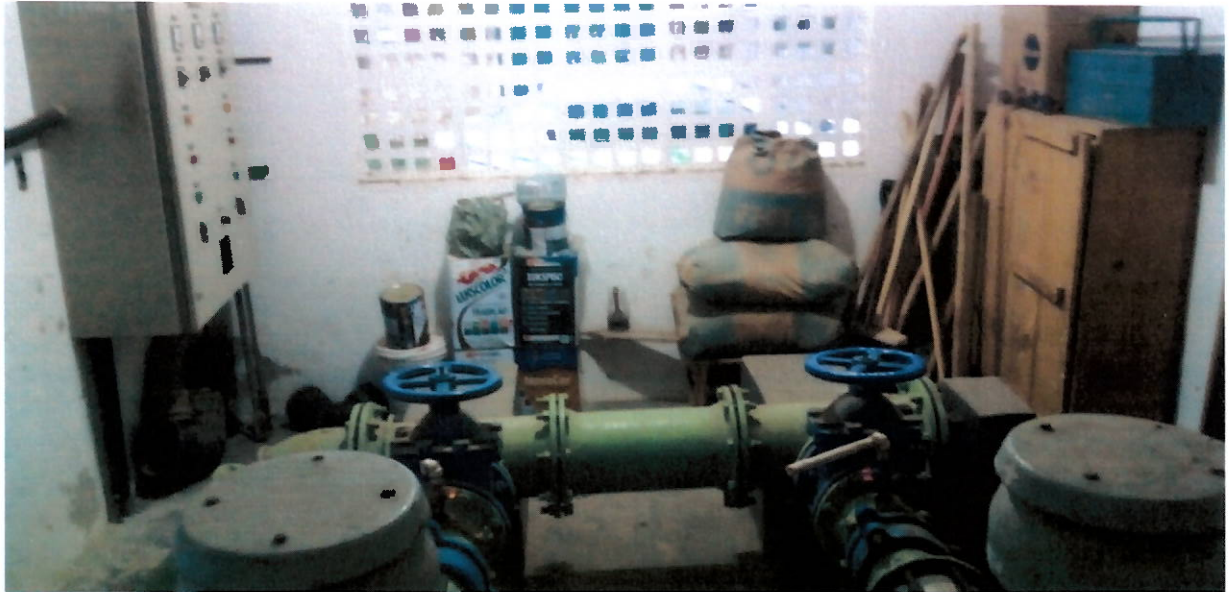
Materiais / produtos armazenados próximo as bombas e ao painel elétrico
