RELATÓRIO DE FISCALIZAÇÃO

AGENERSA/CASAN Nº 063/2023

Estação de Tratamento de Esgoto CAJU

Silva Jardim / RJ

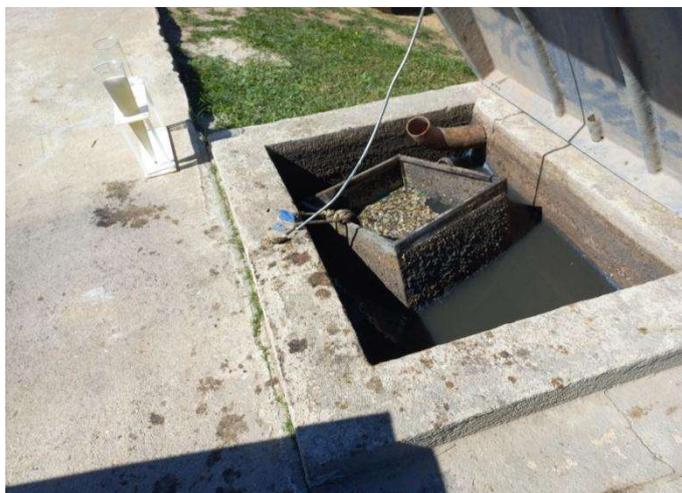
Foto 02 – Entrada do Esgoto “In Natura” nas Caixa Gradeada com acúmulo de material grosseiro advindo da coleta.

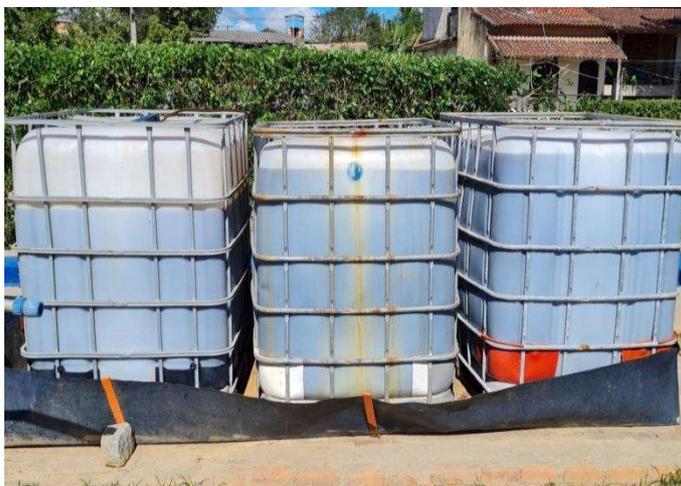
Foto 08 – Tanques de Policloreto de Alumínio (PAC) com contenção em situação inadequada.

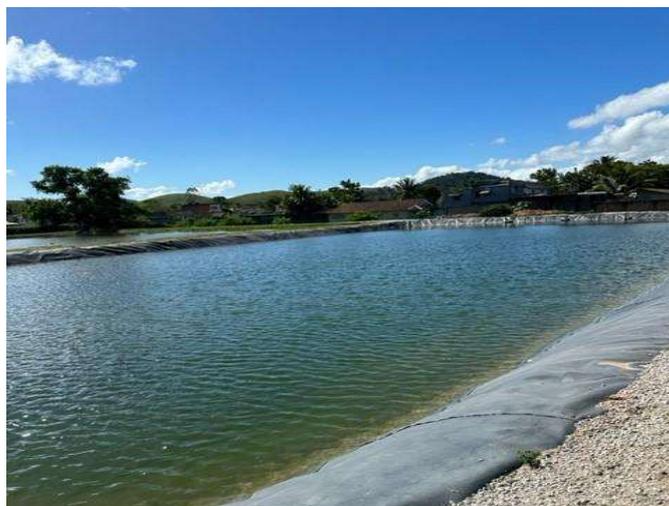
Foto 13 – Lagoa de Decantação (Em Manutenção).

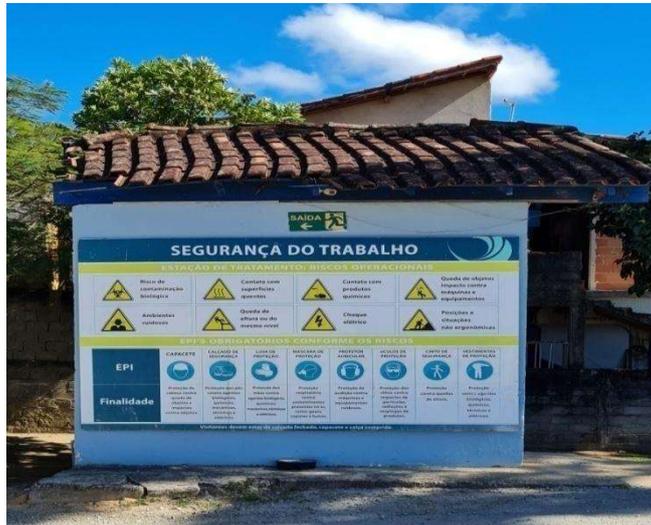
Foto 17– Telhado Quebrado.

- a) Telhado quebrado na entrada da Estação, conforme foto nº 18;
- b) Vazamento entre os tanques de vegetação na Wetland, conforme foto nº 21;
- c) A concessionária deverá apresentar solução para o risco de queda dos transeuntes da Estação nas lagoas;
- d) Apresentar o plano de contingências para eventos extraordinários que possam prejudicar as condições normais de funcionamento dos sistemas operados pela Concessionária. Tal documento não foi apresentado durante a visita.

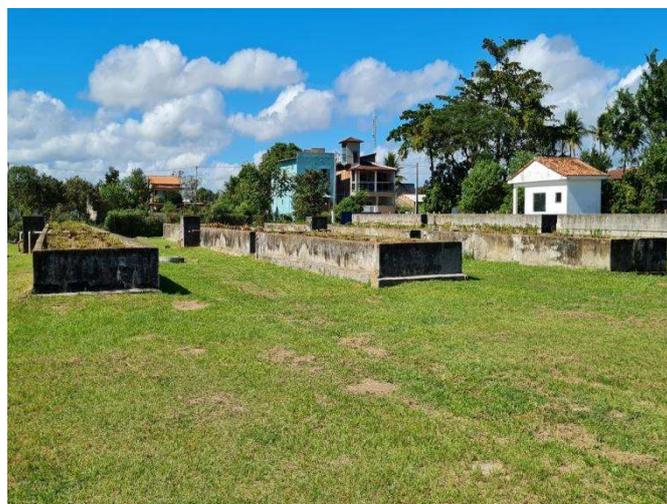
Foto 19 – Vegetação podada na zona úmida(pântano).

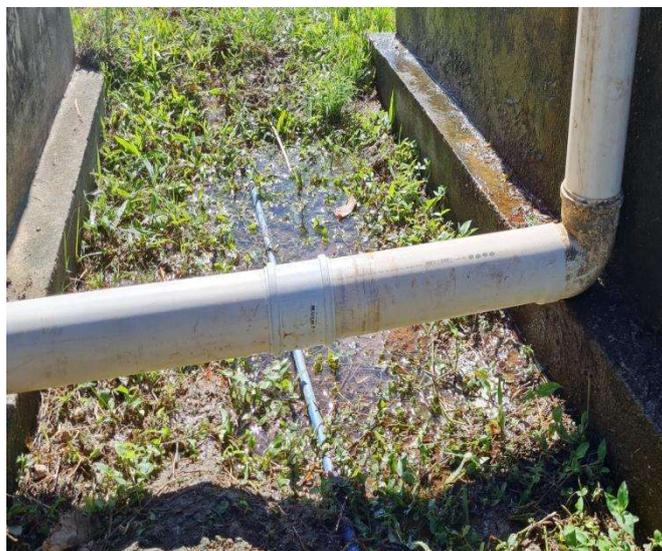
Foto 20 – Vazamento entre os tanques de vegetação.
