RELATÓRIO DE FISCALIZAÇÃO

AGENERSA/CASAN Nº 67/2022

Estação de Tratamento de Água Varjão

Piraí / Rio de Janeiro

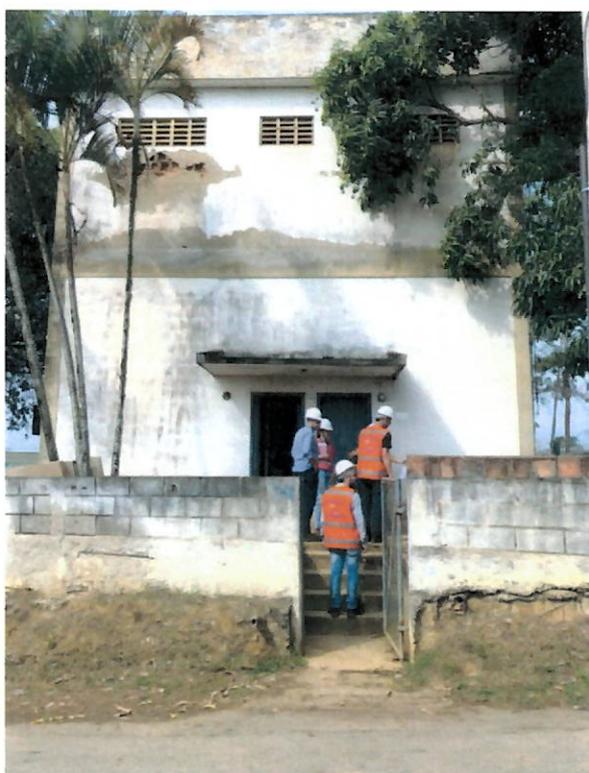
Entrada da ETA Varjão

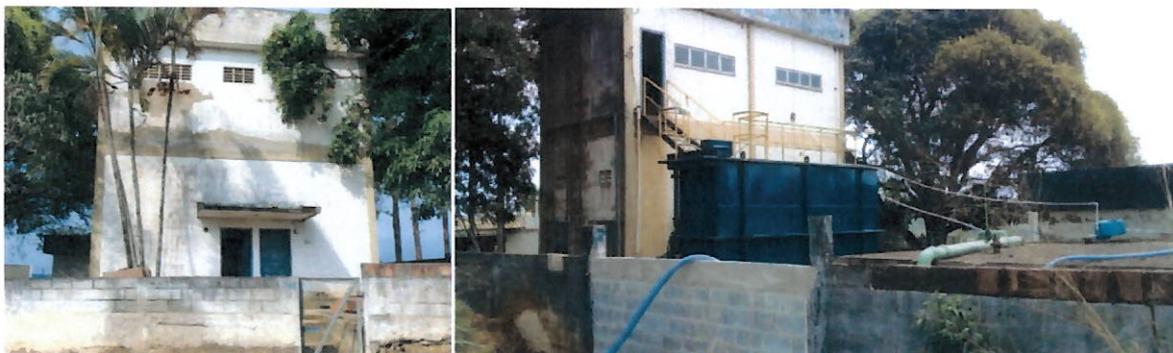
Entrada da Unidade e vista lateral

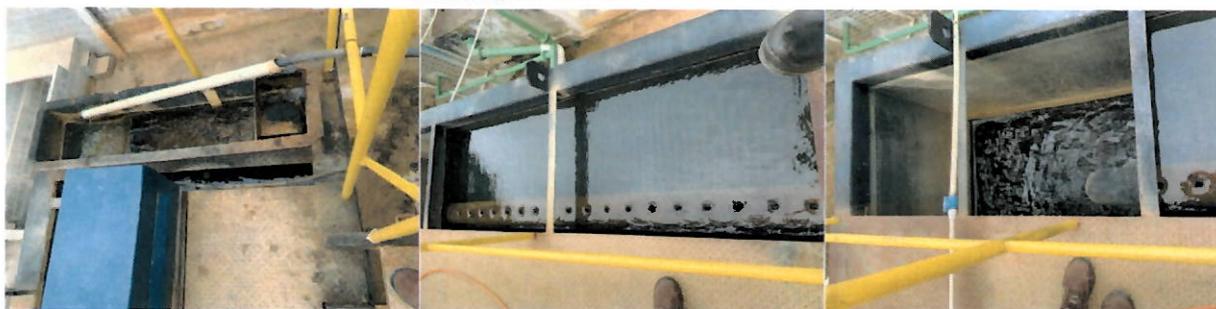
O conjunto está em mal estado de conservação na caixa de chegada, paredes apresentam ferrugem e o material está deteriorado sob efeito do tempo.

Caixa de entrada de água bruta na Unidade

Decantador

Filtro

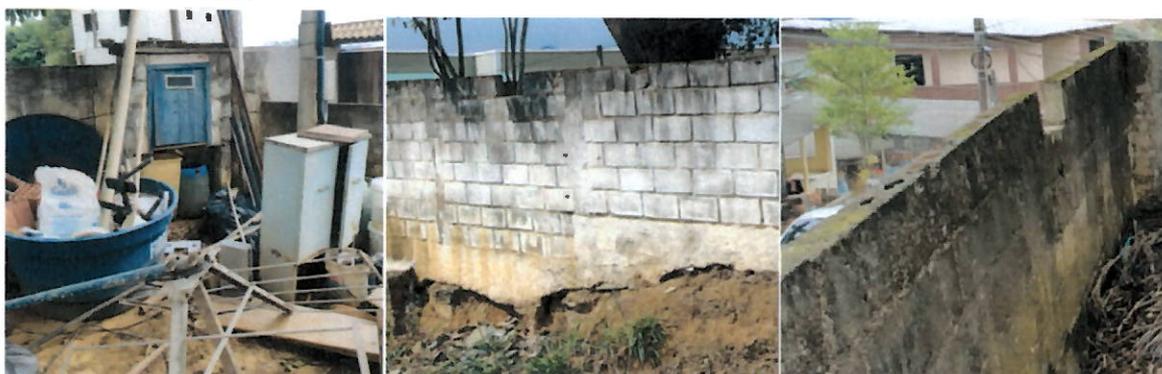
Muito material inservível no pátio da ETA.

Muro frontal com inclinação apresentando risco de queda

- a. Não há placas de identificação na ETA
- b. Os muros e prédios auxiliares da ETA, casa de bombas, sala de produtos químicos paredes e tetos estão com varias pontos soltando o emboço e com a pintura em mau estado, e o muro frontal inclinado.
- c. Não há local para deposição de lodo, este está sendo lançado direto na rede de águas pluviais.

- d. Há vários materiais inservíveis na entrada da ETA inclusive obstruindo a passagem.
- e. Reservatórios, bombonas e IBC's com produtos químicos sem a devida bacia de contenção para possíveis vazamentos.

- a. Colocação de placas de identificação da ETA
- b. Melhoria e recuperação nas condições de conservação do prédio e muros da ETA paredes, tetos, instalações elétricas e pintura.
- c. Implantação de sistema de separação e coleta de lodo para a correta destinação.
- d. Efetuar limpeza no pátio da ETA retirando materiais inservíveis acumulados aparentemente sem controle.
- e. Melhorar condições de armazenamento de produtos químicos e colocação de diques de contenção para casos de vazamentos.

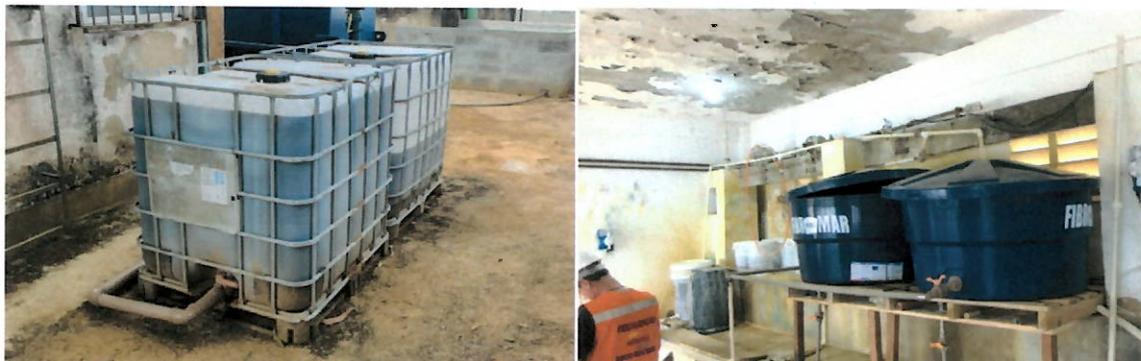
Armazenamento dos produtos químicos sem a devida bacia de contenção

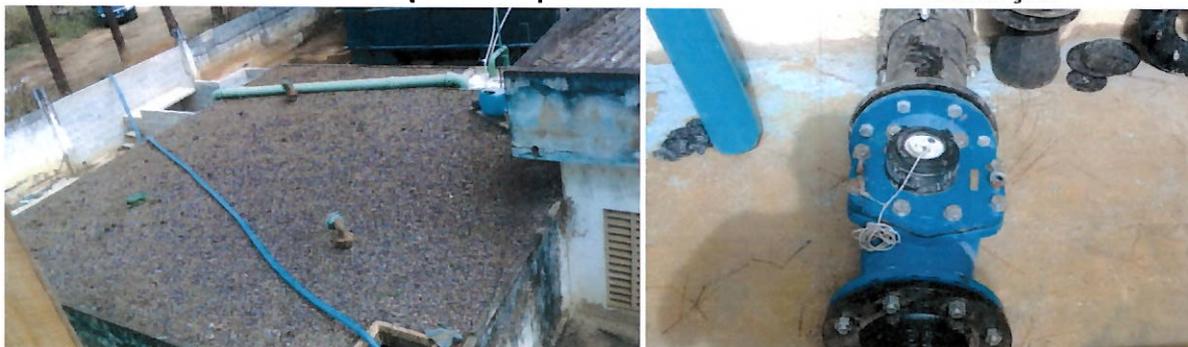
Tanque de contato + Macromedidor eletromecânico na saída do reservatório

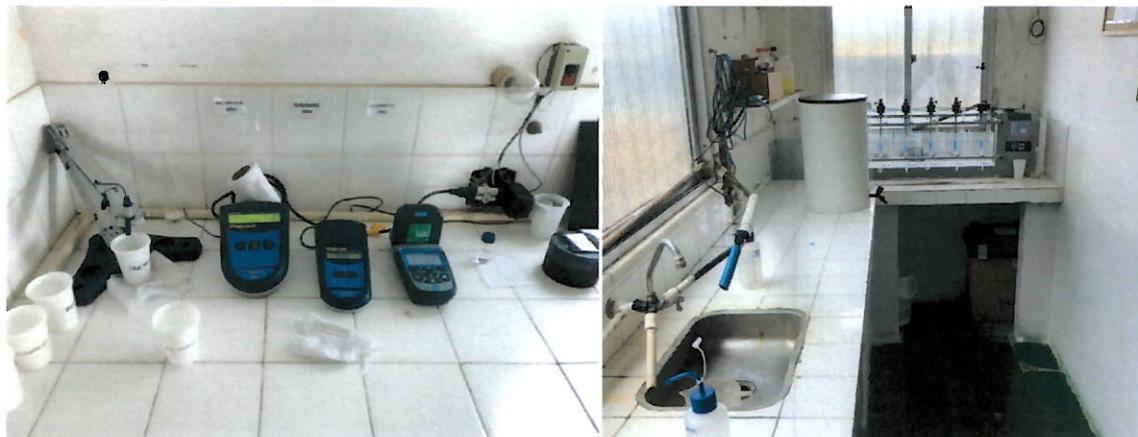
Laboratório para análise das amostras coletadas na Estação
