RELATÓRIO DE FISCALIZAÇÃO

AGENERSA/CASAN Nº 68/2022

Estação de Tratamento de Água Piraí

Piraí / Rio de Janeiro

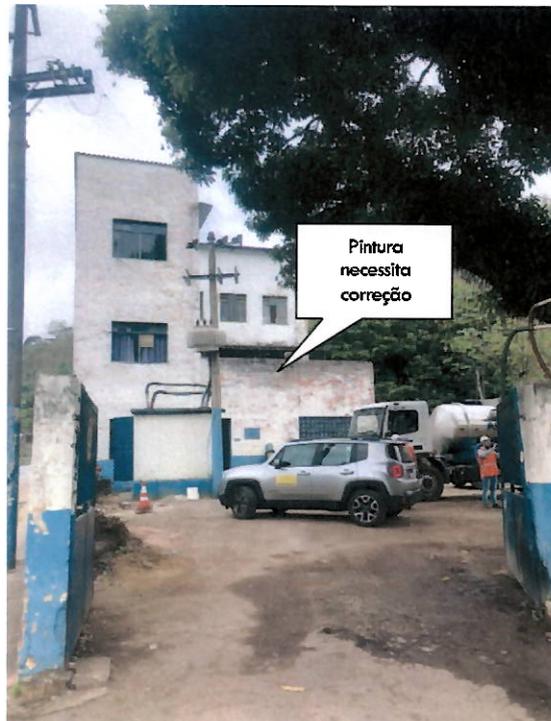
Entrada da ETA Pirai

- a. A ETA encontra-se sem identificação, murada e com entulhos no pátio;
- b. Captação do Bicame sem placa de identificação;
- c. Captação do Rio Pirai apresenta vazamento contínuo na escada de acesso a casa de bombas e não possui bomba reserva para uma eventual necessidade. Não possui placa de identificação;

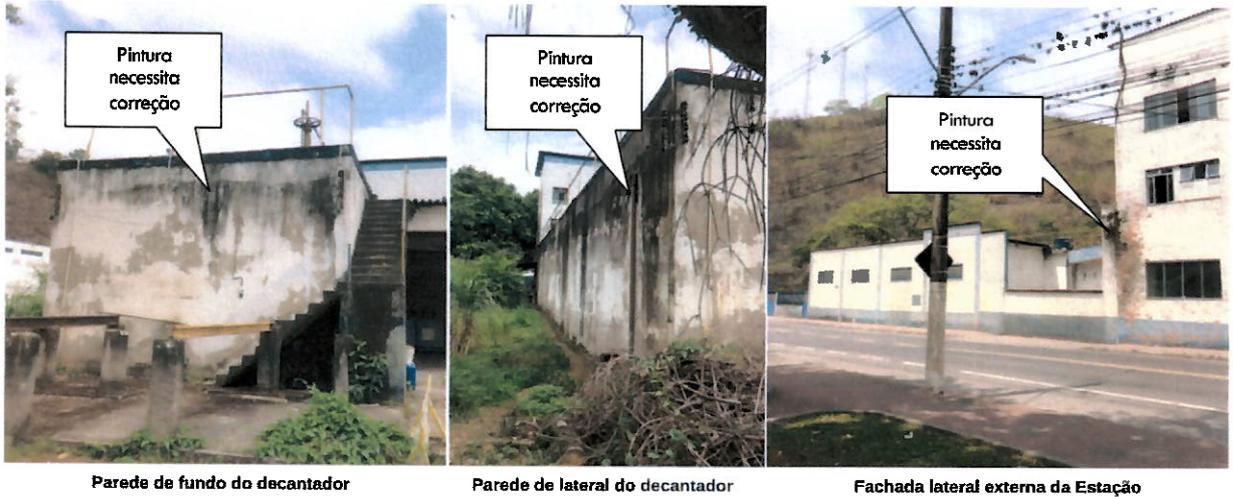
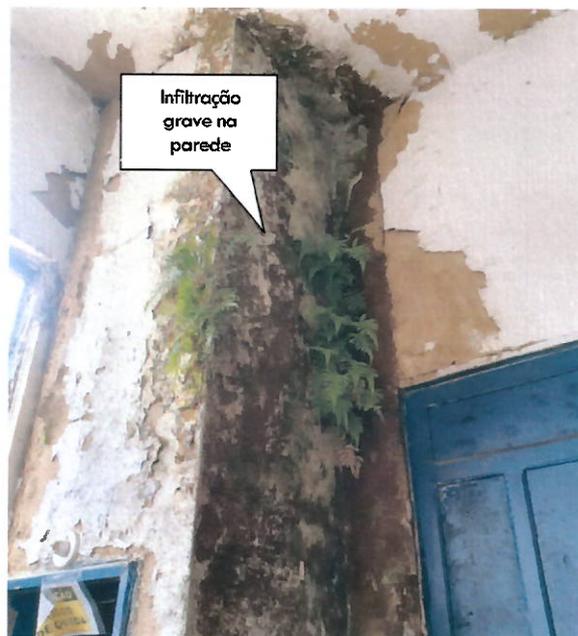
Casa de manobra dos filtros

A casa de manobra dos filtros necessita de reforma imediata por conta de vazamentos que acabam comprometendo a estrutura da edificação, válvulas e tubulações em estado inadequado de utilização com vazamentos e aspecto físico deteriorado, vegetações nas paredes por conta do escoamento da água, bloco de apoio das peças com rachaduras e quebrados em alguns pontos.

- f. A Concessionária deve apresentar solução para o descarte do lodo gerado nos decantadores e nos filtros;
- g. A sala de manobra dos filtros necessita de reforma na sua parte civil e resolução de infiltrações e vazamentos na edificação. Resolução de vazamento em válvulas e tubulação e apoios de concreto danificados;

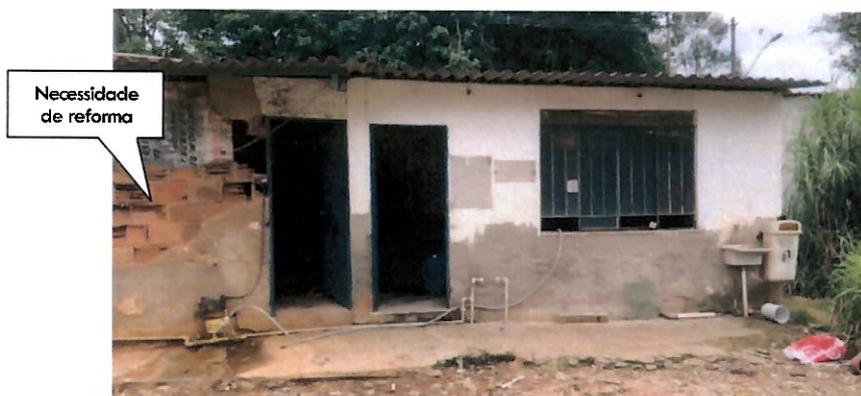
Edificação nos fundos da ETA

- k. Edificações da Estação com necessidade de reforma e resolução de vazamentos e infiltrações;
- l. Caixas de passagem e drenagem sem tampa ou com tampas quebradas no pátio da Estação;

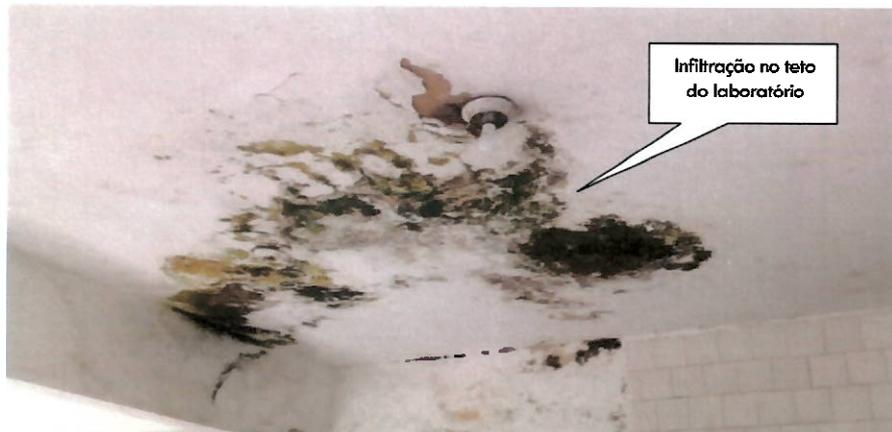
Teto do laboratório da Estação

Com relação à edificação verifica-se a necessidade de reforma nas fachadas que estão com grau de deterioração elevado devido a intempéries e vazamentos. O elevador de carga está inoperante. As instalações hidráulicas, sanitárias e elétricas precisam ser avaliadas quando a necessidade de substituição em alguns locais.

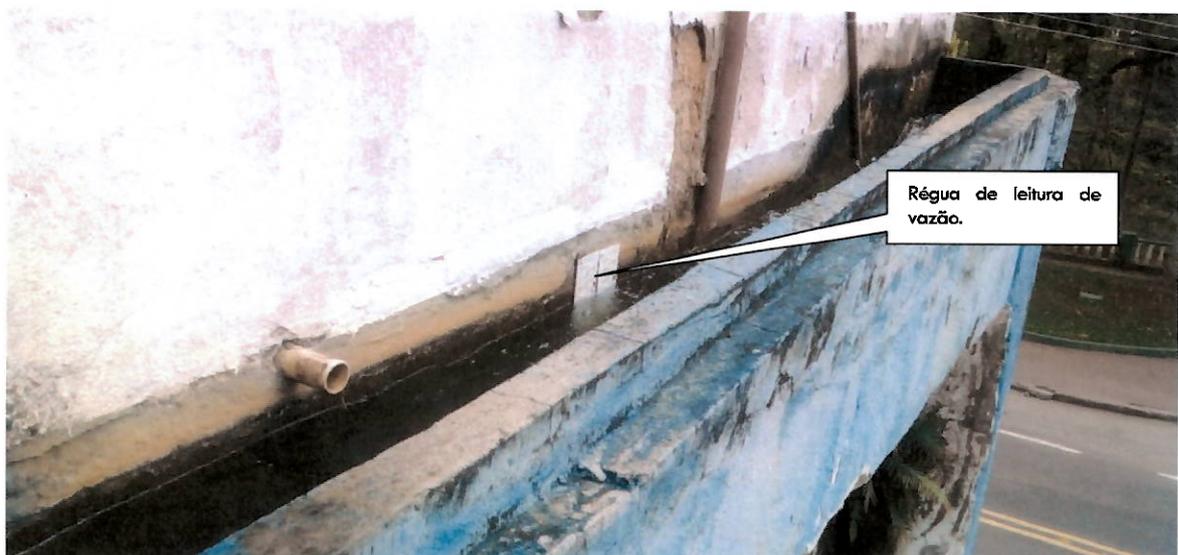
A leitura de vazão é feita por meio de uma régua graduada para vertedor retangular. Esta régua está posicionada no canal de coagulação em local de difícil leitura. Fomos

informados que a Concessionária já comprou os macromedidores e que estão aguardando a entrega para posterior instalação.

Canal de coagulação com régua de leitura de vazão

- a. Informar qual o volume do lodo gerado por mês;
- b. Apresentar as análises dos efluentes tratados dos últimos 30 (trinta) dias;
- c. Apresentar um plano de contingência quando de uma eventual paralisação não programada do sistema;
- d. Apresentar um plano ou estudo, com seu respectivo cronograma, para o destino adequando do lodo gerado pelo tratamento;
- e. Apresentar o Manual e Registro de Controle de Manutenções Preventivas e Corretivas para ETA;
- f. Apresentar um plano, com seu respectivo cronograma, para reforma e resolução dos problemas apresentados por este relatório;
- g. Providenciar Licença Ambiental válida ou protocolo de entrada no pedido, caso possua manter em exposta de forma visível;
- h. Apresentar cronograma de instalação de macromedidores para aferição da vazão da Estação.

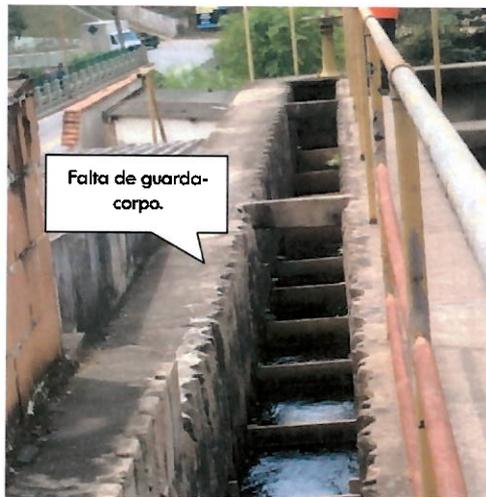
O Floculador da ETA Pirai é do tipo hidráulico, de fluxo vertical, não mecanizado e possui uma câmara. As chicanas são constituídas por placas de madeira e aparentam estar em bom estado.

Para segurança dos operadores e de qualquer indivíduo que venha a caminhar pelas passarelas que permitem a visualização das etapas de tratamento, faz-se necessária a presença de guarda-corpo com a função de diminuir o risco de queda nos tanques da Estação. Não obstante, algumas passarelas do floculador encontram-se sem este item de segurança. Esta falta caracteriza risco iminente de acidente e demanda resolução imediata para que garantisse da integridade física dos possíveis transeuntes se estabeleça. Outro empecilho a livre circulação sobre as passarelas é a precariedade no sistema de iluminação dos tanques. Tal realidade acomete diretamente não só a segurança, mas como a plena análise das características visuais das etapas do tratamento.

- d. Canal de floculação com falta de guarda-corpo e sistema de iluminação deficiente, trazendo com isso, risco iminente de acidente;
- e. Decantadores com falta de guarda-corpo e sistema de iluminação deficiente, trazendo com isso, risco iminente de acidente;

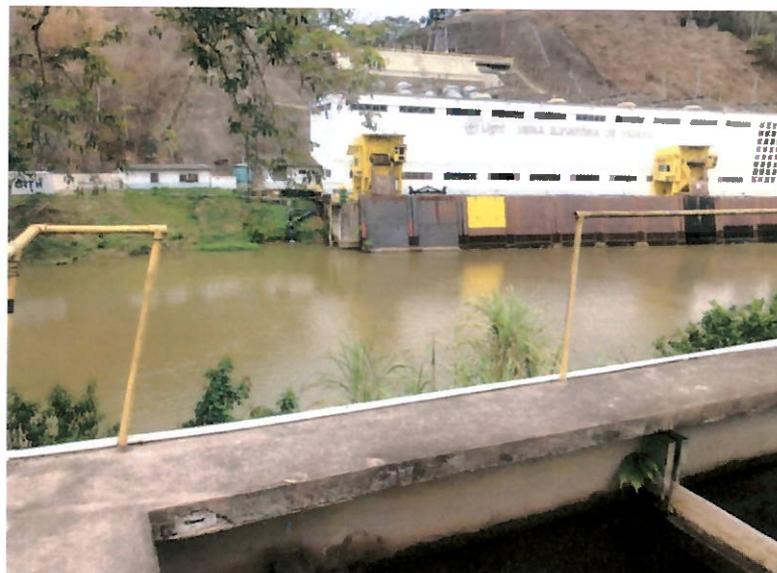
Como ocorre com as passarelas do floculador, também há melhorias que deverão ser executadas com relação aos guarda-corpos e a iluminação das câmaras de decantação.

Decantador sem guarda - corpo

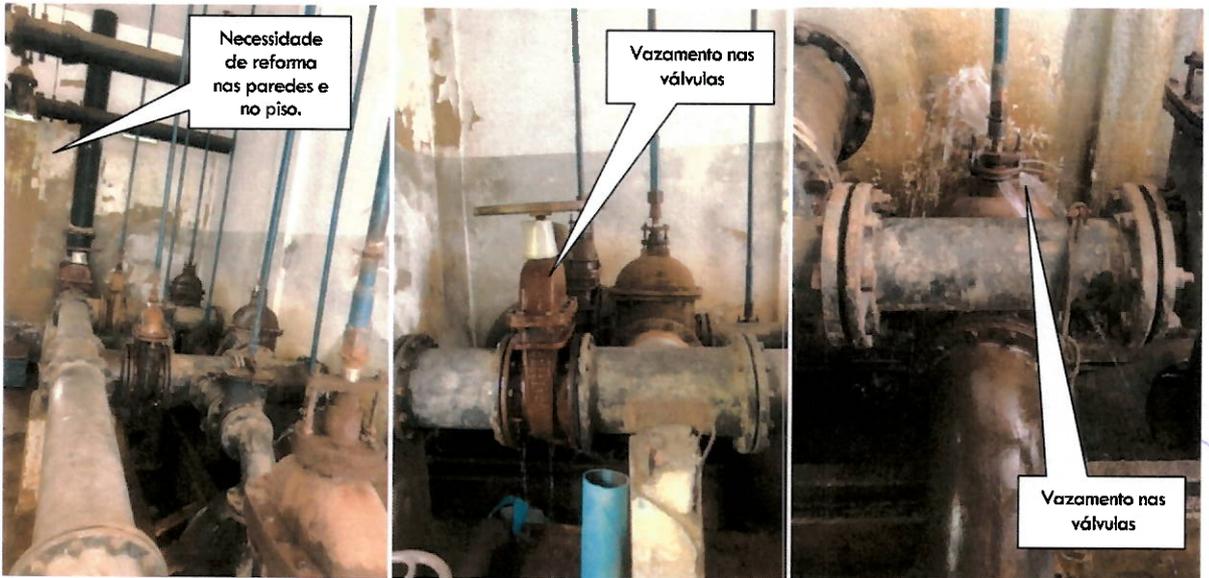
Casa de manobras de filtros

Necessidade de reforma nas paredes e no piso.

Vazamento nas válvulas

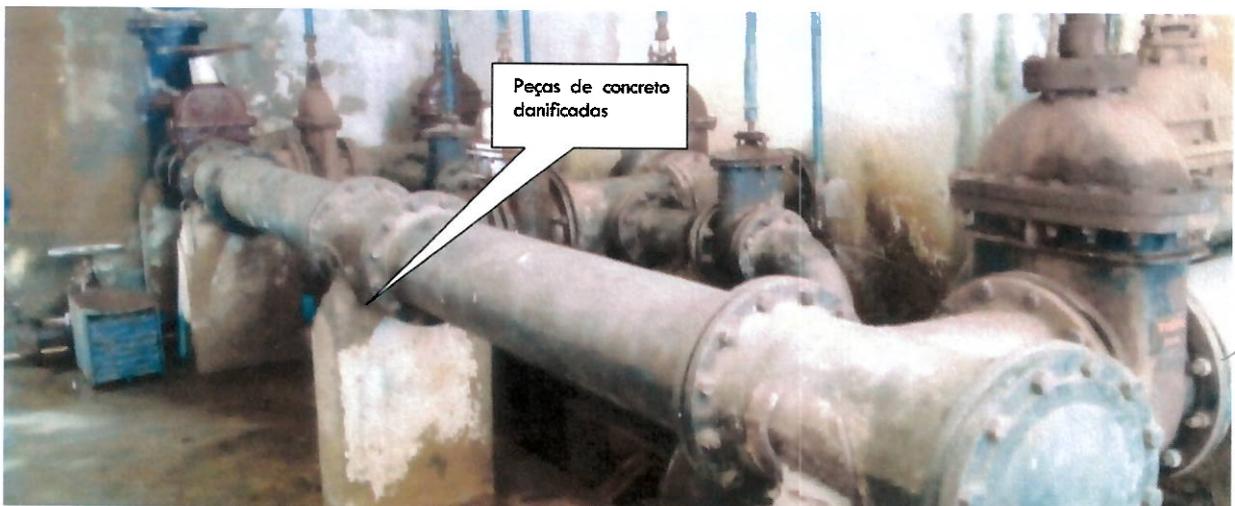
Casa de manobra dos filtros

Peças de concreto danificadas

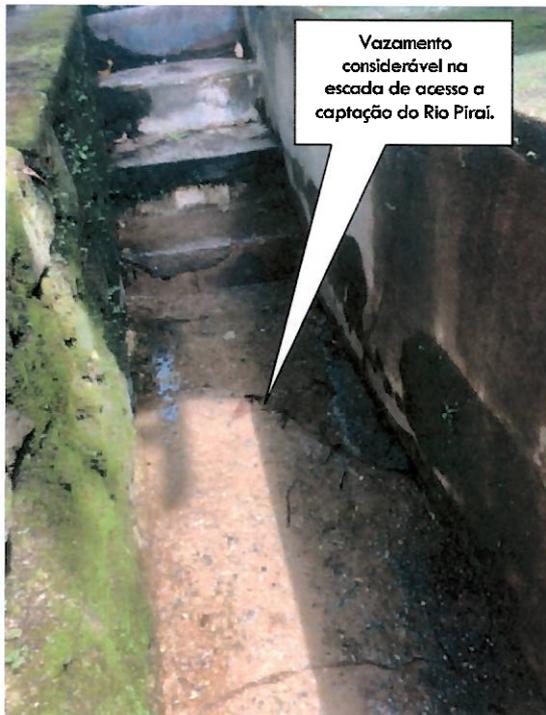
Escada de acesso à captação do Rio Pirai

Como já explanado, na ETA, há também uma captação antiga no Rio Pirai. Esta foi concebida na construção da Estação para atender a vazão inicial de projeto. Foi observado durante a visita um vazamento considerável na escada de acesso a esta captação. Fomos informados que este vazamento se origina das tubulações dos filtros. Atualmente, recorre-se a esta quando ocorre algum impedimento na captação nova.

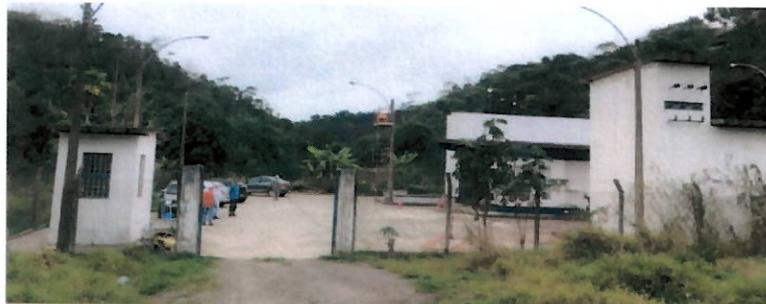
Captação nova: Entrada da captação do Bicame
