1-RF CASAN N°: 069/2023	2-Data da Fiscalização: 13/06/2023	3-Concessionária Fiscalizada: RIO+SANEAMENTO
4-Endereço da Fiscalização: Rua Thassilo de Sampaio Mitke nº160	5-Bairro(s): Demétrio Ribeiro	6-Município: Vassouras-RJ
7-Objetivo da Fiscalização: Descrever e detalhar as condições operacionais do sistema de abastecimento de Água do Distrito de Demétrio Ribeiro em Vassouras, a cargo da Concessionária RIO MAIS SANEAMENTO. Ação de fiscalização direta feita por fiscais credenciados, visando determinar o grau de conformidade do sistema auditado.		
8-Representes designados pela Concessionária: Rafael Ribeiro da Silva – Técnico de Operações		
9-Descrição do(s) fato(s) relevante(s) encontrado(s) na fiscalização: Conforme Relatório e documentação fotográfica em anexo.		
10-Norma(s) Aplicável(eis): ABNT NBR 5410 – Instalações elétricas de baixa tensão ABNT NBR 12214 - Projeto de estação de bombeamento ou de estação elevatória de água. ABNT NBR 12216 - Projeto de estação de tratamento de água para abastecimento público. Portaria GM/MS nº 888/21 – Procedimentos de controle e de vigilância da qualidade da água para consumo humano e seu padrão de potabilidade. Deliberação AGENERSA Nº 4216 de

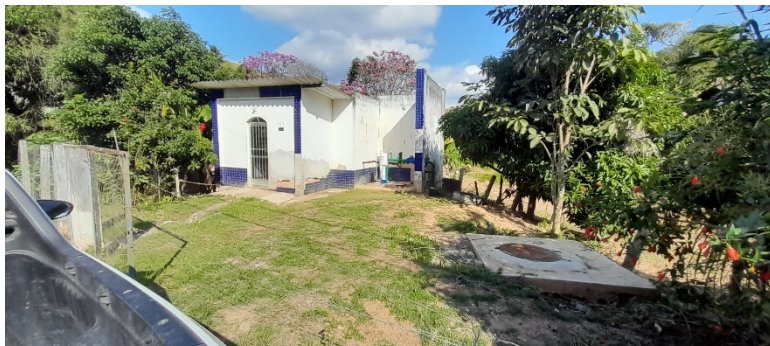
FOTO 1

Ausência da placa de identificação na UT

- Instalar placa de identificação

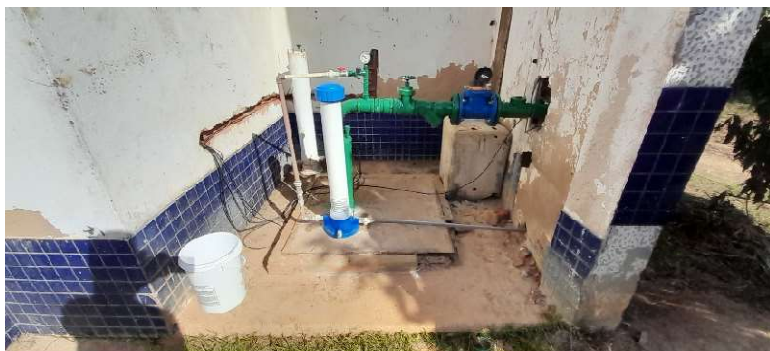
FOTO 2

Não observado

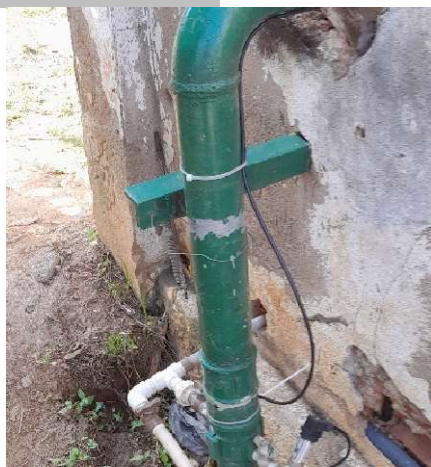
FOTO 3

Estrutura necessitando melhorias

- Reformas estruturais

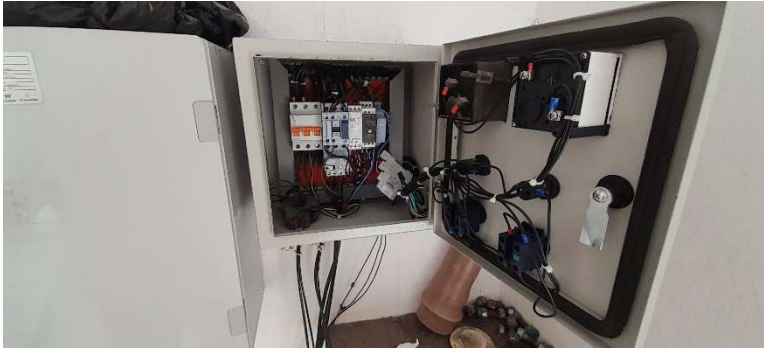
FOTO 4

A tubulação do poço está vedada e em bom estado de conservação. O barrilete conta com válvulas, medidores de pressão e um macromedidor. A operação do poço não é feita localmente, apenas um operador volante da concessionária realiza visitas de manobras no sistema. O painel da bomba está dentro do prédio do poço, mas a fiação exposta entre o poço e o prédio representa uma vulnerabilidade para o sistema.

Componentes pendurados dentro do painel

- Atender a NR 10 – Serviços em Eletricidade;
- Atender a NBR 5410 – Instalações Elétricas de Baixa Tensão

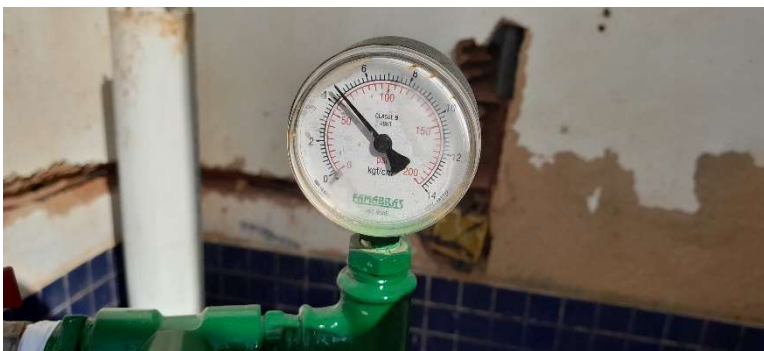
FOTO 5

Pressão recalando de 65 Psi

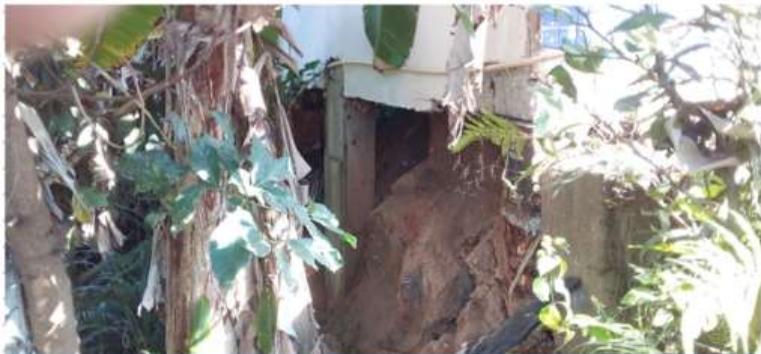
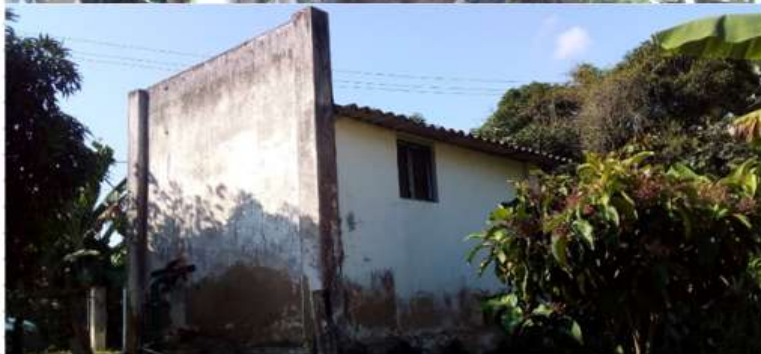
FOTO 6

Infraestrutura em mal estado de conservação

- Avaliação das condições estruturais

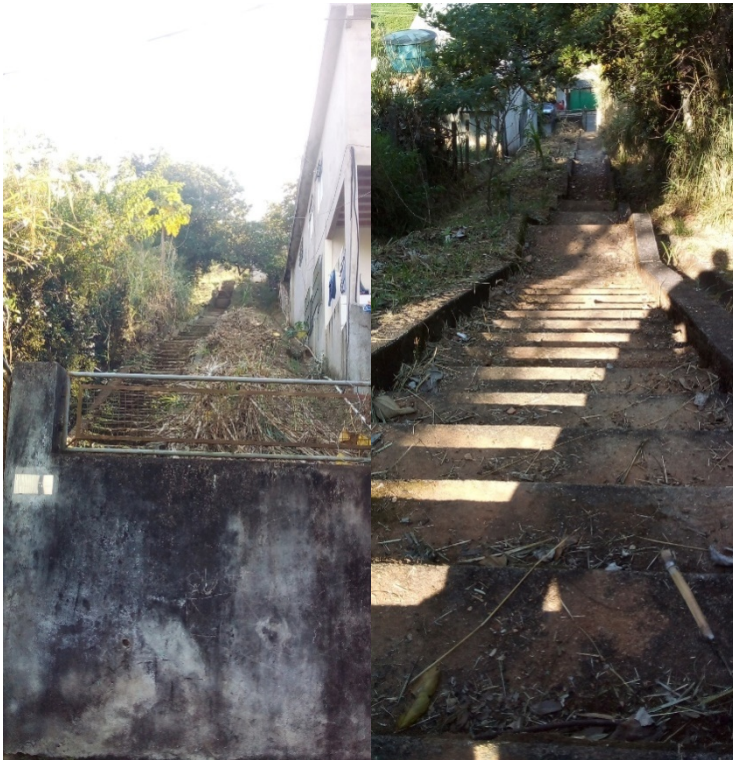
FOTO 13

O acesso ao reservatório é feito por uma escada com 126 degraus, sem corrimão, o que representa risco de acidentes. As cercas que isolam o terreno do reservatório também precisam de manutenção, pois são feitas de arame farpado.

Falta de corrimão

- Instalação de corrimão

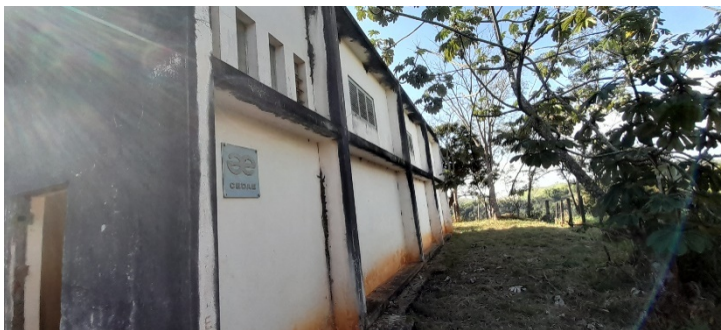
FOTO 14

Falta de Placa de identificação

- Instalação de Placa de identificação

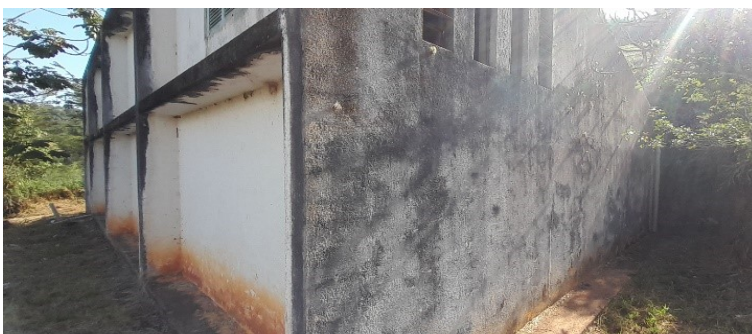
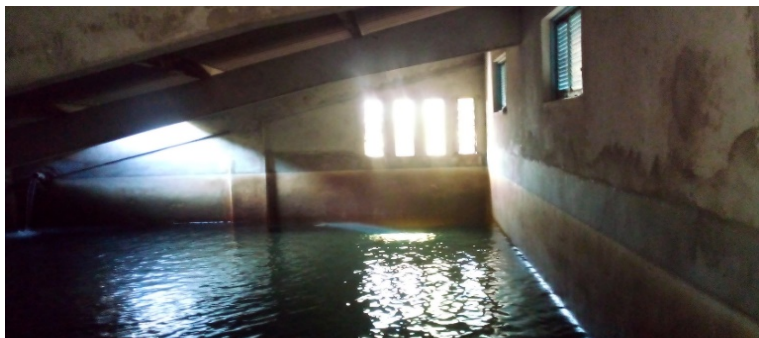
FOTO 15

Vidros quebrados

- O reservatório deve ser totalmente isolado de luz solar e animais de pequeno porte.

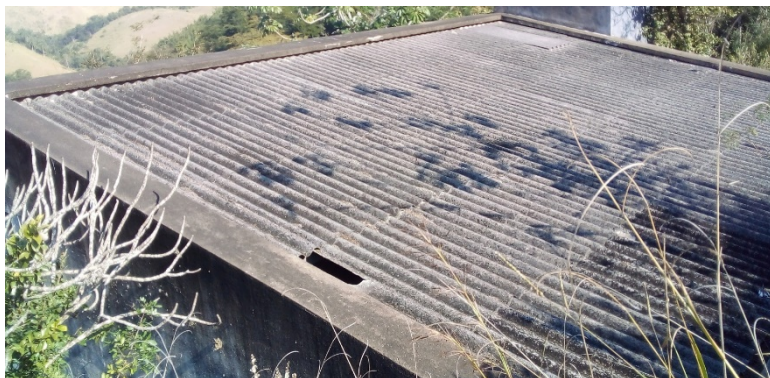
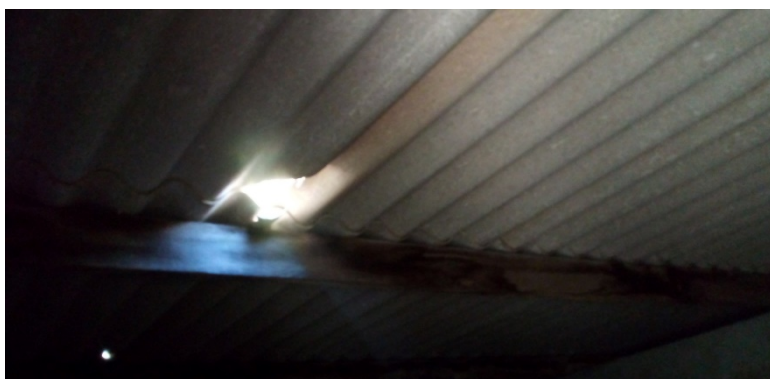
FOTO 16

Cobertura de telhado danificada

- Realizar o fechamento do reservatório atendendo as normas devidas.

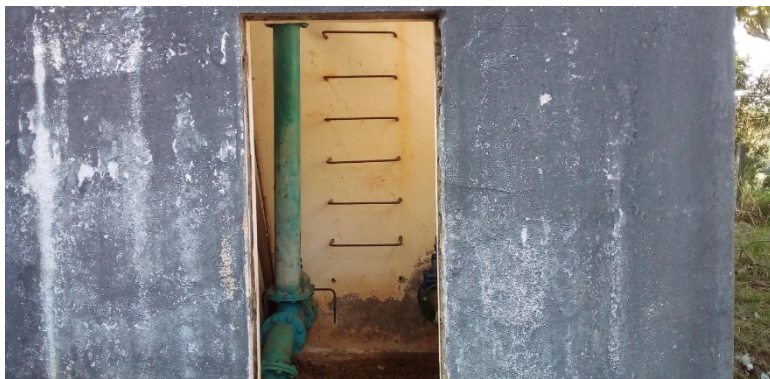
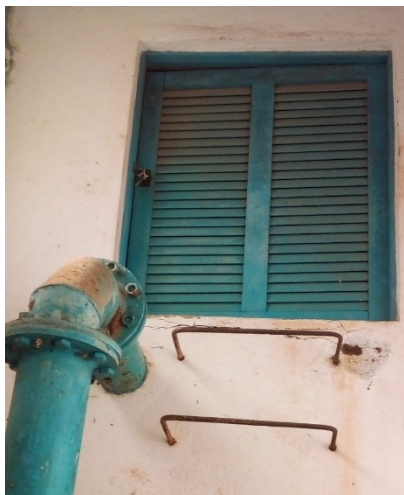
FOTO 17

Acesso facilitado / falta de portas

- Instalar portas no local

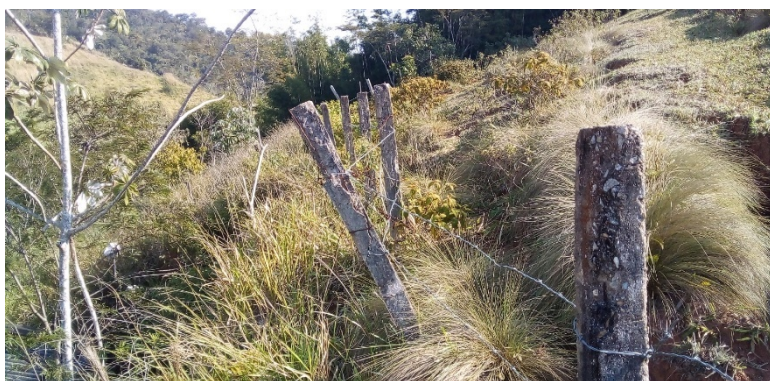
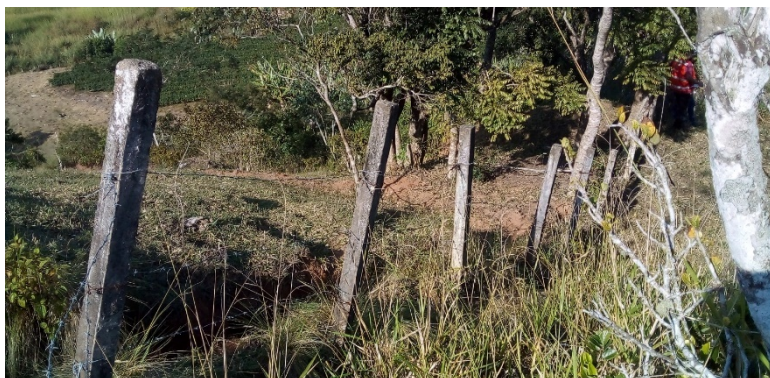
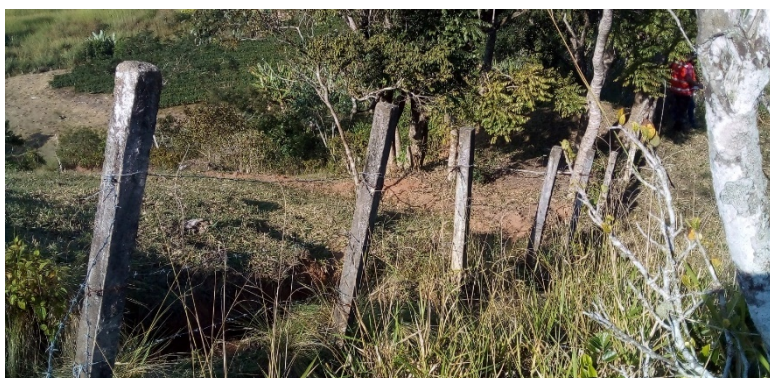
FOTO 18

Cercamento deficiente

- Melhorias no cercamento do reservatório
