RELATÓRIO DE FISCALIZAÇÃO

AGENERSA/CASAN Nº 70/2022

Estação de Tratamento de Água Santanésia

Piraí / Rio de Janeiro

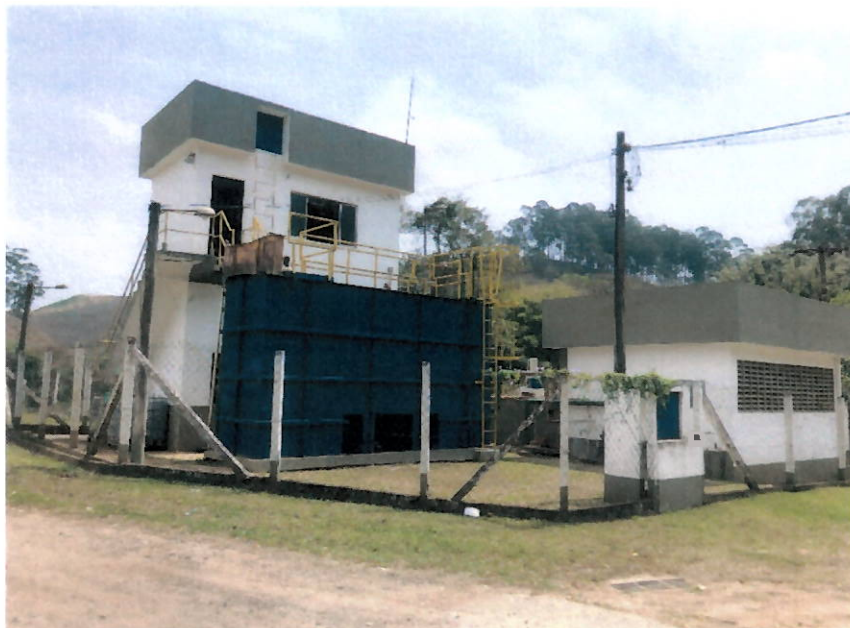
Entrada da ETA Santanésia

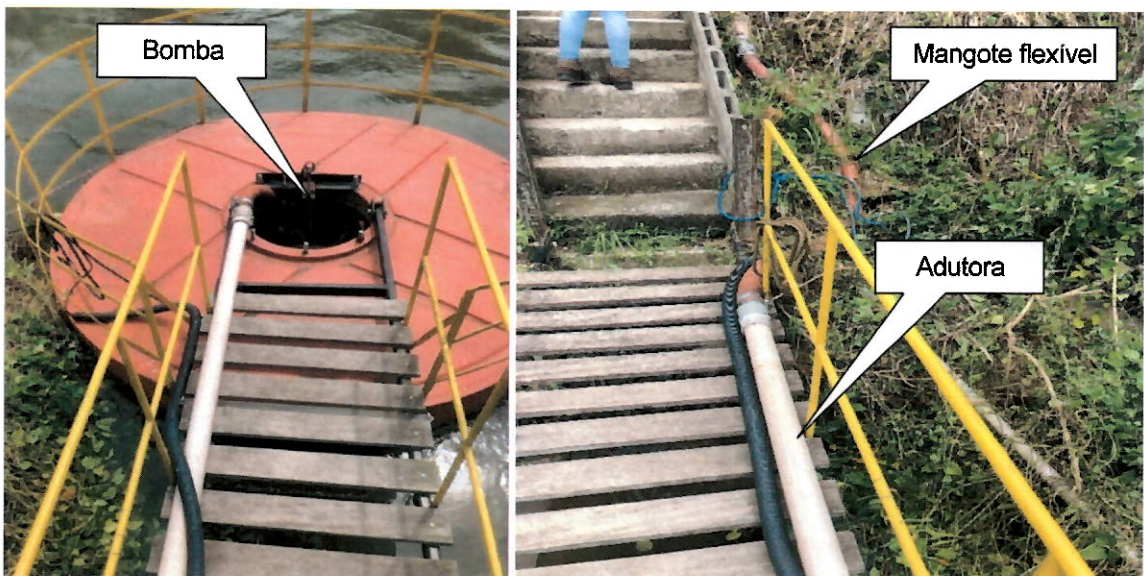
O processo se inicia na Balsa flutuante, está balsa serve para qual for o nível de água do rio, a bomba de 05 hp posicionada em seu centro não trabalhe seca, já que o nível do Rio é controlado pela concessionária de energia Light.

A água segue para a ETA através de tubo de PBA e Mangote de 60 mm que se encontra em boas condições.

Captação/balsa + adutora de água bruta

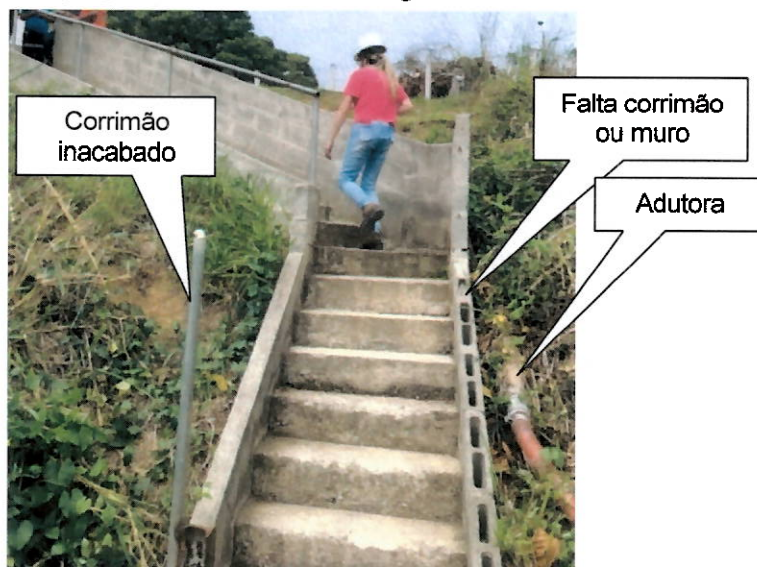
O acesso à captação em boas condições, precisando a finalização do corrimão ao final da escada próximo a transição para a balsa.

Acesso à captação

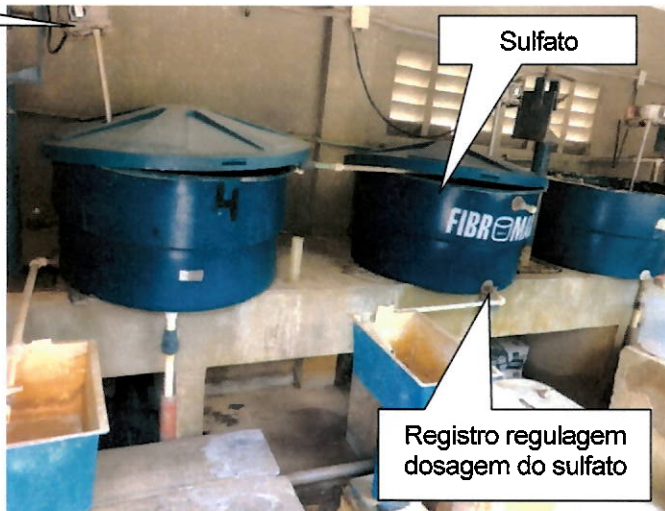
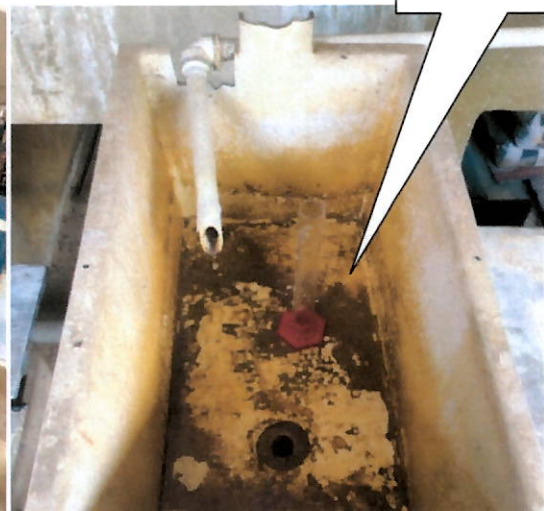
A aplicação do Coagulante é feita no gargalo da calha e o coagulante utilizado é o Sulfato de Alumínio ($Al_2(SO_4)_3$) que é dosado de maneira manual (ml/10 seg.), a operação é feita através de registros, podendo ocasionar entupimentos.

Casa de manejo do Sulfato de Alumínio + Ponto de dosagem

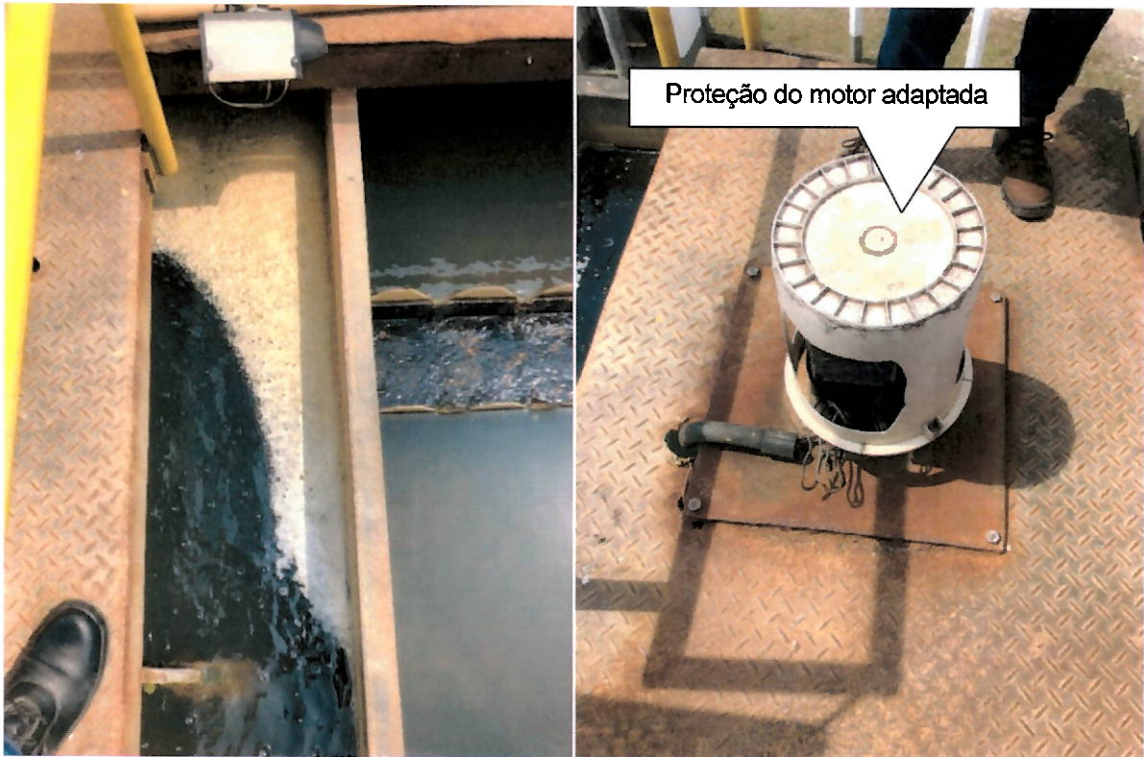
O floculador e o agitador operam em boas condições.

Proteção do motor adaptada

Floculador + Tanque de floculação com agitador mecânico

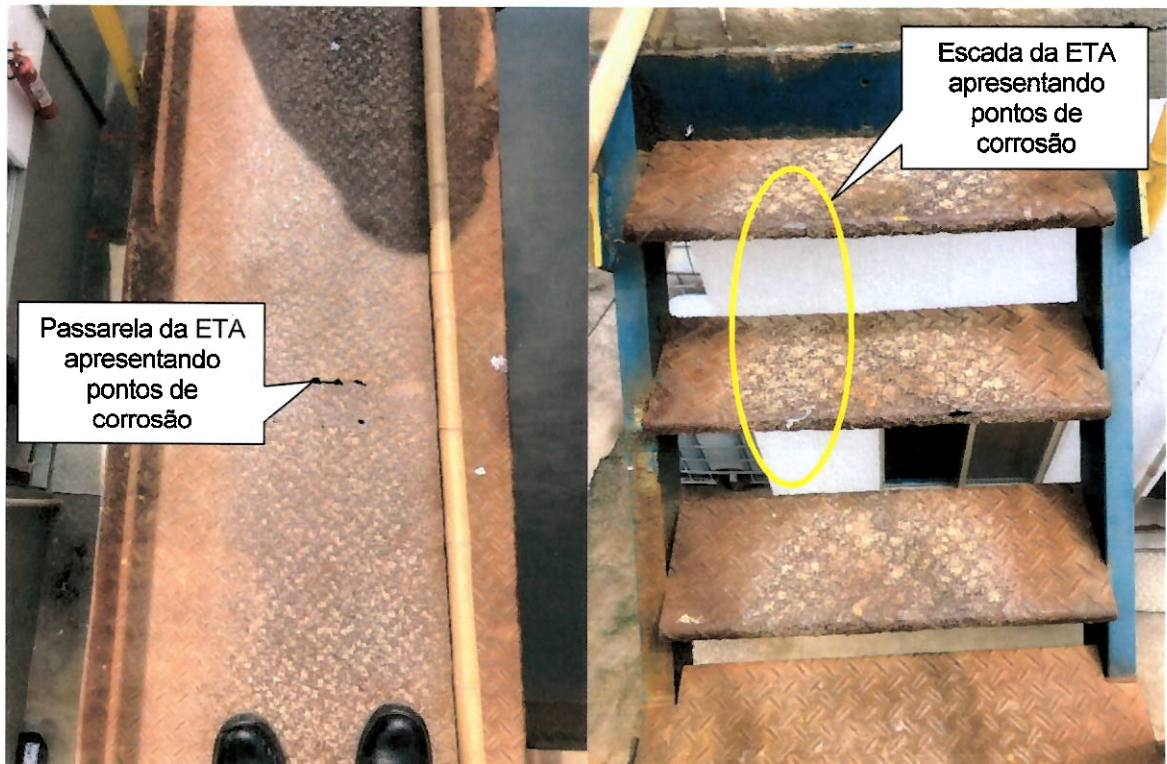
Passarela da ETA apresentando pontos de corrosão

Escada da ETA apresentando pontos de corrosão

Assoalho da base metálica da ETA + escada de acesso a ETA

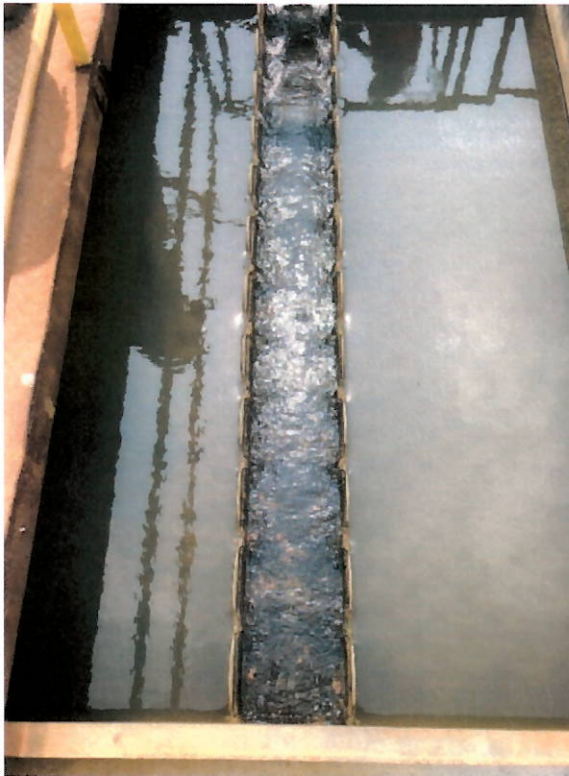
No momento da vistoria o decantador estava em boas condições de funcionamento e limpeza.

Decantador

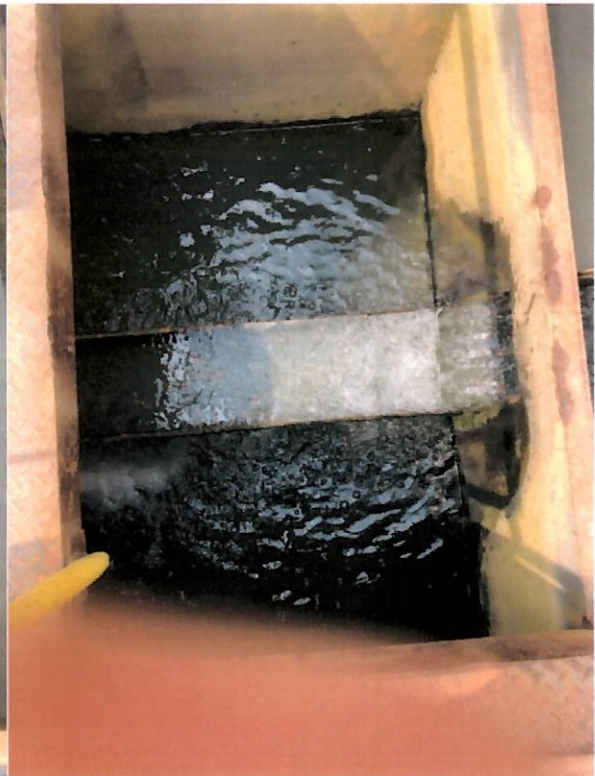
No ato da vistoria, o filtro estava com seu funcionamento normal.

Filtro

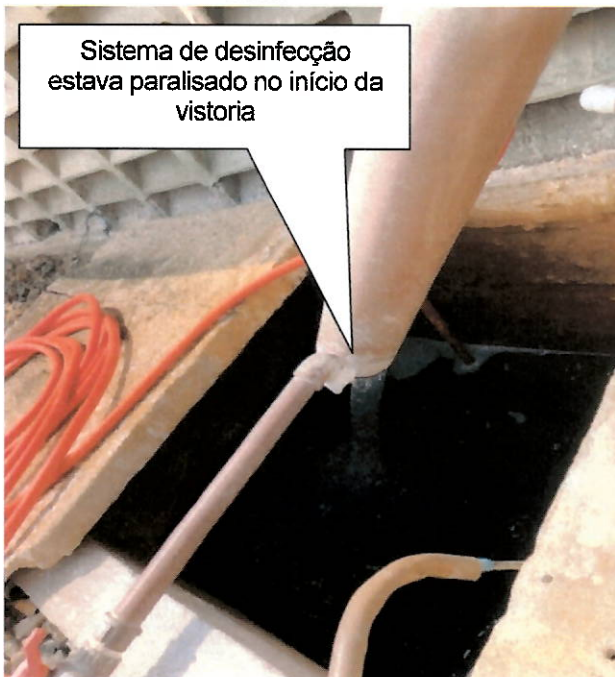
No ato da vistoria, o sistema de desinfecção não estava em funcionamento, logo questionado pelos técnicos, foi regularizado.

Sistema de desinfecção estava paralisado no início da vistoria

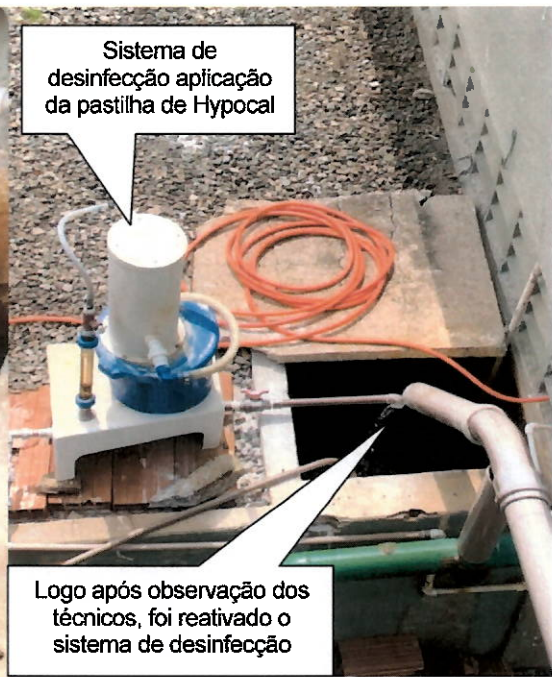
Sistema de desinfecção aplicação da pastilha de Hypocal

Logo após observação dos técnicos, foi reativado o sistema de desinfecção

Tanque de contato + sistema de desinfecção

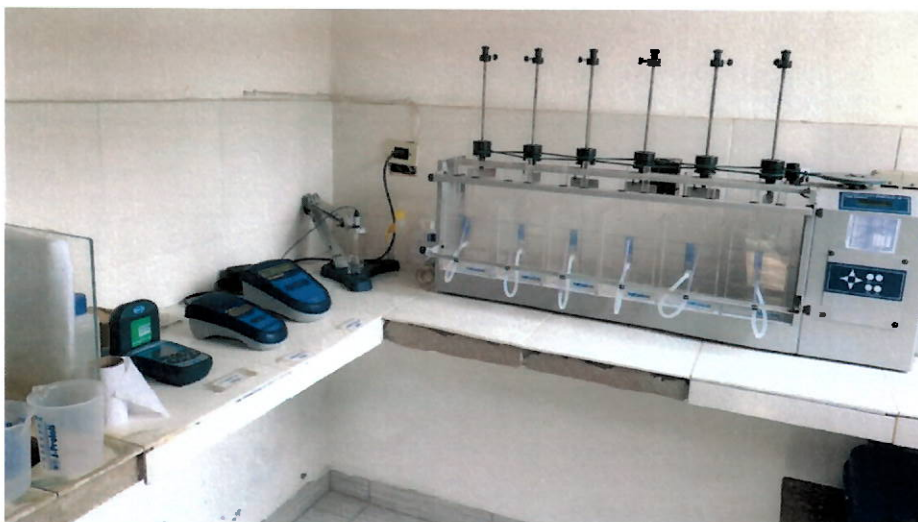
No ato da vistoria foi verificado o funcionamento normal do laboratório da unidade.

Laboratório

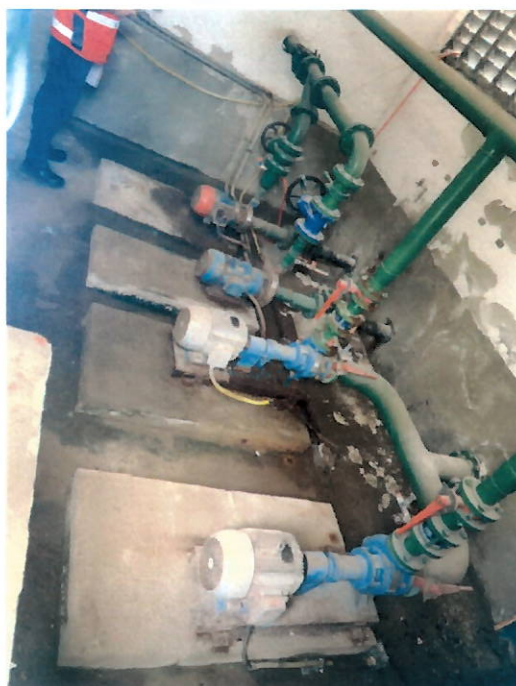
Local precisa de manutenção nas paredes.

Necessita reforma
na estrutura das
paredes

Motobombas

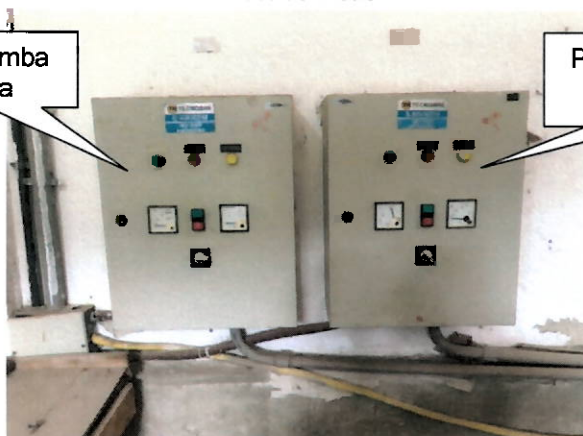
O sistema de bombeamento e os painéis estão funcionando em boas condições.

Painéis de controle das bombas de distribuição

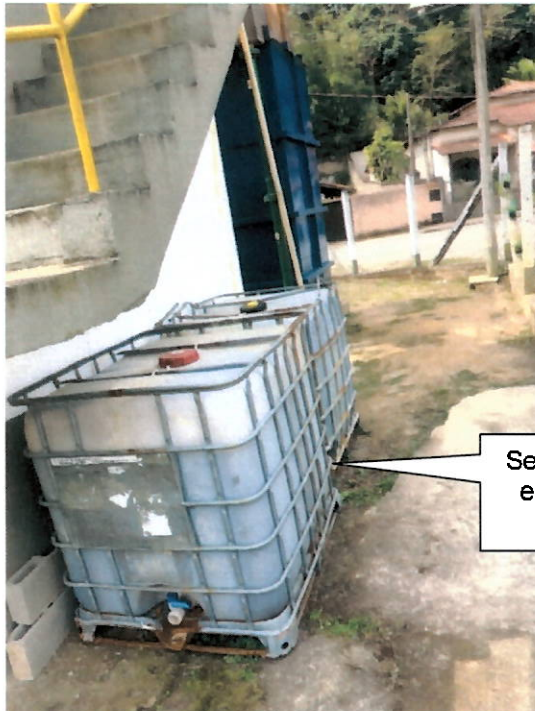
Caixa de armazenamento de sulfato
