<b>1 - RFCASANNº:</b> 070/2023	<b>2 - Data da Fiscalização:</b> 18/07/2023	<b>3 - Concessionária Fiscalizada:</b> RIO + SANEAMENTO
<b>4 - Endereço da Fiscalização:</b> Rua Moacyr Rocha s/n; Ipuca Coordenadas: -21.640980, -41.733374	<b>5 - Bairro(s):</b> Nova Divinéia	<b>6 - Município:</b> São Fidélis/RJ
<b>7 - Objetivo da Fiscalização:</b> Descrever e detalhar as condições operacionais da Estação de Tratamento de Esgoto, a cargo da Concessionária Rio + Saneamento. A ação de fiscalização direta foi realizada por profissionais credenciados, visando determinar o grau de conformidade do sistema auditado.		
<b>8 - Representes designados pela Concessionária:</b> Lucas Rachid - Coordenador Operac. Carlos Orlando - Supervisor Operac.		
<b>9 - Descrição do(s) fato(s) relevante(s) encontrado(s) na fiscalização:</b> Conforme Relatório e documentação fotográfica em anexo.		
<b>10 - Norma(s) Aplicável(eis):</b> ABNT NBR 12209/11 - Projeto de estação de tratamento de esgoto. ABNT NBR 12208/20 - Projeto de estação de bombeamento ou estação elevatória de esgoto. Decreto nº 48.225/22 - Regulamento dos serviços de abastecimento de água e esgotamento sanitário.

### **15. DESCRIÇÃO DA ETE**

### **17

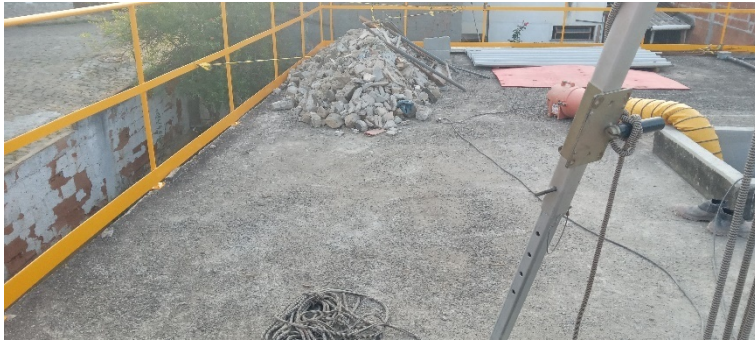
**FOTO 03**

Não encontrada

Parte superior da ETE.

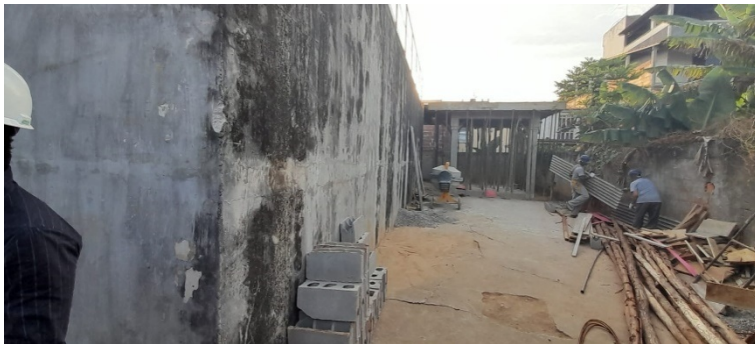
**FOTO 04**

Não encontrada

Pátio da ETE.

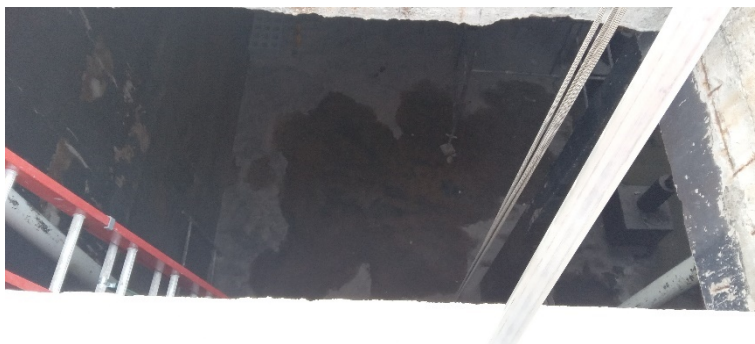
**FOTO 05**

Não encontrada

Compartimento Interno.

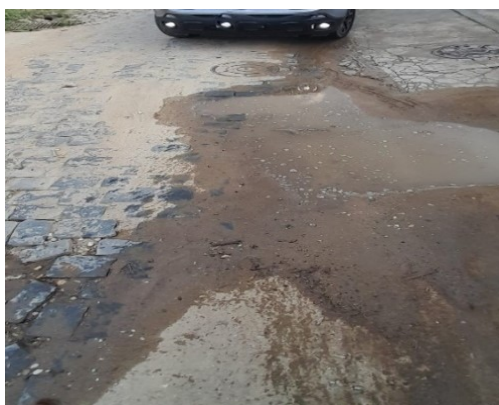
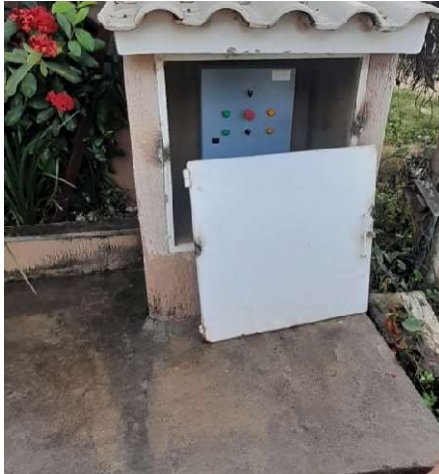
**FOTO 06**

Complementando este sistema existe uma estação elevatória de esgoto bruto (EEEB) que fica localizada na rua Asalgá Tito de Azevedo, nº781-Nova Divinéia - Ipuca, com coordenadas geográficas (-21.638015, -41.732475), a estação encontrava-se inoperante no presente momento.

EEEB Inoperante

Local Rua Asalga Tito de  
Azevedo, nº781-Nova Divinéia  
- Ipuca

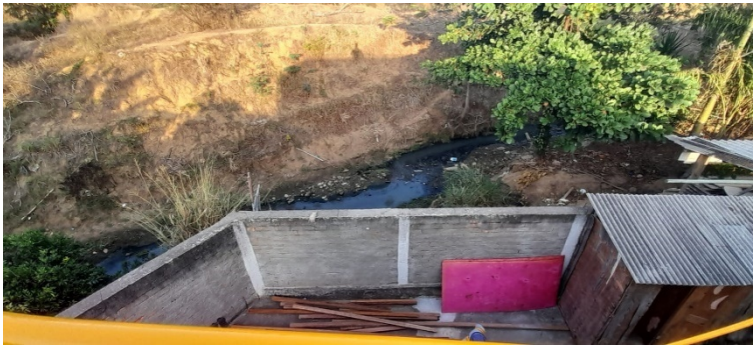
**FOTO 07**

Não encontrada

Manancial que receberá o esgoto tratado.
