<b>1 - RFCASANNº:</b> 071/2023	<b>2 - Data da Fiscalização:</b> 04/07/2023	<b>3 - Concessionária Fiscalizada:</b> RIO + SANEAMENTO
<b>4 - Endereço da Fiscalização:</b> Rua Dezesseis, próximo ao número 511. Coordenadas: -22.83486, -43.71295	<b>5 - Bairro(s):</b> Piranema	<b>6 - Município:</b> Seropédica/RJ
<b>7 - Objetivo da Fiscalização:</b> Descrever e detalhar as condições operacionais da Estação de Tratamento de Esgoto, a cargo da Concessionária Rio + Saneamento. A ação de fiscalização direta foi realizada por profissionais credenciados, visando determinar o grau de conformidade do sistema auditado.		
<b>8 - Representes designados pela Concessionária:</b> Gabriel de Almeida - Supervisor Átila Ubirajara - Operador		
<b>9 - Descrição do(s) fato(s) relevante(s) encontrado(s) na fiscalização:</b> Conforme Relatório e documentação fotográfica em anexo.		
<b>10 - Norma(s) Aplicável(eis):</b> ABNT NBR 12209/11 - Projeto de estação de tratamento de esgoto. ABNT NBR 12208/20 - Projeto de estação de bombeamento ou estação elevatória de esgoto. Decreto nº 48.225/22 - Regulamento dos serviços de abastecimento de água e esgotamento sanitário.

## 15. DESCRIÇÃO DA ETE

**RELATÓRIO DE FISCALIZ

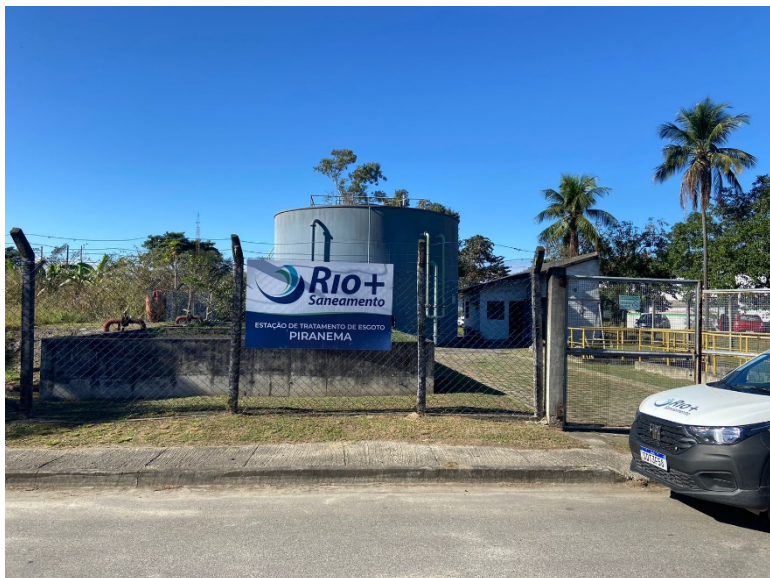
Entrada da ETE

Não observado

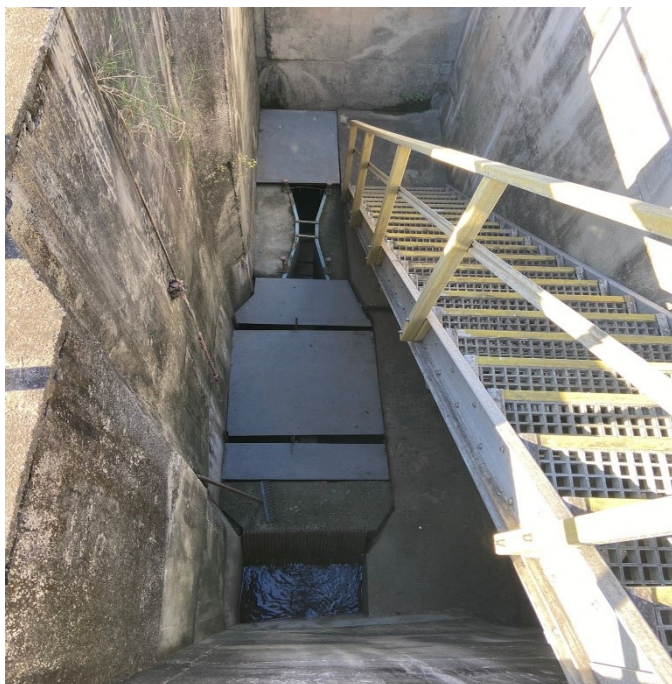
Gradeamento e medidor de vazão

Não observado

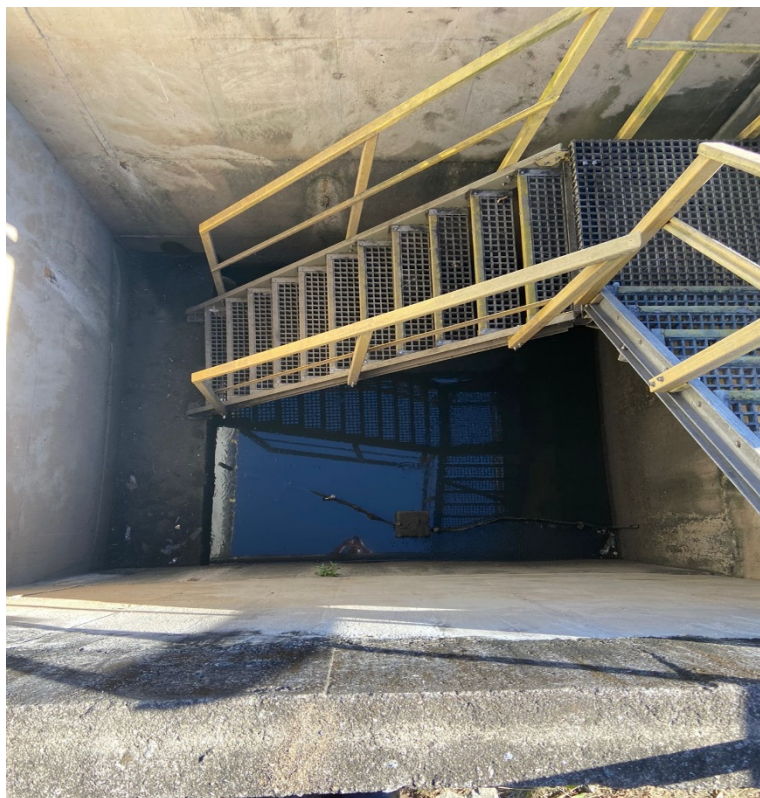
Caixa de Areia

Não observado

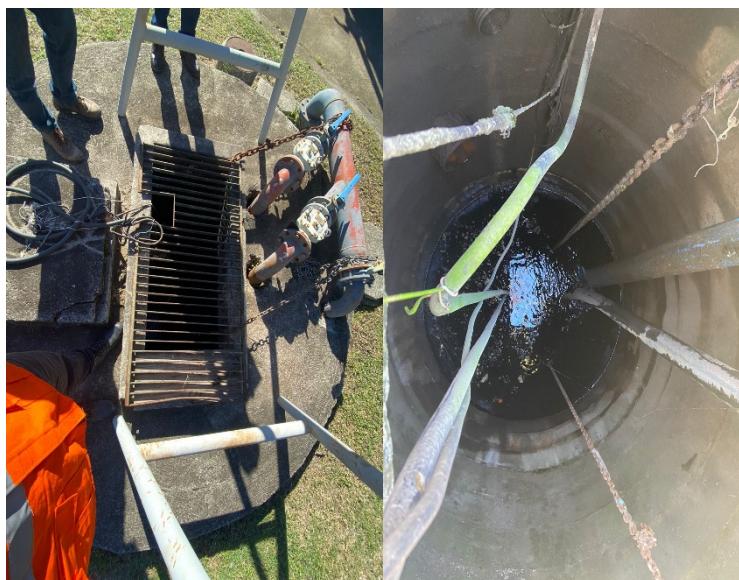
Elevatória de Esgoto

Não observado

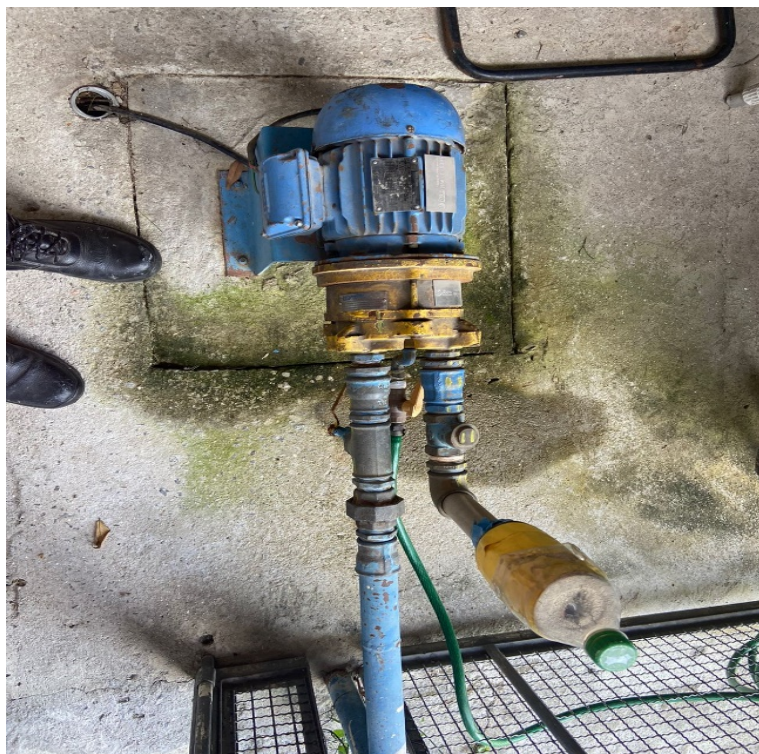
Local  
Soprador

Não observado

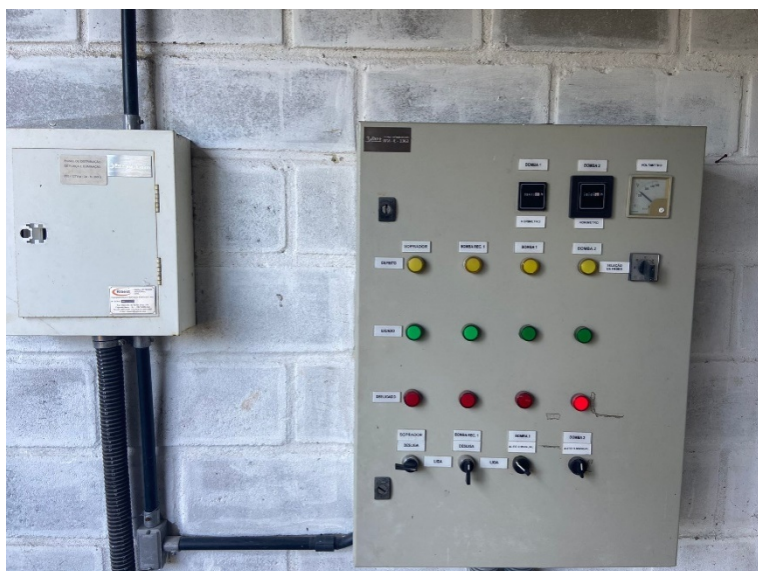
Local  
Painel elétrico

Não observado

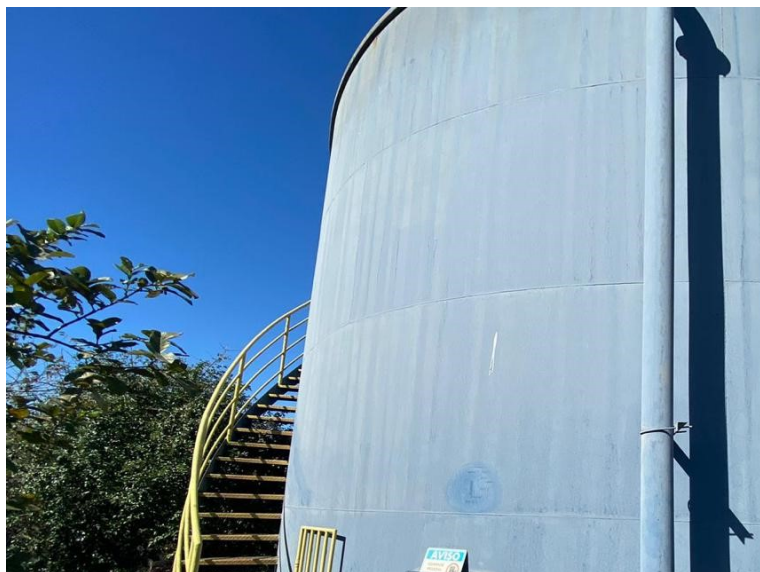
Local  
Reator UASB

**FOTO 7**  
NÃO CONFORMIDADE Corrosão em alguns pontos

- Necessita de manutenção e pintura.

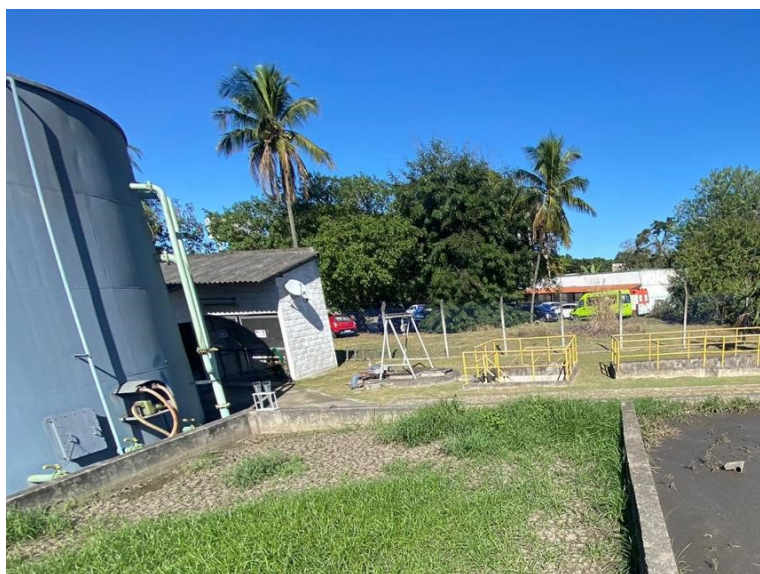
Local  
Leitos de secagem de lodo

**FOTO 8**  
NÃO CONFORMIDADE Não observado

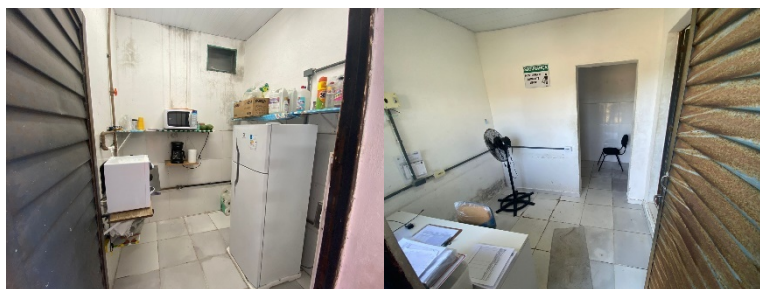
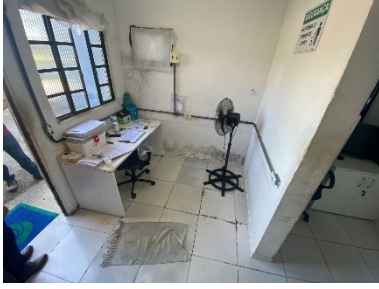
Local  
Sala dos Operadores

**FOTO 9**  
NÃO CONFORMIDADE Infiltração na sala dos operadores

- Corrigir problemas de infiltração encontrado no ato da vistoria

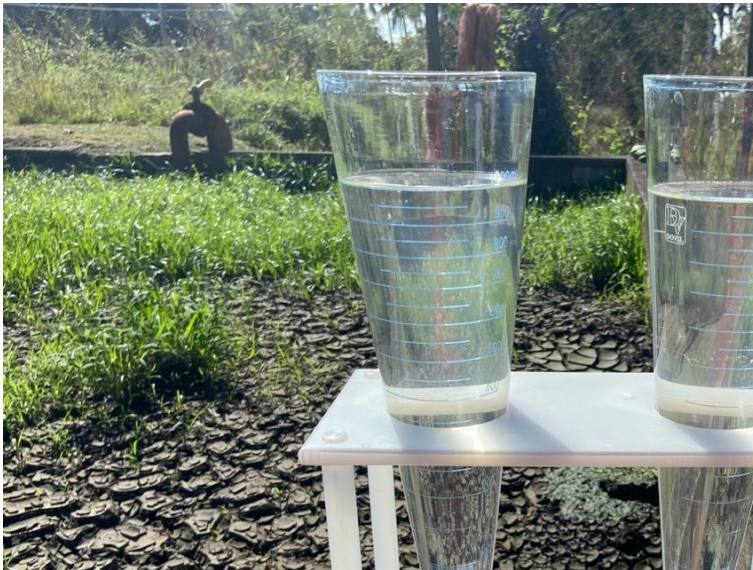
Entrada e saída do esgoto no tratamento.

Não observado

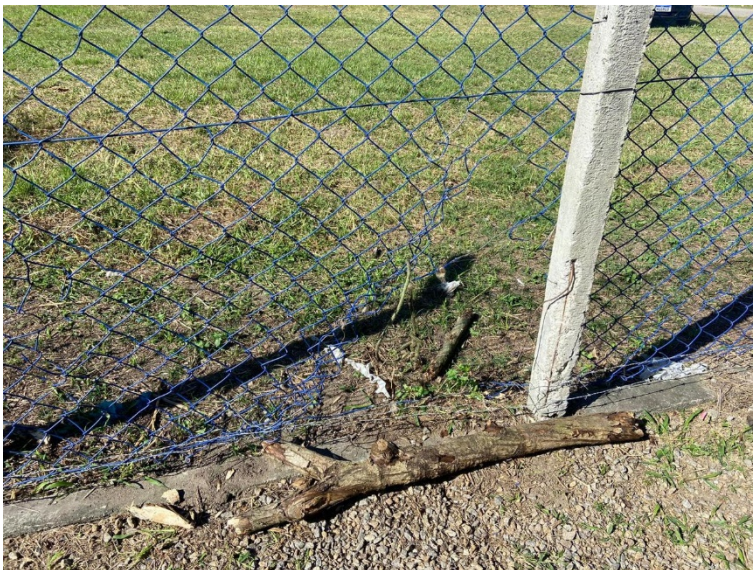
Cerca de proteção

Pontos vulneráveis na cerca de proteção

- Corrigir o cercamento para garantir a segurança do local.

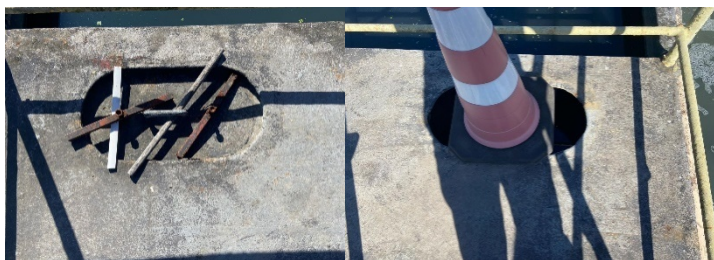
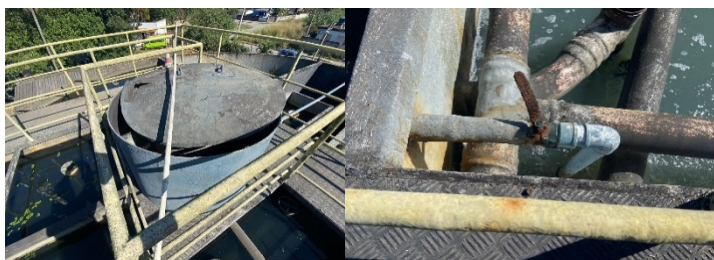
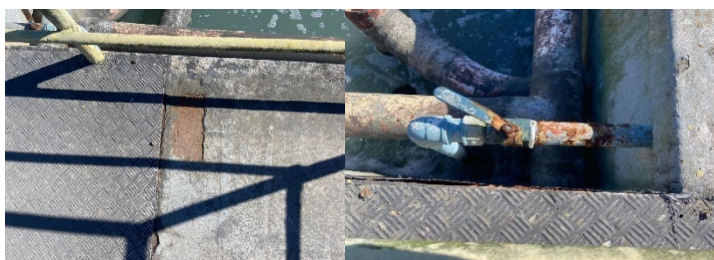
Local  
Parte Superior do UASB

Bastante corrosão na parte superior do reator UASB e risco de acidentes

- Manutenção e reparo na parte superior do UASB

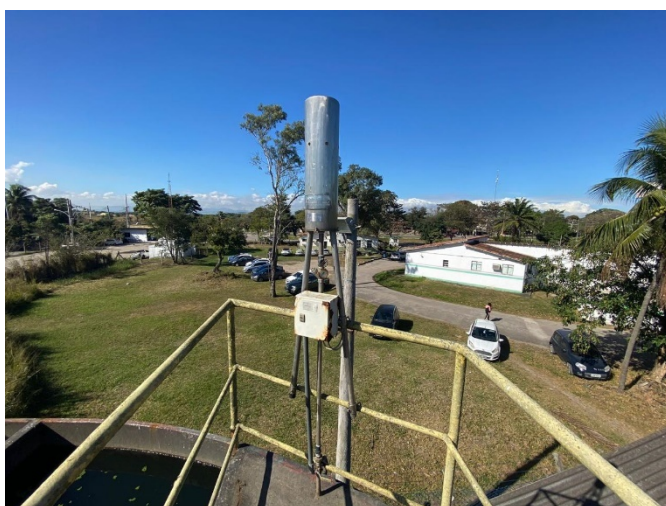
Local  
Queimador de gás

Instrumento Inoperante

- Realizar a troca do equipamento

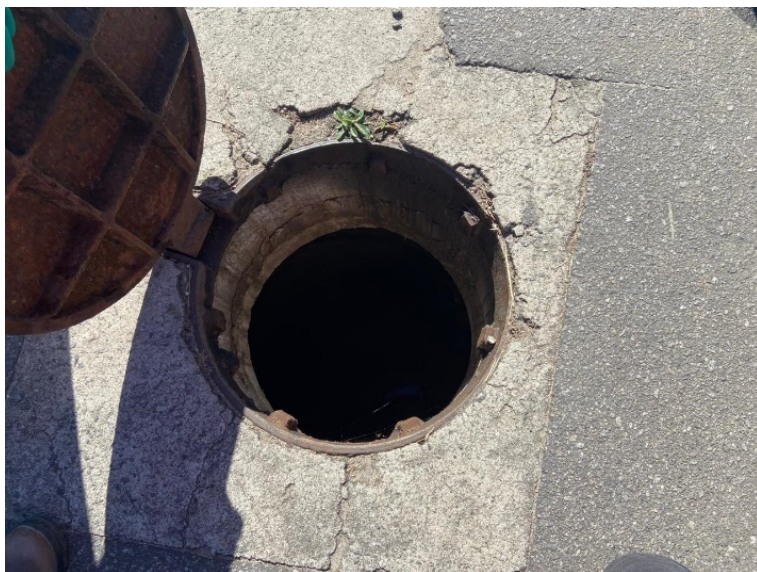
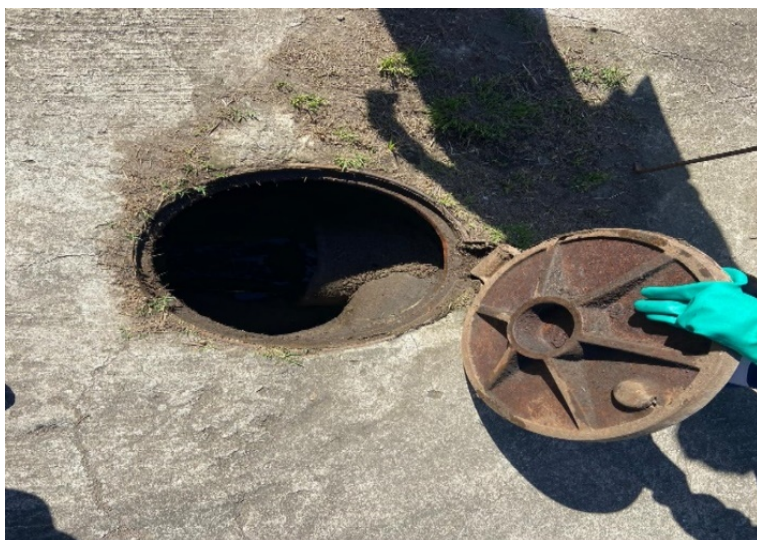
Poço de visita e caixa de  
passagem

Não observado

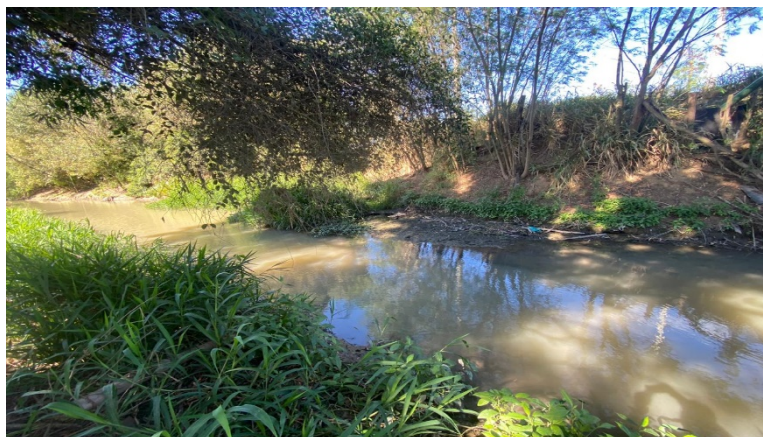
Corpo Hidrico Receptor

Não observado

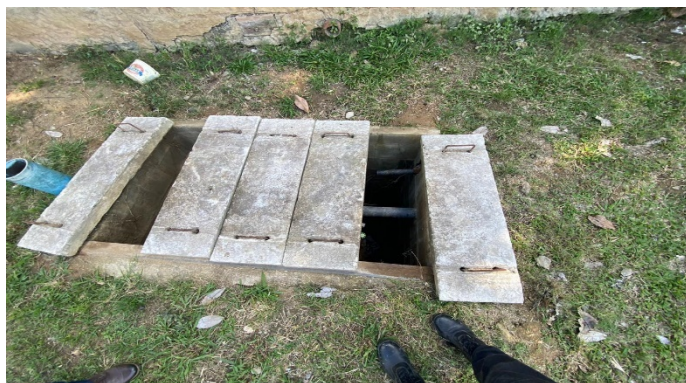
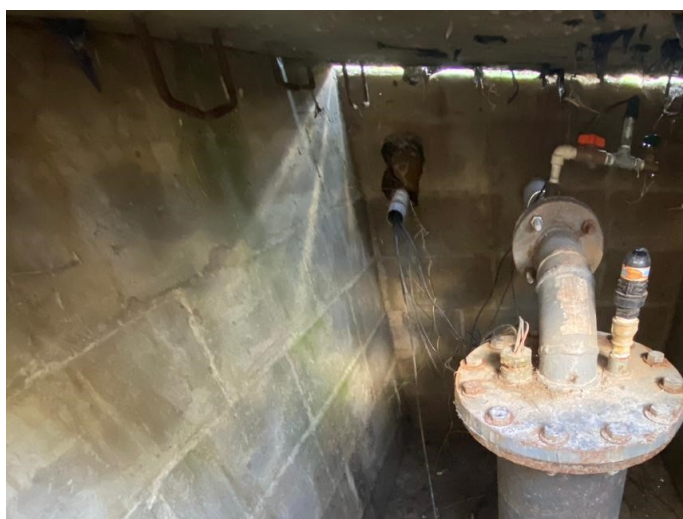
Local  
Booster de água tratada

**FOTO 16**  
NÃO CONFORMIDADE      Carece de Limpeza

Recomendação Técnica  
• Realizar limpeza periódica

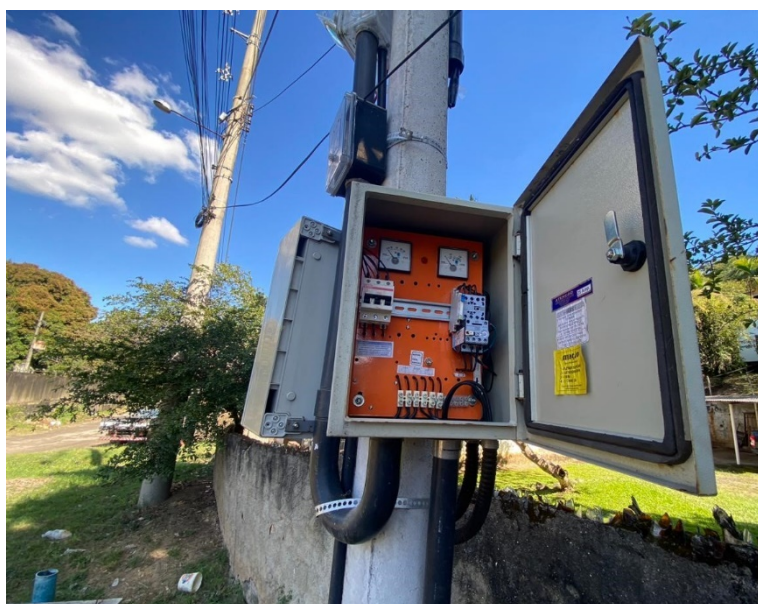
Local  
Painel elétrico do Booster

**FOTO 17**  
NÃO CONFORMIDADE      Não observado

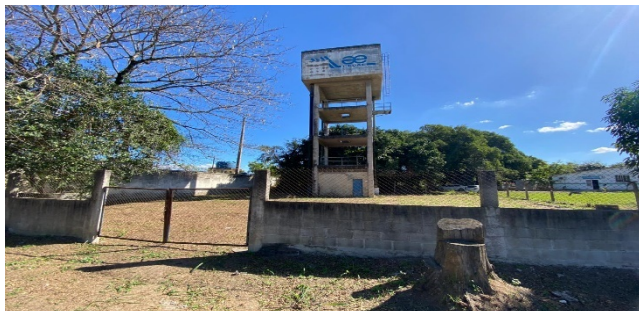
Reservatório não utilizado

Os reservatórios localizados na Rua Padre Rafael Scanfor, QD 07; e Estrada de Piranema, S/N, encontram-se fora de operação, segundo o colaborador Gabriel que nos acompanhou na visita técnica.

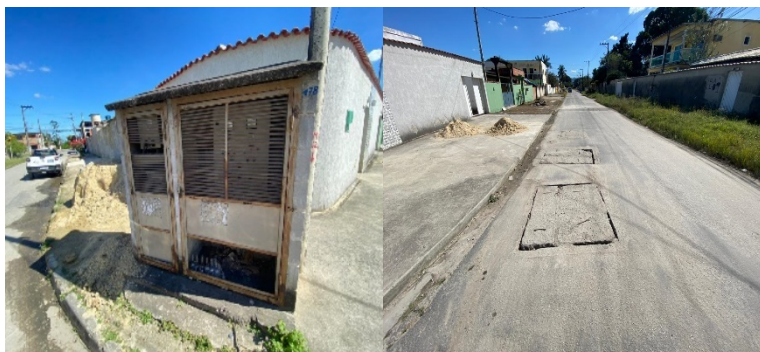
EEEB não utilizada

Visitamos duas elevatórias de esgoto que estão desativadas, uma está localizada na Rua Padre Rafael Scanfor S/N, e a outra está na Rua Nery Rosa Scwhartz S/N.
