RELATÓRIO DE FISCALIZAÇÃO

AGENERSA/CASAN Nº 73/2022

Estação de Tratamento de Água Arrozal

Piraí / Rio de Janeiro

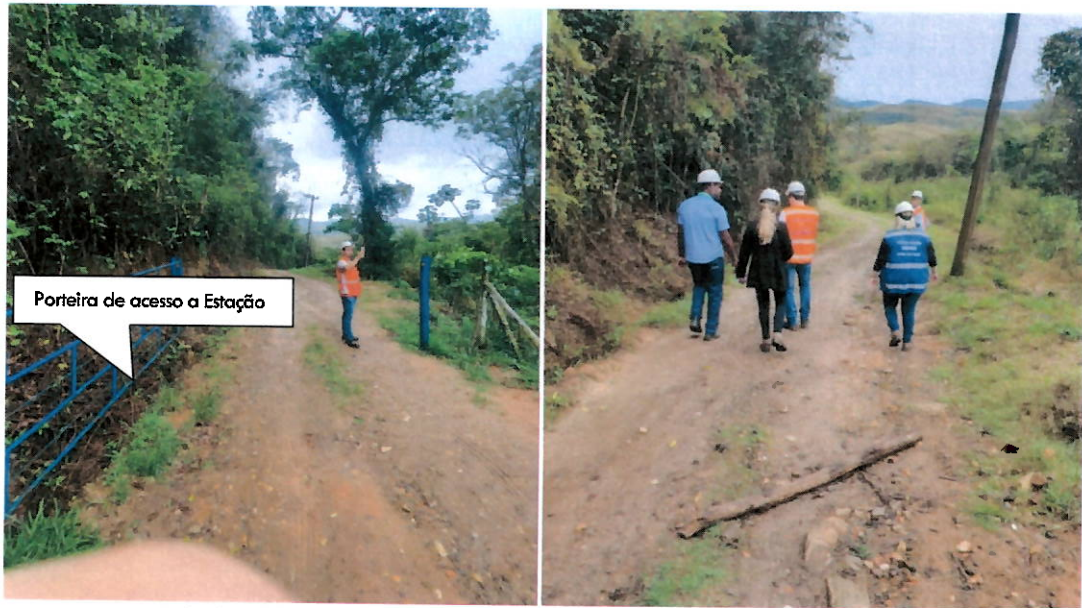
A Unidade está localizada na Rua das Hortências, n 1.313, Arrozal– Piraí. Esta rua está localizada no interior de uma fazenda e para acesso a Unidade deve-se adentrar pela porteira da propriedade. A estrada de acesso a Estação encontra-se imprópria para utilização em períodos de chuvas. Isto foi comprovado pela equipe técnica no dia da visita, pois não foi possível chegar na ETA de veículo. A chegada foi feita a pé.

Para acessar a Estação a equipe precisou ir a pé por conta das más condições de utilização do acesso

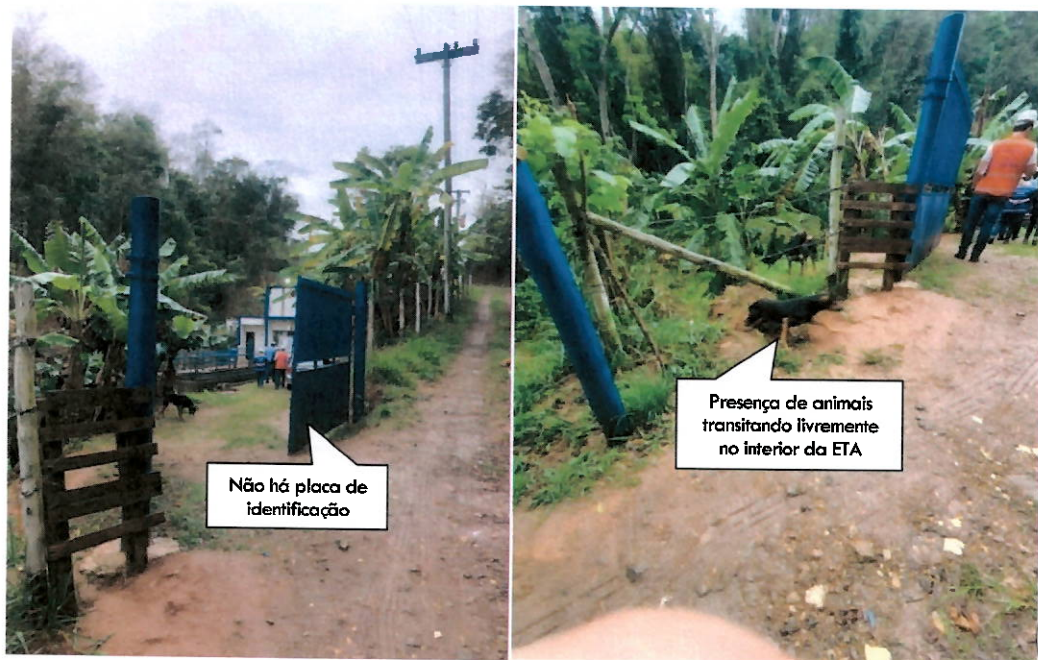
Logo na chegada ao portão de entrada da ETA, constatou-se a presença de cães no interior do terreno do Complexo, assim como, a falta de placa de identificação.

Portão de entrada da ETA sem placa de identificação

O lodo gerado precisa ser destinado de forma a atender as exigências ambientais atuais. Não há como se admitir também a presença de animais no interior da Estação de Tratamento, pois estes podem trazer contaminação para a água tratada. As edificações carecem de reformas, resolução de infiltrações e reparos estruturais.

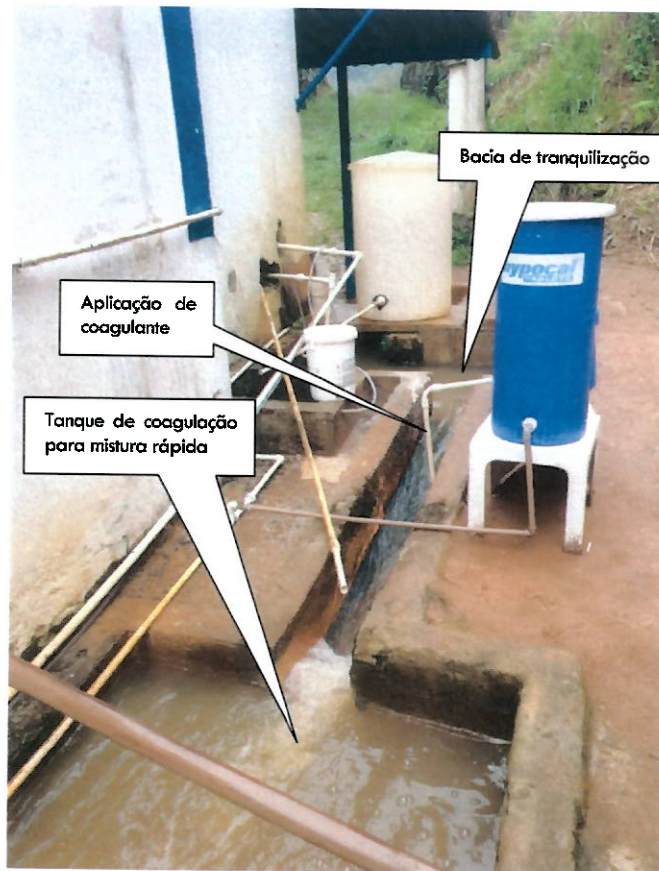
Chegada da água na Estação

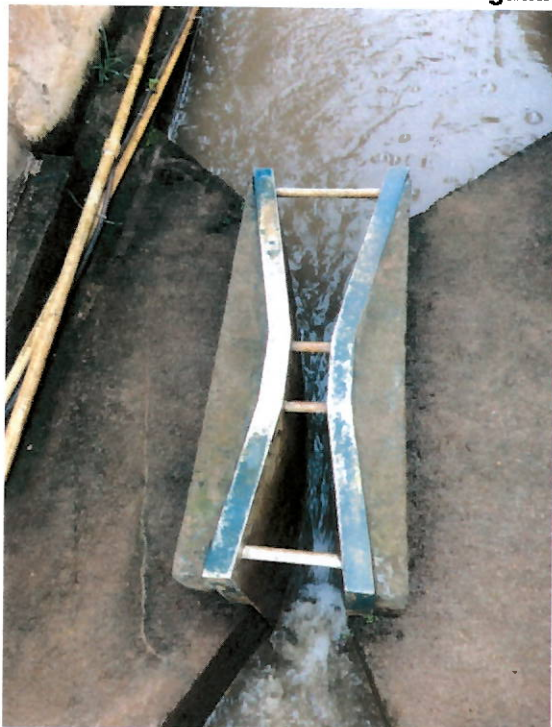
Calha Parshall

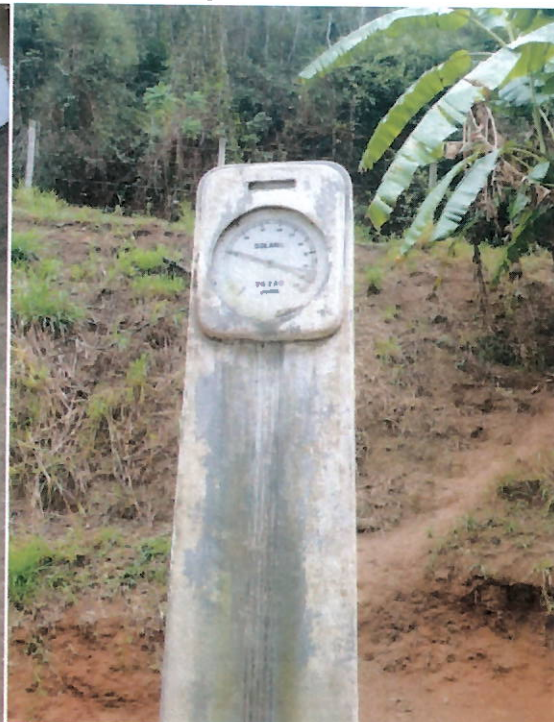
A leitura de vazão deveria ser feita com a utilização do sistema de Calha Parshall, todavia, este se encontra inoperante. A Concessionária informou que já fez a aquisição de macromedidores para controle de vazão das suas Unidades faltando somente a entrega destes.

Leitor de vazão inoperante

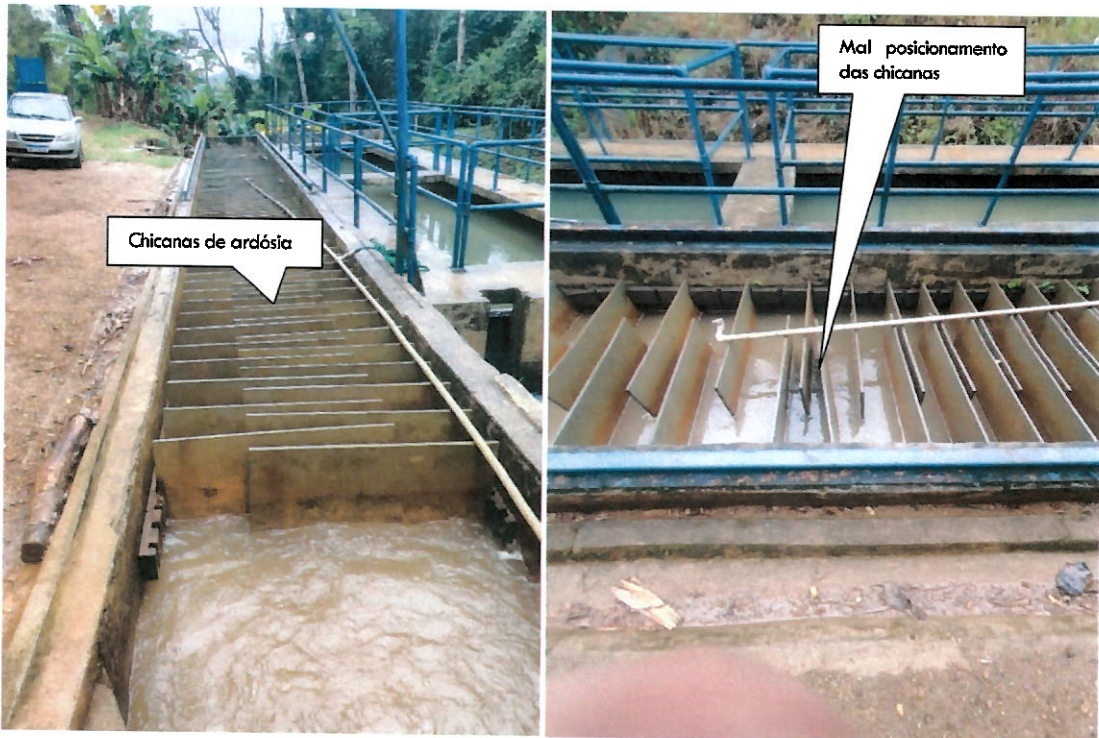
Casa de manobras dos filtros – Chicanas

Contudo, existem não conformidades que necessitam de atendimento imediato como a instalação de guarda-corpo. O sistema de floculação também necessita de reparo no posicionamento das chicanas para que o tratamento atinja os padrões de qualidade desejados.

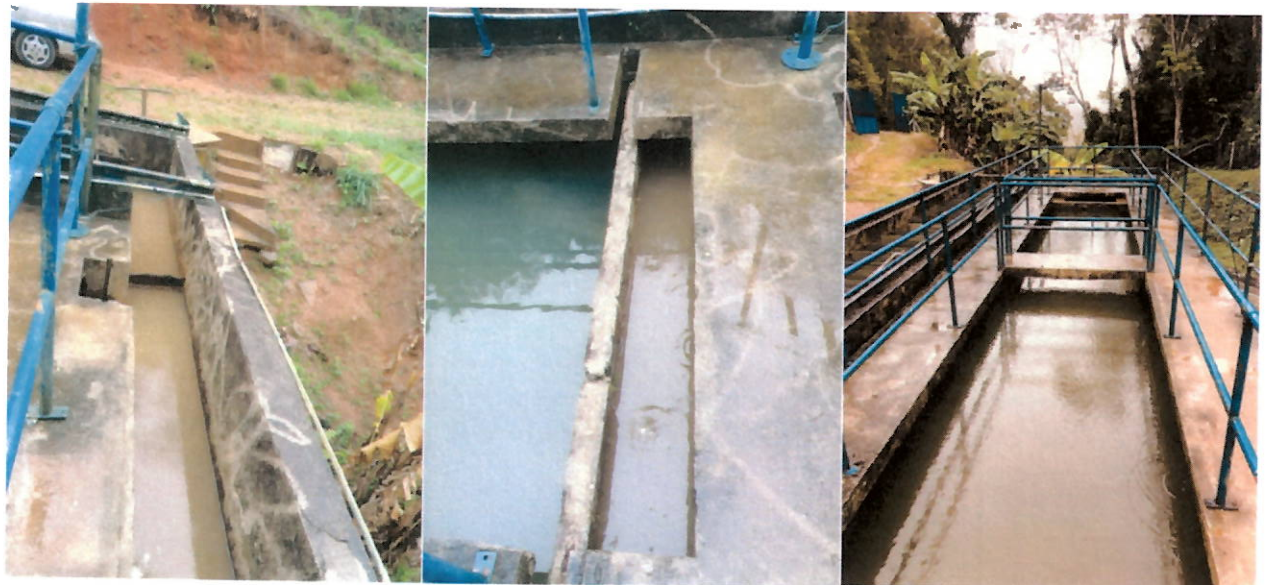
Canal de transição do Floculador para o Decantador

Cortina difusora na entrada do Decantador

Decantador de fluxo horizontal

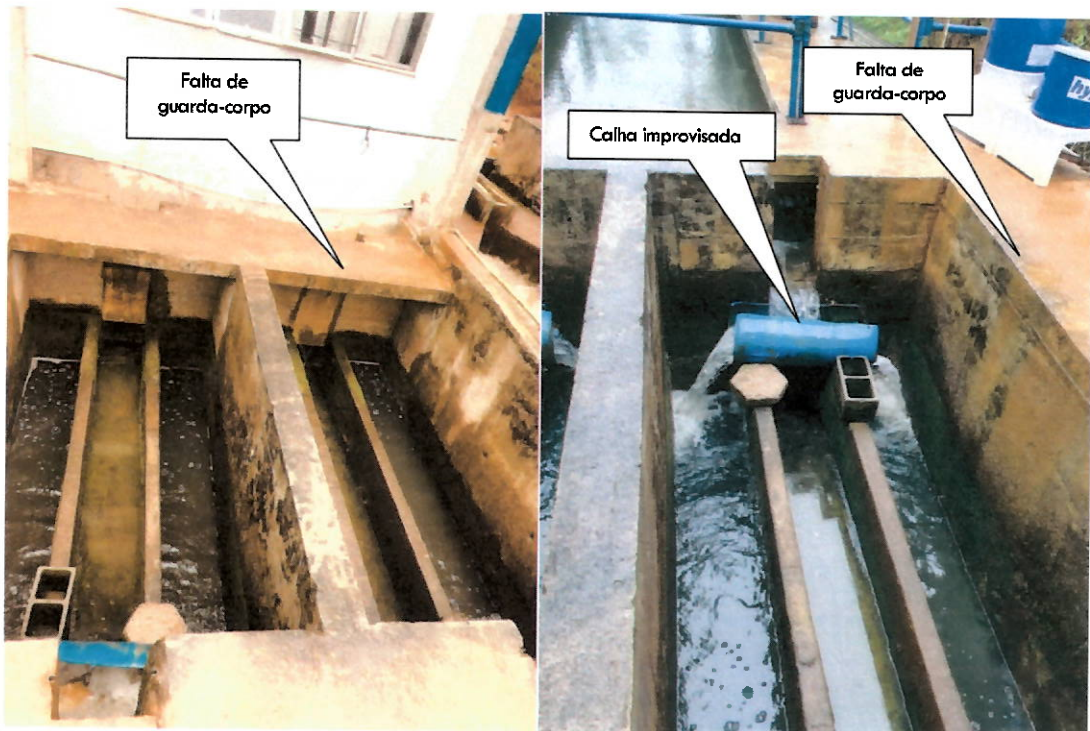
Filtros

Calha que lança água nos filtros improvisada e falta de guarda-corpo

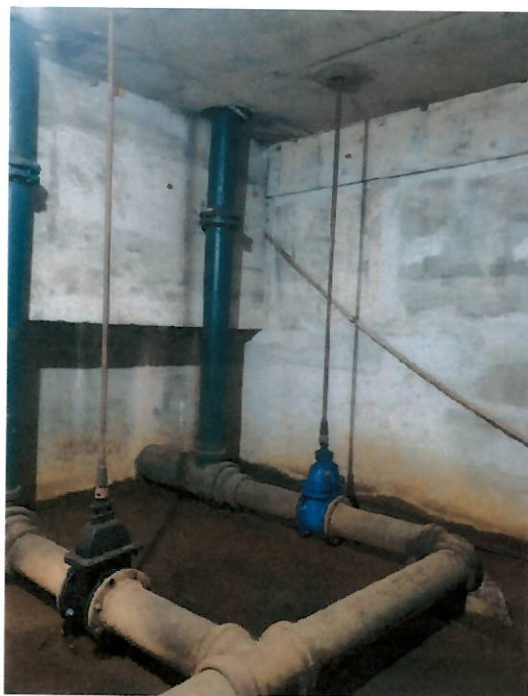
Casa de manobras dos filtros

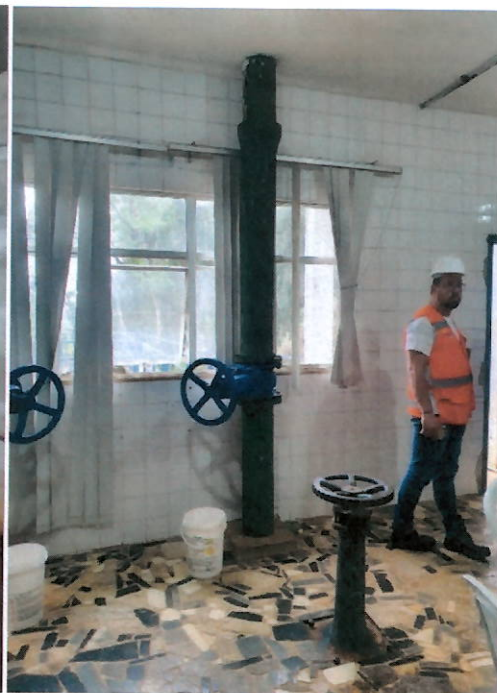
Volantes de manobras das válvulas dos filtros

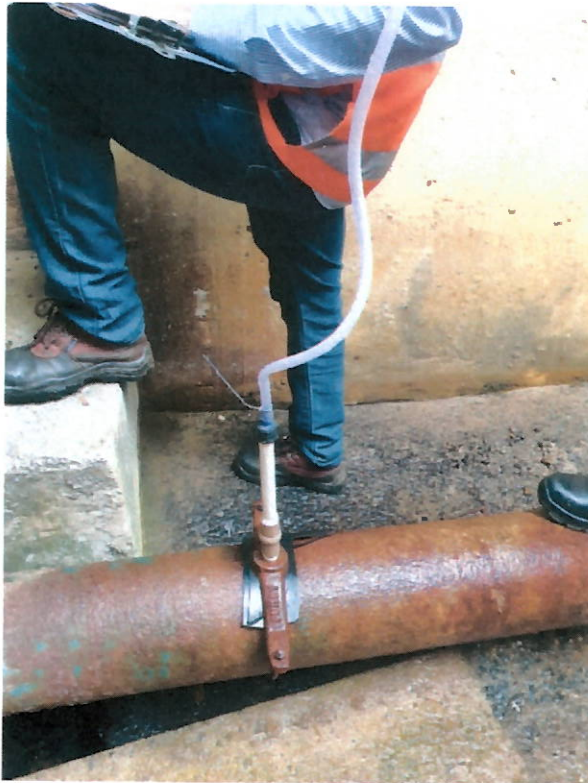
Injeção de Ortopolifosfato no processo de tratamento

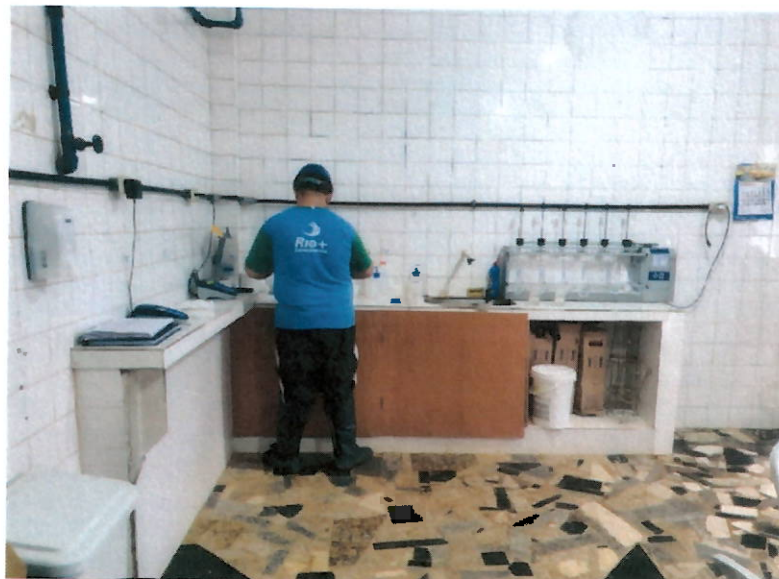
Operador realizando testes no laboratório da ETA

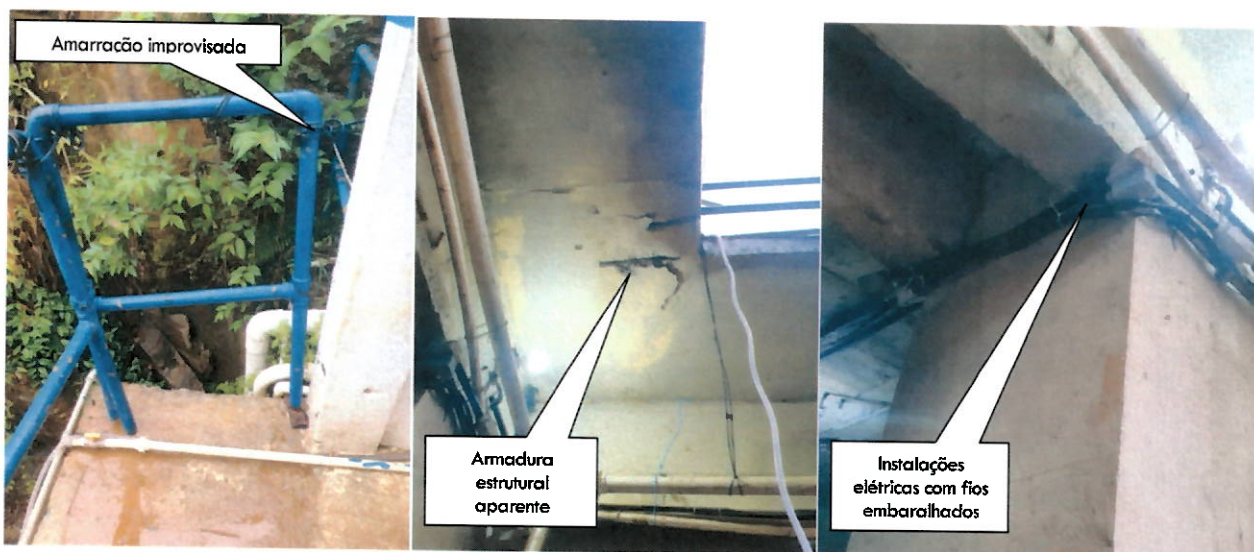
Guarda-corpo posicionado de forma improvisada

Armadura de laje aparente sofrendo oxidação

Instalações elétricas mal posicionadas aumentando risco de curto-circuito

- j. Guarda-corpo fixado de forma improvisada;
- k. Estrutura de concreto armado com armadura aparente e instalações elétricas com distribuições dos cabos inadequadas;
