1-RFCASANNº: 073/2023	2 - DatadaFiscalização: 06/06/2023	3 - ConcessionáriaFiscalizada: Rio Mais Águas do Brasil S.A.
4 - EndereçodaFiscalização: Estrada da Glória nº 7601	5 - Bairro(s): Andrade Costa	6 - Município: Vassouras. RJ
7 - ObjetivodaFiscalização: Descrever e detalhar as condições operacionais do Poço Profundo II Andrade Costa, a cargo da ConcessionáriaRio Mais Águas do Brasil S.A. A ação de fiscalização direta foi realizada por profissionais credenciados, visando determinar o grau de conformidade do sistema auditado.		
8 – RepresentesdesignadospelaConcessionária: Wendel de Almeida Ferreira - Operador Local Rafael Ribeiro da Silva - Técnico de operções		
9 – Descriçãoodo(s)fato(s)relevante(s)encontrado(s)nafiscalização: ConformeRelatórioedocumentaçãofotográficaemanexo.		
10 - Norma(s)Aplicável(eis): ABNT NBR 12244 - Poço tubular — Construção de poço tubular para captação de água subterrânea PortariaGM/MSnº888/21 – Procedimentosdecontroleedevigilânciadaqualidadedaáguaparaconsumo humano eseu padrão de potabilidade. Decretonº 48.225/22 – Regulamentodosserviçosdeabastecimentodeáguaeesgotamentosanitário.

15. DESCRIÇÃO DO POÇO PROFUNDO

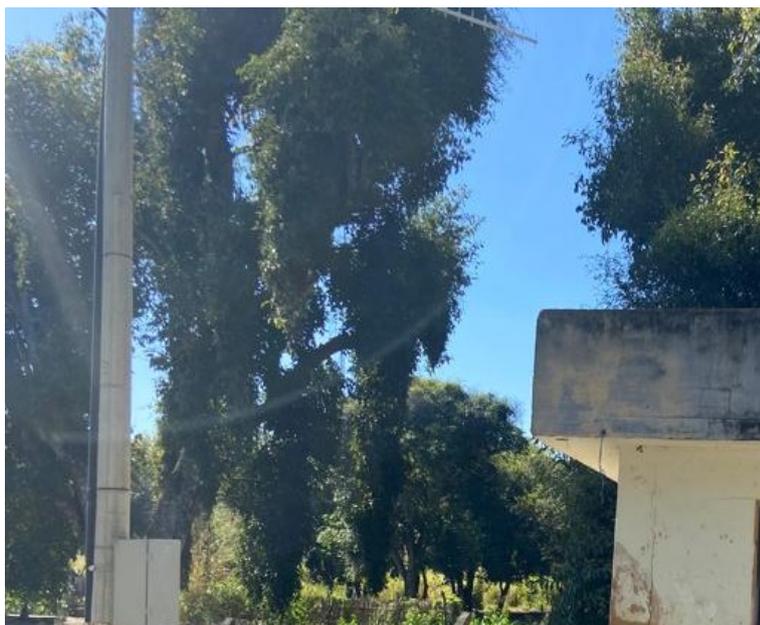
FOTO 1

01. Não há placa de identificação na entrada e nem na estrutura do poço e ainda existe o nome da antiga concessionária pintado na alvenaria.

Não há placa de identificação na entrada e nem na estrutura do poço e ainda existe o nome da antiga concessionária pintado na alvenaria.

Entrada de acesso ao poço

Na fiscalização realizada no Poço Profundo II - Andrade Costa, Vassouras – RJ, a AGENERSA constatou a existência de não conformidades, já apresentadas acima. Vale mencionar que em relação ao item “placa de identificação”, já havia sido citado como não conformidade no relatório nº 099/2022 de 09/11/2022 e respondido pela concessionária desta forma:

Apesar da não conformidade mencionada pareça de solução simples e imprescindível para identificação da unidade a Concessionária não cumpriu com o prazo que a própria informa para a solução do mencionado.

- Colocação de placa de identificação contendo as informações necessárias em tamanho adequado de forma a facilitar o rápido entendimento das instalações do local de forma duradoura.
- E retirar o quanto antes o nome da antiga Concessionária para que isso não confunda a população.

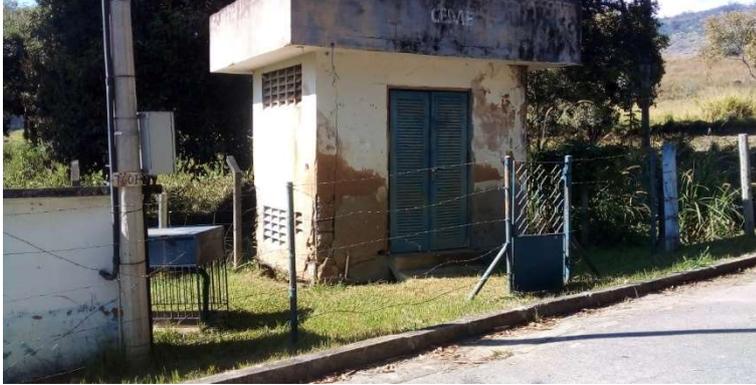
FOTO 2

02. Cercamento com pontos soltos, o portão, tampa de aço do poço painel elétrico sem cadeados o que facilita o acesso de pequenos animais ou pessoas não autorizadas ao poço.

Cercamento com pontos soltos, o portão, tampa de aço do poço e painel elétrico sem cadeados o que facilita o acesso de pequenos animais ou pessoas não autorizadas ao poço.

Poço profundo

- Recuperar e reforçar a cerca e colocar cadeados nos pontos de acesso de forma a dificultar o acesso indevido de animais e/ou pessoas não autorizadas ao local do poço.

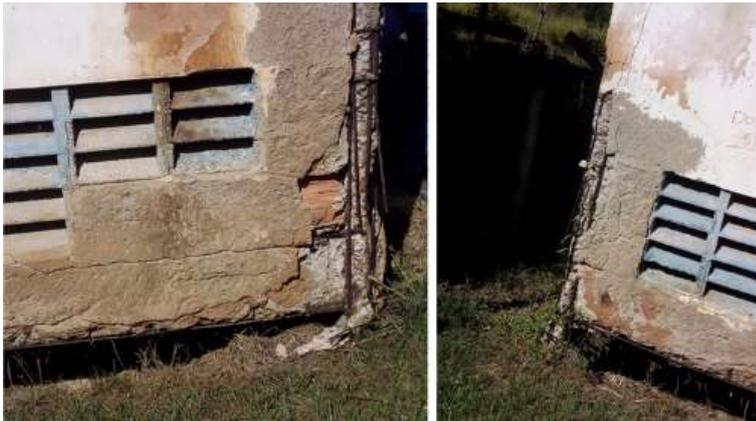
FOTO 3

04. Alguns pontos da parede descascando o revestimento, buracos e ferragens a mostra na estrutura da adícula.

Alguns pontos da parede descascando o revestimento, buracos e ferragens a mostra na estrutura da adícula.

Edícula junto ao poço

- Recuperação da alvenaria e da estrutura em concreto e pintura nas paredes da edícula.
- Ou demolição total em caso de não utilização da estrutura.

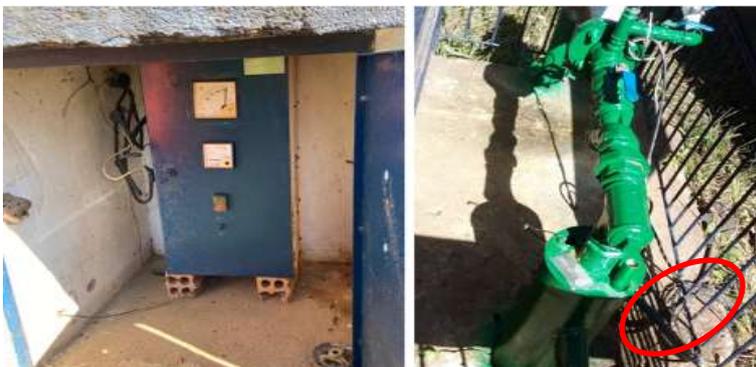
FOTO 4

05. Fiação mal organizada cabos de alimentação expostos sobre do poço, amperímetro do painel com mal funcionamento.

Fiação mal organizada cabos de alimentação expostos sobre do poço, amperímetro do painel com mau funcionamento.

Painel elétrico e sobre o poço.

- Revisar toda instalação elétrica refazer algumas emendas e melhorar o isolamento elétrico dos pontos necessários e acomodar o cabeamento de forma adequada e organizada conforme norma NBR 5410.
- Corrigir o funcionamento do amperímetro.
