RELATÓRIO DE FISCALIZAÇÃO
CÂMARA TÉCNICA DE SANEAMENTO

1-RFCASANNº: 075/2023	2-DatadaFiscalização: 05/06/2023	3-ConcessionáriaFiscalizada: Rio + Saneamento	
4-Endereço da Fiscalização: Avn Nossa Srª de Fátima, nº 277 Travessa da Ponte, ° 71		5-Bairro(s): Andrade Pinto	6-Município: Vassouras/RJ
7-ObjetivodaFiscalização: Descrever e detalhar as condições operacionais da Estação de Tratamento de Água, a cargo da Rio + Saneamento. Aação defiscalização direta foi realizada por fiscais credenciados, visando determinar o grau de conformidade do sistema auditado.			
8-Representantes designados pela Concessionária: Thamires Teixeira Dantas – Técnica de Operações			
9-Descrição do(s) fato(s) relevante(s) encontrado(s) na fiscalização: Conforme Relatório e documentação fotográfica em anexo.			
10-Norma(s) Aplicável(eis): ABNT NBR 5410 – Instalações elétricas de baixa tensão ABNT NBR 12214 - Projeto de estação de bombeamento ou de estação elevatória de água. ABNT NBR 12216 - Projeto de estação de tratamento de água para abastecimento público. Portaria GM/MS nº 888/21 – Procedimentos de controle e de vigilância da qualidade da água para consumo humano e seu padrão de potabilidade. Deliberação

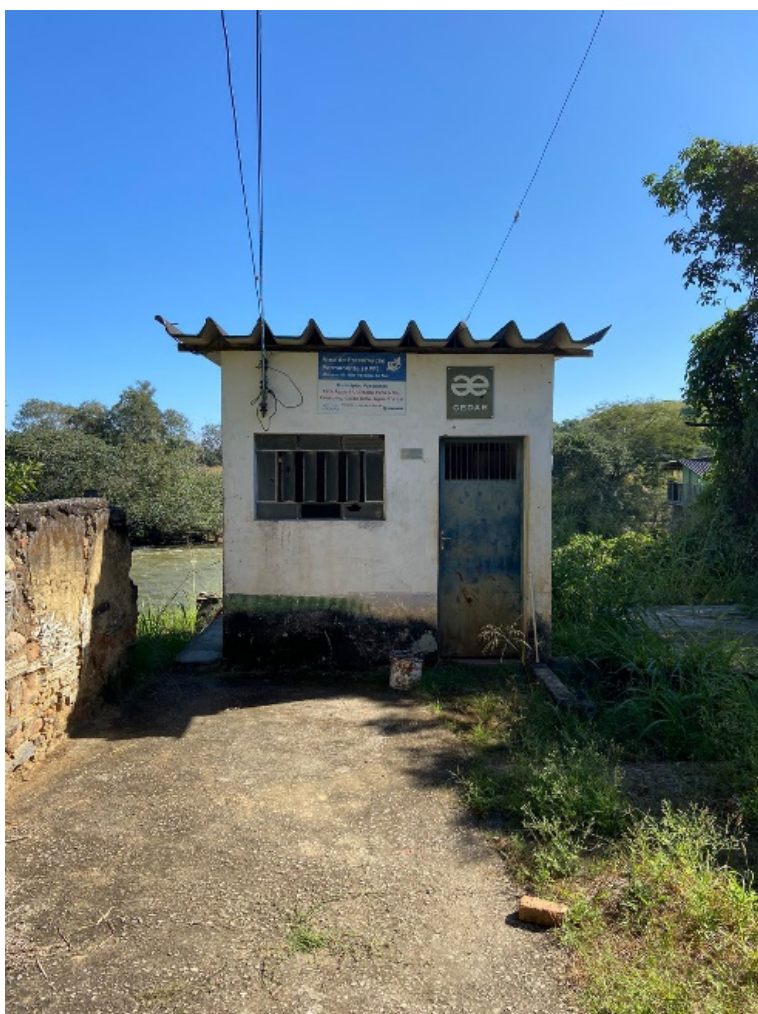
FOTO 1

Ausência da placa de identificação da Captação

- Instalar placa de identificação

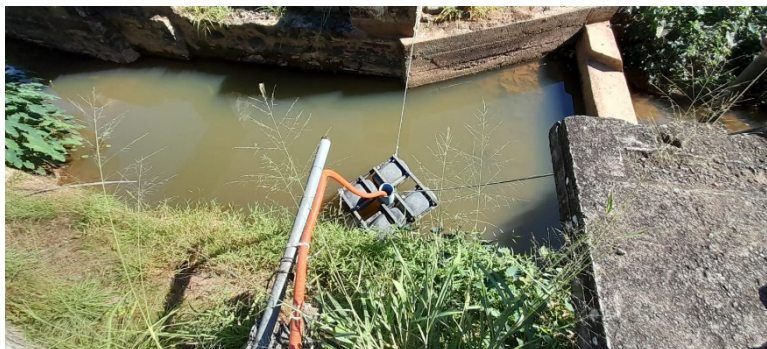
FOTO 2

Sem acesso seguro a balsa e amarrações adaptadas com cordas

- Providenciar junto com o técnico de segurança uma maneira de acessar seguramente a balsa em casos de manutenção

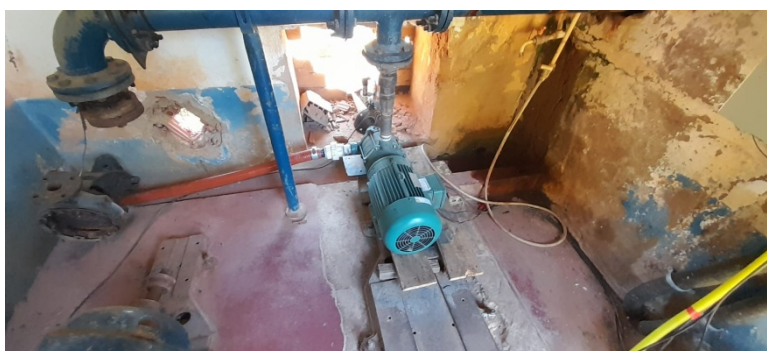
FOTO 3

Estrutura civil danificada, podendo animais de pequeno porte entrar no prédio da bomba e painel

- Reforma do prédio

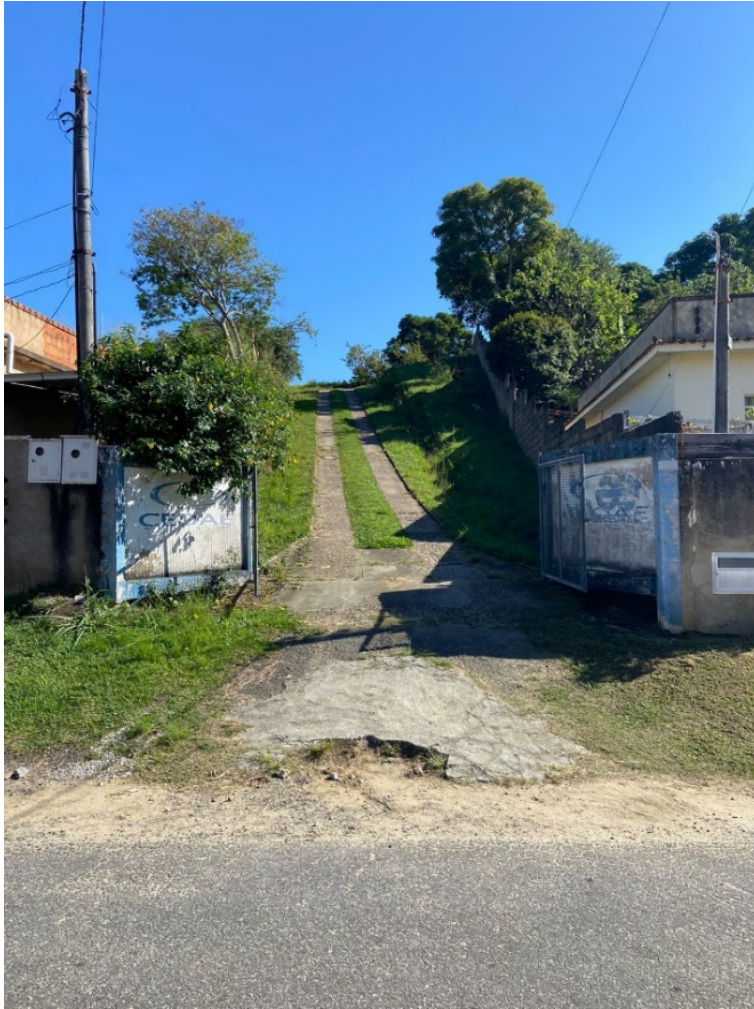
FOTO 5

Ausência de placa de identificação da ETA

- Instalar placa de identificação

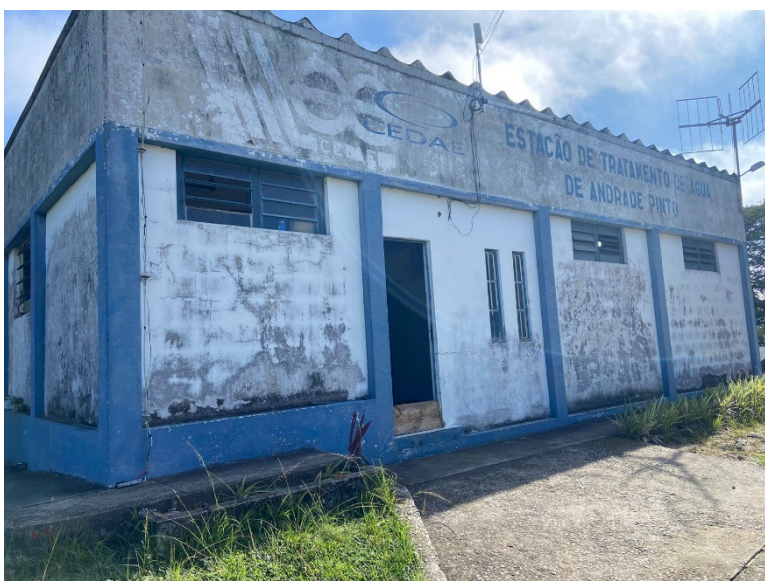
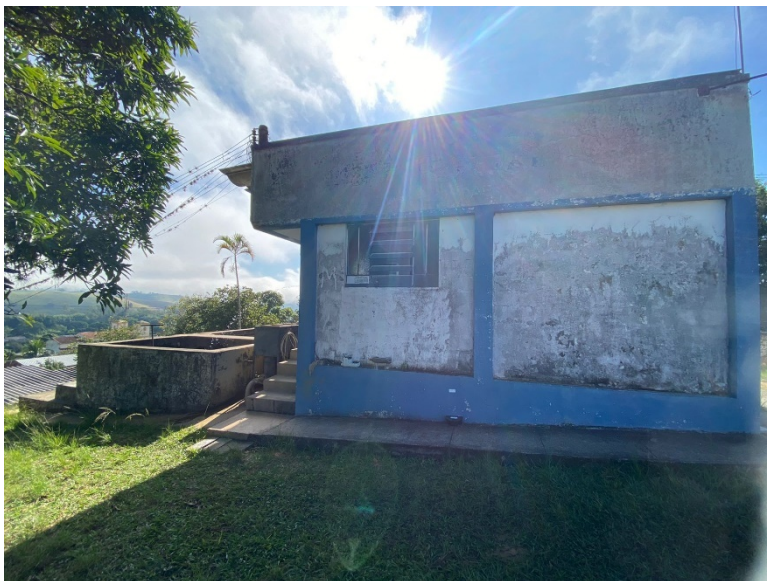
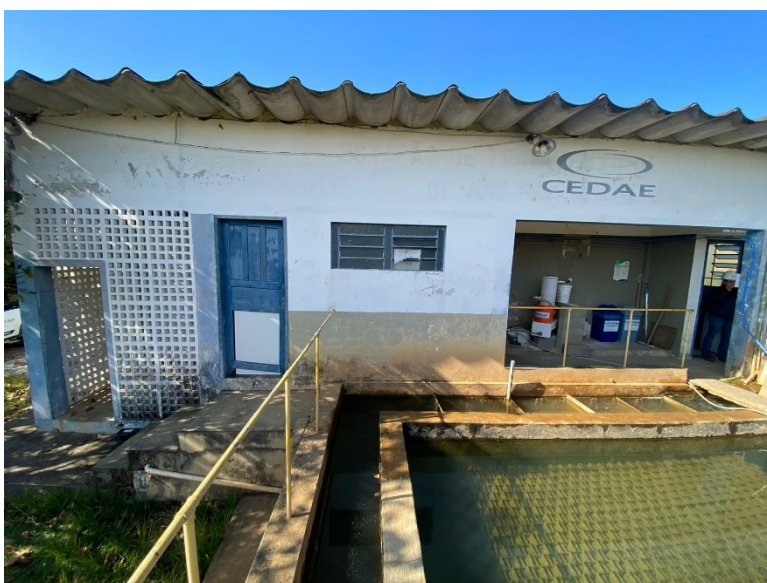
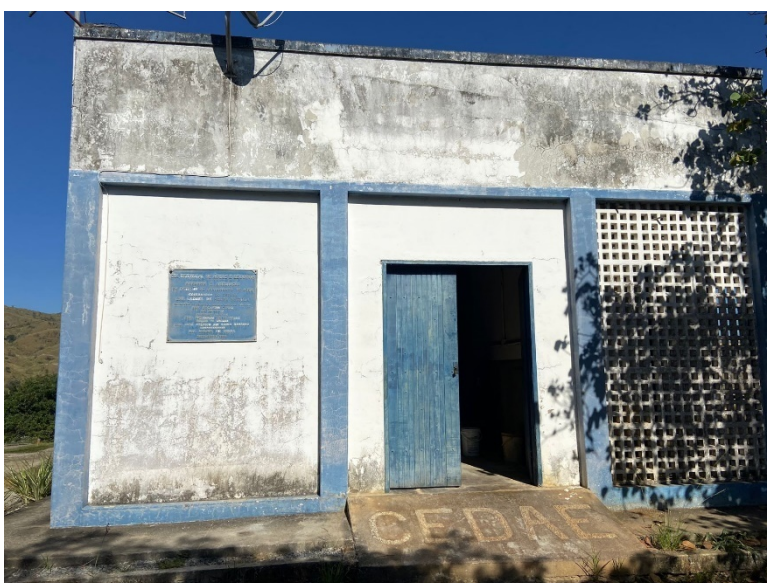
FOTO 6

Estrutura civil apresenta necessidade de reforma

- Reforma do prédio

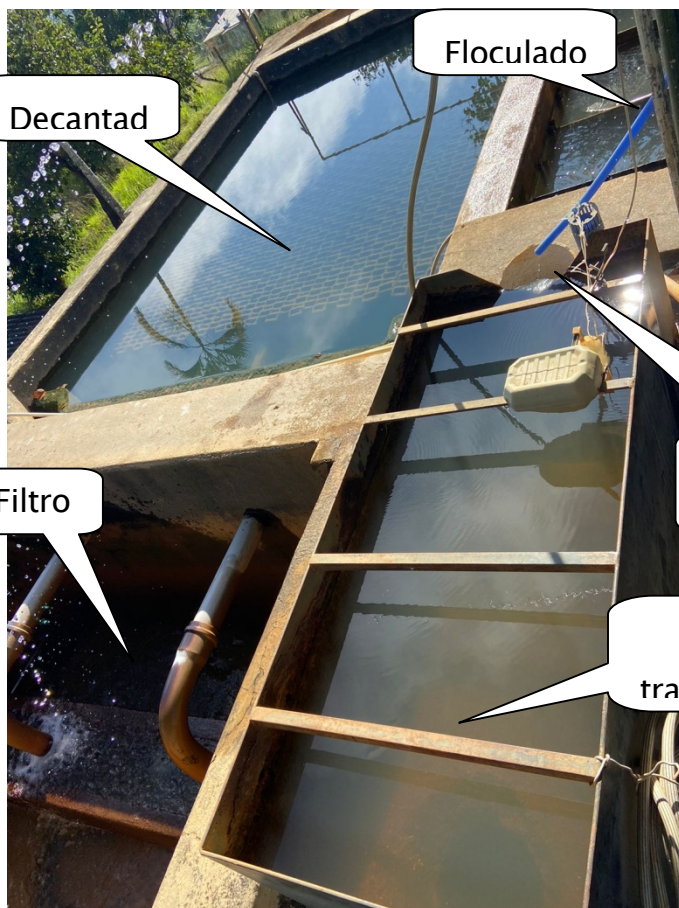
FOTO 7

ETA desprovida de guarda corpo para verificação visual as etapas do tratamento

- Instalação de passarelas mais largas e guarda corpo para o trânsito seguro, prazo solicitado pela empresa até 30/12/2023

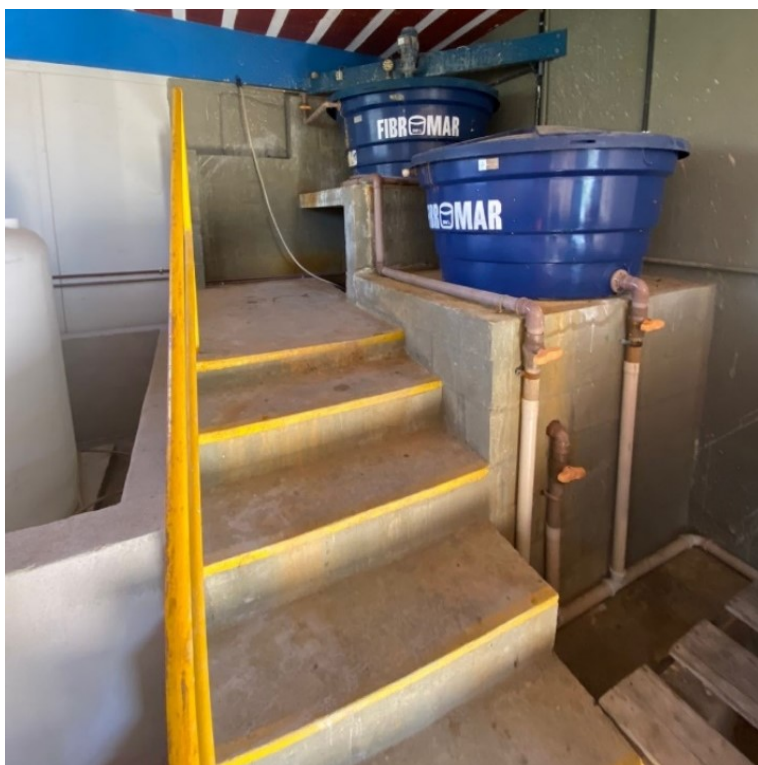
FOTO 9

- **Tanque de coagulação**
Utiliza-se como coagulante o PAC (policloreto de alumínio) com auxílio de dosador automático, aplicado logo após a calha vertedora, que estava com vazão de 17 ml/10 seg. A caixa de armazenamento do PAC não tem contenção em caso de vazamento, conforme apresentado no relatório fotográfico.

Falta dique de contenção

- Providenciar sistema de armazenamento do PAC, prazo solicitado pela empresa até 30/12/2023

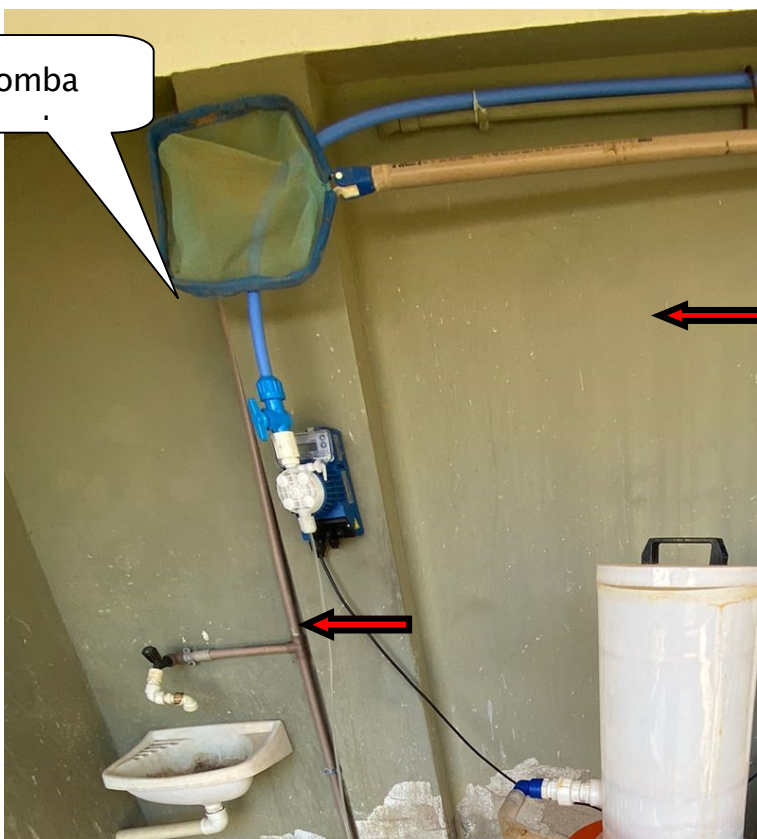
FOTO 12

Local todo cheio de adaptações e improvisos, extensão para ligação do dosador pendurada, funil, mangueiras das dosadoras emboladas

- Recomendação Técnica
- Atender as NR's e NBR's
 - Atender as Boas Práticas de Instalações Hidráulicas e Instalações Industriais
 - Manter o local limpo e organizado
 - Atender a NR correlata.

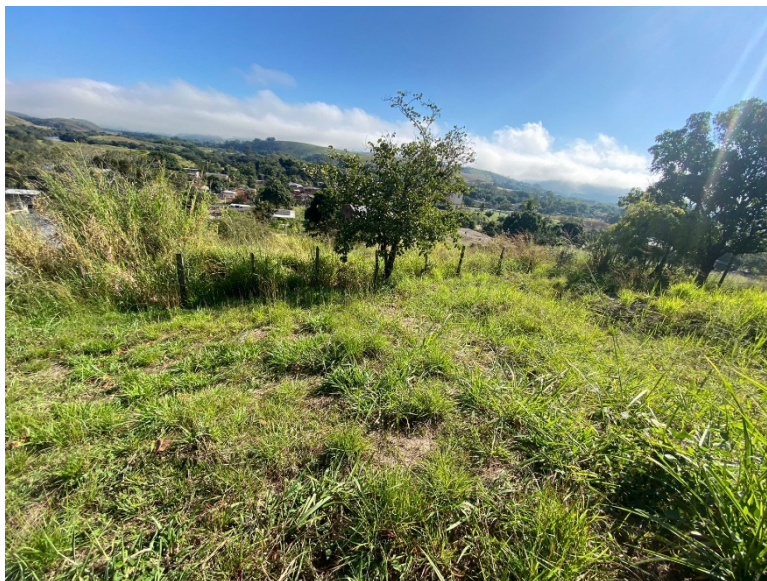
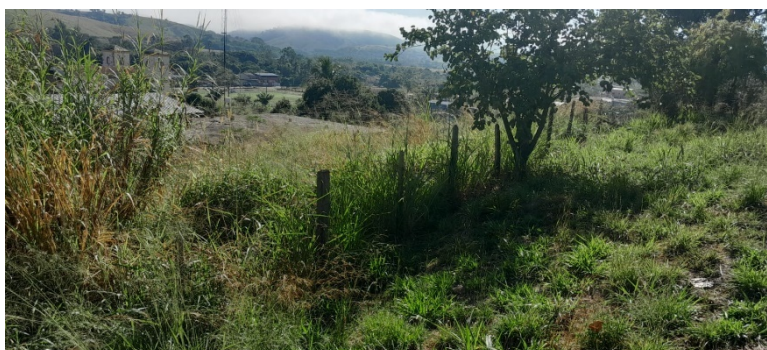
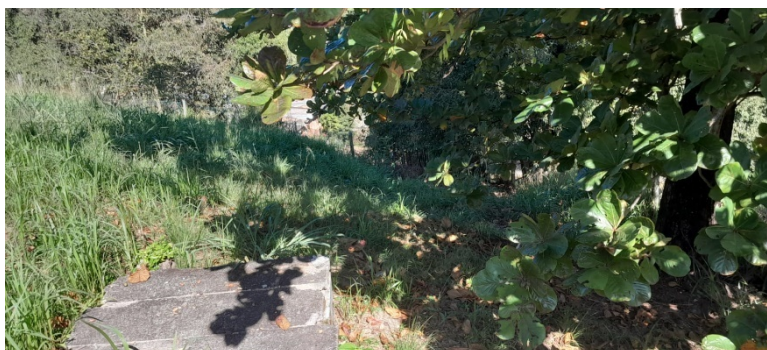
FOTO 13

Falta limpeza no terreno e manutenção nas cercas

- Manter o terreno roçado e cercas em bom estado de conservação

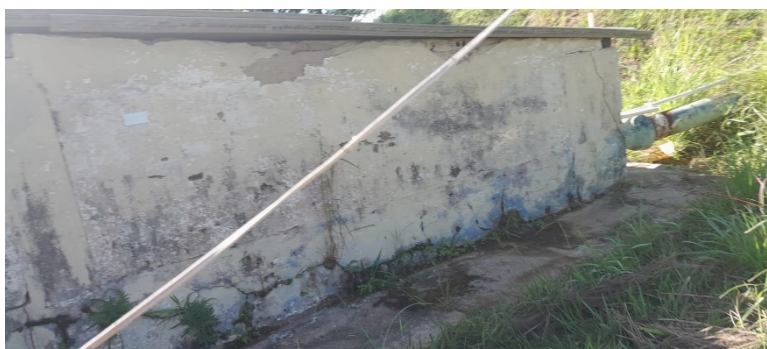
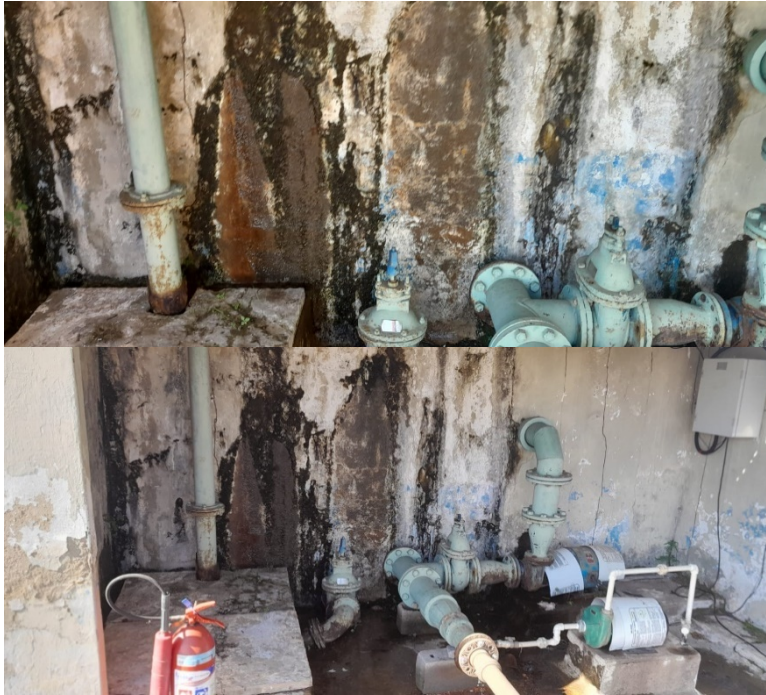
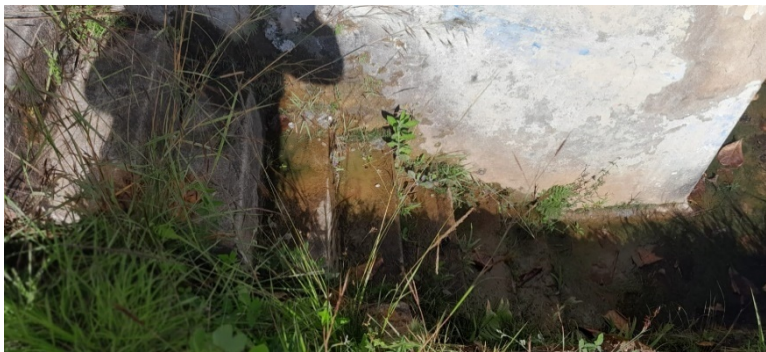
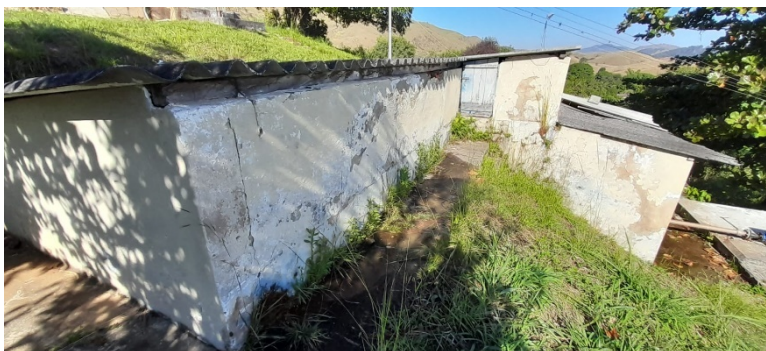
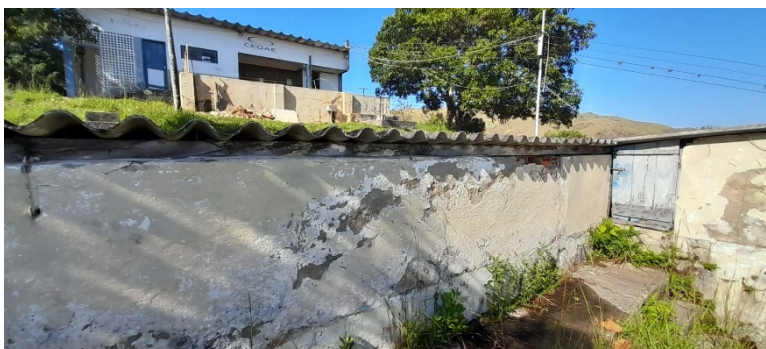
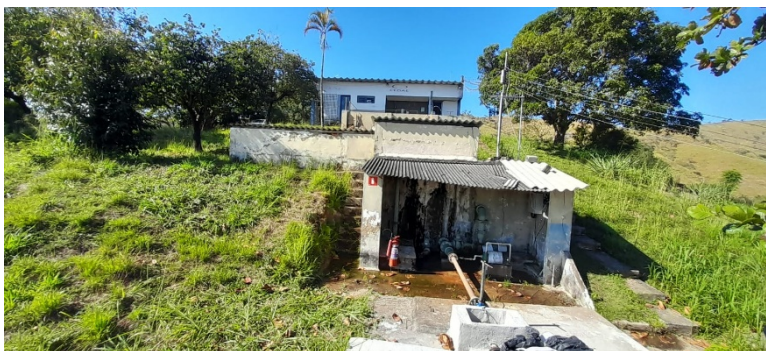
FOTO 14

- 16. Equipamento rudimentar, não confiável por falta de precisão;
- 21. Não há tratamento para o lodo gerado;
- 23. Falta guarda corpo para transitar na ETA;
- 33. Diversos locais necessitando de manutenção;
- 34. Diversos locais necessitando de manutenção;
- 45. Sem iluminação;
- 46. Escadas sem corrimão;
- 47. Tampa de madeira precisando de substituição e carece de vedação entre paredes e o telhado;
- 50. Necessidade de reformas, vários pontos com vazamentos.

Reservatório em péssimo estado de conservação

- Apresentar plano para reforma do reservatório afim de sanar os vazamentos e possíveis entradas de animais pelas frestas do

telhado e porta com vedação duvidosa, já ponderados nos relatórios anteriores e solicitado prazo para resolução até 30/12/2023
