1 - RFCASANNº: 077/2023	2 - Data da Fiscalização: 03/ 07/ 2023	3 - Concessionária Fiscalizada: RIO + SANEAMENTO
4 - Endereço da Fiscalização: Rua Dalny Figueira Rodrigues	5 - Bairro(s): Centro, Rosário	6 - Município: Banquete – Bom Jardim
7 - Objetivo da Fiscalização: O objetivo do Relatório de Fiscalização é descrever e detalhar o diagnóstico das condições técnicas e operacionais da prestação dos serviços de abastecimento de água, a cargo da RIO + SANEAMENTO, no distrito de BANQUETE, pertencente ao Município de Bom Jardim-RJ. A ação de fiscalização visa determinar o grau de conformidade do sistema auditado, em consonância com a legislação pertinente, especialmente, as Resoluções expedidas pela AGENERSA.		
8 – Representes designados pela Concessionária: Arthur COLOCAR SOBRENOME – Supervisor		
9 – Descrição do(s) fato(s) relevante(s) encontrado(s) na fiscalização: Conforme Relatório e documentação fotográfica em anexo.

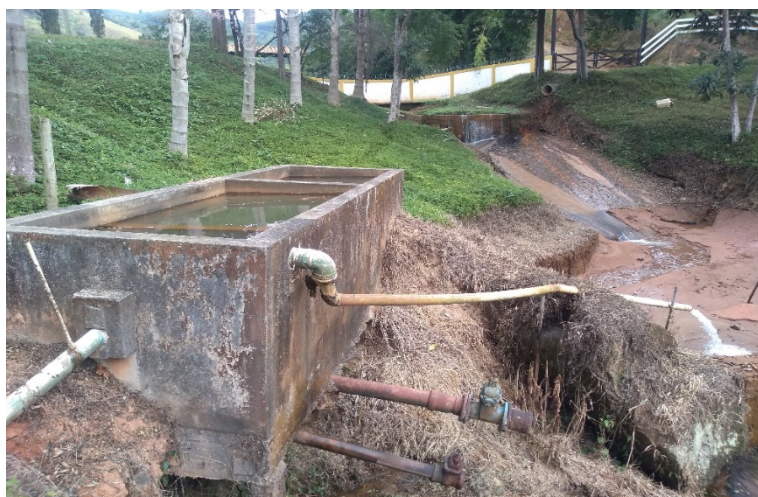
FOTO 1

Falta de placa de identificação e macromedidor.

Captação Rosário

- Providenciar Placa de Identificação.
- Providenciar instalação de medição.

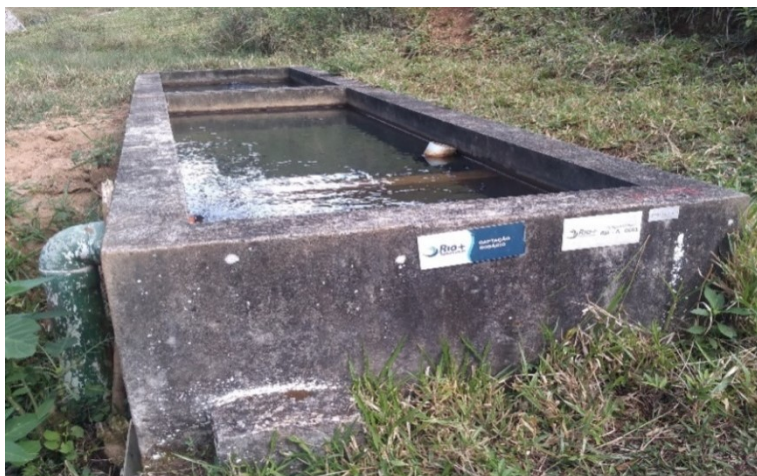
FOTO 2

Falta de placa de identificação e macromedidor, inexistência de cercamento, vazamentos a montante da caixa desarenação.

Captação Amilton Ornelas

- Providenciar Placa de Identificação.
- Providenciar instalação de medição.
- Providenciar cercamento da área do entorno.
- Corrigir vazamentos na tubulação de entrada da caixa desarenadora.

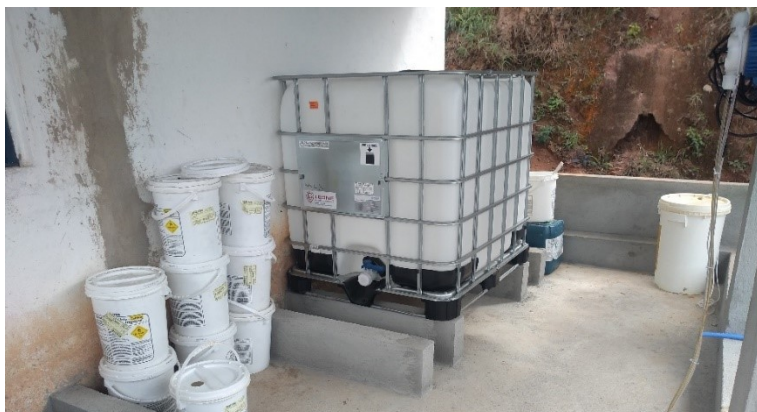
FOTO 3

Falta de placa de identificação dos produtos químicos e FISPQ.

ETA Banquete

- Providenciar Placa de Identificação dos produtos químicos.
- Providenciar instalação da FISPQ (Ficha de Informação de Segurança de Produto Químico) no local, de acordo com Normas de Segurança.

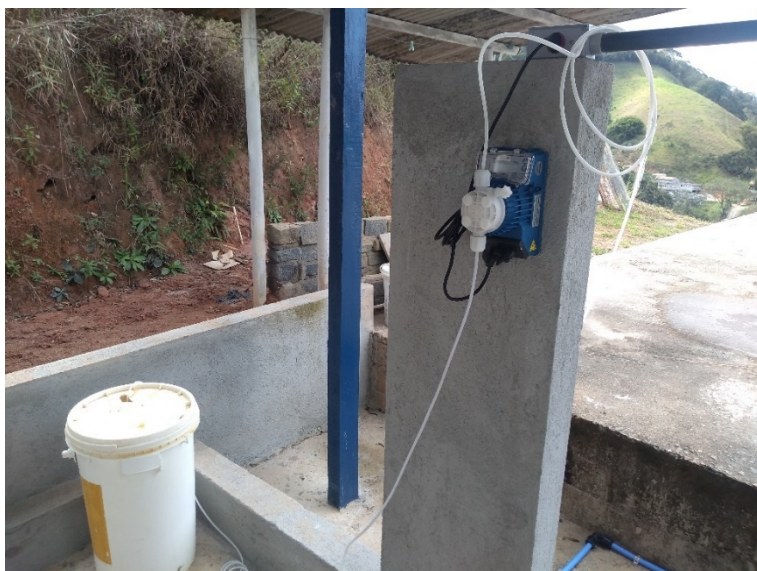
FOTO 4

Bomba dosadora de produto químico (sem reserva instalada).

ETA Banquete

- Sugere-se que os equipamentos sejam instalados sobre placa ou painel e não diretamente nas paredes.

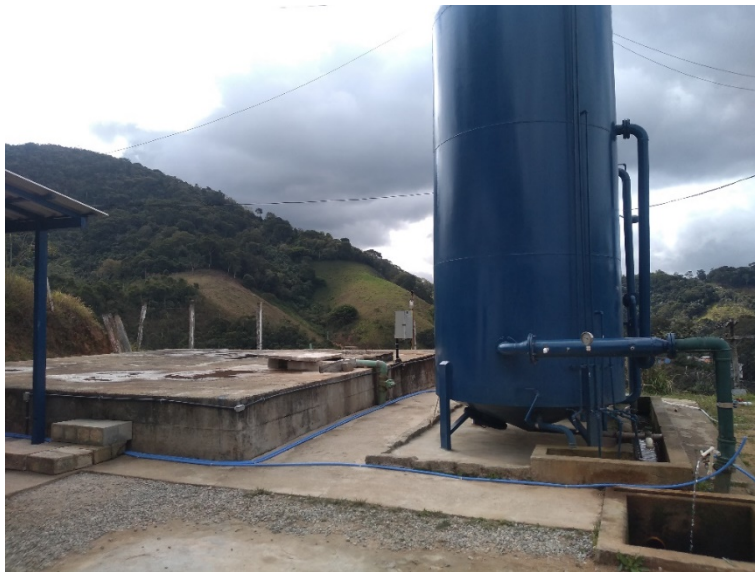
FOTO 5

Falta de Para-raios na ETA e Reservatório.

ETA + Reservatório

- Providenciar instalação de Para-raios.

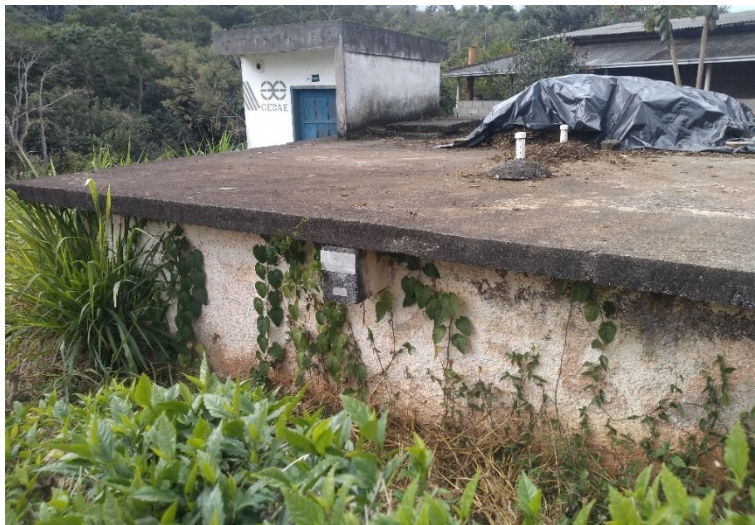
FOTO6

Falta placa de identificação, cercamento e limpeza.

EEAT Alto do Rosário

- Providenciar instalação de placa de identificação.
- Providenciar cercamento ao entorno e limpeza do pátio.
