1-RF CASAN N°: 078/2023	2 – Data da Fiscalização: 04/ 07/ 2023	3 – Concessionária Fiscalizada: RIO + SANEAMENTO
4 – Endereço da Fiscalização: Rua José Paula Pinto, Novo Mundo	5 - Bairro(s): Centro, Santa Tereza	6 - Município: Bom Jardim
7 – Objetivo da Fiscalização: O objetivo do Relatório de Fiscalização é descrever e detalhar o diagnóstico das condições técnicas e operacionais da prestação dos serviços de abastecimento de água, a cargo da RIO + SANEAMENTO, no distrito SEDE – Bom Jardim, pertencente ao Município de Bom Jardim-RJ. A ação de fiscalização visa determinar o grau de conformidade do sistema auditado, em consonância com a legislação pertinente, especialmente, as Resoluções expedidas pela AGENERSA.		
8 – Representes designados pela Concessionária: Arthur – Supervisor		
9 – Descrição do(s) fato(s) relevante(s) encontrado(s) na fiscalização: Conforme Relatório e documentação fotográfica em anexo.

22. RELATÓRIO FOTOGRÁFICO

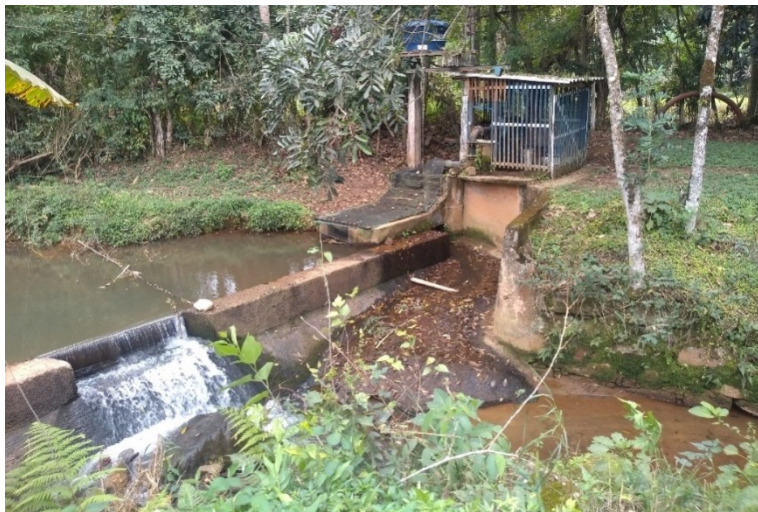
Captação Santa Tereza

NÃO CONFORMIDADE Falta de placa de identificação e macromedidor.

- Providenciar Placa de Identificação.
- Providenciar instalação de macromedidor.

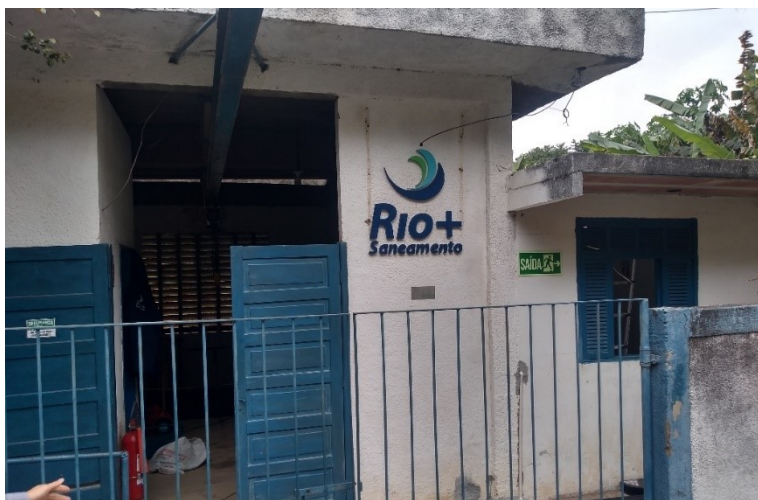
Captação Campo Belo

NÃO CONFORMIDADE Falta de macromedidor e Para-raios.

- Providenciar Para-raios.
- Providenciar instalação de macromedidor.

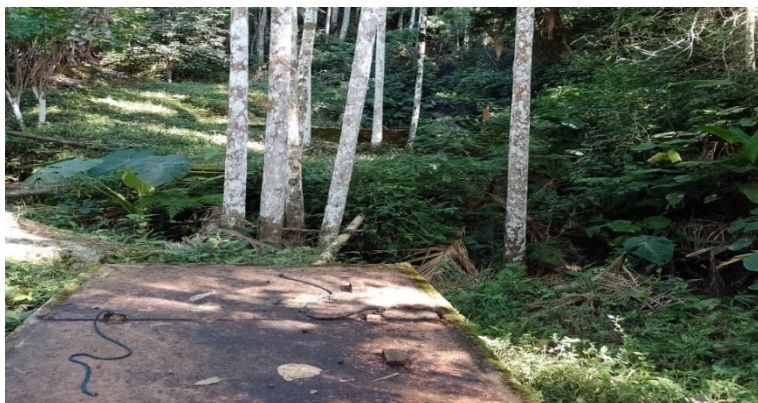
Captação Serra

NÃO CONFORMIDADE Falta de placa de identificação e macromedidor, inexistência de cercamento. Demanda limpeza e manutenção estrutural.

- Providenciar Placa de Identificação.
- Providenciar instalação de medição.
- Providenciar cercamento da área do entorno.
- Providenciar manutenção estruturas e limpeza do entorno.

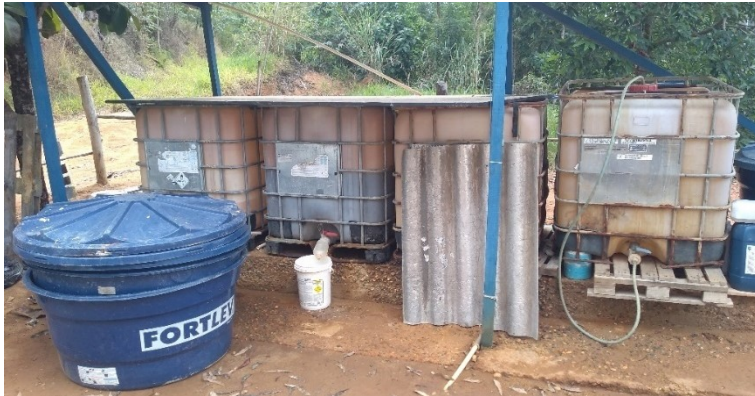
ETA Bom Jardim

Falta de Placa de Identificação dos produtos químicos, Bacia de Contenção e FISPQ.

- d. Na ETA, providenciar correto armazenamento das bombonas e IBS de produtos químicos nas respectivas bacias de contenção, assim como instalar placas de identificação dos produtos e afixar FISPQ correspondentes.

- Providenciar Placa de Identificação dos produtos químicos.
- Providenciar instalação de Bacias de Contenção.
- Providenciar instalação da FISPQ (Ficha de Informação de Segurança de Produto Químico) no local, de acordo com Normas de Segurança.

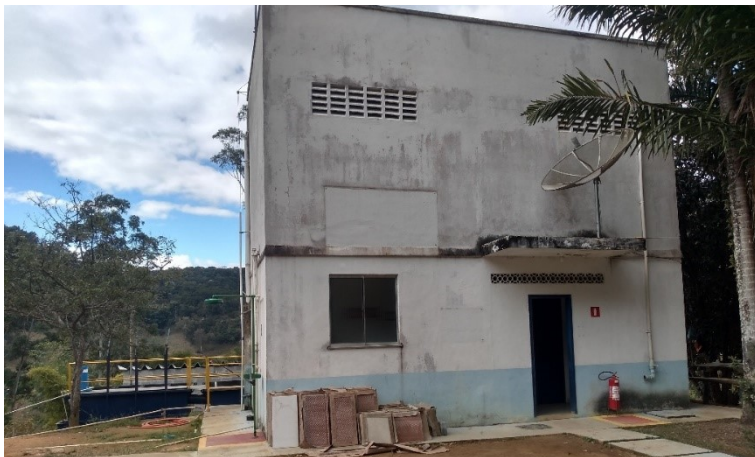
ETA Bom Jardim

Falta de placa de identificação e cercamento. Manutenção e reformas estruturais.

- **OBSERVAÇÃO:Obras em andamento.**

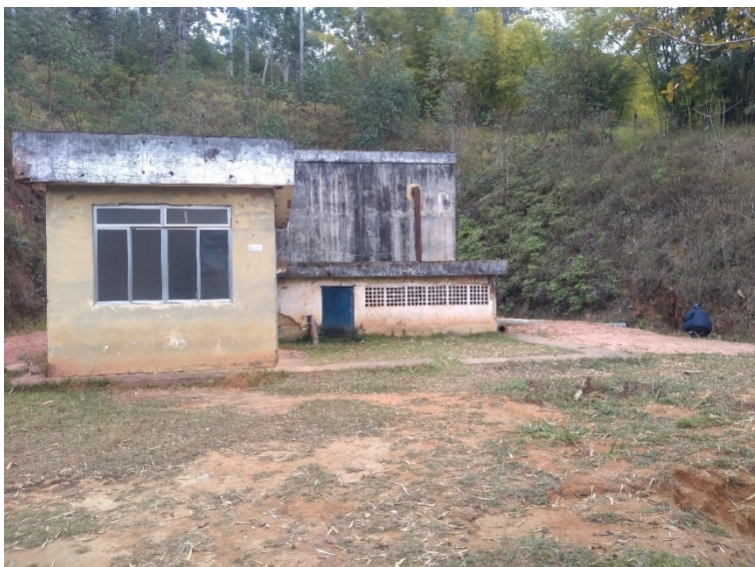
ETA e Reservatório Principal

Falta de conservação predial e Para-raios na ETA e Reservatório, inexistência de macromedição da água distribuída.

- Providenciar instalação de Para-raios.
- Providenciar manutenção estrutural.
- Providenciar macromedidor na saída do reservatório.

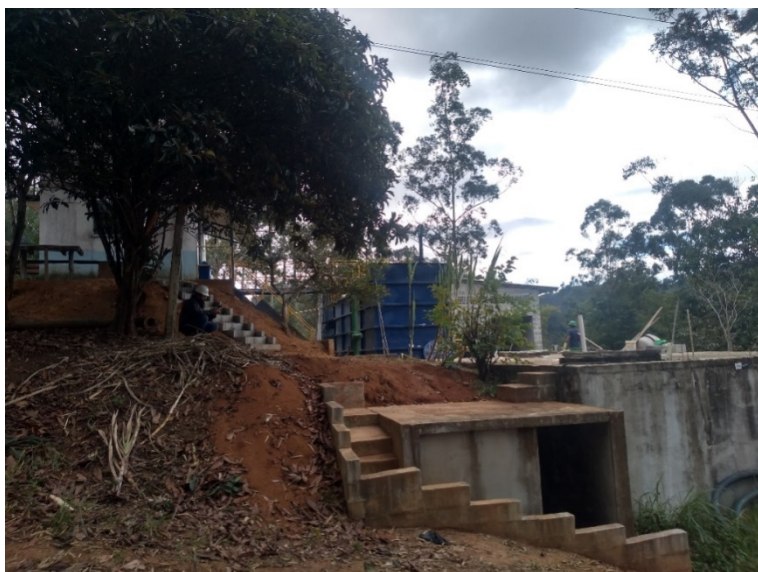
EEAT-ETA Bom Jardim

NÃO CONFORMIDADE Falta de placa de identificação e cercamento.

- Providenciar instalação de Para-raios.
- Providenciar manutenção estrutural.
- Providenciar macromedidor na saída do reservatório.

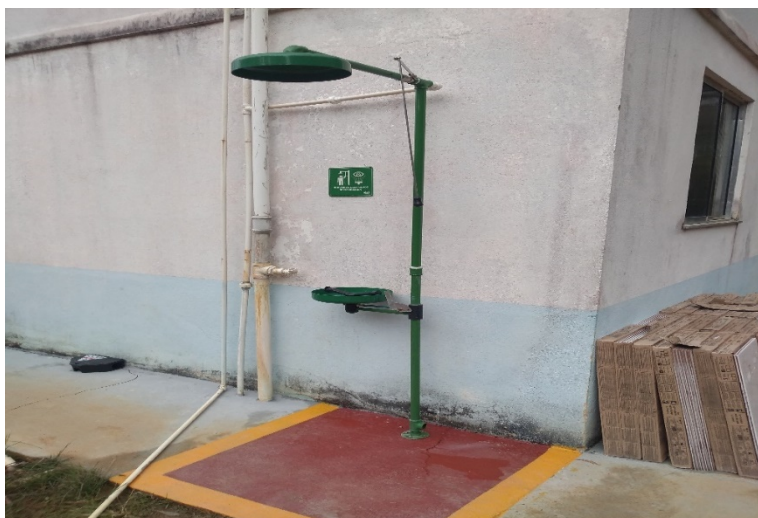
Chuveiro e Lava-olhos de emergência na ETA Bom Jardim.

NÃO CONFORMIDADE Não encontrada

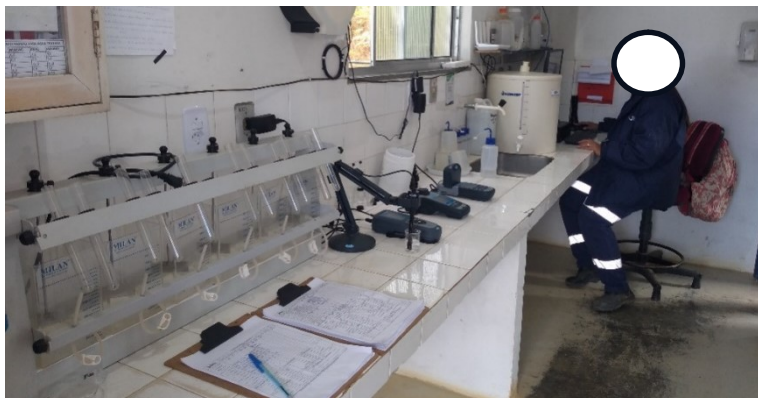
Laboratório – ETA Bom Jardim

NÃO CONFORMIDADE Não encontrada

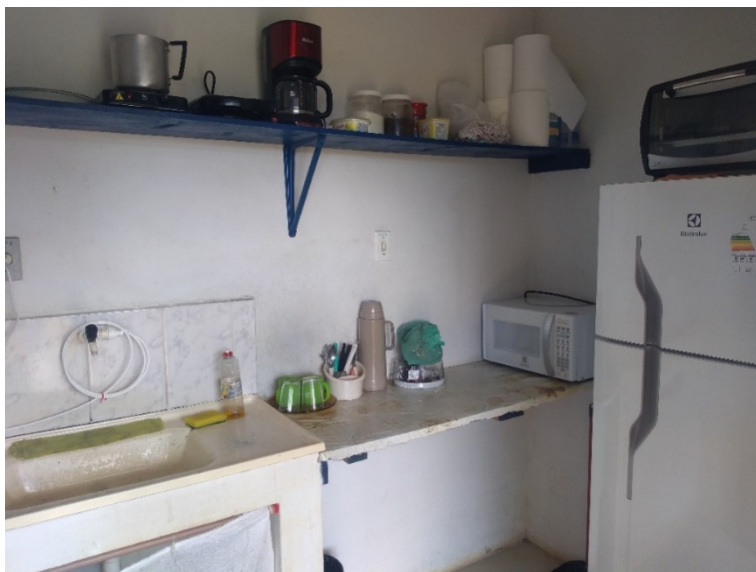
Refeitório – ETA Bom Jardim

NÃO CONFORMIDADE Não encontrada
