**RELATÓRIO DE FISCALIZAÇÃO**  
**CÂMARA TÉCNICA DE SANEAMENTO**

<b>1-RF CASAN Nº:</b> 079/2023	<b>2-Data da Fiscalização:</b> 22/06/2023	<b>3-Concessionária Fiscalizada:</b> Rio + Saneamento	
<b>4-Endereços da Fiscalização:</b> Rua Manoel Teixeira Campos Jr, 534 Rua Padre Henrique Heismann, s/n		<b>5-Bairro(s):</b> Santanésia	<b>6-Município:</b> Piraí/RJ
<b>7-Objetivo da Fiscalização:</b> Descrever e detalhar as condições operacionais da Estação de Tratamento de Água, captação EEAB, EEAT e reservatórios, a cargo da Rio + Saneamento. A ação de fiscalização direta foi realizada por fiscais credenciados, visando determinar o grau de conformidade do sistema auditado.			
<b>8-Representantes designados pela Concessionária:</b> Robsonde Paulo Toledo Júnior – Técnico de Distribuição Simone Viegas – Supervisora de Operações			
<b>9-Descrição do(s) fato(s) relevante(s) encontrado(s) na fiscalização:</b> Conforme Relatório e documentação fotográfica em anexo.			
<b>10-Norma(s) Aplicável(eis):</b> ABNT NBR 5410 – Instalações elétricas de baixa tensão ABNT NBR 12214 -Projeto de estação de bombeamento ou de estação elevatória de água. ABNT NBR 12216 - Projeto de estação de tratamento de água p

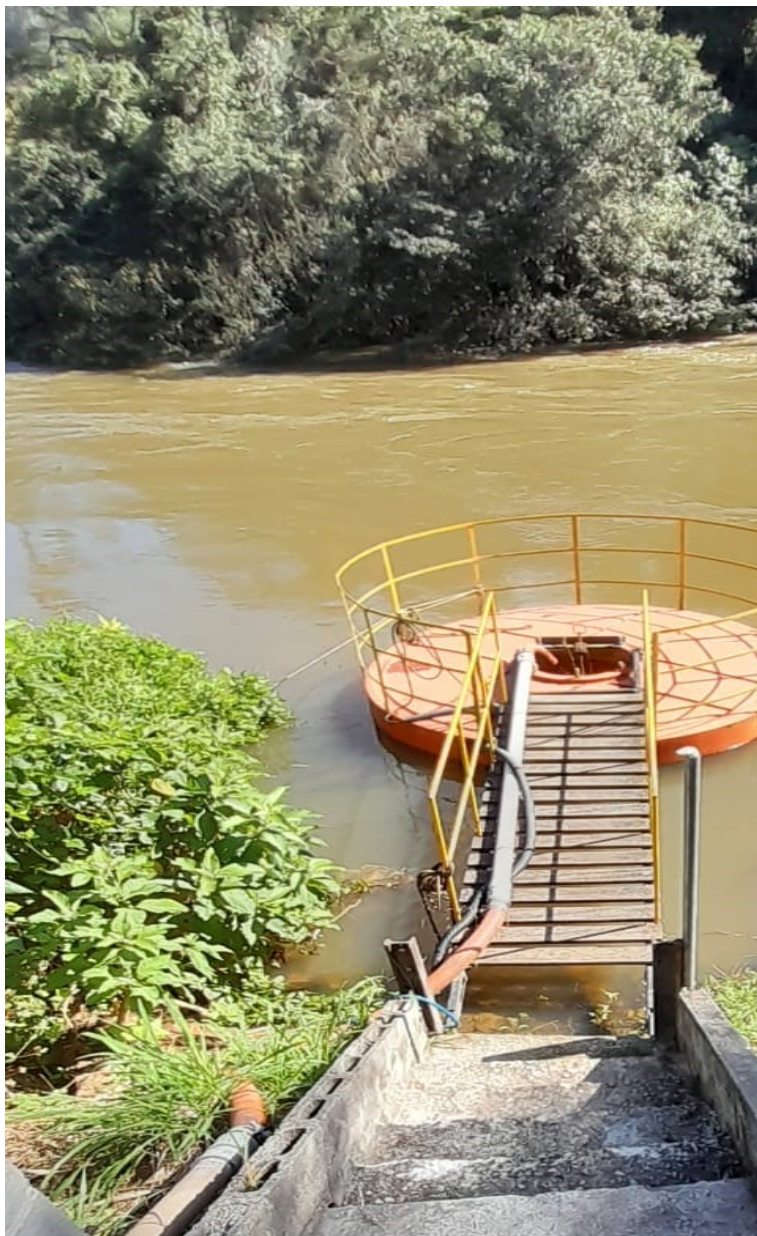
### FOTO 1

Escada de acesso sem corrimão e verificar emenda da fiação da bomba

- Não conformidade do corrimão já apresentada no último relatório de fiscalização, e verificar junto à eletromecânica a emenda da fiação

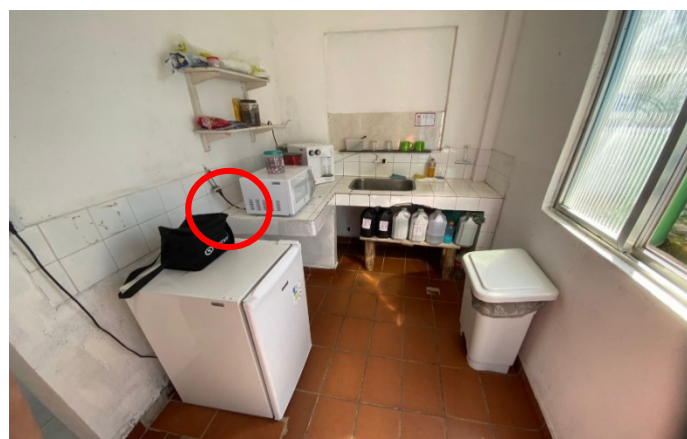
**FOTO 4**

Tomada do micro-ondas em desacordo com NR

- Atender a NR

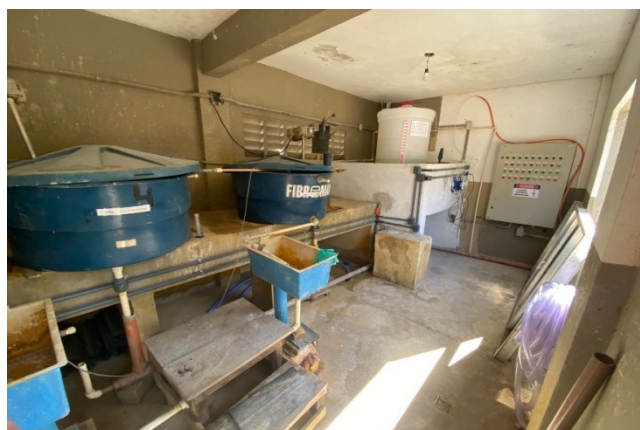
**FOTO 6**

**28.** As caixas de armazenamento do Sulfato não têm dique de contenção e seu manejo traz insegurança ao funcionário que maneja;

Acesso inseguro para manejo do sulfato de alumínio e sem bacia de contenção nas caixas

- Atender as NR's de segurança
- Providenciar dique de contenção para as caixas de sulfato

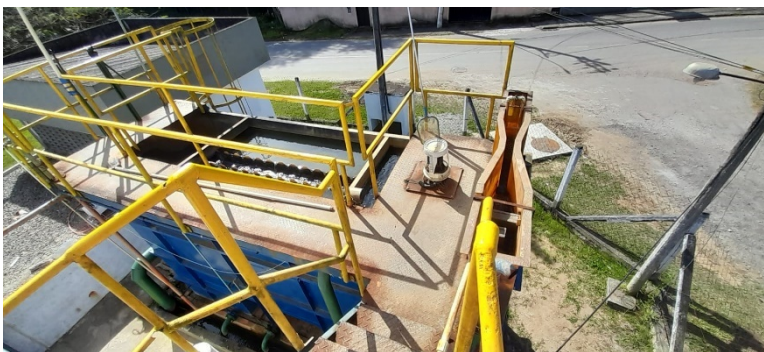
**FOTO 7**  
**NÃO CONFORMIDADE** Assoalhos e escada da ETA precisando de reparos

**24.** Passarela da ETA e escadas apresentando pontos de corrosão;

- Atender as NR's de segurança

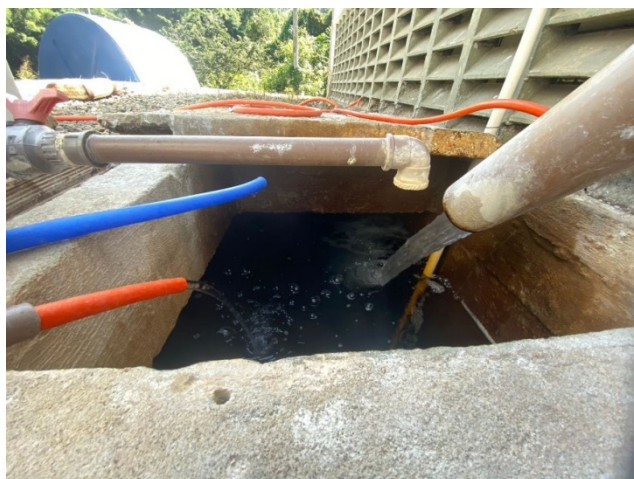
**FOTO 8**

Tampa aberta e entrada de ar está danificada e sem tela de proteção contra entradas de corpos estranhos

- Providenciar vedação dos locais

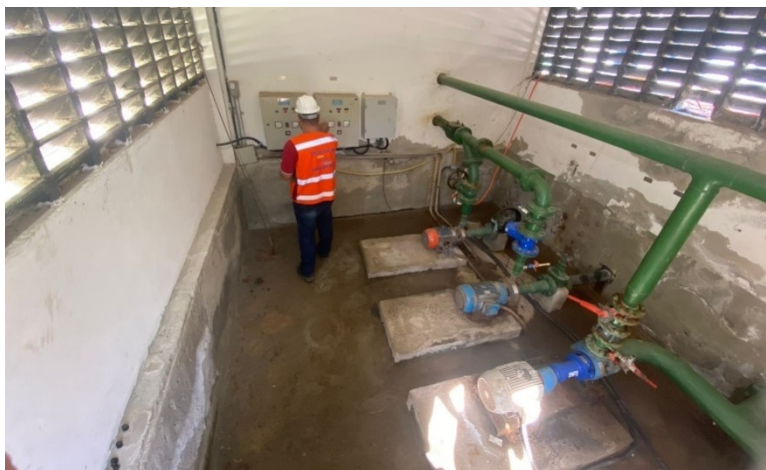
**FOTO 9**

**43.** Necessidade pintura nas paredes;

Local precisando de pintura interna, tubulações apresentando pontos de corrosão

- Verificar pontos de corrosão nas tubulações
- Verificar possíveis vazamentos provenientes do tanque de contato e posterior pintura das paredes

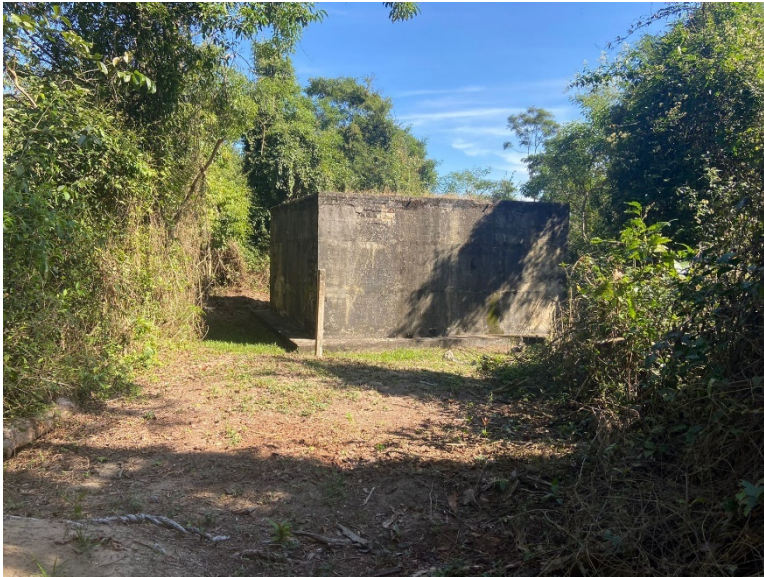
**FOTO 11**

**44.** Sem placa de identificação;

**45.** Sem cercas;

Sem placa de identificação e sem Placa

- Providenciar isolamento do reservatório e identificação

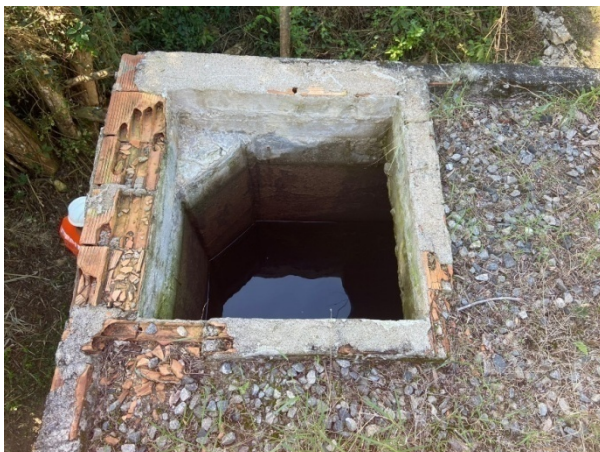
**FOTO 12**

**48.** Sem tampa;

Reservatório sem vedação

- Providenciar vedação, instalando tampa no reservatório e tela no duto de ventilação

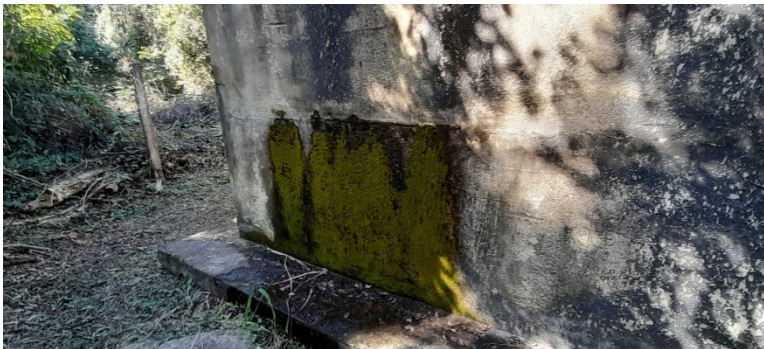
**FOTO 10**  
NÃO CONFORMIDADE Vazamento na parede do reservatório

**51.** Apresentando vazamentos em alguns pontos;

Recomendação Técnica  
• Providenciar reparo
