<b>1-RF CASAN N°:</b> 080/2023	<b>2 – Data da Fiscalização:</b> 03/ 07/ 2023	<b>3 – Concessionária Fiscalizada:</b> RIO + SANEAMENTO
<b>4 – Endereço da Fiscalização:</b> Rua Alto de São José, s/n	<b>5 - Bairro(s):</b> Alto de São José (RJ-146)	<b>6 - Município:</b> 2º Distrito - Bom Jardim
<b>7 – Objetivo da Fiscalização:</b> O objetivo do Relatório de Fiscalização é descrever e detalhar o diagnóstico das condições técnicas e operacionais da prestação dos serviços de abastecimento de água, a cargo da RIO + SANEAMENTO, no distrito de São José do Ribeirão, pertencente ao Município de Bom Jardim-RJ.  A ação de fiscalização visa determinar o grau de conformidade do sistema auditado, em consonância com a legislação pertinente, especialmente, as Resoluções expedidas pela AGENERSA.		
<b>8 – Representes designados pela Concessionária:</b> Arthur Ibraim de Andrade Baptista – Supervisor		
<b>9 – Descrição do(s) fato(s) relevante(s) encontrado(s) na fiscalização:</b> Conforme Relatório e documentação fotográfica em anexo.

## 20. RELATÓRIO FOTOGRÁFICO

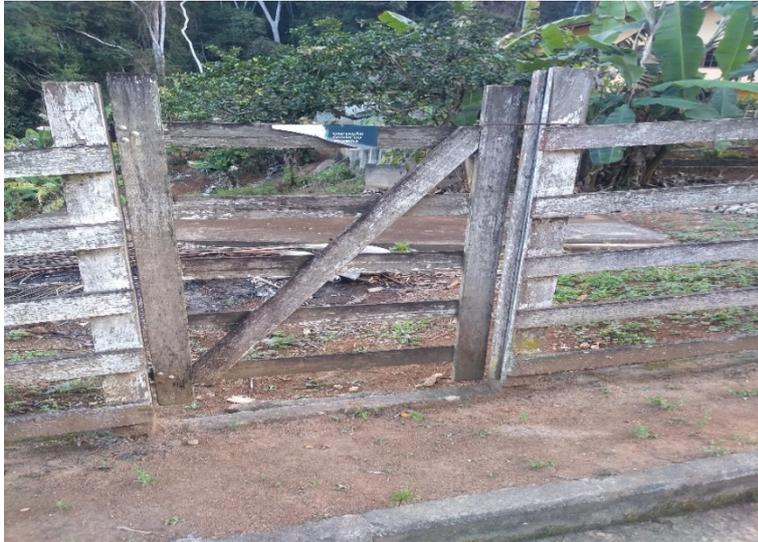
### FOTO 1

NÃO CONFORMIDADE Falta de placa de identificação e macromedidor.

Captação Silveira

- Providenciar Placa de Identificação.
- Providenciar instalação de medição.

- a) Providenciar projeto executivo para execução da retirada do Lodo gerado no processo de tratamento da água. O lodo gerado precisa ser destinado de forma a atender as exigências ambientais atuais.
- b) Providenciar instalação de Macromedidor, para obtenção da vazão de entrada de água bruta na ETA.
- c) Apresentar Relatório Comercial Cadastral com número de Ligações e Economias, assim como a

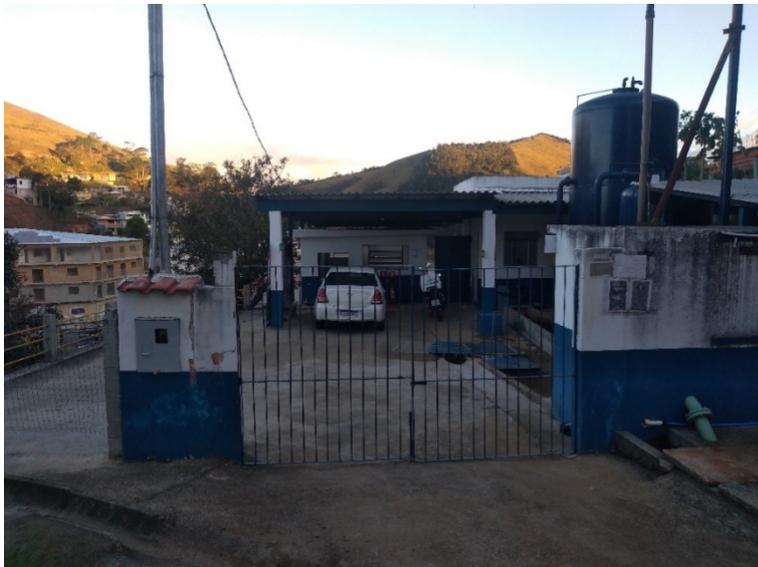
### FOTO 2

NÃO CONFORMIDADE Falta de placa de identificação.

ETA Alto de São José

- Providenciar Placa de Identificação.

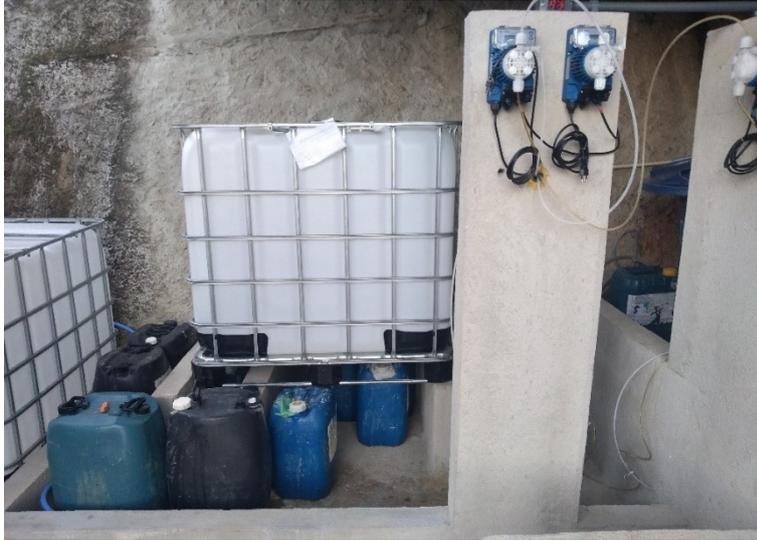
**FOTO 3**

Falta de placa de identificação dos produtos químicos e FISPQ.

ETA Alto de São José

- Providenciar Placa de Identificação dos produtos químicos.
- Providenciar instalação da FISPQ (Ficha de Informação de Segurança de Produto Químico) no local, de acordo com Normas de Segurança.

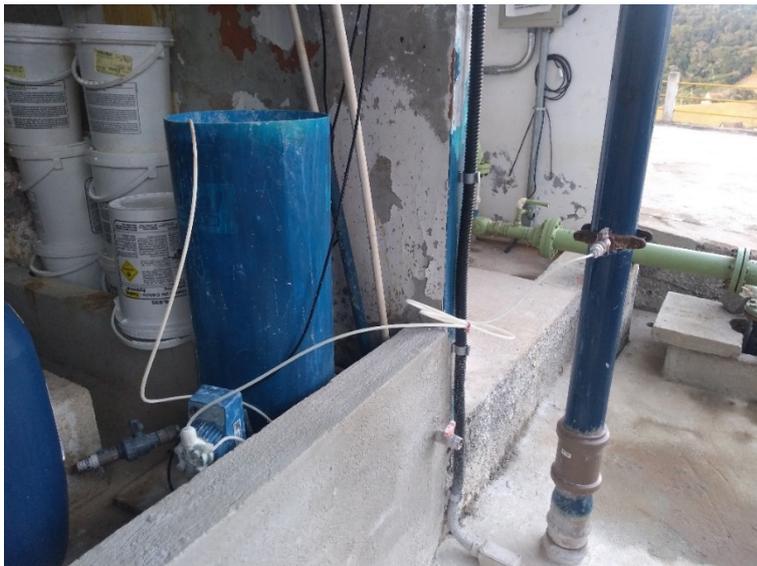
**FOTO 4**

Bomba dosadora de produto químico (sem reserva instalada).

ETA Alto de São José

- Sugere-se que os equipamentos sejam instalados sobre placa ou painel e não diretamente nas paredes.

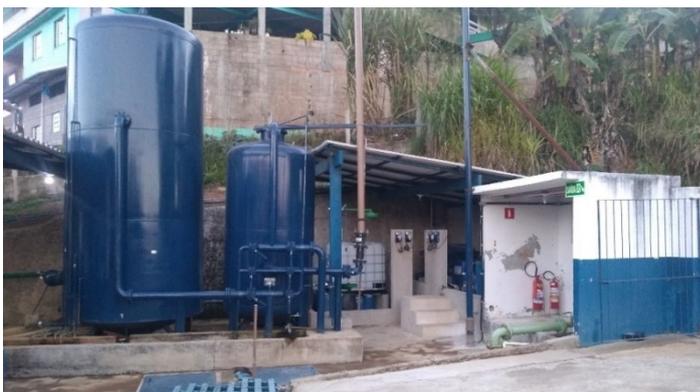
**FOTO 5**

Falta de Para-raios na ETA e Reservatório

ETA e Reservatório

- Providenciar instalação de Para-raios.

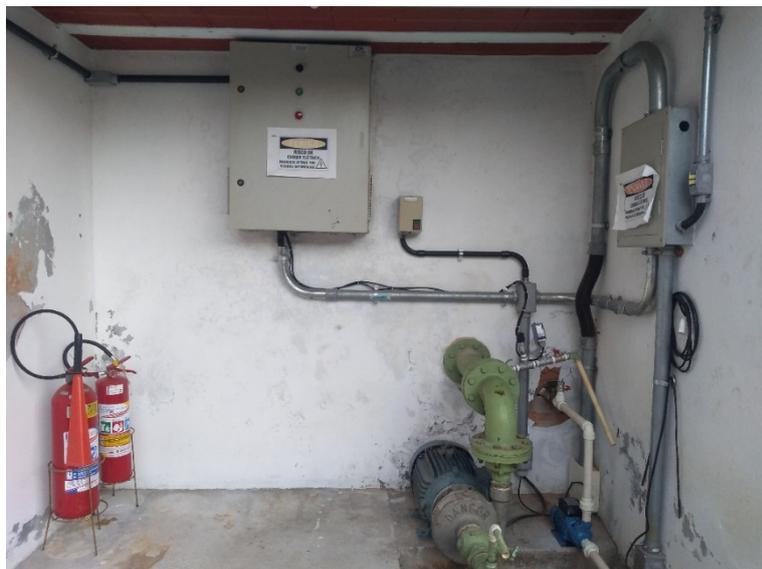
**FOTO 6**

Falta de placa de identificação e gerador de emergência.

EEAT Alto de São José

- Providenciar instalação de Placa de identificação.

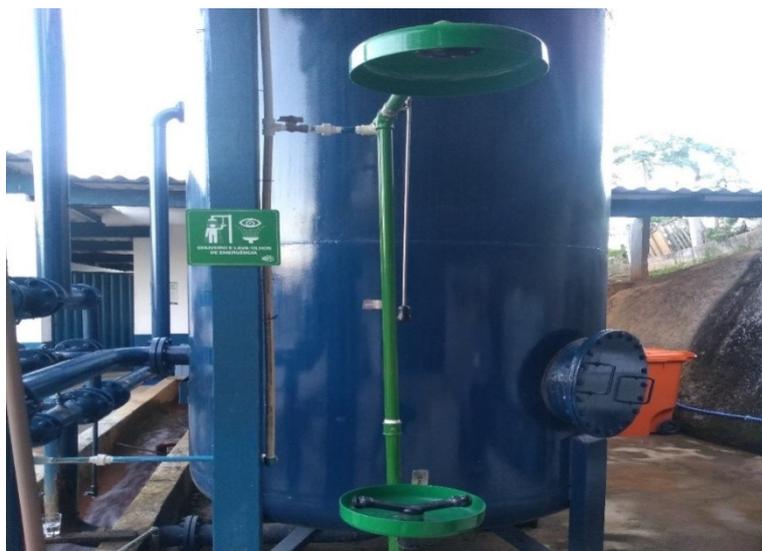
**FOTO 7**

Não encontrada

Chuveiro e Lava-olhos de emergência.

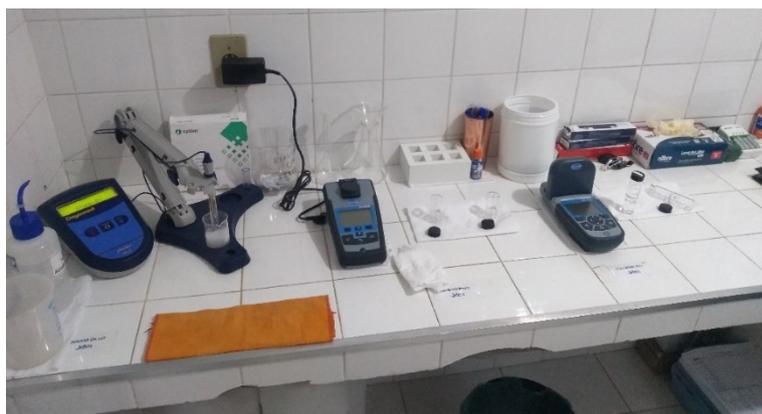
**FOTO 8**

Não encontrada

Laboratório ETA Alto de São José

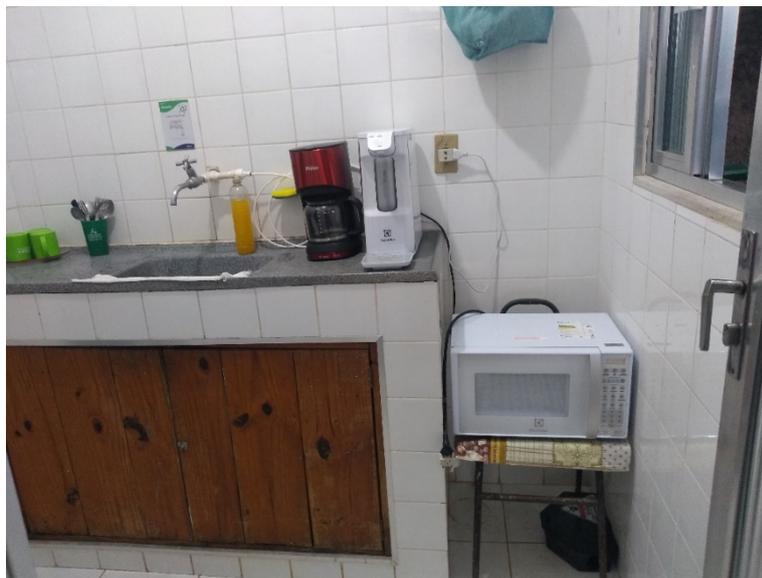
**FOTO 9**

Falta de placa de identificação e macromedidor.

Refeitório ETA Alto de São José
