1-RF CASAN N°: 081/2023	2-Data da Fiscalização: 01/06/2023	3-Concessionária Fiscalizada: RIO+ SANEAMENTO
4-Endereço da Fiscalização: Rua Profº Ronald Fiúza Manhães	5-Bairro(s): XXXX	6-Município: Vassouras-RJ
7-Objetivo da Fiscalização: Descrever e detalhar as condições operacionais do sistema de abastecimento de Água do Município de Vassouras, a cargo da Concessionária RIO+ SANEAMENTO. A ação de fiscalização direta foi realizada por fiscais credenciados, visando determinar o grau de conformidade do sistema auditado.		
8-Representes designados pela Concessionária: Daiane Valim – Coordenadora de Operações Luiz Gustavo – Supervisor de Operações		
9-Descrição do(s) fato(s) relevante(s) encontrado(s) na fiscalização: Conforme Relatório e documentação fotográfica em anexo.		
10-Norma(s) Aplicável(eis): ABNT NBR 5410 – Instalações elétricas de baixa tensão ABNT NBR 12214 -Projeto de estação de bombeamento ou de estação elevatória de água. ABNT NBR 12216 - Projeto de estação de tratamento de água para abastecimento público. Portaria GM/MS nº 888/21 – Procedimentos de controle e de vigilância da qualidade da água para consumo humano e seu padrão de potabilidade. Deliberação AGENERSA Nº 4216

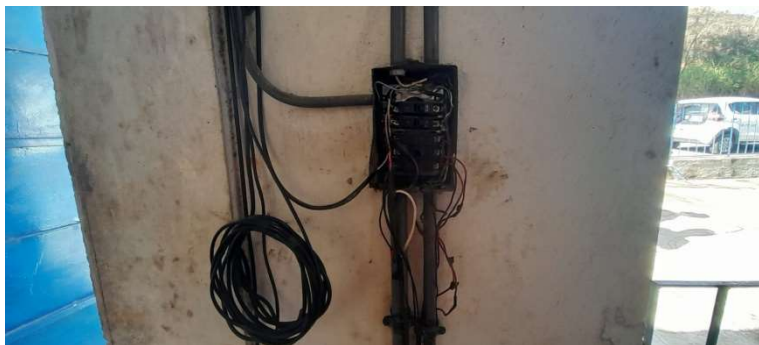
FOTO 2

Cabos amostra

Sala de máquinas

- Atender a NR 10 – Serviços em Eletricidade;
- Atender a NBR 5410 – Instalações Elétricas de Baixa Tensão

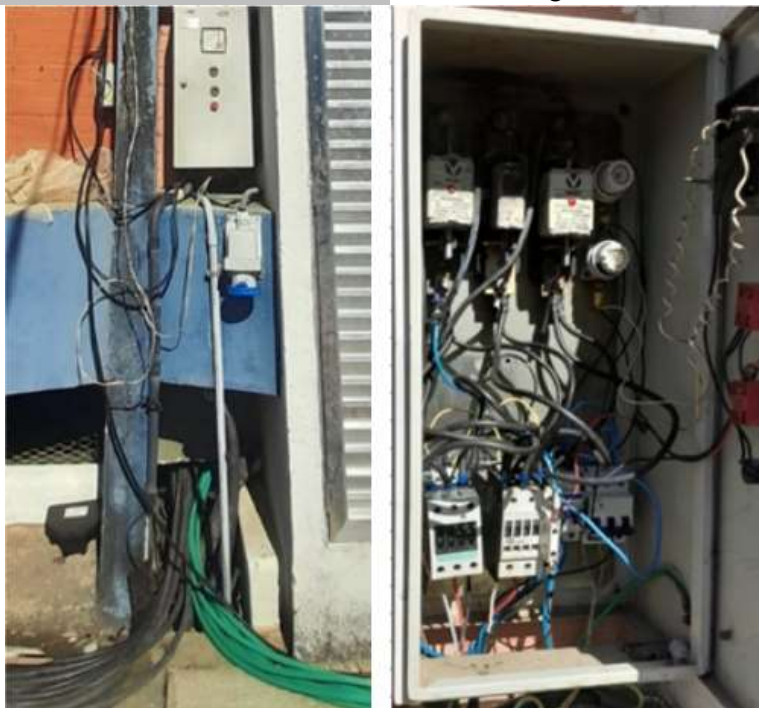
FOTO 3

Painel desorganizado, cabeamento exposto

Pátio

- Atender a NR 10 – Serviços em Eletricidade;
- Atender a NBR 5410 – Instalações Elétricas de Baixa Tensão

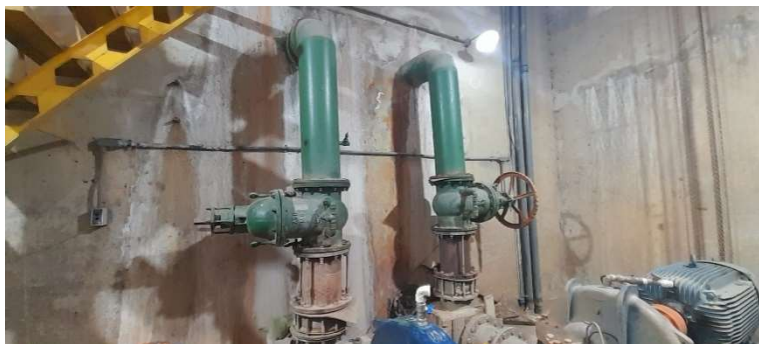
FOTO 4

Composta por dois CMB com 150cv de potência cada, dotado de painel com soft start, trabalham em regime de 1 + 1R. Não foi constatado válvula para conter regime transiente hidráulico (golpe de ariete).

Não possui válvula anti golpe de ariete

- Instalar equipamento ou demonstrar estudo para não necessidade.

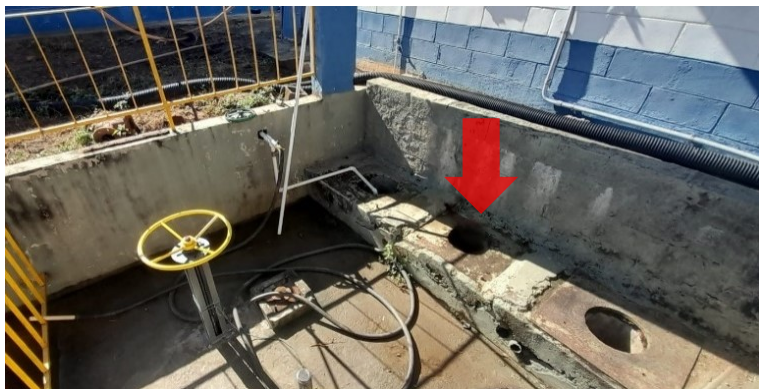
FOTO 8

Risco de Acidente

Canal de sedimentação

- Eliminar o risco de acidente

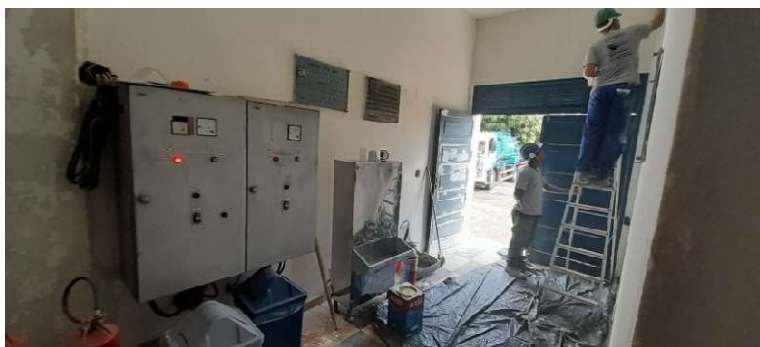
FOTO 20

Placa de Sinalização ao risco elétrico

Hall de entrada

- Instalar devidamente seguindo normas aplicáveis.
- “evidenciadas obras de melhorias de infraestrutura”

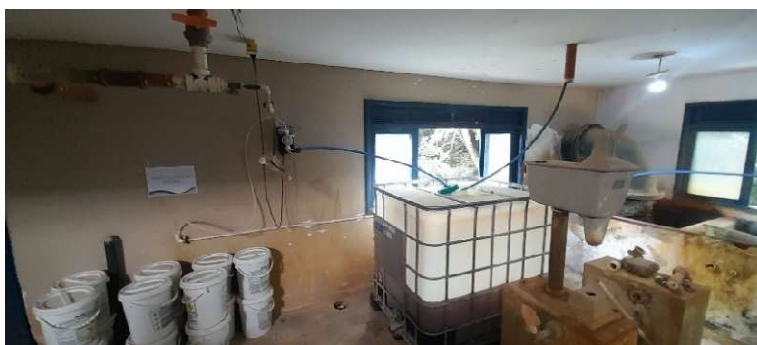
FOTO 23

Falta dique de contenção

Hall de chegada de Água bruta

- Providenciar Dique

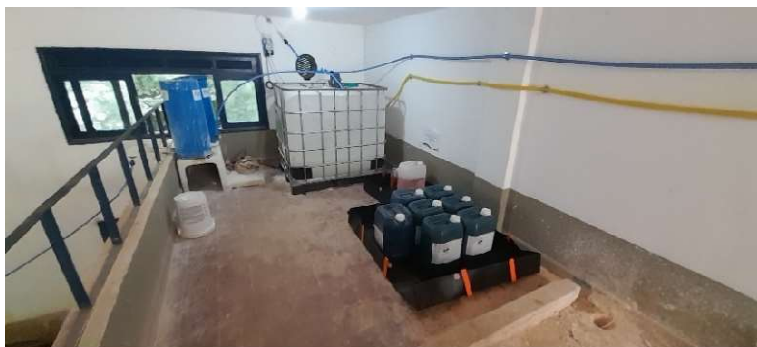
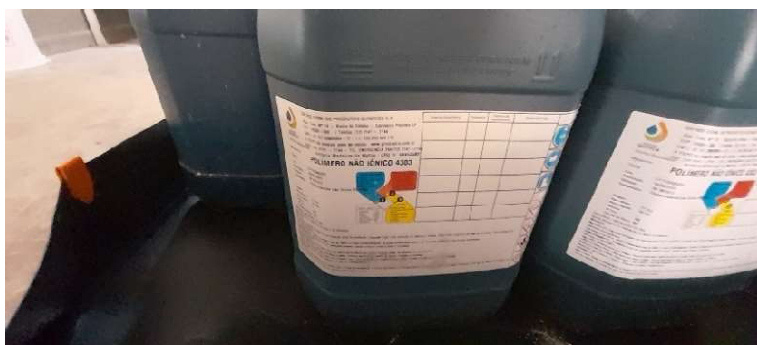
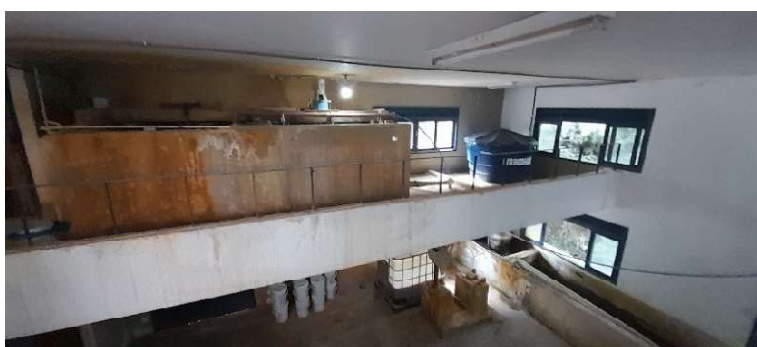
FOTO 24

Falta Dique de contenção no IBC. / Infraestrutura necessita melhorias

2º Piso Hall de chegada de água bruta

- Providenciar Dique / Melhorias na infraestrutura local

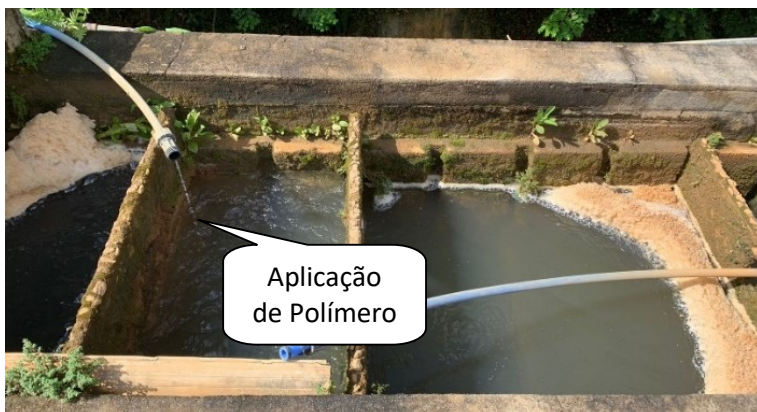
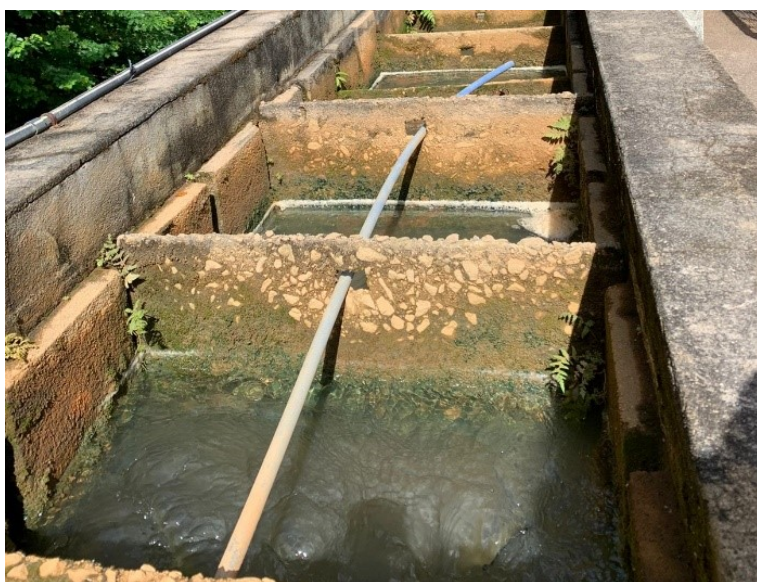
FOTO 29

Crescimento de vegetação e elevada sujidade

Floculadores

- Efetuar limpeza

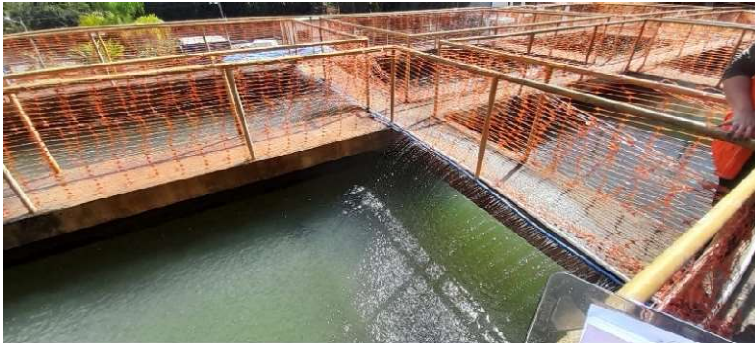
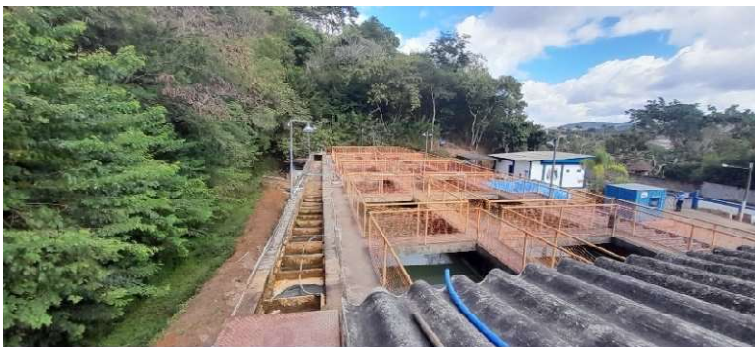
FOTO 31

- **Decantador**
Consiste em dois tanques retangulares de concreto. Um dispositivo artesanal com uma mangueira com pequenos jatos de água foi implementado com intuito de coibir a passagem de flocos mais leves em suspensão. A limpeza é realizada de forma manual com auxílio de hidrojato e a descarga, vai direto para a rede de esgotamento sanitário.

Improvisos aplicados no decantador

Decantador

- Necessário uma correta instalação seguindo boas práticas de engenharia

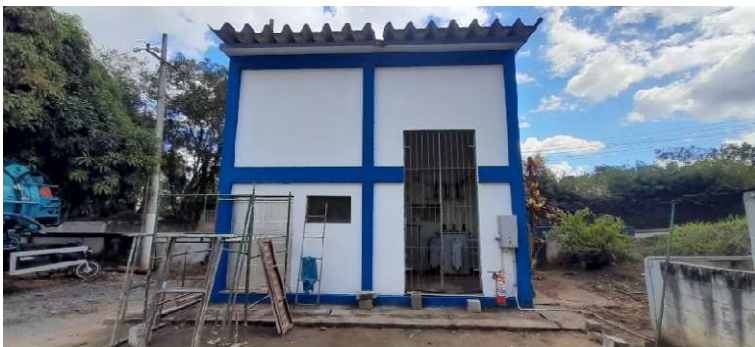
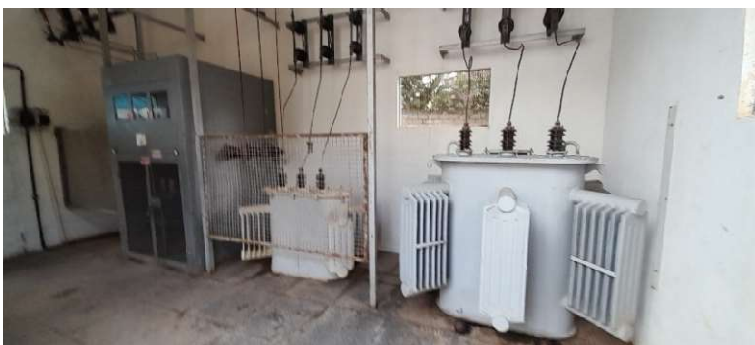
FOTO 32

Sinalização de risco elétrico

Subestação elétrica

- Atender as NR's e NBR's

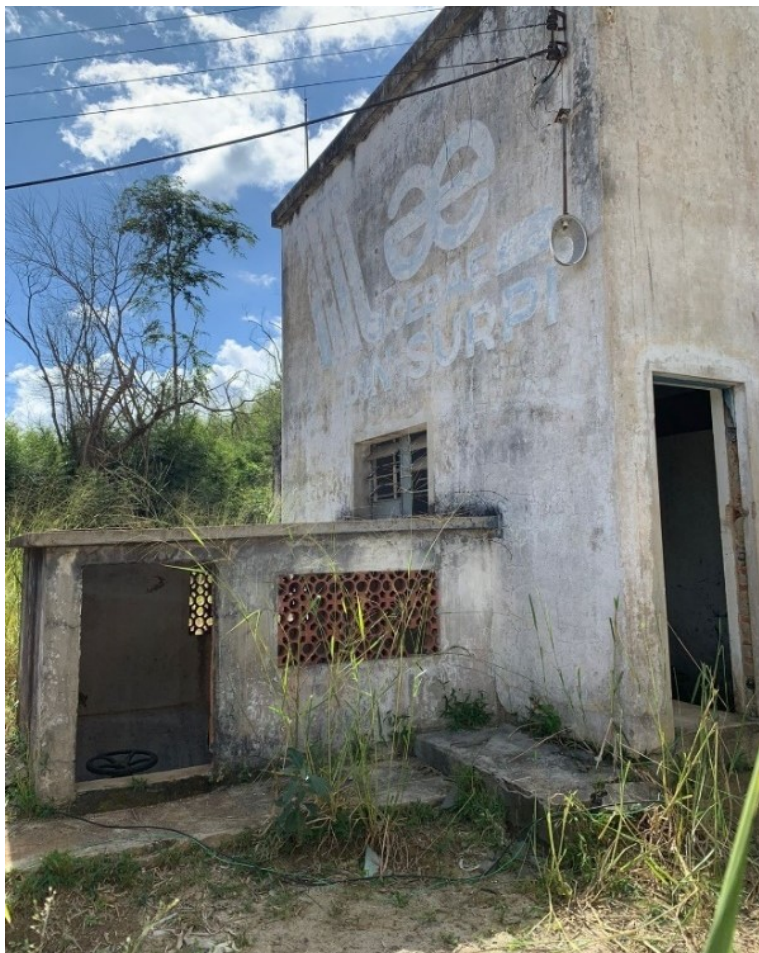
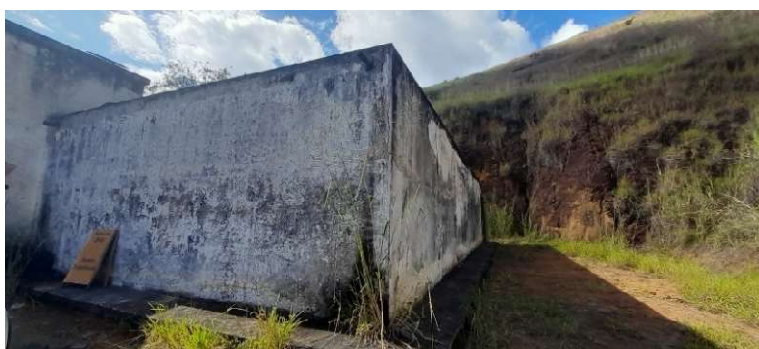
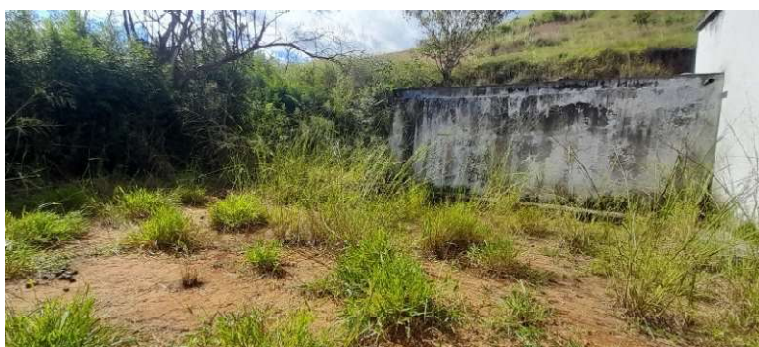
FOTO 33

Sem muros ou divisas / falta placa de identificação

Reservatório de distribuição principal de Vassouras

- Isolar devidamente o local impedindo a entrada facilitada de transeuntes e animais
- Instalação de placa de identificação

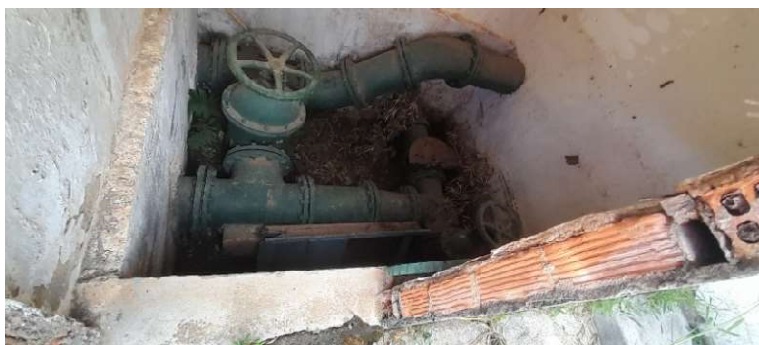
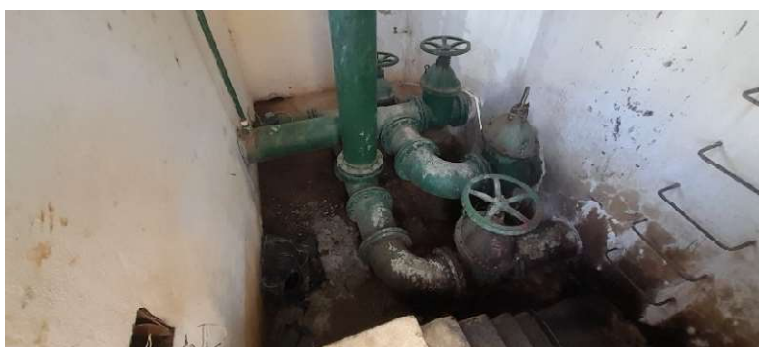
FOTO 34

Válvulas evidenciam falta de manutenção adequada, ambiente com vegetação

Sala de válvulas do reservatório

- Providenciar manutenção adequada
- Efetuar a limpeza do local
- Instalação de portas

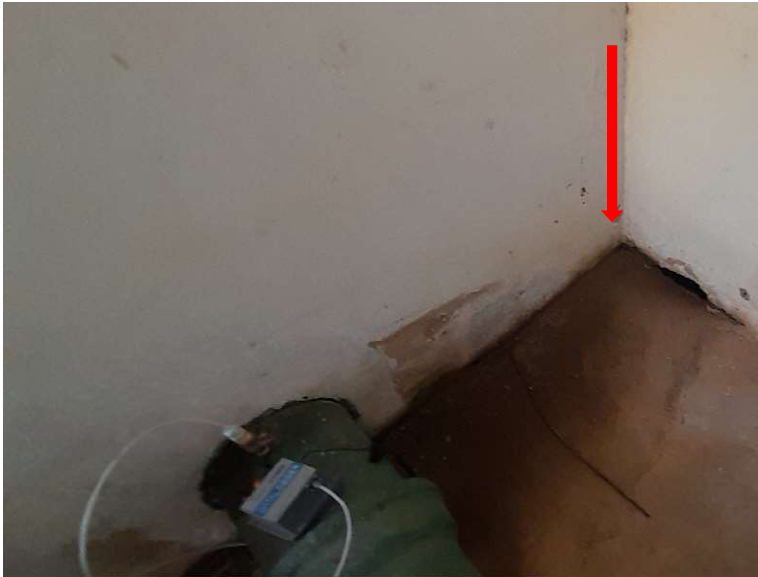
FOTO 36
NÃO CONFORMIDADE Buraco na estrutura com elevada erosão em seu interior

Com diversos pontos de descascamentos em suas paredes, na casa de válvulas foi notado ponto com erosão subterrânea e uma cavidade já formada que propicia instabilidade a estrutura do reservatório, tampa de inspeção danificada e algumas partes das tubulações com presença de oxidação, possui dois respiros, que não foi verificada a existência de telas de proteção nos mesmos por falta de acesso na parte de cima do reservatório.

Local
Reservatório de Vassouras

Recomendação Técnica
• Requer avaliação a possíveis danos estruturais de profissional habilitado e proceder para reparo na infraestrutura

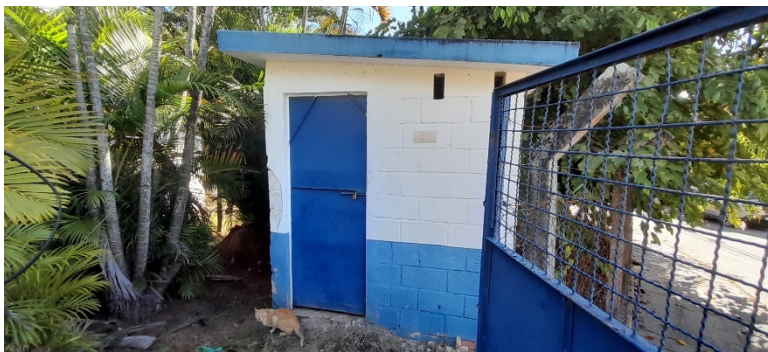
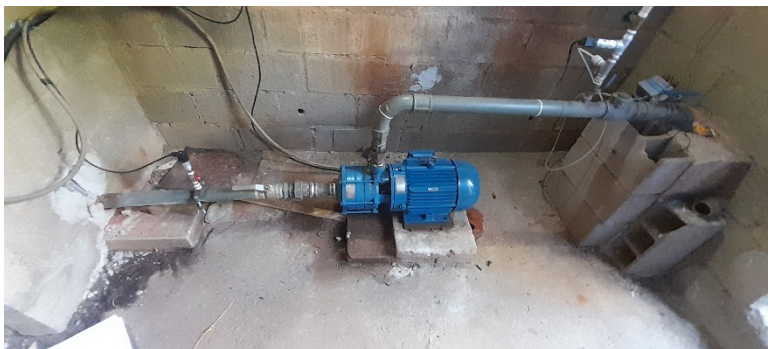
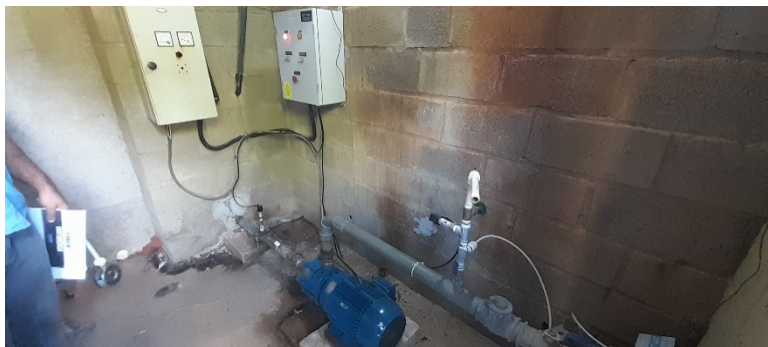
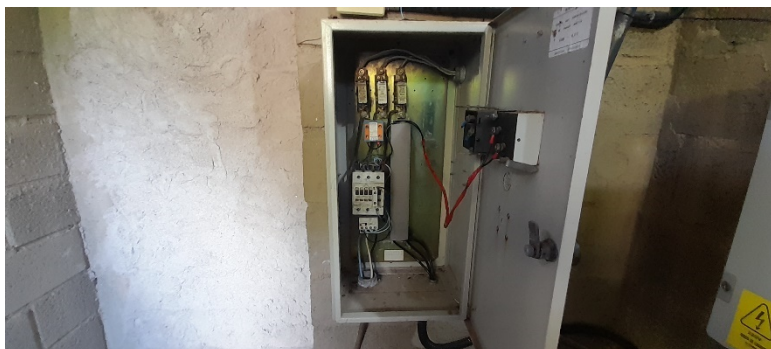
Local
Booster Morro da Vaca

FOTO 37
DESCRIÇÃO DO BOOSTER MORRO DA VACA END: Rua Bingue nº51.
Eletrobomba de 15 cv com partida trifásica direta e comunicação com Centro de Controle Operacional (CCO), com diâmetro de 2 polegadas na sucção e recalque. Não foi possível verificar as pressões pois a rede estava em manutenção e não havia água no ato da inspeção, com regime de trabalho é de 00:00 às 09:00 e recalque realizado diretamente em rede de abastecimento.

Recomendação Técnica
Para potências acima de 5cv faz se necessário um modelo de partida elétrica indireta.
• Atender a NR 10 – Serviços em Eletricidade;
• Atender a NBR 5410 – Instalações Elétricas de Baixa Tensão

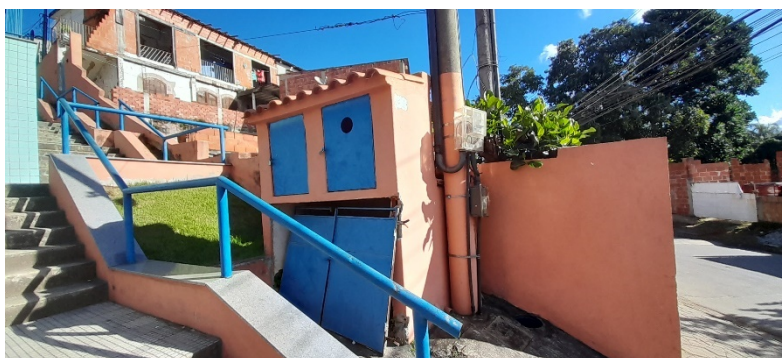
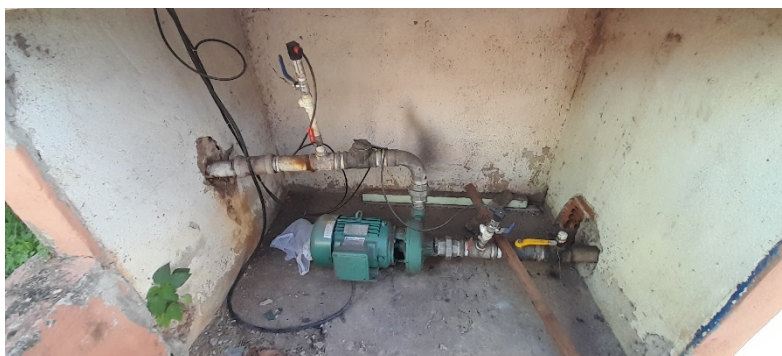
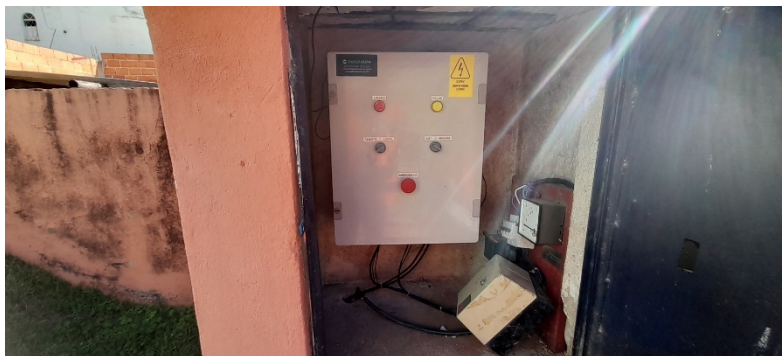
Booster do Escadão

END: AV. Exp. Oswaldo Almeida Ramos nº2431
Eletrobomba de 06 cv modelo THS-18 com partida trifásica direta e comunicação com Centro de Controle Operacional (CCO), com diâmetro de 2 polegadas na sucção e recalque. Não foi possível verificar as pressões devido a configuração do booster com regime de trabalho de 04:00 às 16:00 e recalque realizado diretamente em rede de abastecimento.

Para potências acima de 5cv faz se necessário um modelo de partida elétrica indireta.

- Atender a NR 10 – Serviços em Eletricidade;
- Atender a NBR 5410 – Instalações Elétricas de Baixa Tensão
- Realizar reparos nas Portas.

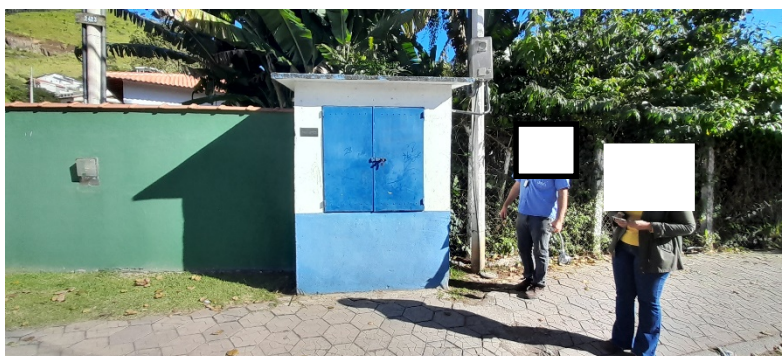
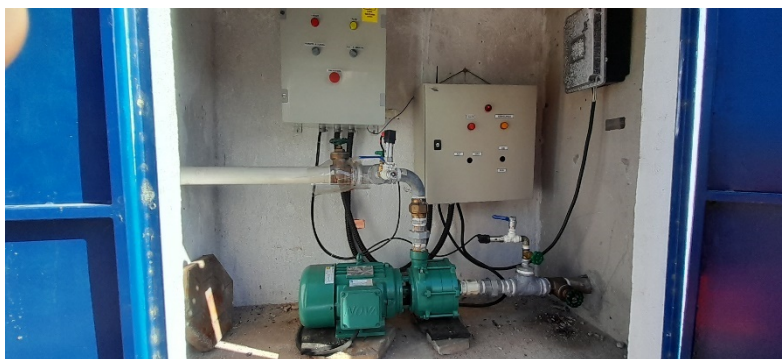
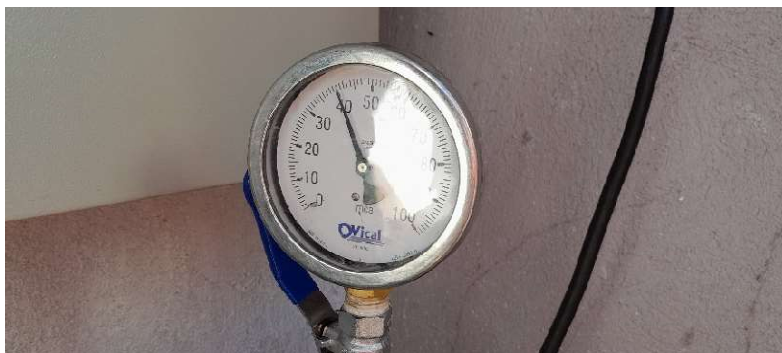
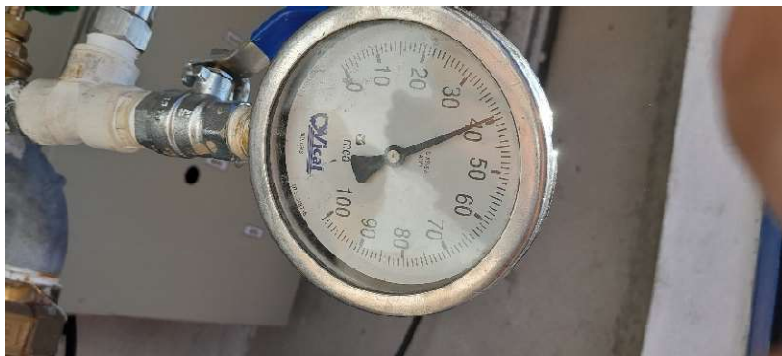
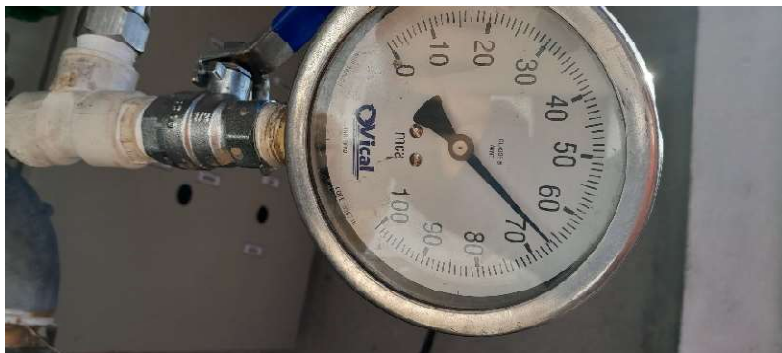
Booster Imperial

Eletrobomba de 7,5 cv modelo THEBE P-15/3 KN BR TR com partida trifásica direta e comunicação com Centro de Controle Operacional (CCO), com diâmetro de 2 polegadas na sucção e recalque. As pressões aferidas foram 67 mca de recalque, 40 mca de retaguarda, 39 de coluna d'água. Com regime de trabalho de 04:00 às 00:00 e recalque realizado diretamente em rede de abastecimento.

Para potências acima de 5cv faz se necessário um modelo de partida elétrica indireta.

- Atender a NR 10 – Serviços em Eletricidade;
- Atender a NBR 5410 – Instalações Elétricas de Baixa Tensão

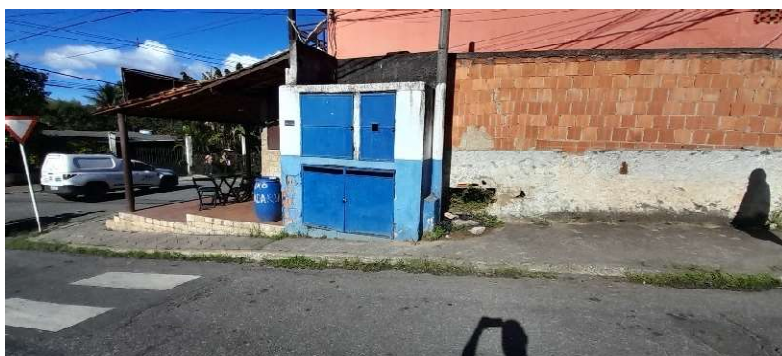
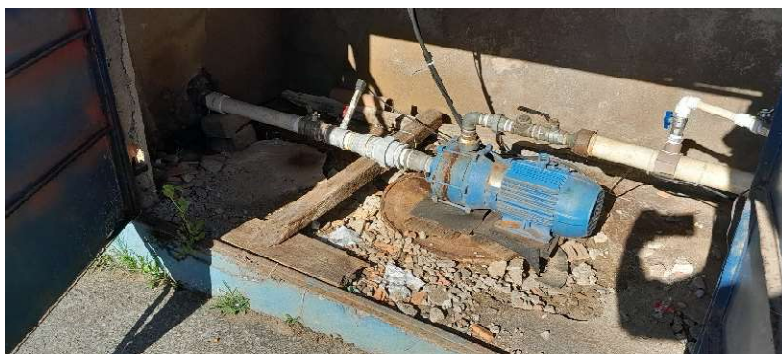
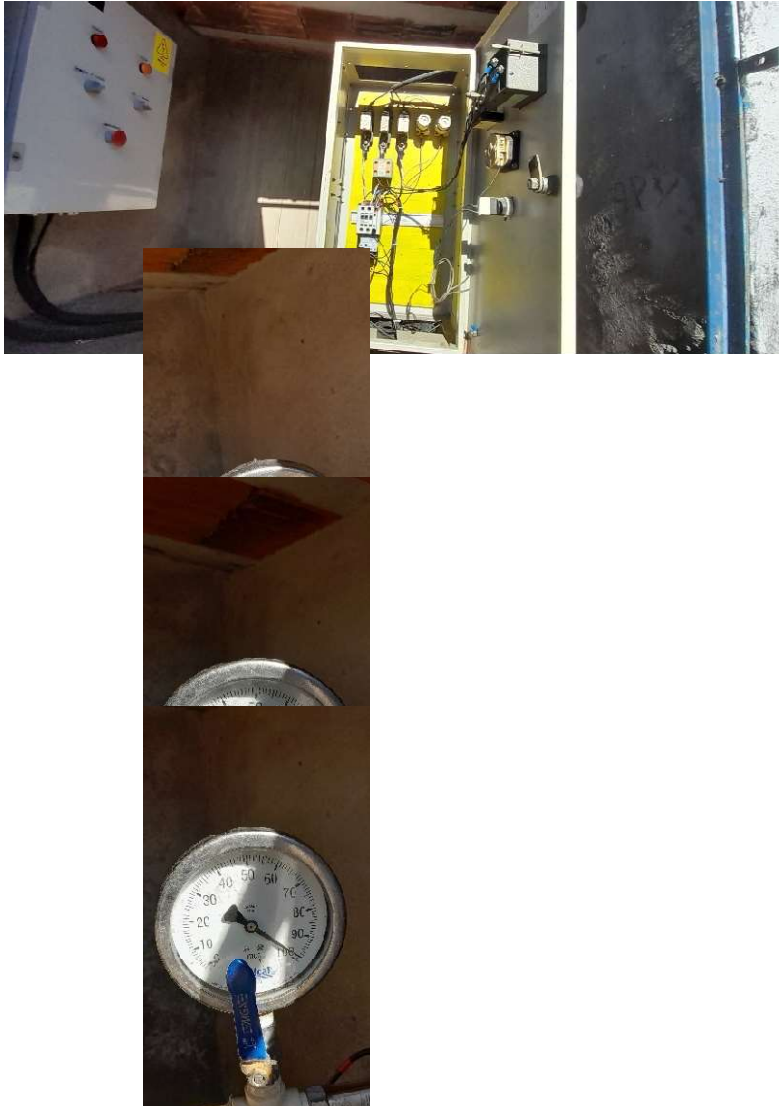
Booster Mancusi

Eletrobomba de 05 cv modelo SCHNEIDER com partida trifásica direta e comunicação com Centro de Controle Operacional (CCO), com diâmetro de 2 polegadas na sucção e recalque. As pressões aferidas foram 98 mca de recalque, 50 mca de retaguarda, 72 de coluna d'água. Com regime de trabalho de 05:00 às 17:00 horas e recalque realizado diretamente em rede de abastecimento.

- Melhorias na infraestrutura
- Atender a normas específicas
