| <b>1-RF CASAN N°:</b><br>082/2023 | <b>2-Data da Fiscalização:</b><br>13/06/2023 | <b>3-Concessionária Fiscalizada:</b><br>RIO+ SANEAMENTO |
| <b>4-Endereço da Fiscalização:</b><br>Estr.RJ-115 n° 21225 | <b>5-Bairro(s):</b><br>São Sebastião dos Ferreiros | <b>6-Município:</b><br>Vassouras/RJ |
| <b>7-Objetivo da Fiscalização:</b><br>Descrever e detalhar as condições operacionais da Estação de Tratamento de Água, a cargo da RIO+SANEAMENTO.<br>A ação de fiscalização direta foi realizada por fiscais credenciados, visando determinar o grau de conformidade do sistema auditado. | | |

## 15. DESCRIÇÃO DA ETA

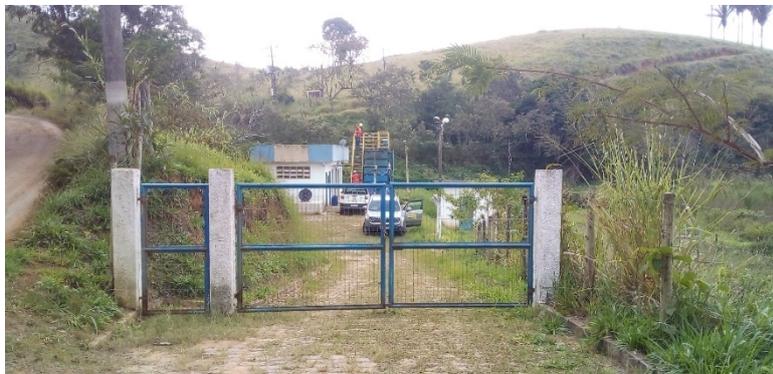
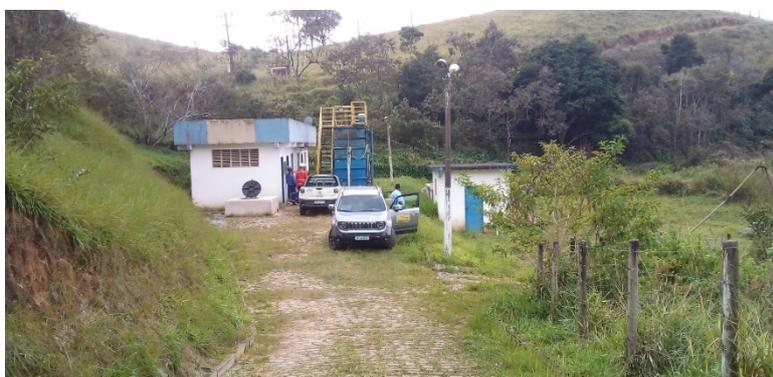
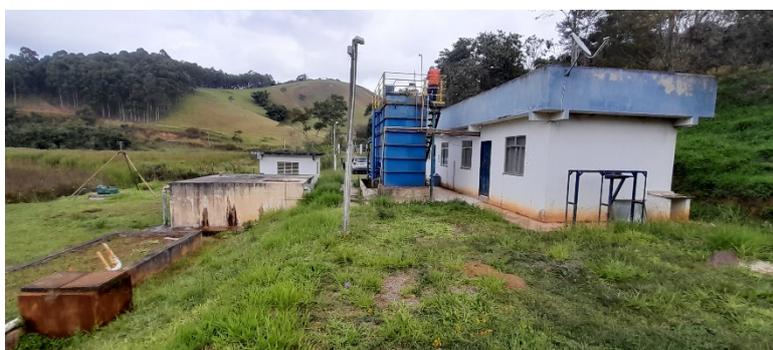
### FOTO 1

Ausência da placa de identificação da ETA

Entrada principal

- Instalar placa de identificação

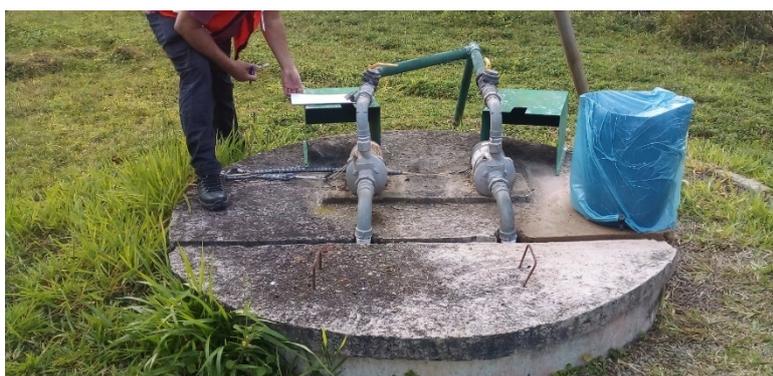
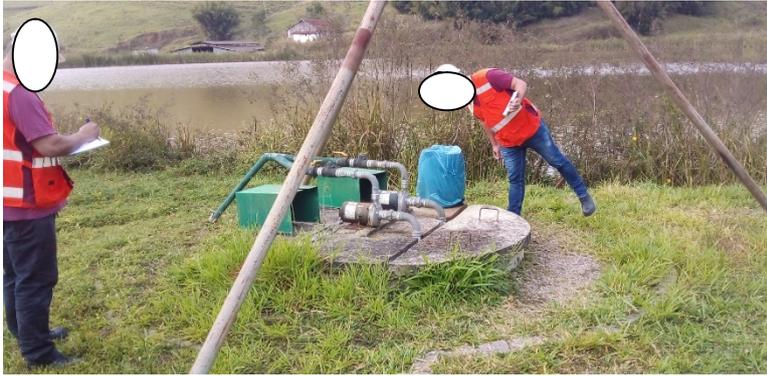
### FOTO 2

Improvisado para dosagem de produto químico/cabos elétricos aparentes

Captação de ferreiros

- Melhorias ao processo de dosagem de químico.
- Atender NR's e NBR's serviços em eletricidade.

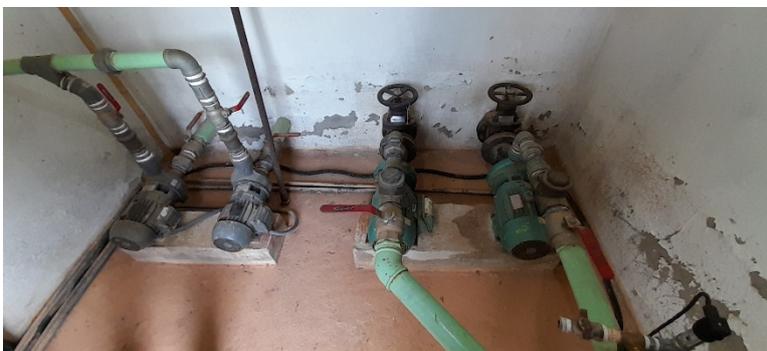
**FOTO 3**  
NÃO CONFORMIDADE Paredes com descascamento

Local  
Casa de máquinas

- Melhorias na infraestrutura

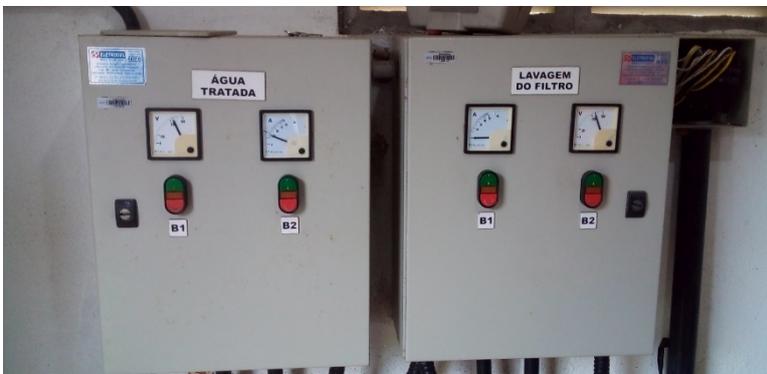
**FOTO 4**  
NÃO CONFORMIDADE Má instalação

Local  
Casa de máquinas

- Atender NR's e NBR's de serviços em eletricidade

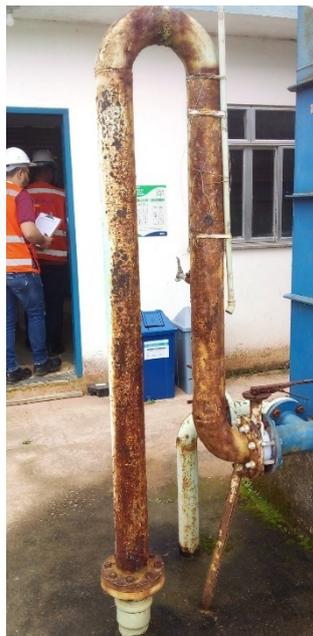
**FOTO 6**  
NÃO CONFORMIDADE Tubulação com corrosão

Local  
ETA metálica

- Executar reparo/  
substituir tubo

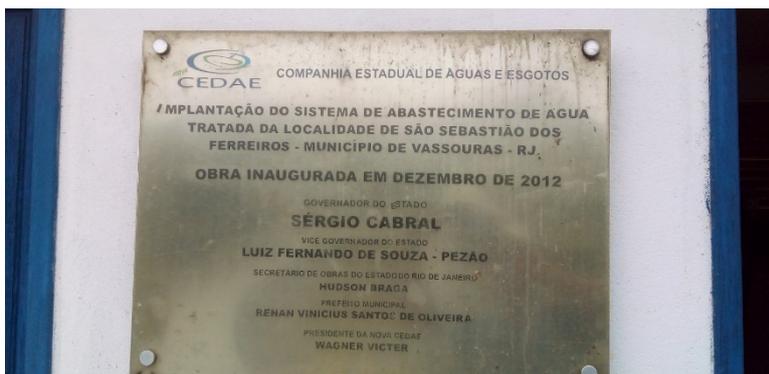
**FOTO 7**  
NÃO CONFORMIDADE Placa da concessionária anterior

Local  
Prédio da ETA

- Remoção da placa e/ou  
substituição pela  
concessionária atual

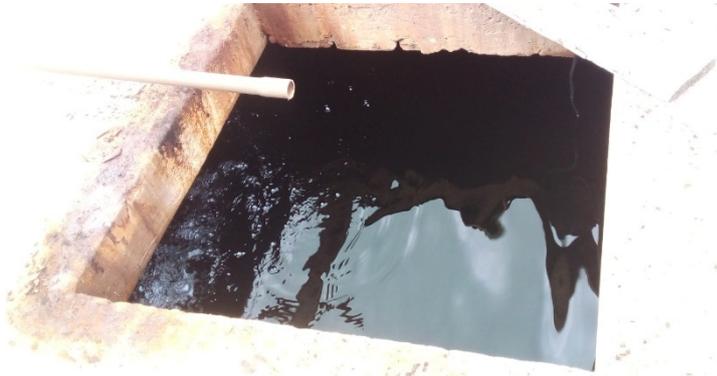
**FOTO 8**

Aplicação de hipoclorito de sódio não conveniente

Taque de contato

- Reservatório deve ser manter fechado

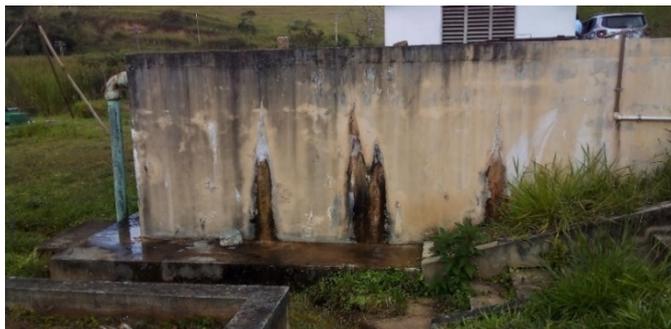
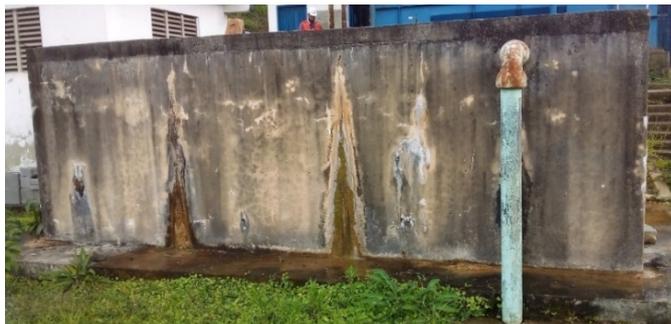
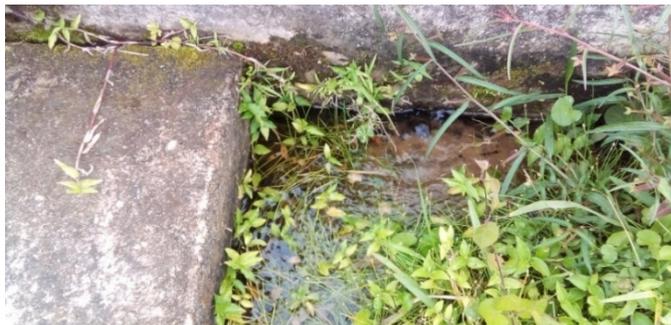
**FOTO 9**

Possui capacidade de reservação de 30000 litros, onde é realizada a aplicação de hipoclorito de sódio em vazão de 3 ml /10s. Cabe ressaltar que se encontra com diversos pontos com vazamentos.

Diversos pontos de vazamento

Reservatório tanque de contato

- Executar a impermeabilização

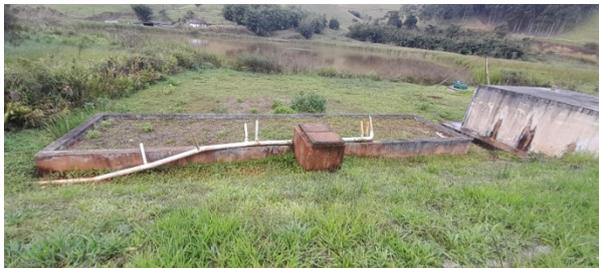
O lodo gerado no tratamento é destinado diretamente para o lago, bem como as descargas de limpeza de todas as etapas, sem passar por quaisquer tipo de tratamento.

**FOTO 10**  
**NÃO CONFORMIDADE** Desativado a secagem do lodo

**Local**  
Área externa da ETA

**Recomendação Técnica**  
• Atender a normas e portarias devidas.

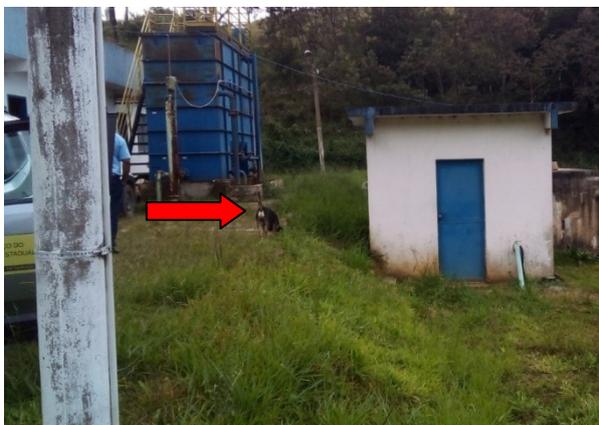
**FOTO 11**  
**NÃO CONFORMIDADE** Presença de animais no local

**Local**  
Área externa da ETA

**Recomendação Técnica**  
• Impedir acesso de animais na estação

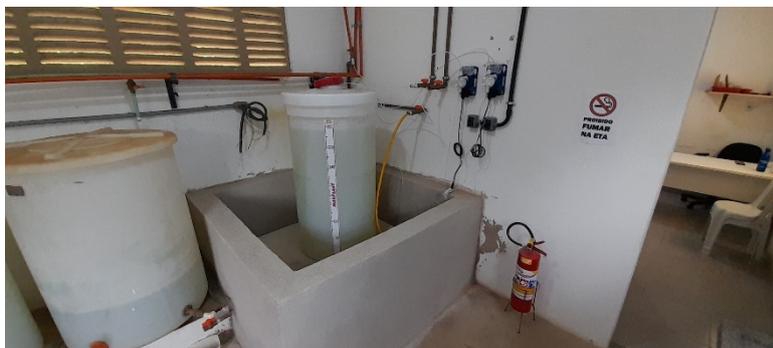
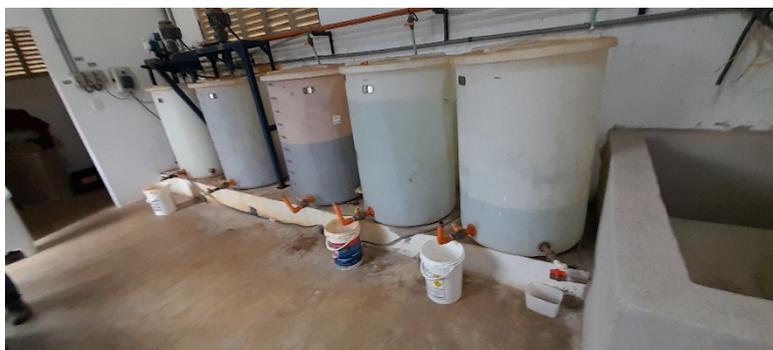
**FOTO 14**

Somente o tanque onde fica armazenado o hipoclorito de sódio conta com dique de proteção estando os outros tanques sem proteção alguma contra possíveis vazamentos.

Falta dique de contenção

ETA Ferreiros

- Instalar diques de contenção.

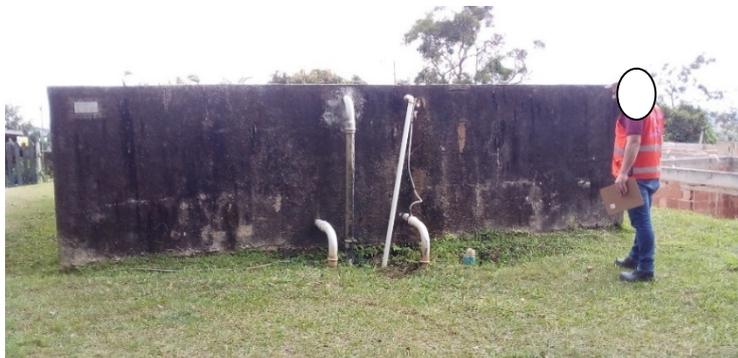
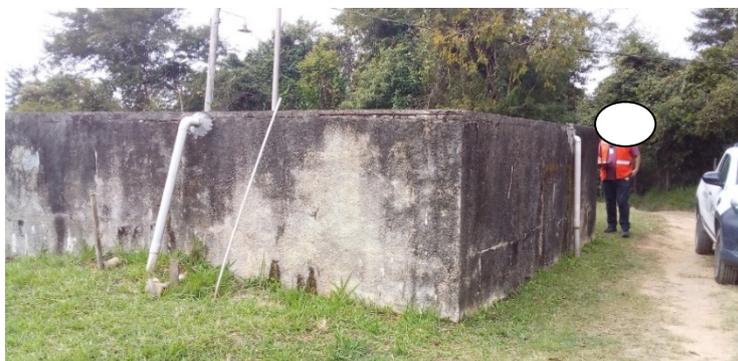
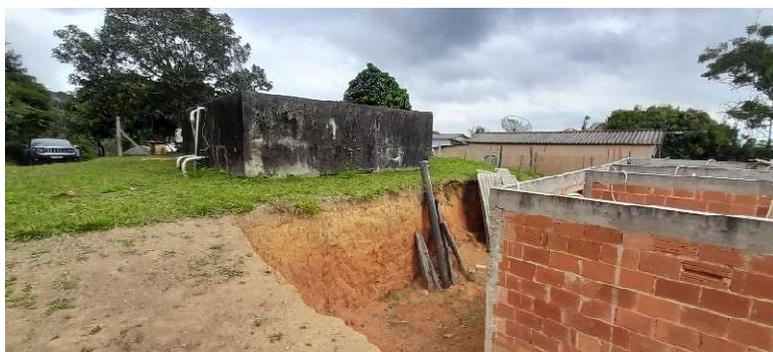
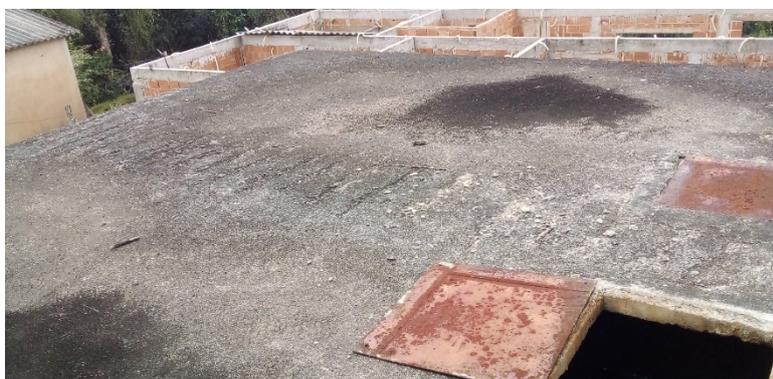
**FOTO 16**

O reservatório principal fica localizado na Rua da Capelinha - s/nº com coordenadas geográficas ( - 22.431567, -43.564583) em ponto alto próximo ao centro do distrito de São Sebastião de Ferreiros, reservatório apoiado ao solo, não cercado e em estado precário de conservação, com casas e construções em andamento muito próximas. Possui duas câmaras internas unidas na distribuição com somente uma válvula de controle, não possui dutos de respiro encontrava-se limpo no momento da vistoria.

Condições de infraestrutura debilitada acesso/ acesso facilitado

Reservatório principal de distribuição de Ferreiros

- Melhorias de infraestruturas atendendo a normas previstas
