**RELATÓRIO DE FISCALIZAÇÃO
CÂMARA TÉCNICA DE SANEAMENTO**

1-RF CASAN Nº: 083/2023	2-Data da Fiscalização: 21/06/2023	3-Concessionária Fiscalizada: Rio + Saneamento	
4-Endereço da Fiscalização: Rua Orlando Silva nº740	5-Bairro(s): Varjão	6-Município: Piraí/RJ	
7-Objetivo da Fiscalização: Descrever e detalhar as condições operacionais da Estação de Tratamento de Água, a cargo da Rio + Saneamento. A ação de fiscalização direta foi realizada por fiscais credenciados, visando determinar o grau de conformidade do sistema auditado.			
8-Representantes designados pela Concessionária: Simone Viegas – Supervisora de Operações Robson de Paulo Toledo – Técnico de Distribuição			
9-Descrição do(s) fato(s) relevante(s) encontrado(s) na fiscalização: Conforme Relatório e documentação fotográfica em anexo.			
10-Norma(s) Aplicável(eis): ABNT NBR 5410 – Instalações elétricas de baixa tensão ABNT NBR 12214 -Projeto de estação de bombeamento ou de estação elevatória de água. ABNT NBR 12216 - Projeto de estação de tratamento de água para abastecimento público. Portaria GM/MS nº 888/21 – Procedimentos de controle e de vigilância da qualidade da água para consumo humano e seu padrão de potabilidade. D

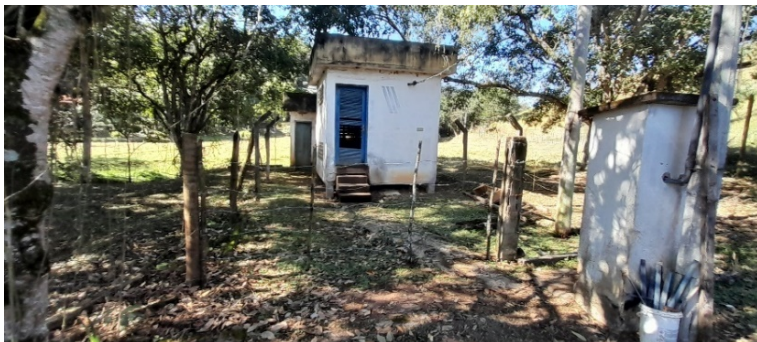
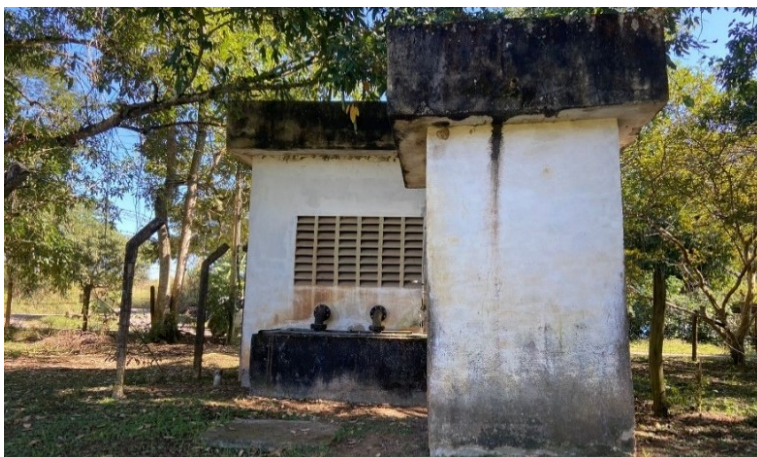
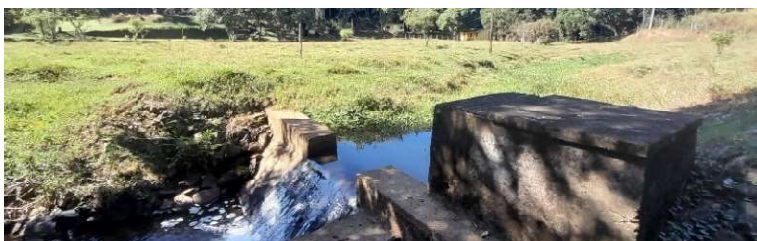
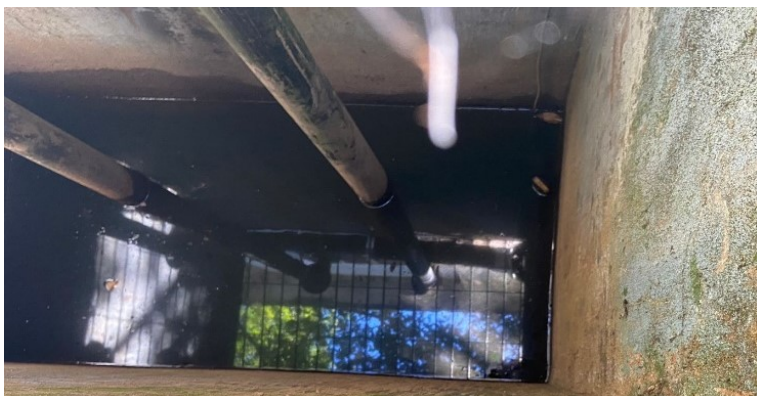
FOTO 1

Ausência da placa de identificação da Captação

- Instalar placa de identificação

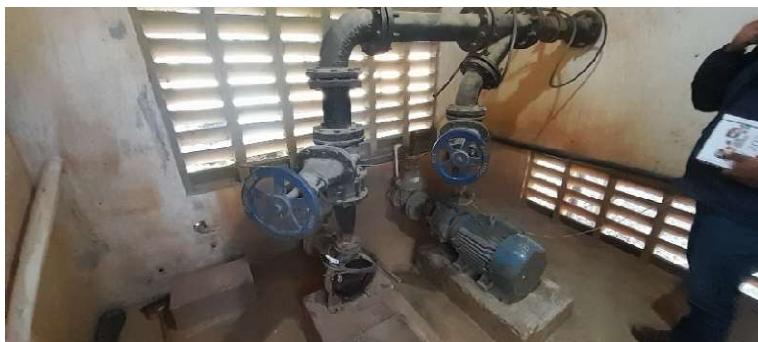
FOTO 2

Falta conjunto eletrobomba

- Providenciar instalação de conjunto eletrobomba reserva

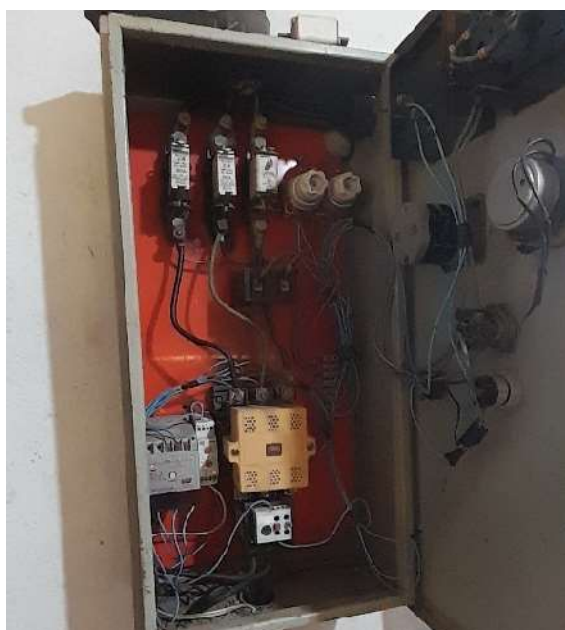
FOTO 3

Partida elétrica direta

- Para instalações acima de 5cv recomenda-se o uso de partidas elétricas indiretas.

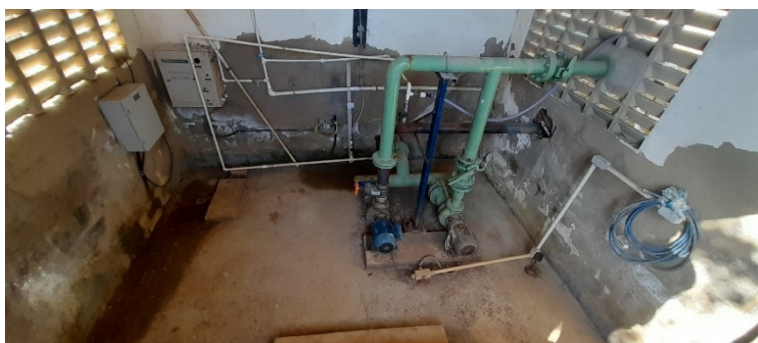
FOTO 5

Necessita de melhorias na infraestrutura

- Prover melhorias que atendam a normas vigentes.

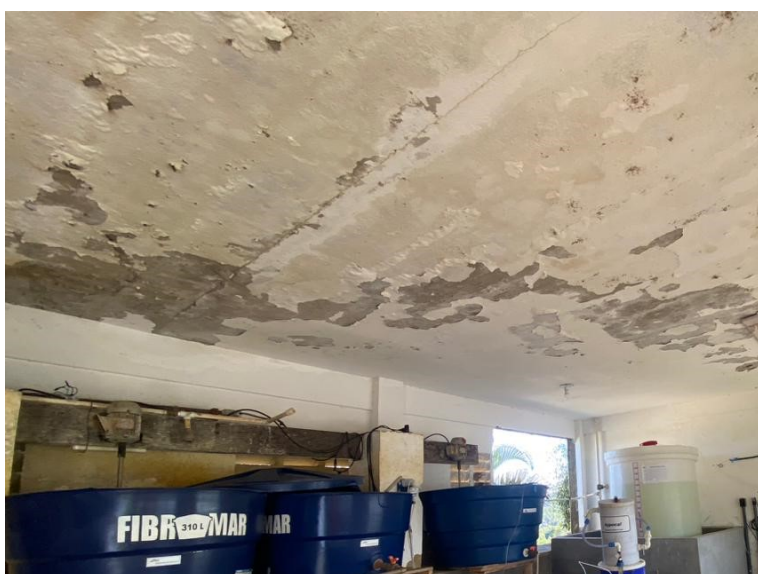
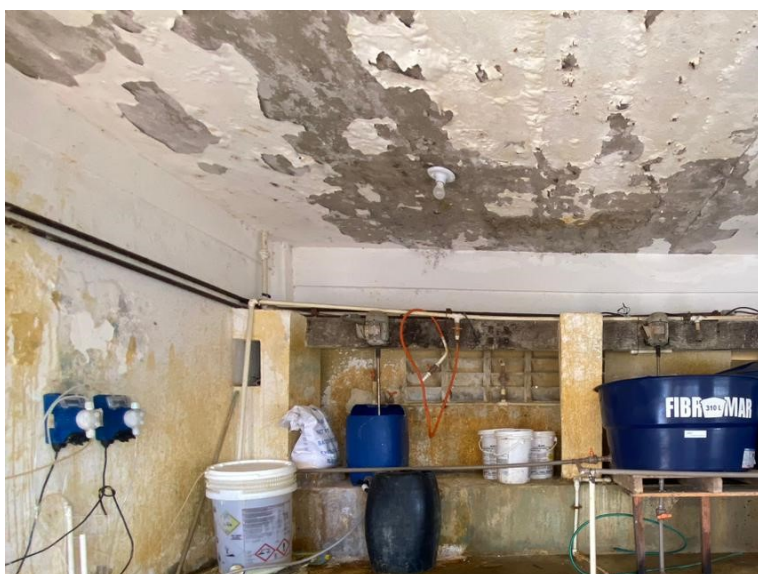
FOTO 14

Acesso dificultado escada perigosa / Infraestrutura deficiente

- Melhorias nas instalações

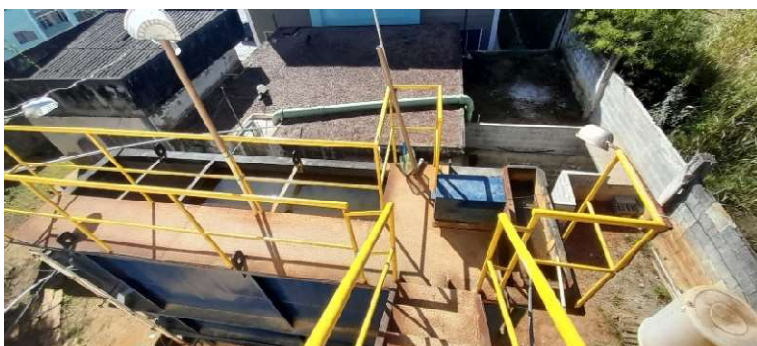
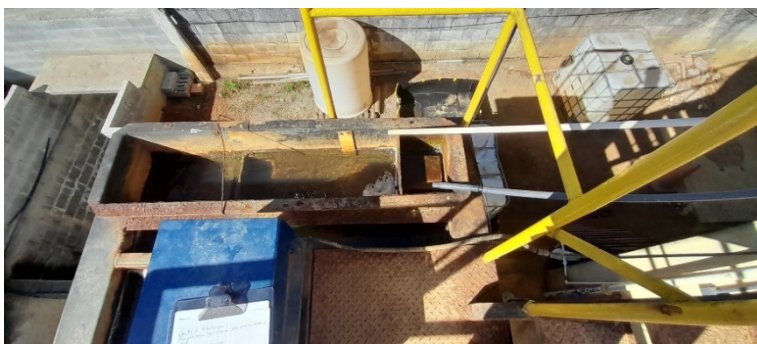
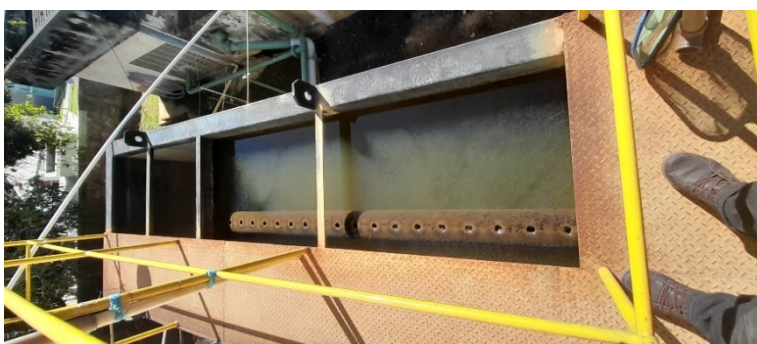
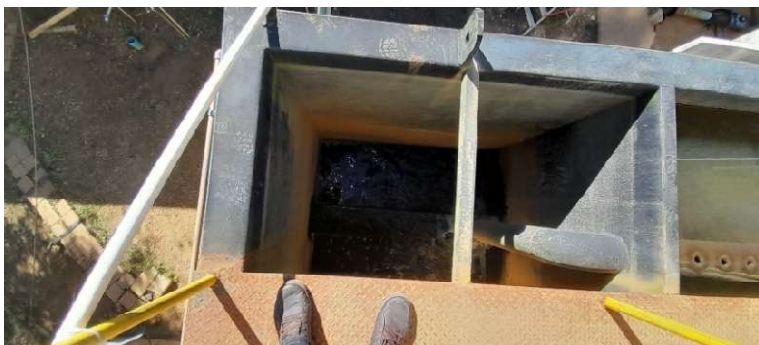
FOTO 16

Sistema de iluminação improvisado

- Atender devidamente a normas

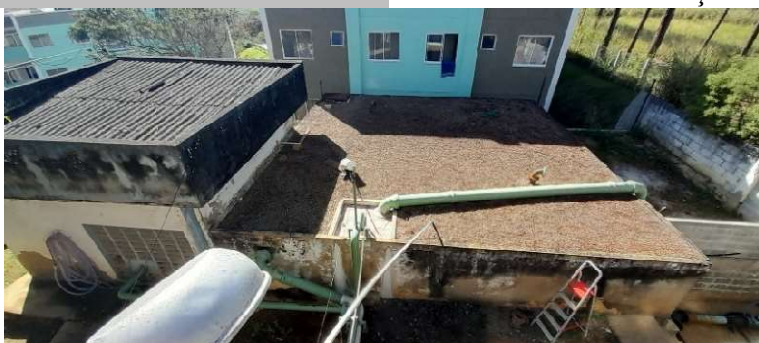
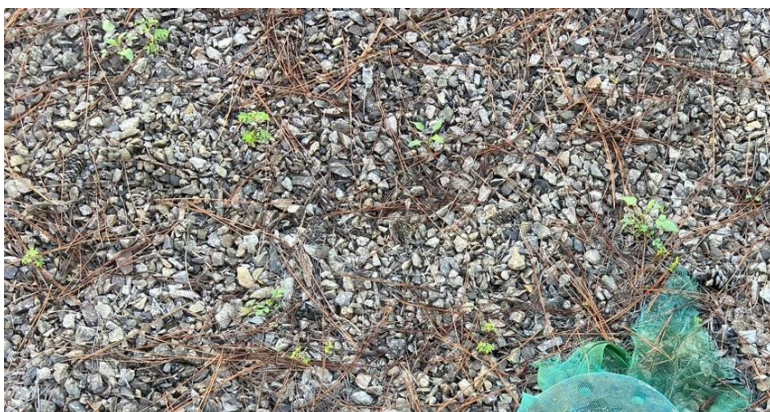
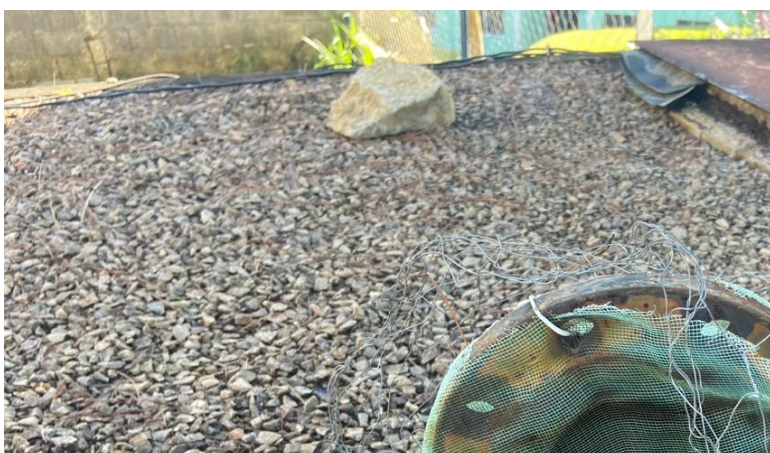
FOTO 17

Telas de tubo de ventilação

- Realizar uma proteção mais eficiente

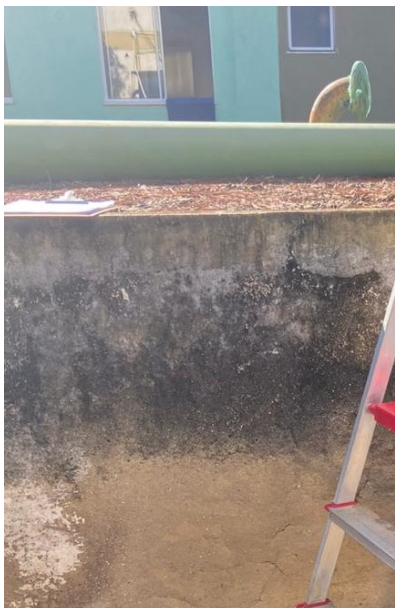
FOTO 18

improvisos

- Instalar acesso adequado a parte superior de reservatório

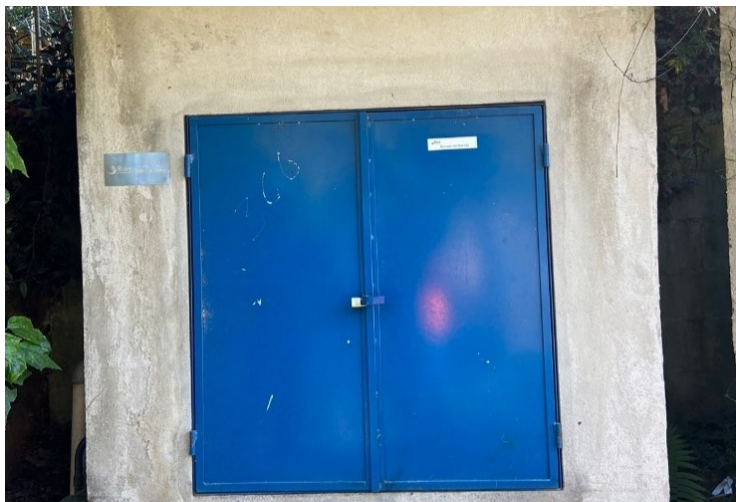
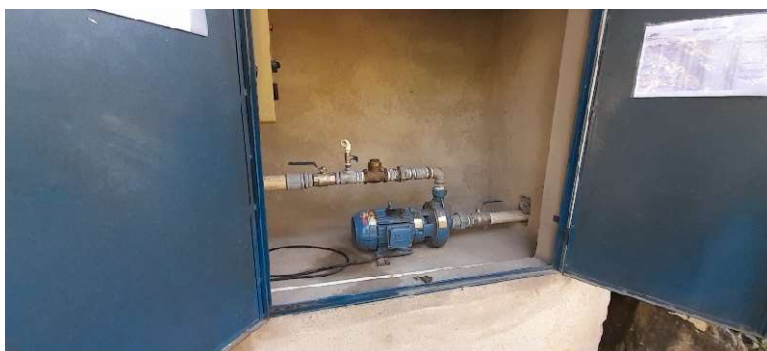
FOTO 15
NÃO CONFORMIDADE Falta placa de identificação

- Instalar placa de identificação
