# **RELATÓRIO DE FISCALIZAÇÃO**

## **AGENERSA/CASAN Nº 086/2023**

# **Estação Elevatória de Água Bruta de Lídice & Booster's de Água Tratada**

**Lídice / Rio de Janeiro**

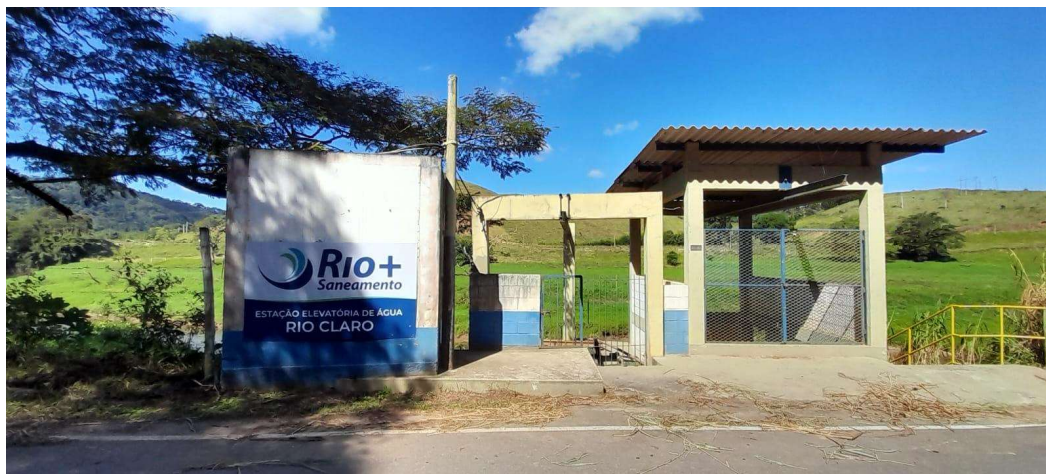
**Captação da ETA de Rio Claro.**

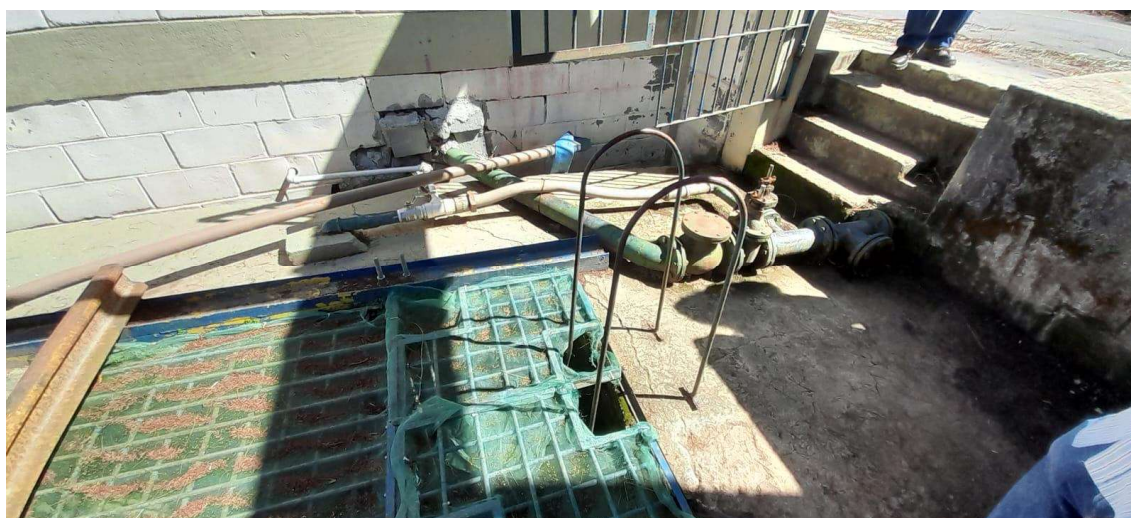
**Tela de proteção do poço de sucção da captação da ETA Rio Claro.**

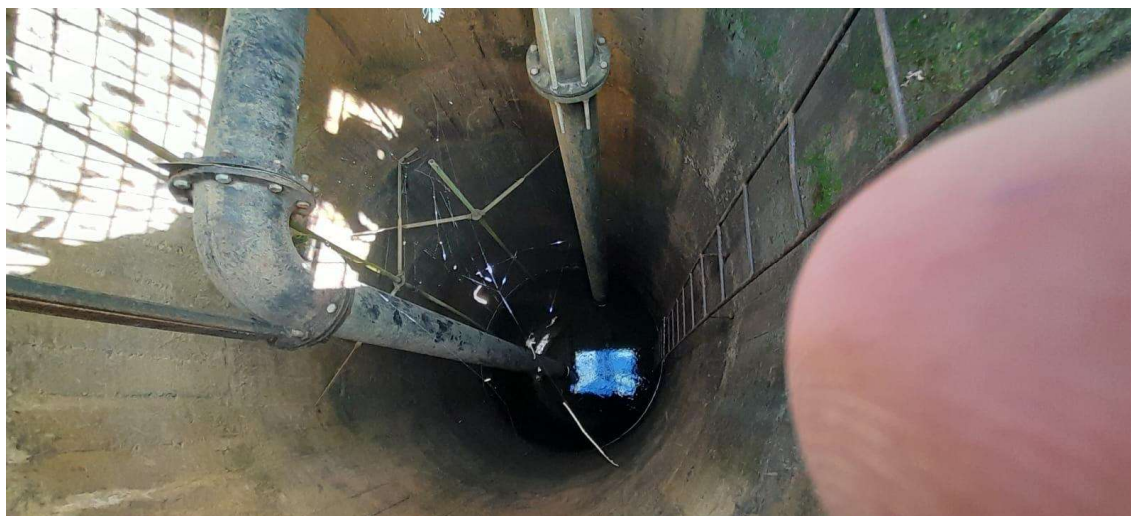
**Tubulações de sucção da captação da ETA Rio Claro.**

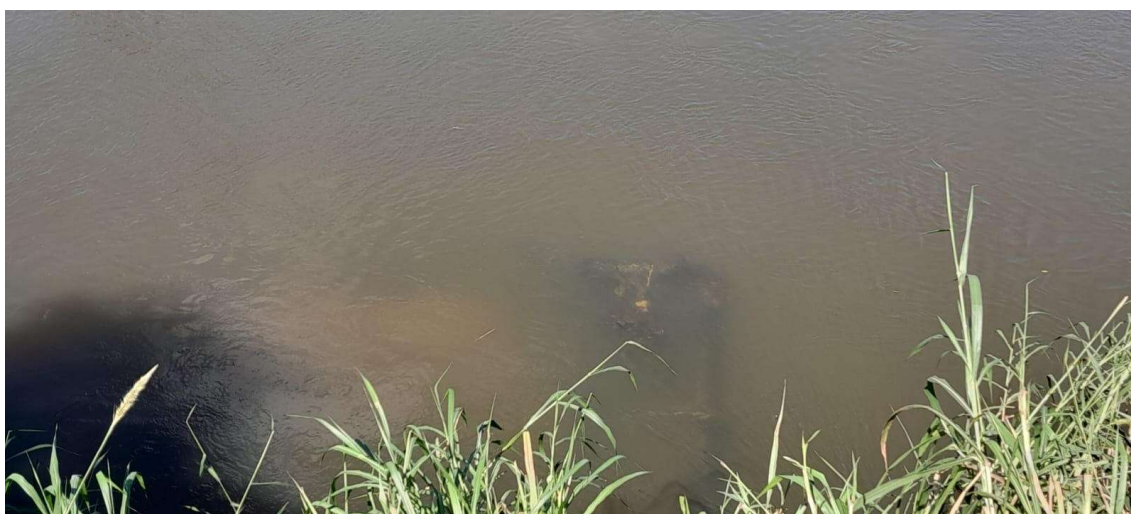
**Tubulação de sucção da motobomba.**

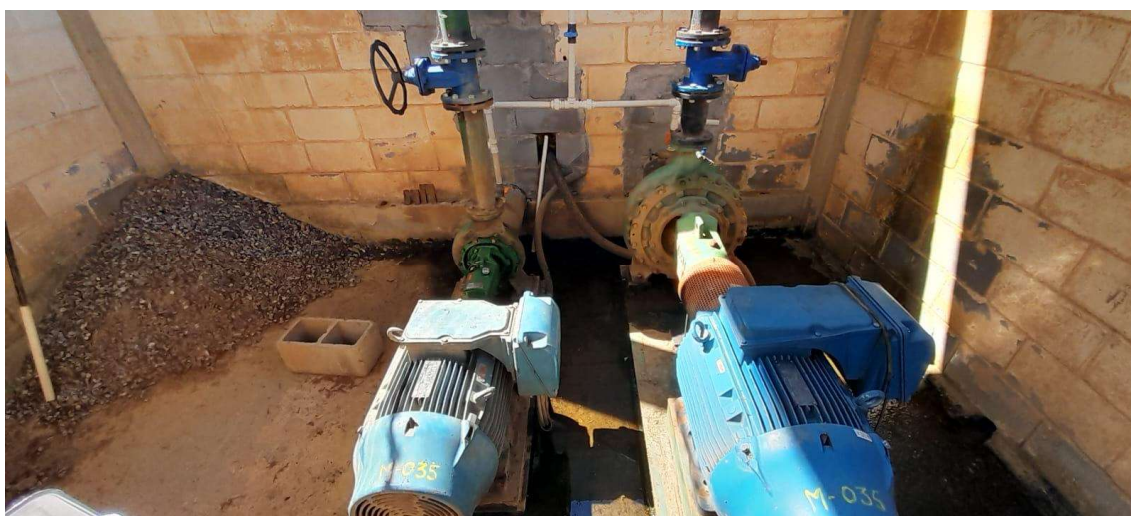
O sistema de captação de Água Bruta da região central de Rio Claro é realizado por 02 conjuntos motobomba (1+1), ou seja, uma bomba atuando em condições normais e outra reserva para quando houver a impossibilidade de utilização da bomba titular.

**Bombas de recalque da captação da ETA Rio Claro (1+1).**

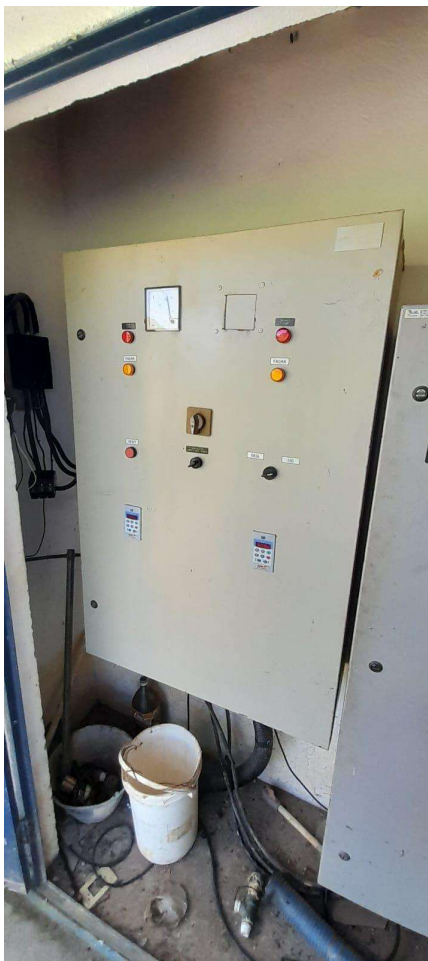
a possibilidade de entrada de animais e de atos de vandalismo. O corrimão da escada de acesso às bombas apresenta desgaste na pintura. Há entulho de britas dentro da casa das bombas. Há entulhos também no painel elétrico das bombas.

**Painel elétrico das bombas com entulhos.**

d) O painel elétrico deve ser substituído ou reformado para atender as normas e regulamentos técnicos aplicáveis, garantindo a segurança dos operadores e usuários

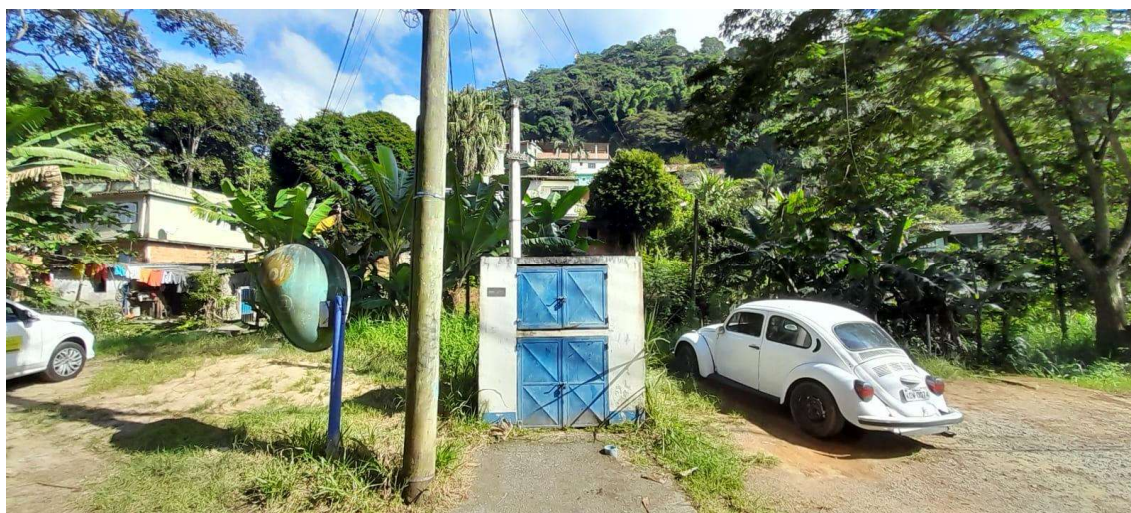
**Booster Ernesto Glória.**

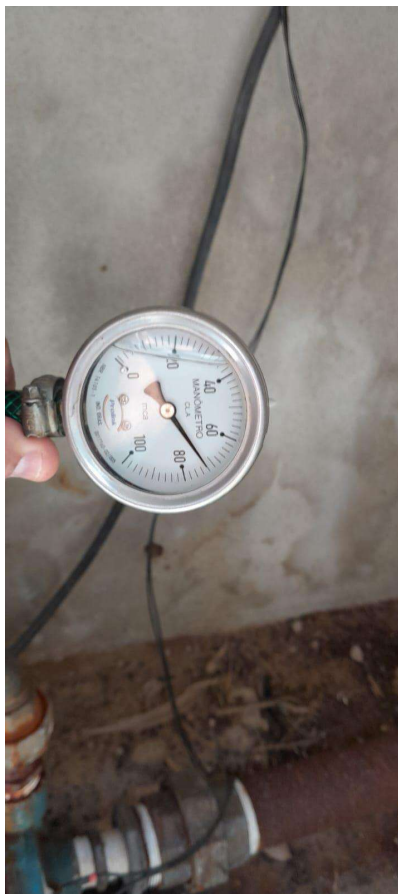
**Pressão aferida com a bomba ligada do booster Ernesto Glória.**

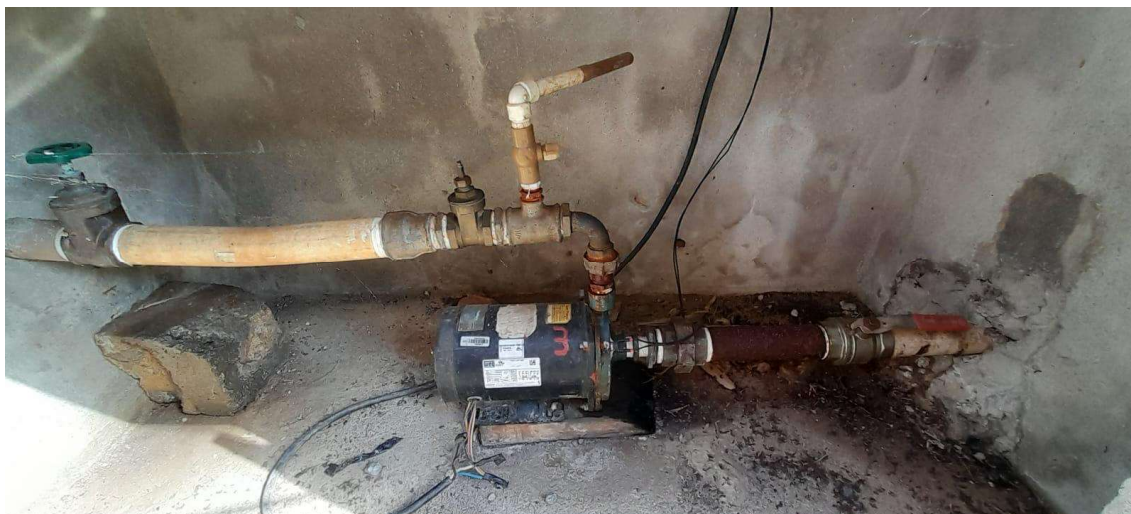
Os funcionários da concessionária não souberam informar o endereço da bomba. Não há placa de identificação na casa da bomba. Há necessidade de pintura na casa de bomba. Os portões estão soltos, comprometendo a proteção contra furtos, sabotagem e vandalismo. As pressões com a bomba ligada e desligada foram aferidas. Com a bomba desligada a pressão é de 42 mca. Com a bomba ligada a pressão aumenta para 72 mca. A casa da bomba está com alguns entulhos e cabos elétricos espalhados sem organização. O painel elétrico também apresenta essa desorganização e está sem identificação das chaves e botões de comando elétrico.

**Casa da bomba do booster Ernesto Glória.**

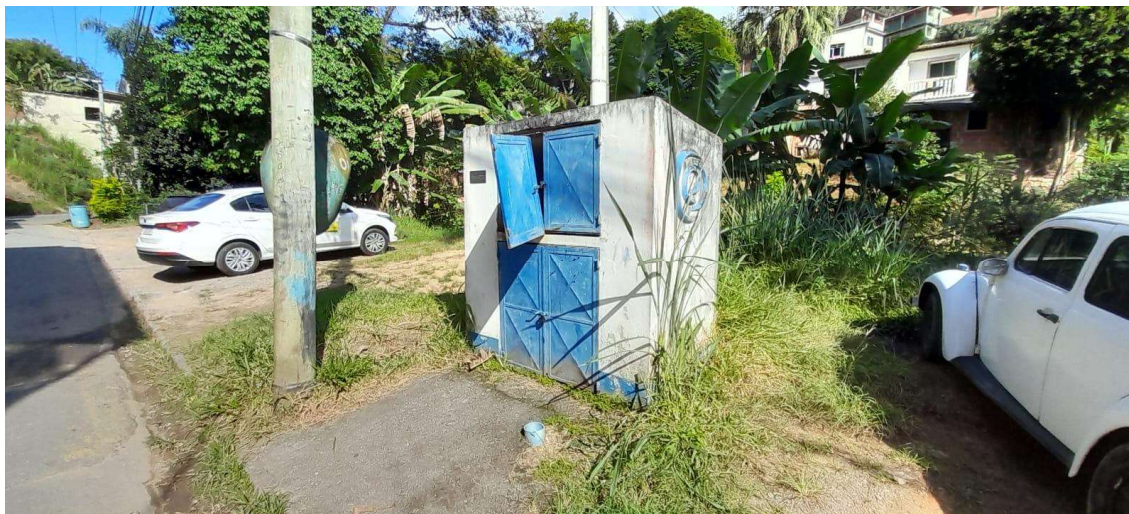
**Portões soltos do booster Ernesto Glória.**

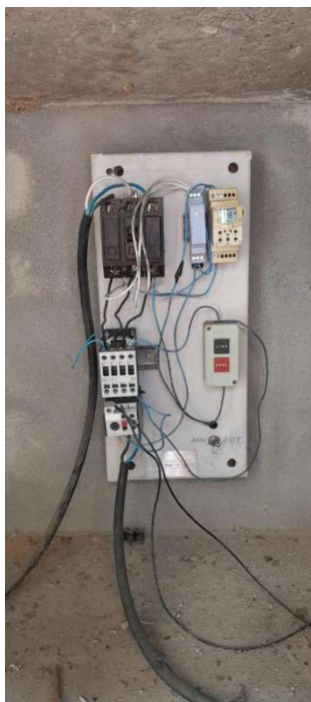
**Painel elétrico do booster Ernesto Glória.**

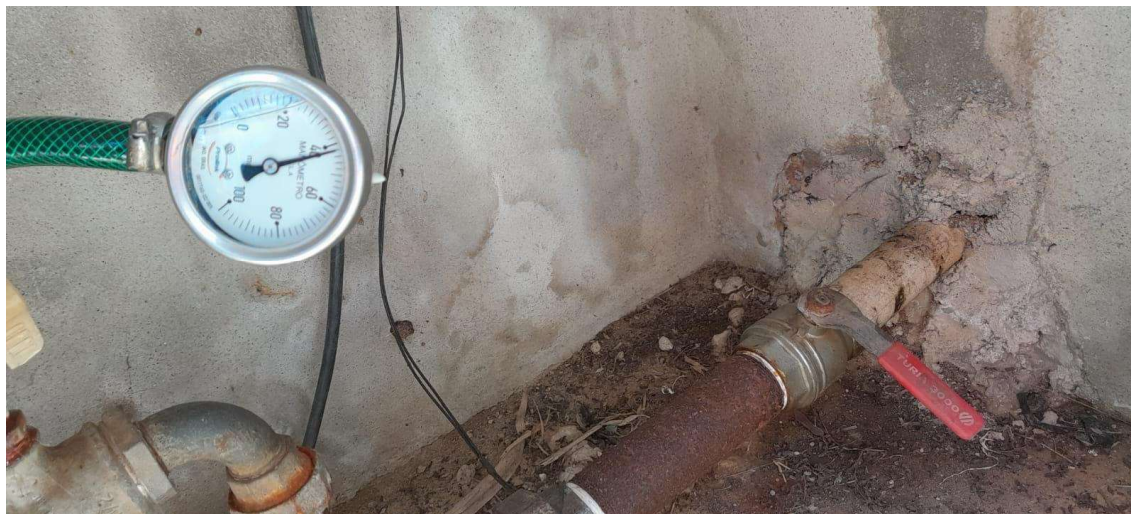
**Pressão aferida com a bomba desligada do booster Ernesto Glória.**

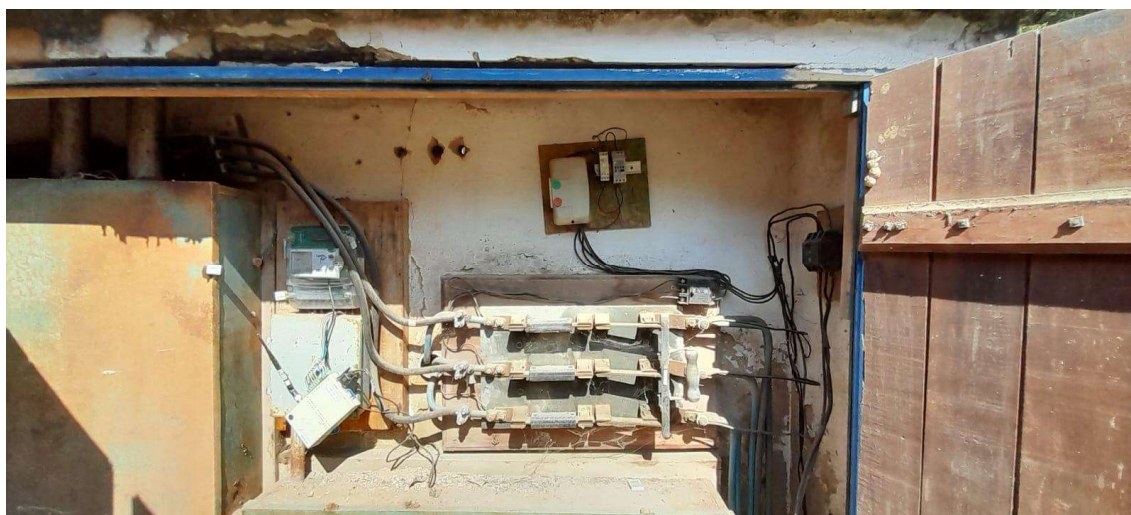
A casa de bomba necessita de limpeza, reforma na estrutura e pintura. Não apresenta placa de identificação. O painel elétrico não apresenta identificação das chaves e botões de comando elétrico e necessita de reforma.

**Necessidade de reforma no painel elétrico do booster Grijó Filho.**

- c) Identifique os componentes do painel elétrico a fim de facilitar as operações realizadas com a bomba;
- d) Forneça as informações solicitadas sobre o regime de trabalho, número de residências atendidas pelo impulsor, modelo de equipamento, cota de altura, diâmetro de tubulação de sucção e recalque, a fim de permitir uma análise mais precisa do funcionamento do sistema;
- e) Estabeleça um plano de manutenção preventiva para o booster, a fim de garantir a sua operação adequada e prolongar a sua vida útil.

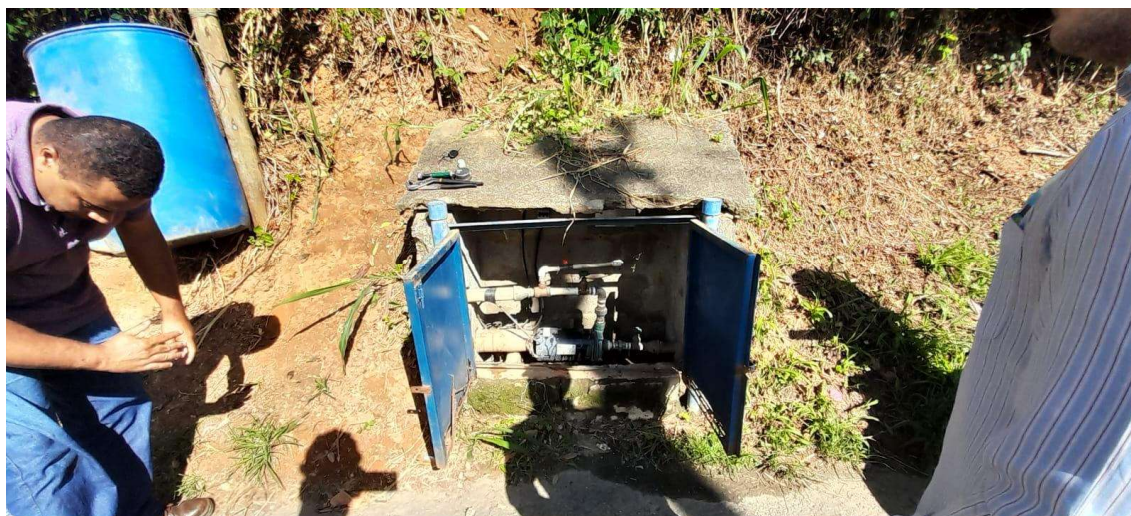
**Casa da bomba do booster Grijó Filho.**

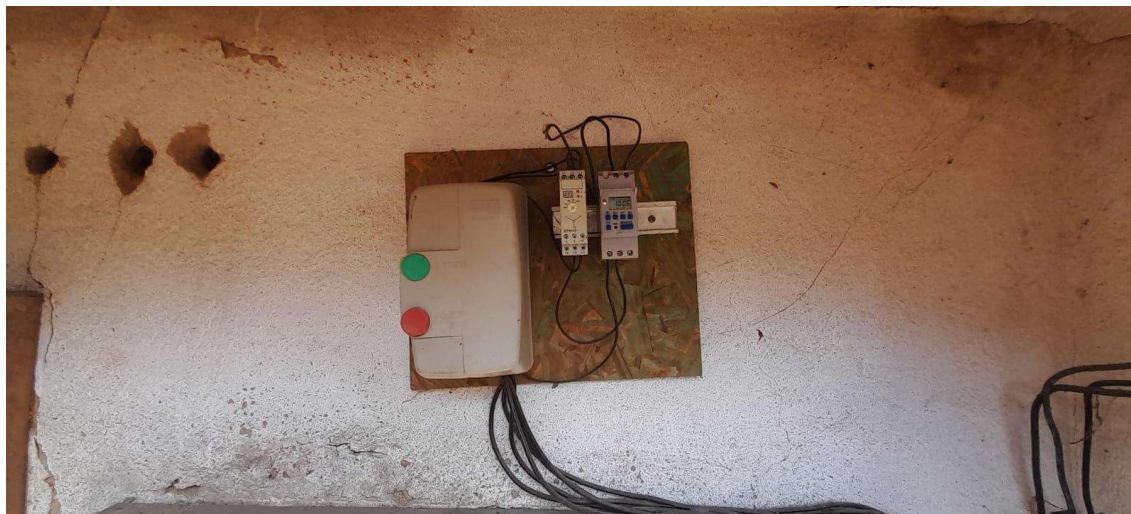
**Painel Elétrico sem identificação do booster Grijó Filho.**

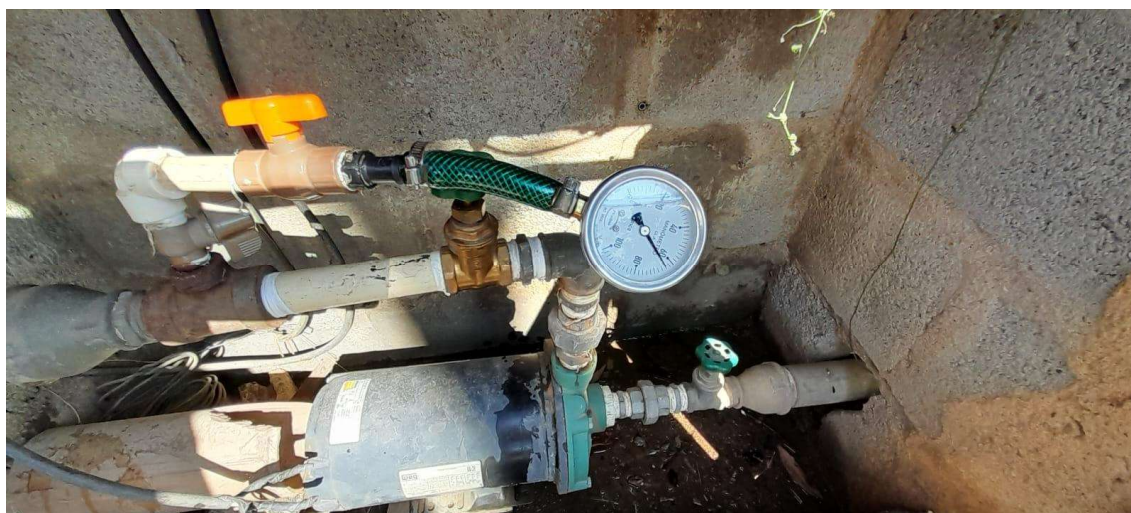
As pressões com a bomba ligada e desligada foram aferidas. Com a bomba desligada a pressão é de 64 mca. Com a bomba ligada a pressão aumenta para 80 mca.

**Pressão aferida com a bomba desligada do booster Grijó Filho.**

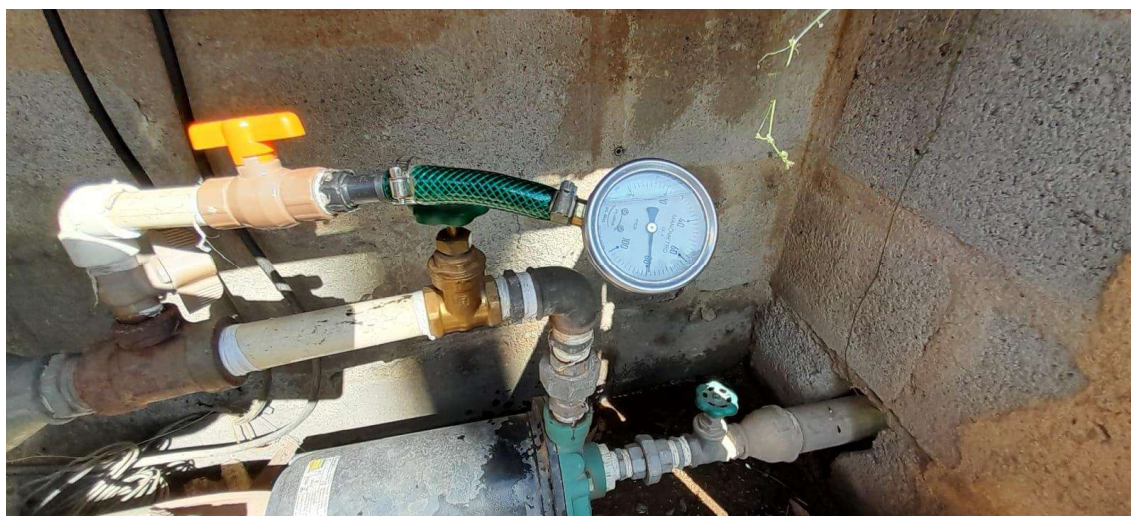
**Pressão aferida com a bomba ligada do booster Grijó Filho.**

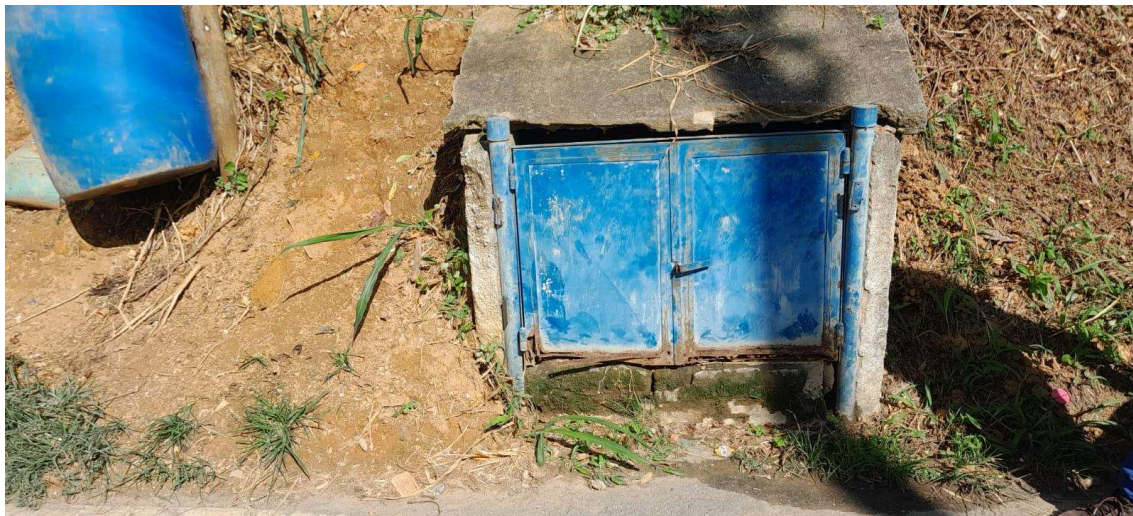
**Necessidade de reforma da casa da bomba do booster Grijó Filho.**

- a) Instale uma placa de identificação do equipamento, conforme as normas e regulamentos técnicos aplicáveis;
- b) Realize uma avaliação da infraestrutura existente e adote as medidas necessárias para aprimorá-la, a fim de garantir a segurança do equipamento e dos usuários;
