RELATÓRIO DE FISCALIZAÇÃO

AGENERSA/CASAN Nº 87/2022

Estação de Tratamento de Água Paty do Alferes

Paty do Alferes / RJ

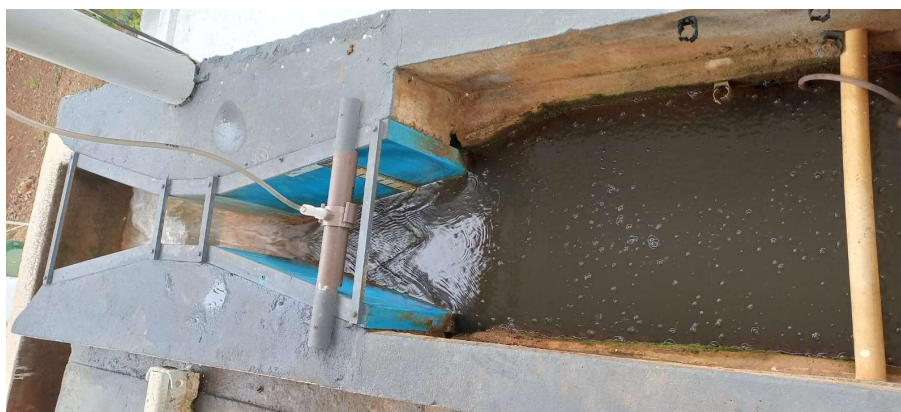
A água bruta chega em uma caixa tranquilizadora que está desativada e sendo recuperada e segue por tubulação até a calha parshall onde é feita a medição da vazão, a vazão nominal de projeto é de 76,0 l/s, mas no momento da vistoria estava operando com 41,0 l/s devido a demanda do sistema, neste mesmo ponto é dosado o Policloreto de alumínio PAC. e segue para a próxima etapa.

Calha Parshall e dosador de PAC

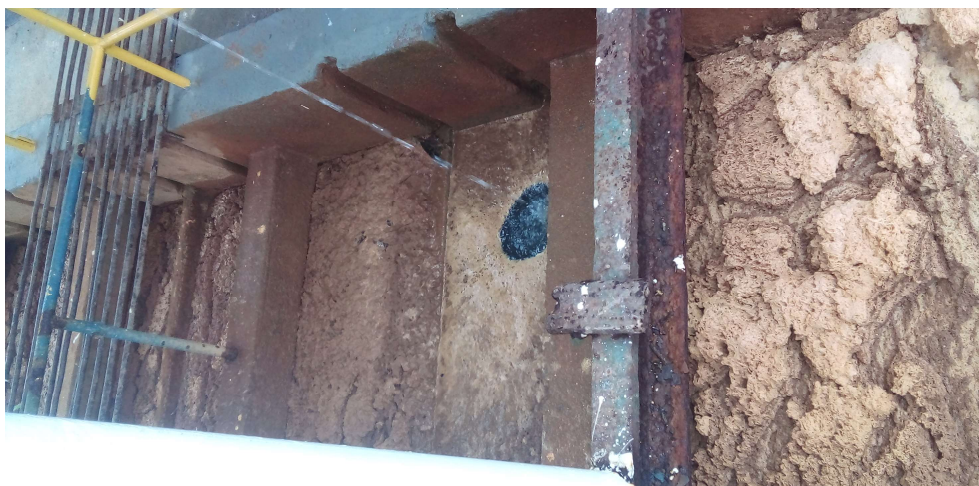
O floculador é do tipo hidráulico com gradiente de velocidade formado por chicanas verticais de placas de concreto, nota-se uma quantidade de grande de flocos sobrenadando a superfície do floculador devido à flotação gerada aparentemente pelo adsorvido na água bruta na chegada da ETA.

Floculador com muito material flutuante

- a) Não Há identificação na ETA;
- b) Há uma flotação bem significativa principalmente no floculador. Isso afeta a qualidade da água e pode prejudicar os filtros da ETA, segundo representante da concessionária está sendo feito reparo na caixa tranquilizadora que será colocada em operação com o objetivo de solucionar o problema;

- a) Providenciar placas de identificação da ETA;
- b) Informar a solução a ser aplicada ou já aplicada enviando laudos, cronogramas, desenhos e fotos ou outros documentos que possam mostrar a solução para a flotação;
- c) Providenciar a instalação de Macromedidores informando o planejamento e cronograma para as etapas da instalação;
- d) Informar providências a serem tomadas para construção de estrutura para retenção e destinação do lodo gerado na ETA enviando dados e se possível documentos contendo cronograma de execução e desenhos e o que mais se tenha relativo ao assunto;
- e) Recuperar o trecho faltante do guarda corpo num dos filtros da ETA o quanto antes;
- f) Justificar a falta dos guarda corpos nas passarelas internas do decantador ou apresentar planejamento para adequação com colocação dos guarda corpos e acesso às citadas passarelas.

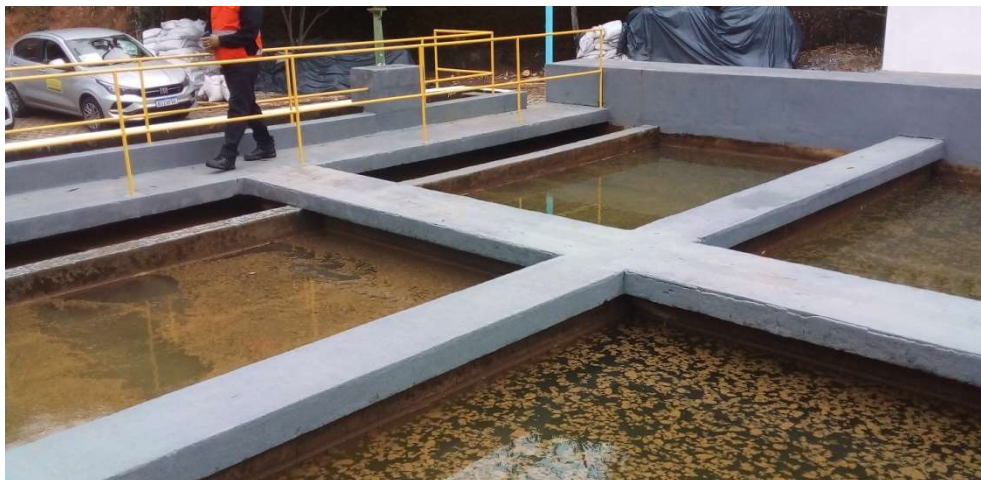
Decantador

Não há local próprio para separação do lodo do decantador sendo despejado no coletor de rede pluvial.

Foi notado também no decantador acumulo de material sobrenadante na superfície da água.

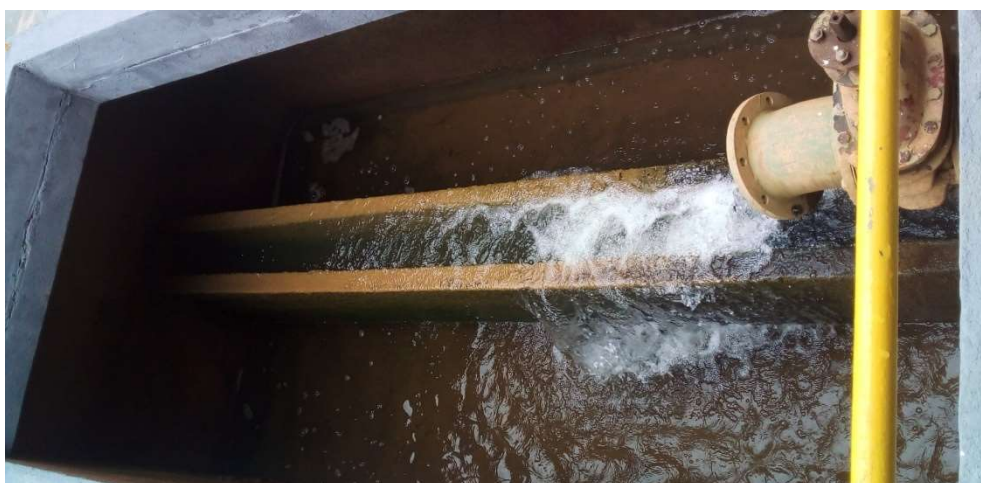
Filtro

Foi verificado que os filtros se encontram colmatados porém o representante da concessionária informou que a troca dos elementos deve acontecer nos próximos dias e foi verificada a disponibilidade dos materiais no local para que a troca seja feita. E um trecho do guarda corpo foi suprimido.

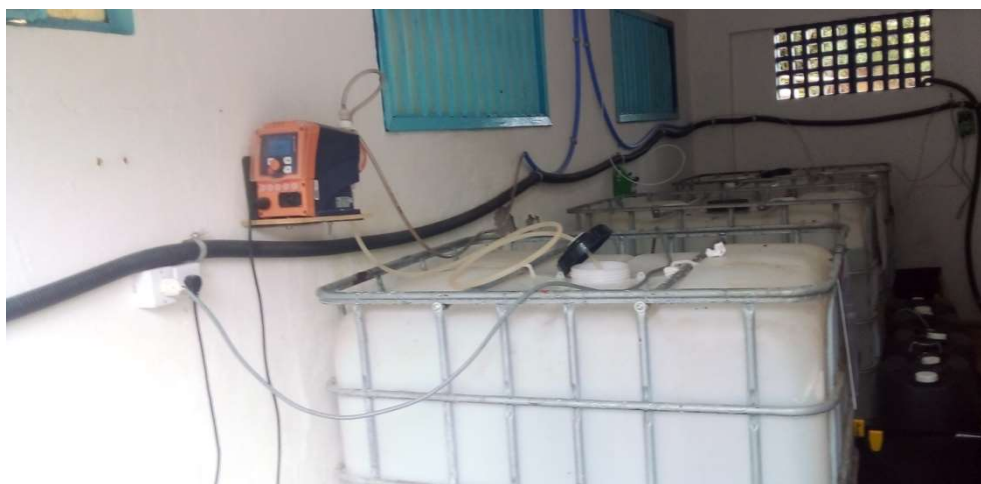
A desinfecção é feita através da adição de hipoclorito de sódio (NaClO) 1,11 p.p.m., na entrada do tanque de contato de onde é bombeado para o reservatório principal.

Além da desinfecção é feita a adição de Acido Fluossilícico ($\text{H}_2\text{F}_6\text{Si}$) 0,63 p.p.m.

Reservatório e dosador de Cloro e Fluor.

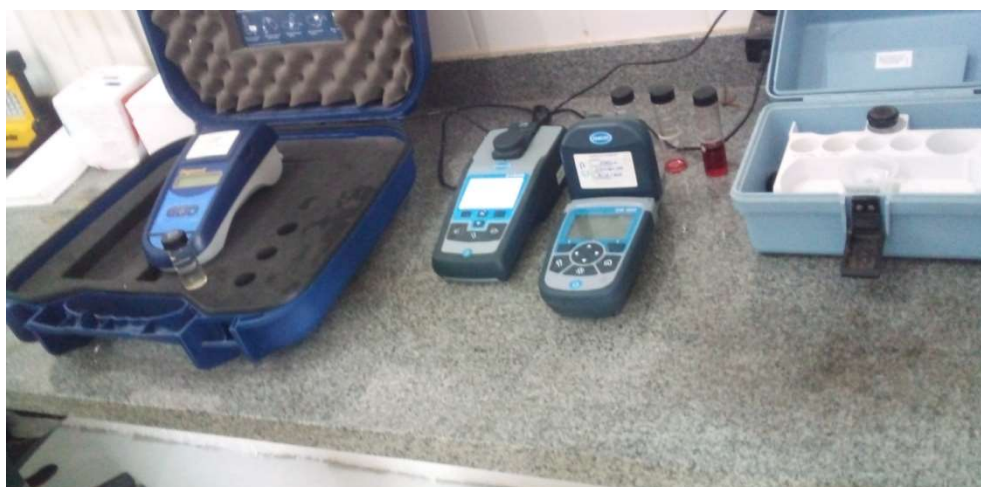
Laboratório

A cada duas horas são realizadas as análises de ph, cloro, flúor, turbidez e cor com amostras de água bruta, tratada, dos filtros e do decantador.

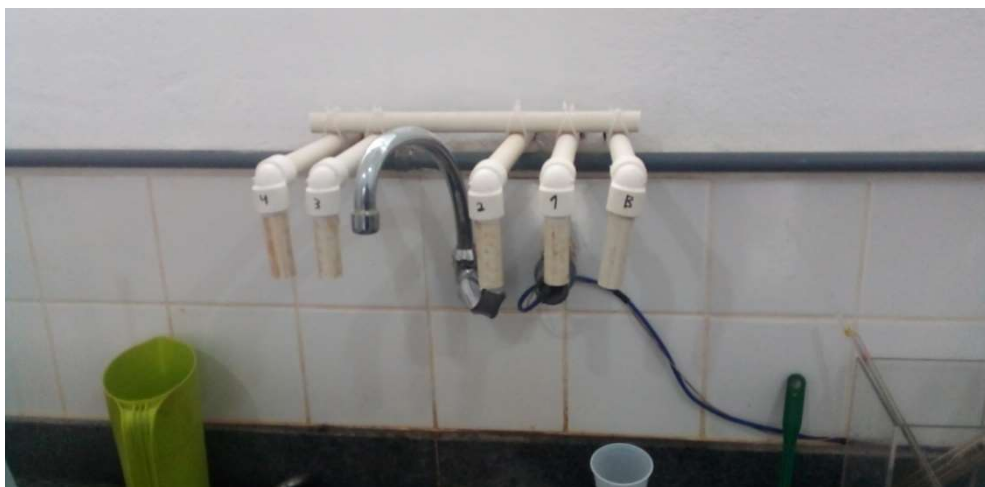
Pontos de coleta de amostras de água dos filtros e água bruta

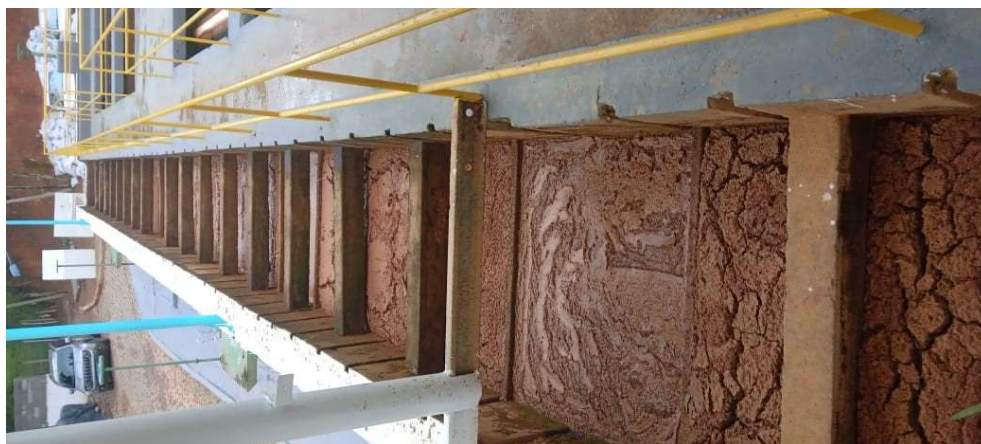
Flotação

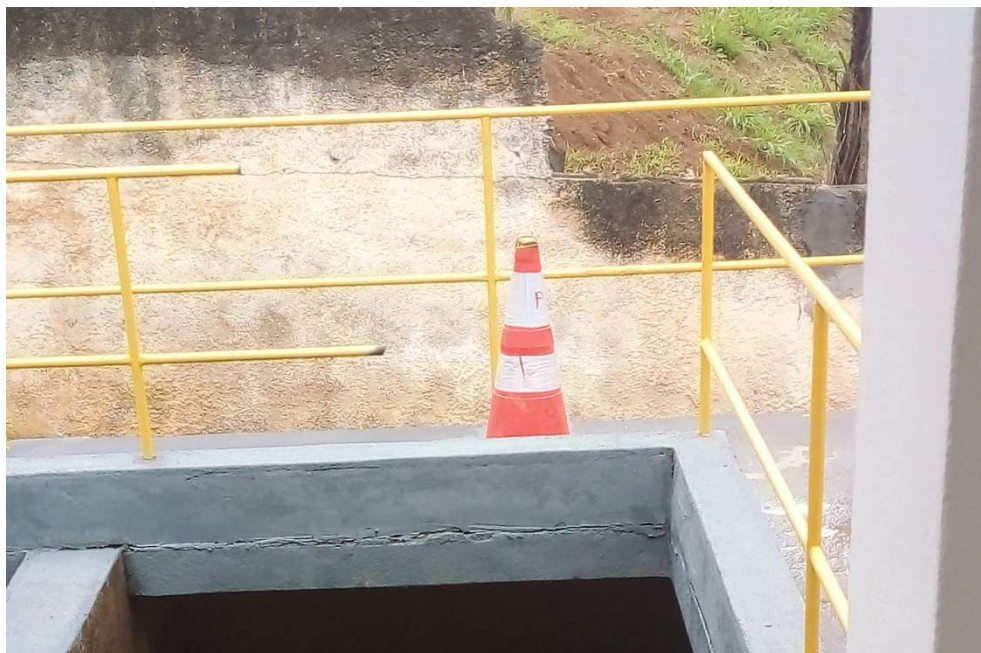
- e) Verificado falta de um trecho do guarda corpo em um dos filtros;
- f) Verificado que existem passarelas “internas” no acesso ao decantador, mas elas não têm guarda corpo, e mesmos os guarda corpos existentes parecem não estar de acordo com as normas pertinentes;

Falta de trecho do guarda corpo

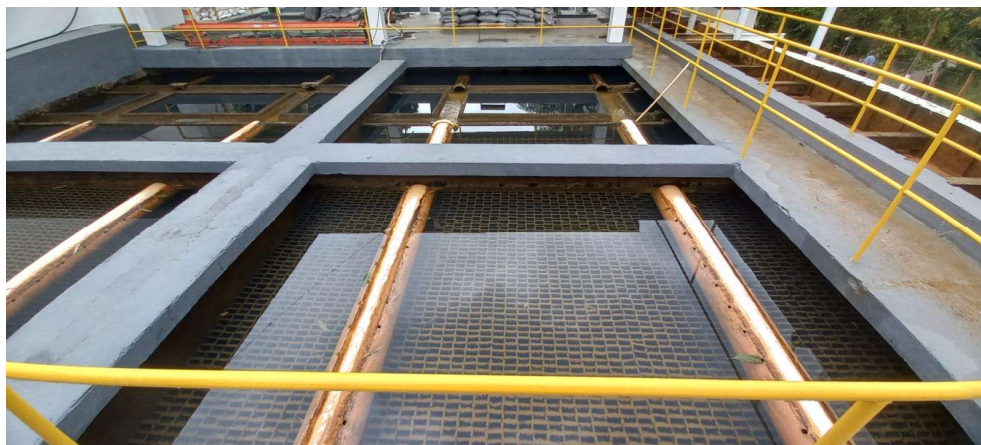
Passarelas internas sem guarda corpo
