# **RELATÓRIO DE FISCALIZAÇÃO**

## **AGENERSA/CASAN Nº 96/2022**

### **Estação de Tratamento de Água Massambará**

### **Vassouras / Rio de Janeiro**

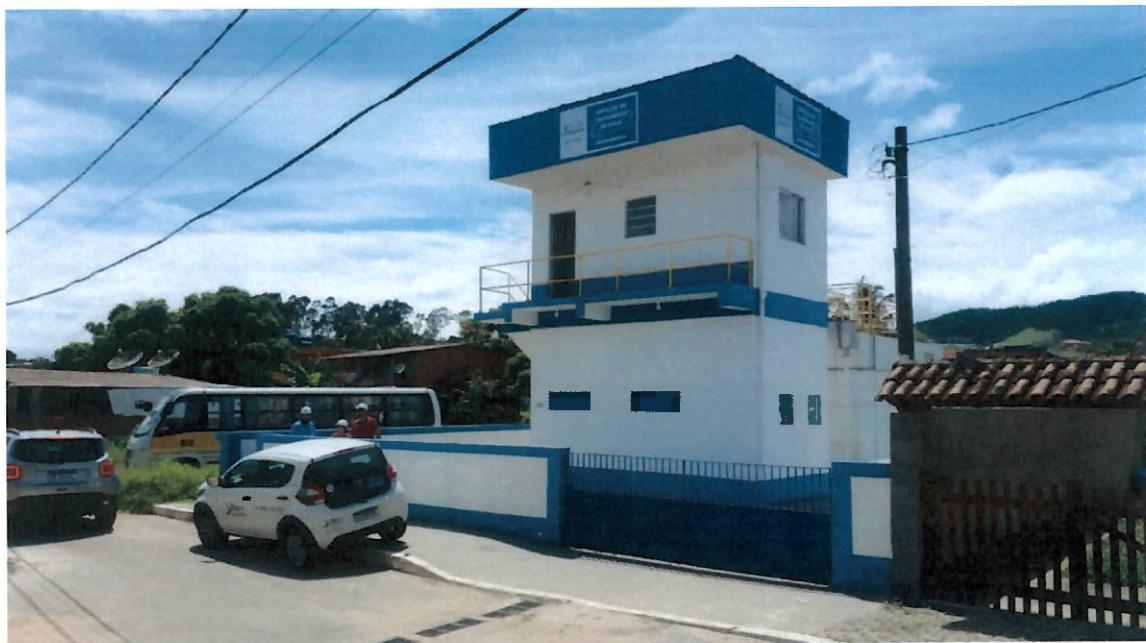
**Entrada da ETA Massambará**

- a. A ETA encontra-se sem identificação da nova concessionária e murada;
- b. Captação sem placa de identificação;
- c. Sistema de Floculação aparentemente funciona em boas condições;
- d. Sistema de Decantação aparentemente funciona em boas condições;
- e. Sistema de Filtração aparentemente funciona em boas condições;
- f. A Concessionária deve apresentar solução para o descarte do lodo gerado nos decantadores e nos filtros;
- g. Necessidade de retoque na pintura de algumas paredes do prédio principal e da casa de bombas;

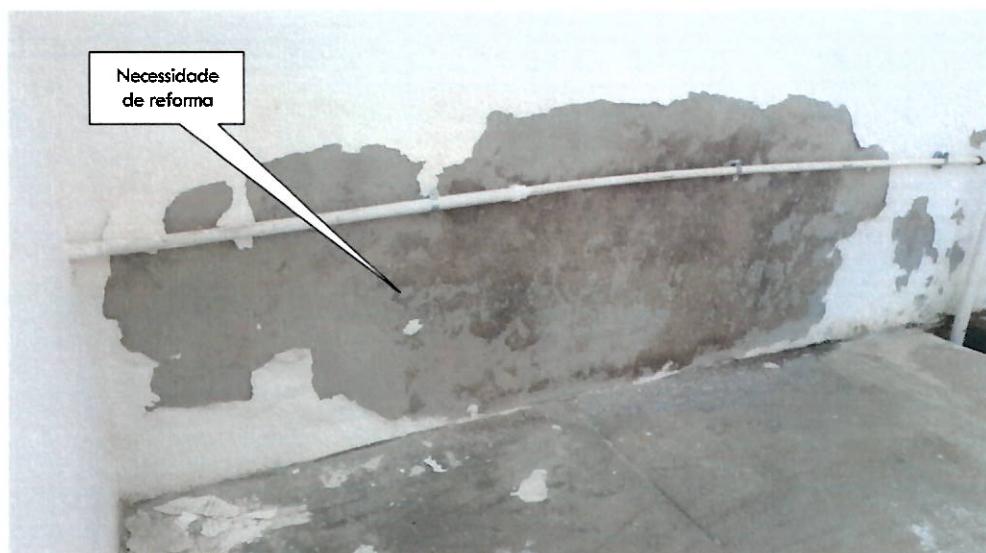
Com relação à edificação verifica-se a necessidade de retoque na pintura de alguns pontos da fachada posterior.

Parede descascada da Fachada interior

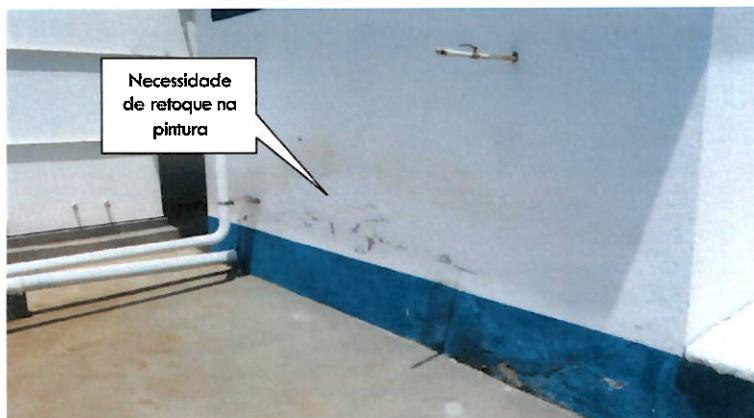
Parede externa da Casa de Bombas

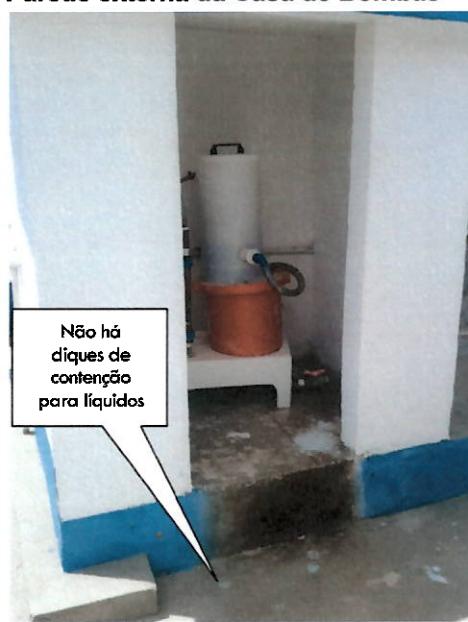
Na ETA Massambará o processo de desinfecção é feito no tanque de contato. Na desinfecção é utilizado o Hipoclorito de Cálcio. Não há diques de contenção de líquidos na casa de desinfecção.

Casa de desinfecção (Hipoclorito de Cálcio)

- h. Sistema de desinfecção aparentemente funciona em boas condições;
- i. Não há diques de contenção de líquidos na Casa de desinfecção;
- j. Sistema de bombeamento do recalque de água tratada sem conjunto motobomba reserva;
- k. Cercamento do terreno do Reservatório em condições inadequadas;
- l. Necessidade de limpeza no terreno do Reservatório;
- m. Necessidade de reforma do Reservatório;
- n. Leitura de Nível do Reservatório improvisada;

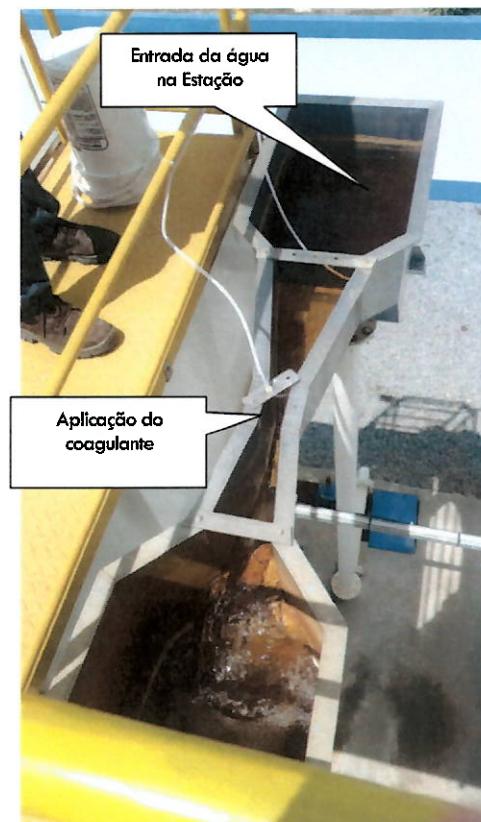
A água chega à Estação e cai diretamente na Calha Parshall onde é feita a leitura da vazão e aplicação do coagulante.

**Calha Parshall para leitura da vazão e aplicação do coagulante**

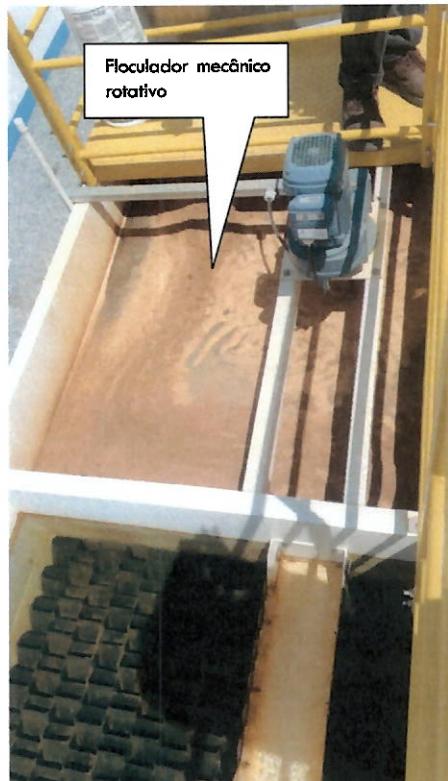
O Floculador da ETA Massambará é o mecânico de eixo vertical e possui uma câmara. No momento da visita o funcionamento estava aparentemente normal.

Tanque de Floculação

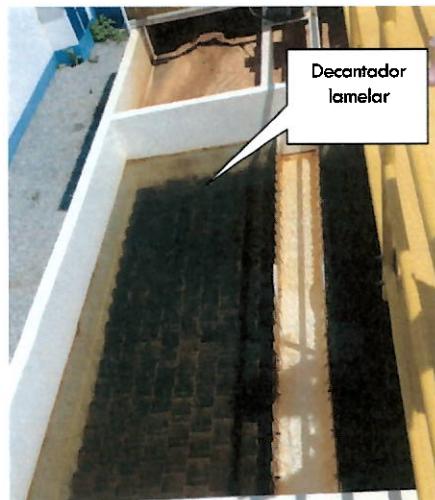
O sistema de decantação utilizado em Massambará é o de fluxo ascendente com lamelas. As lamelas estavam limpas e o sistema apresentava funcionamento normal.

Tanque de Decantador

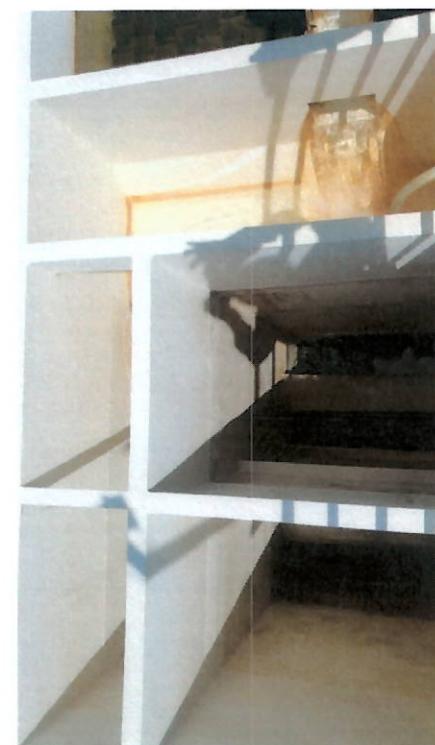
O sistema de filtragem da Estação é constituído por dois filtros de dupla camada. A lavagem é realizada a cada 24 horas. O sistema apresentava funcionamento normal no momento da visita.

Filtros

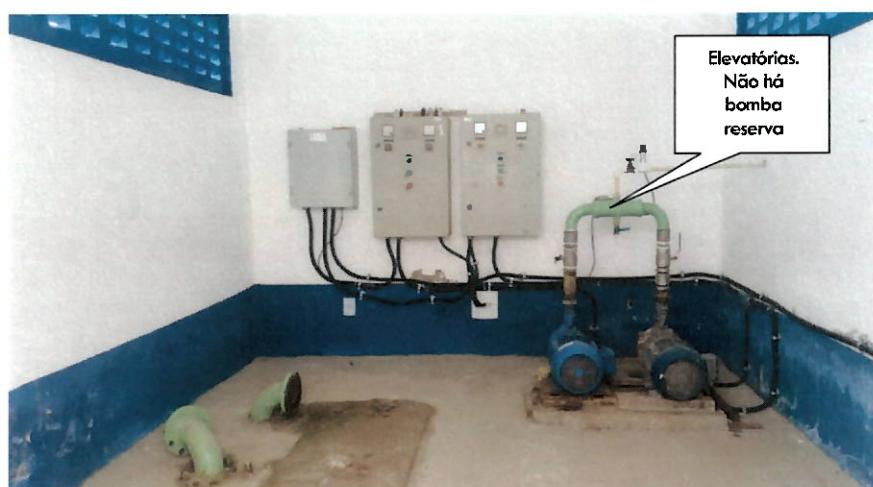
O sistema de recalque consiste em dois conjuntos motobomba de 7,5 e 10 cv de potência. O bombeamento é direcionado ao Reservatório de Massambará. Não há um conjunto motobomba reserva para substituição caso ocorra alguma eventualidade no sistema em operação.

**Casa de bombas das Elevatórias de água tratada**

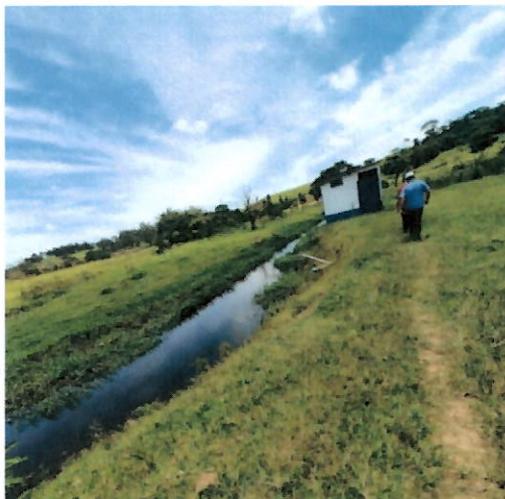
Captação

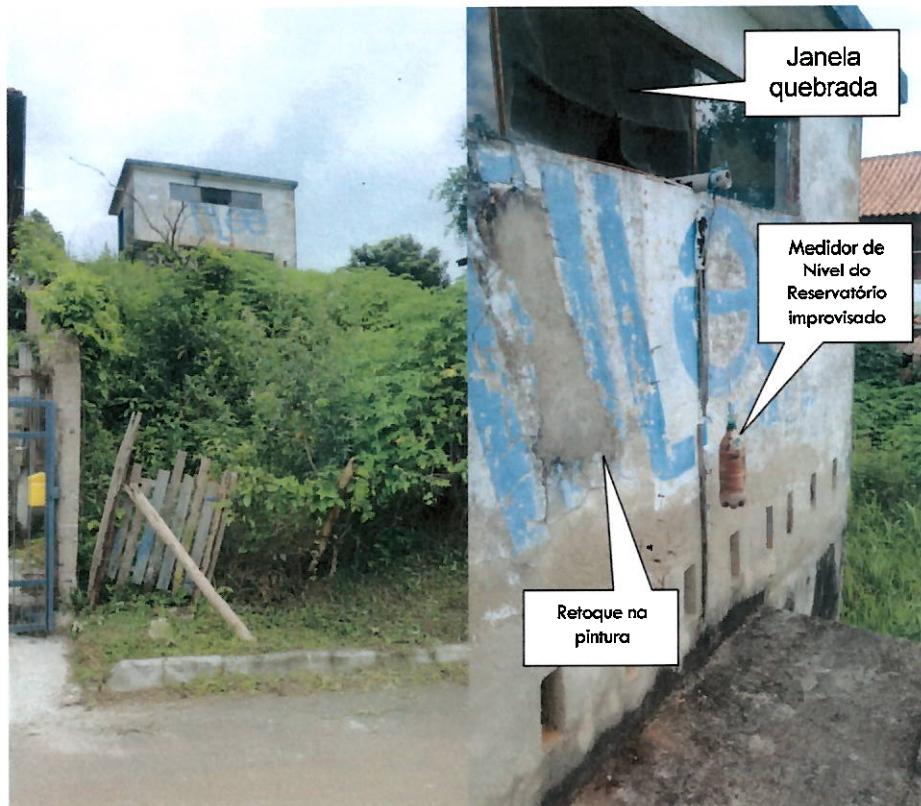
O sistema de Reservação de Massambará está localizado na Rua Abel José Machado, s/n – Massambará – Vassouras. Possui capacidade de 35.000 litros. Seu terreno é delimitado por cercas de arame farpado fixados em mourões. O cercamento encontra-se em condições inadequadas para a devida delimitação e proteção da área.

O Reservatório necessita de reforma nas suas fachadas e esquadrias. A leitura do nível é feita de forma improvisada com a utilização de uma garrafa Pet.

Reservatório de Massambará

Fachada frontal do Reservatório
