# RELATÓRIO DE FISCALIZAÇÃO

## AGENERSA/CASAN Nº 97/2022

### Estação de Tratamento de Água Itakamosi

**Vassouras / Rio de Janeiro**

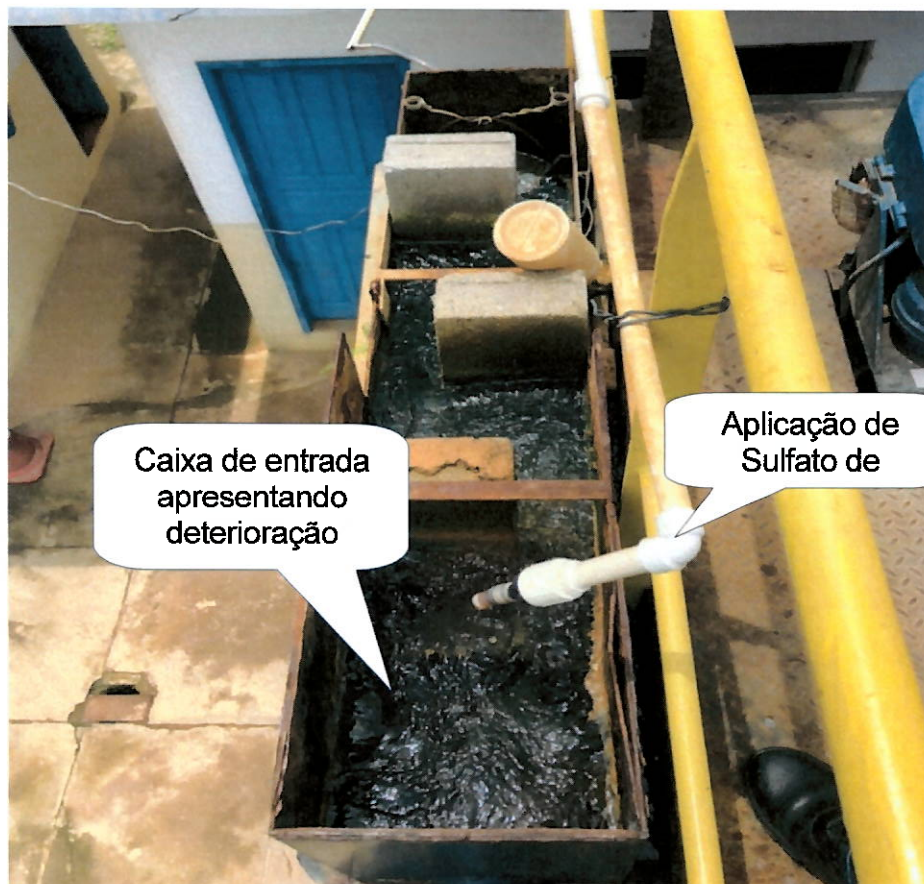
A medição de vazão de entrada de água bruta na ETA é realizada através da caixa de entrada com régua graduada móvel, devido às más condições.

Falta de conservação na caixa de chegada, paredes apresentam ferrugem e deterioração.

Entrada de água bruta - Calha Parshall

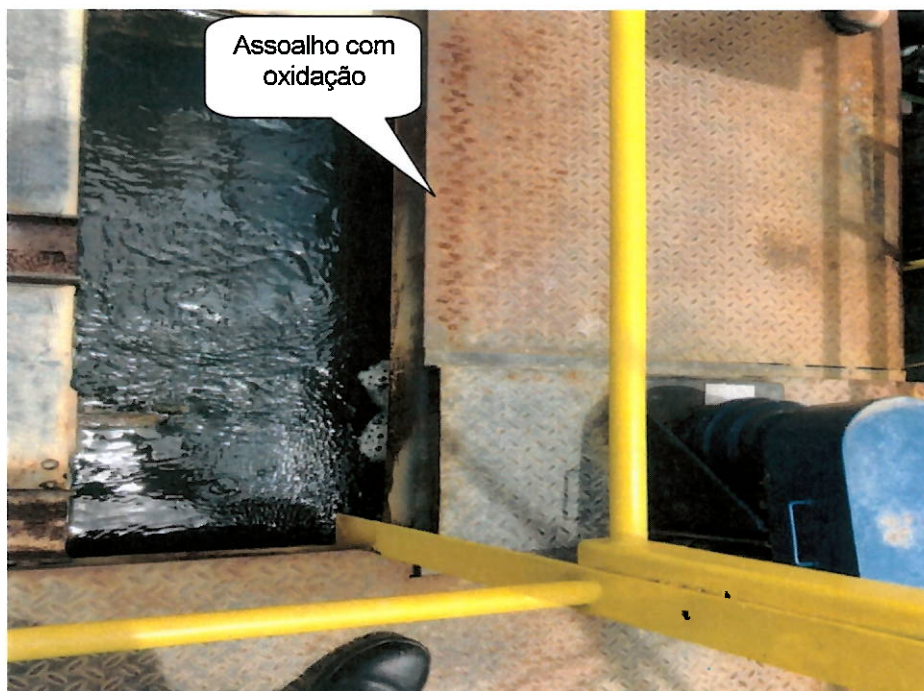
Tanque de Floculação

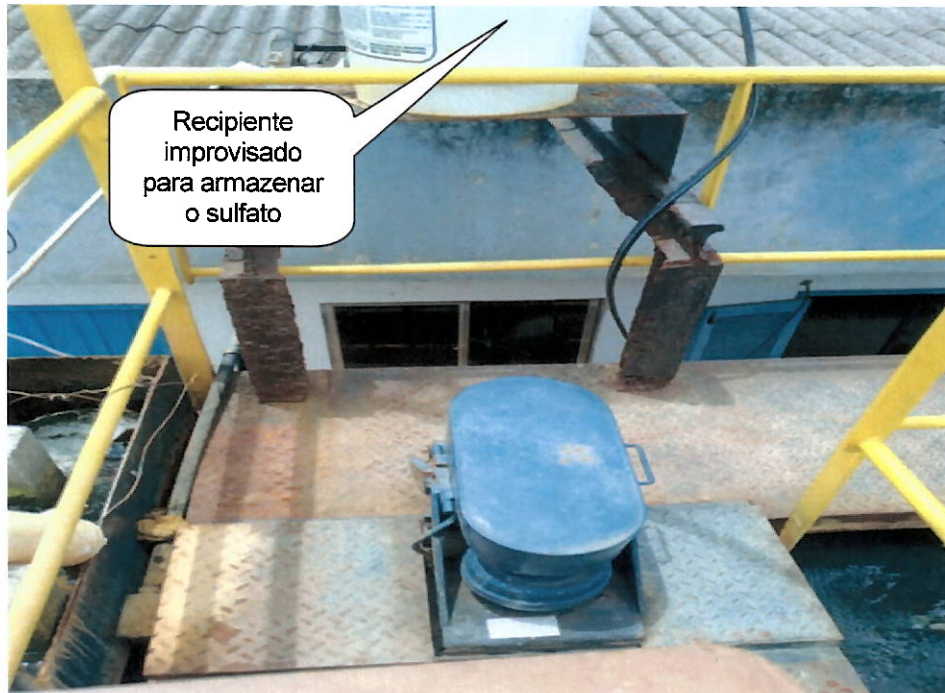
É um sistema composto por tanque comum floculador mecânico acionado por motor elétrico e uma caixa redutora para girar as pás verticais. Aparentemente em bom estado de funcionamento, porém apresentando oxidação na base metálica sobre o floculador.

Floculador mecânico

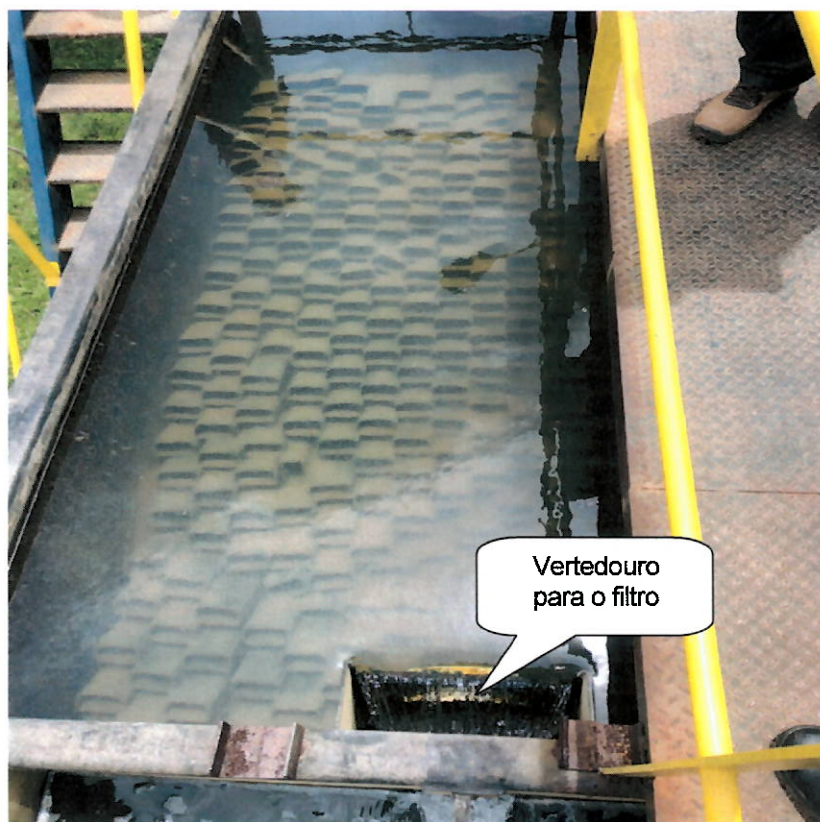
O decantador é lamelar de fluxo ascendente e o lodo é acumulado no fundo do tanque pela sedimentação das partículas aglutinadas. São feitas descargas periódicas de acordo com as condições da água bruta. Na parte superior após passar pelas colmeias a água verte para o filtro. Foi observado passagem de flocos para o filtro. O procedimento de limpeza tem sido realizado uma vez por dia.

Tanque de decantação

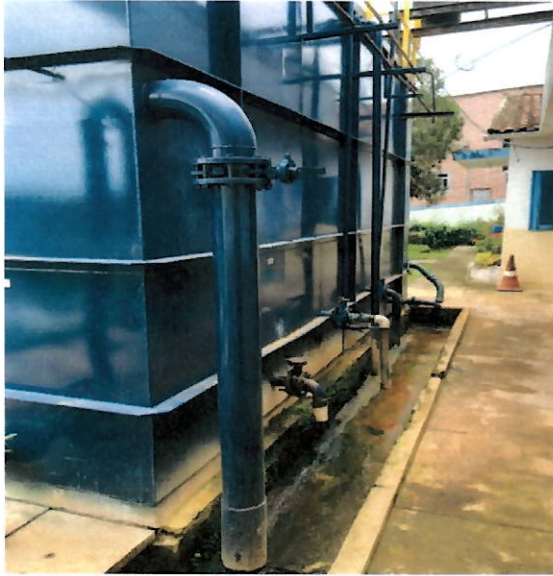
**Registros de descarga com boa estanqueidade**

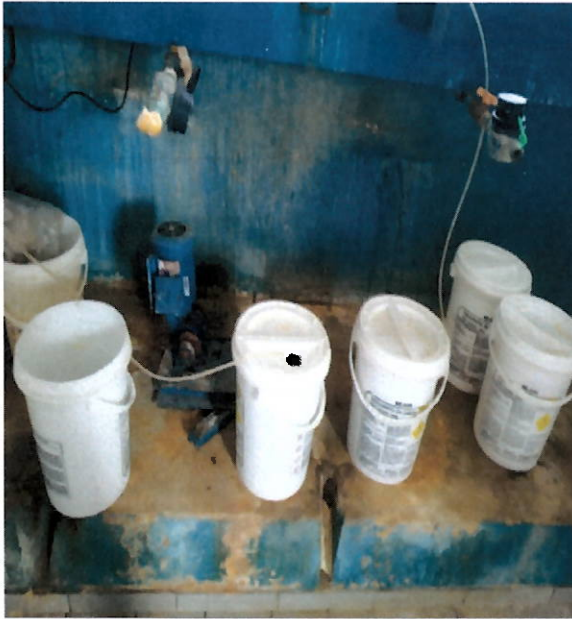
O coagulante utilizado é o sulfato de alumínio ( $Al_2(SO_4)_3$ ), que é transferido por bomba dosadora para um recipiente improvisado, de onde é feita a dosagem manual através de registro. A aplicação é feita na caixa de mistura rápida.

Armazenamento improvisado de sulfato de alumínio

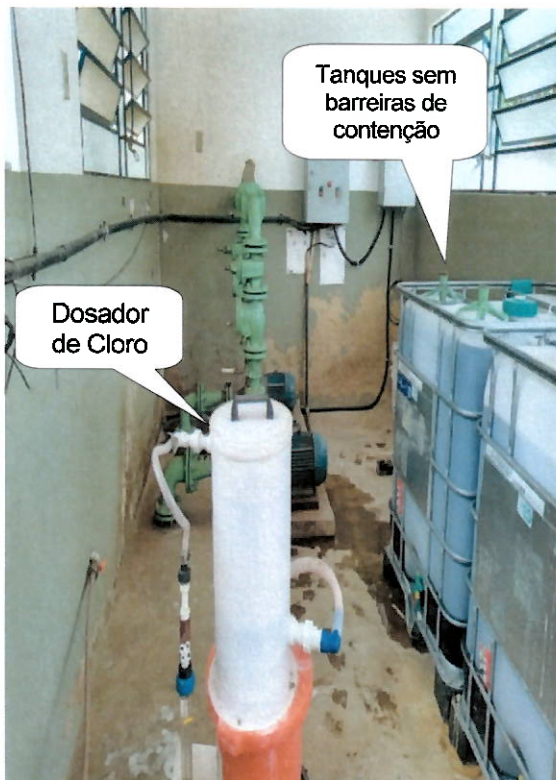
**Produtos químicos armazenados próximos à motobomba e painel elétrico**

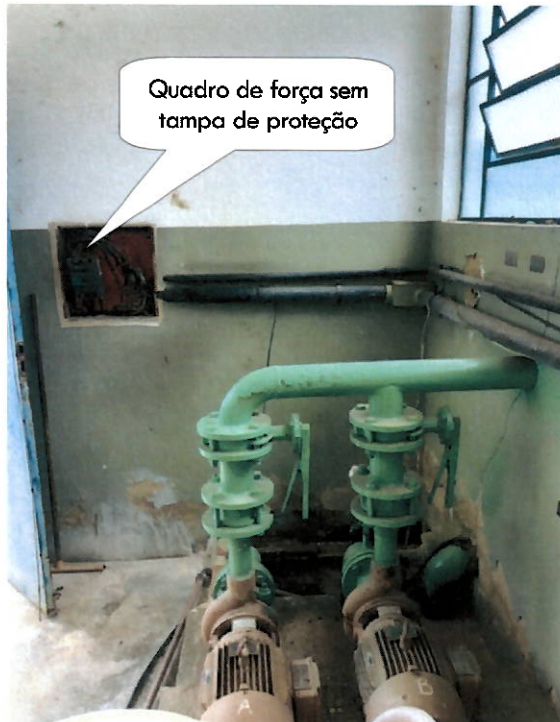
Quadro de força sem tampa de proteção

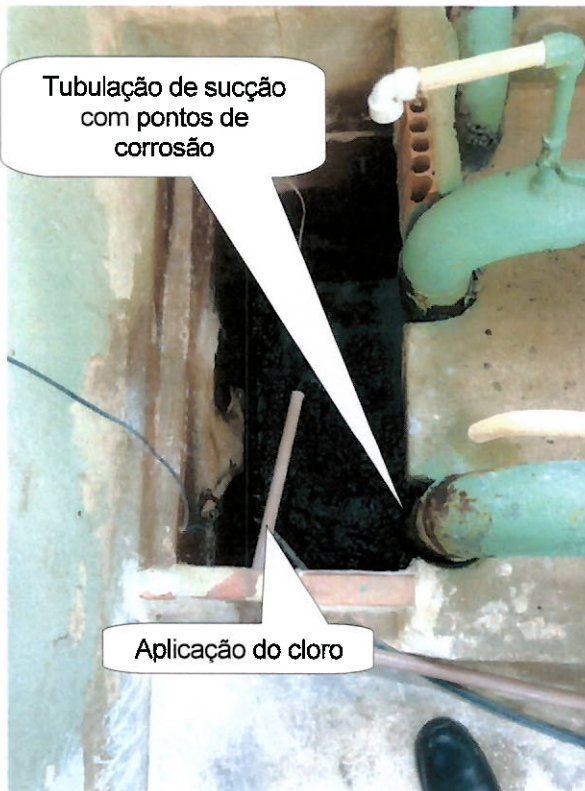
Tubulação de sucção com pontos de corrosão

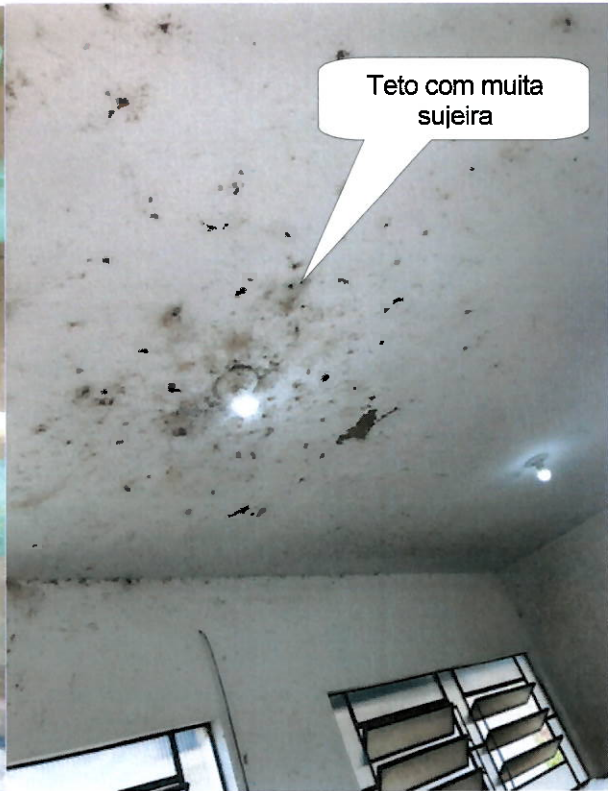
Teto com muita sujeira

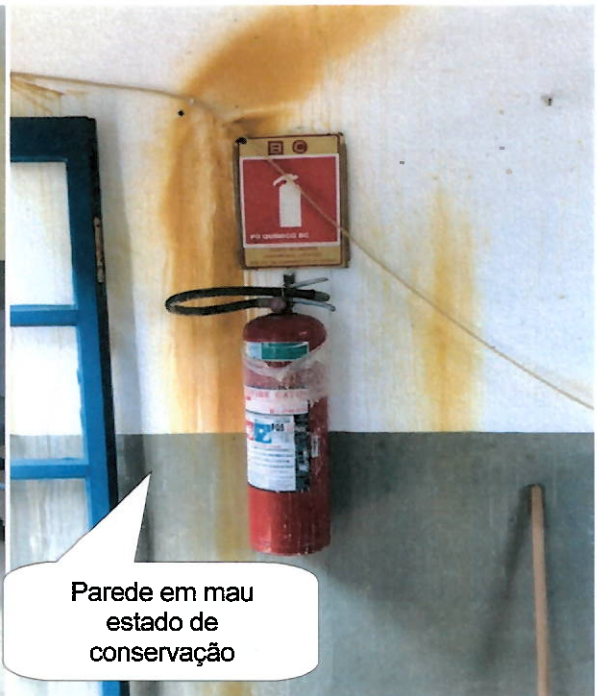
Parede em mau estado de conservação

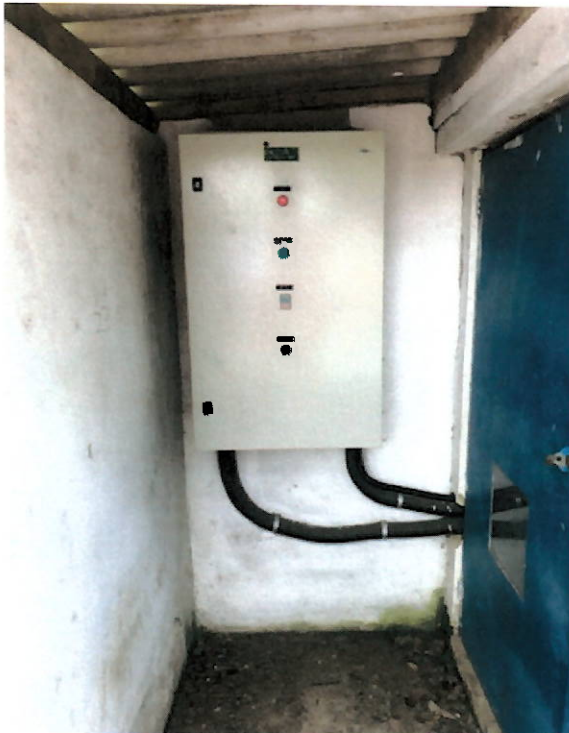
O processo de captação é realizado no Rio Paraíba do Sul. O recalque é feito através de uma motobomba de 15cv em adutora com DN de 100 mm de ferro fundido. Não é realizado pré-tratamento e não existe bomba reserva. O painel de comando da motobomba situa-se distante da EEAB.

**Painel de comando da EEAB**

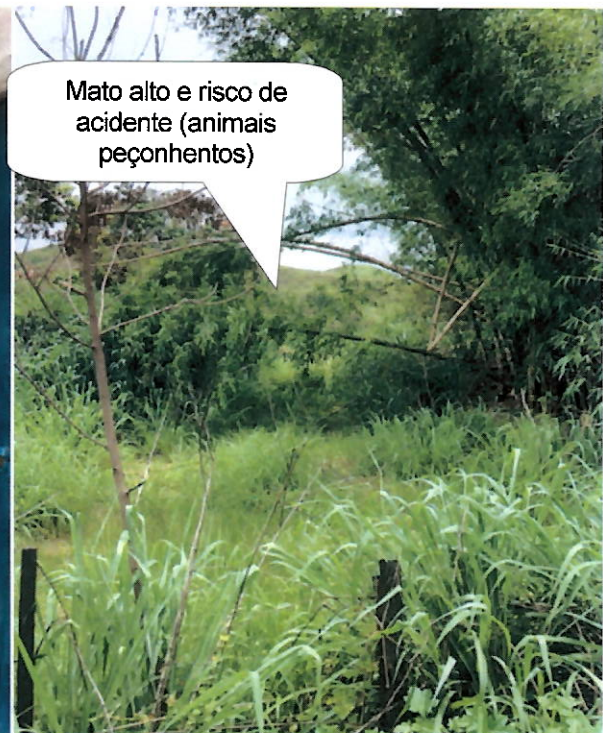
**Acesso à Captação**

Não foi possível visitar a captação devido à dificuldade de acesso.

Mato alto e risco de acidente (animais peçonhentos)

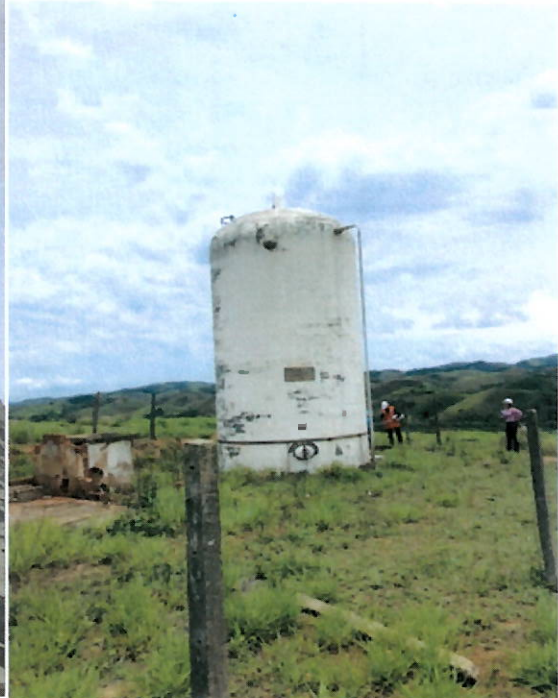
O isolamento do reservatório é constituído de cerca de arame farpado fixado em mourões, porém existem vários trechos abertos permitindo o acesso de pessoas alheias e animais.

Trecho de cerca sem arame
