RELATÓRIO DE FISCALIZAÇÃO

AGENERSA/CASAN Nº 99/2022

Poço Profundo I Andrade Costa

Vassouras / RJ

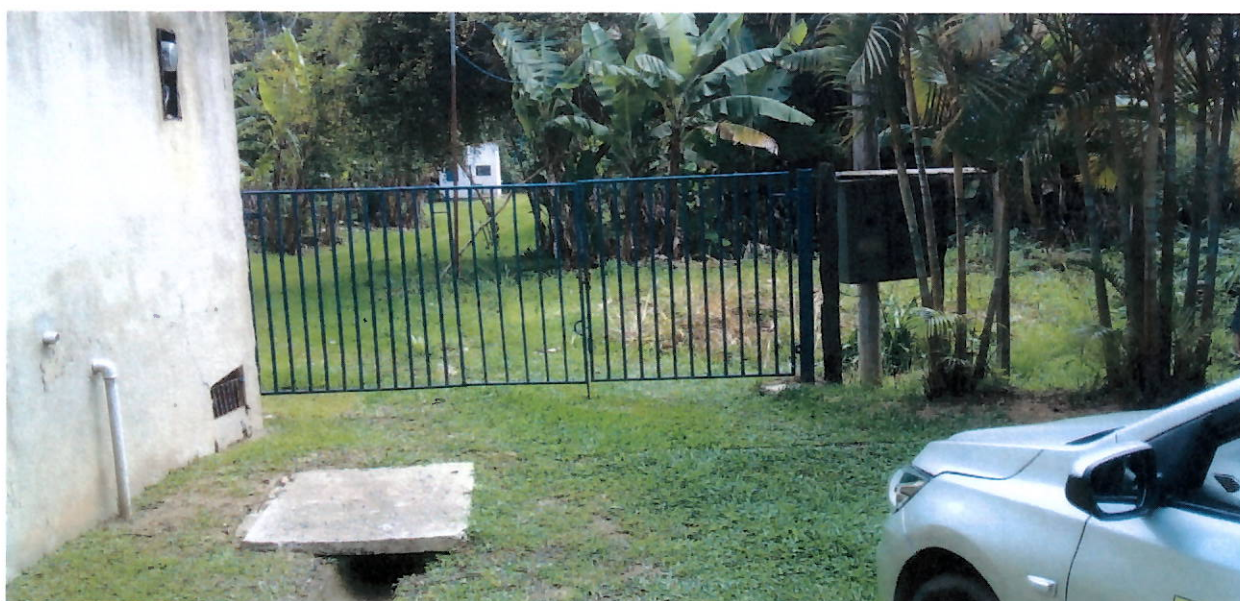
Portão de entrada de acesso ao Poço I de Andrade Costa.

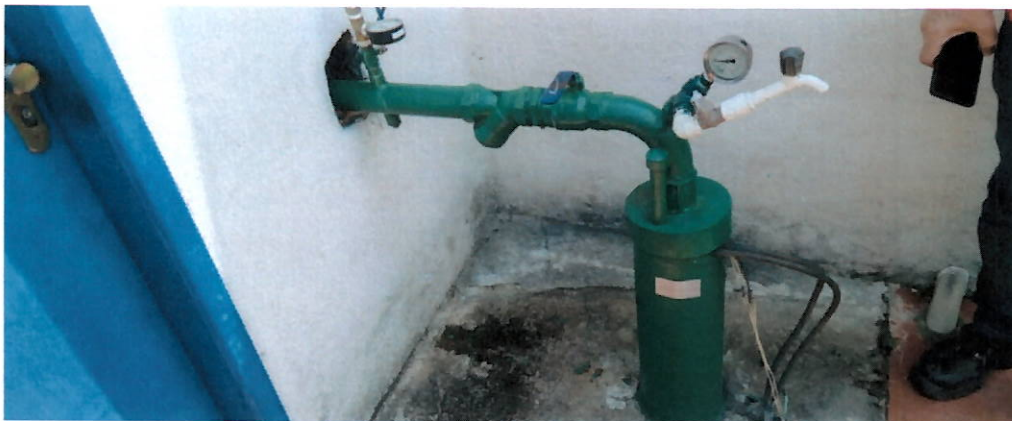
O poço é vedado na sua superfície e a tubulação está em bom estado e conta com válvulas, medidores de pressão e um macromedidor, que fica abrigado em edícula fechada.

A válvula na saída do poço trabalha estrangulada para evitar que o poço se esvazie.

Calha Parshall e dosador de PAC

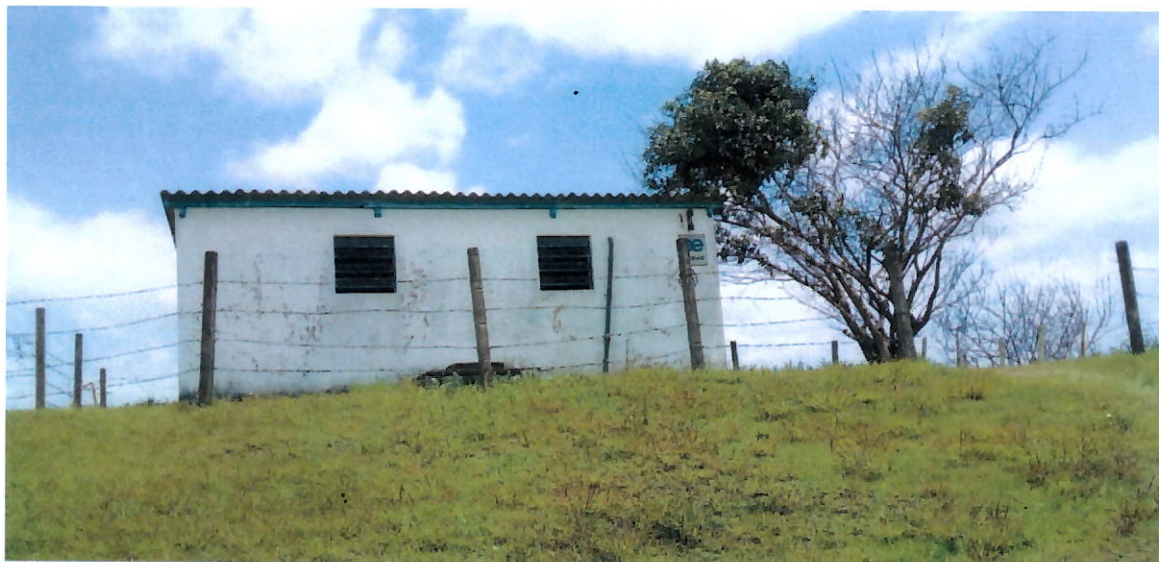
O reservatório é do tipo semienterrado com cobertura de telha e acesso por porta de madeira, local encontra se limpo e com aspecto de recém-pintado, e bem protegido contra acesso de animais. Segundo representantes da concessionária a capacidade é de 90 m³.

Entrada para o reservatório

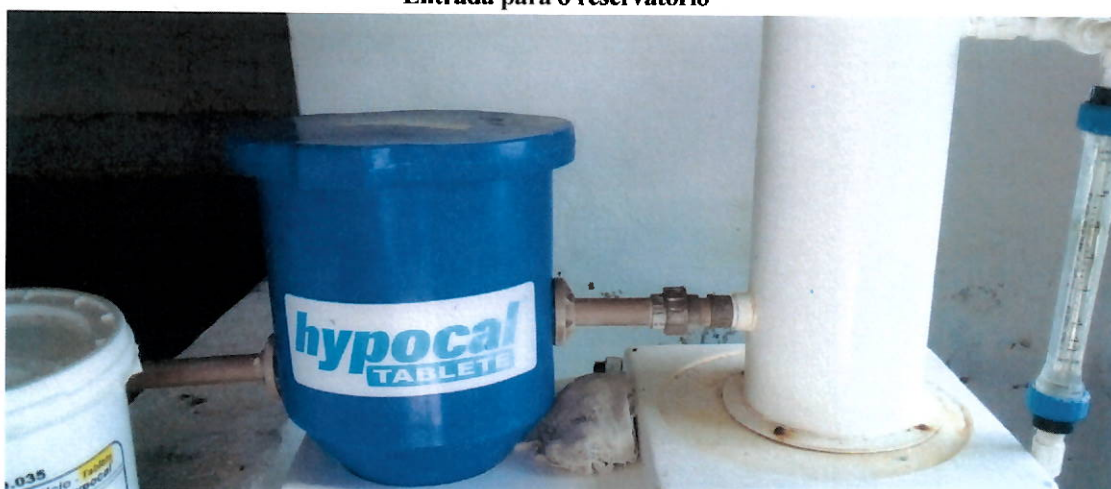
A desinfecção é feita por dosagem de Hipoclorito de Cálcio em forma de pastilhas direto no reservatório, o teor de cloro medido durante a vistoria foi de 0,9 ppm na saída do reservatório e 0,63 ppm.

Dosador de cloro

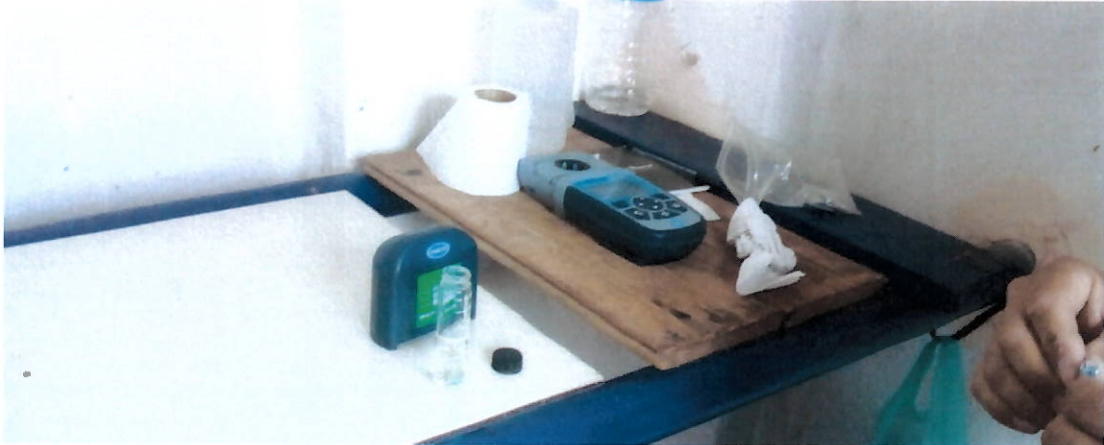
Análise de cloro

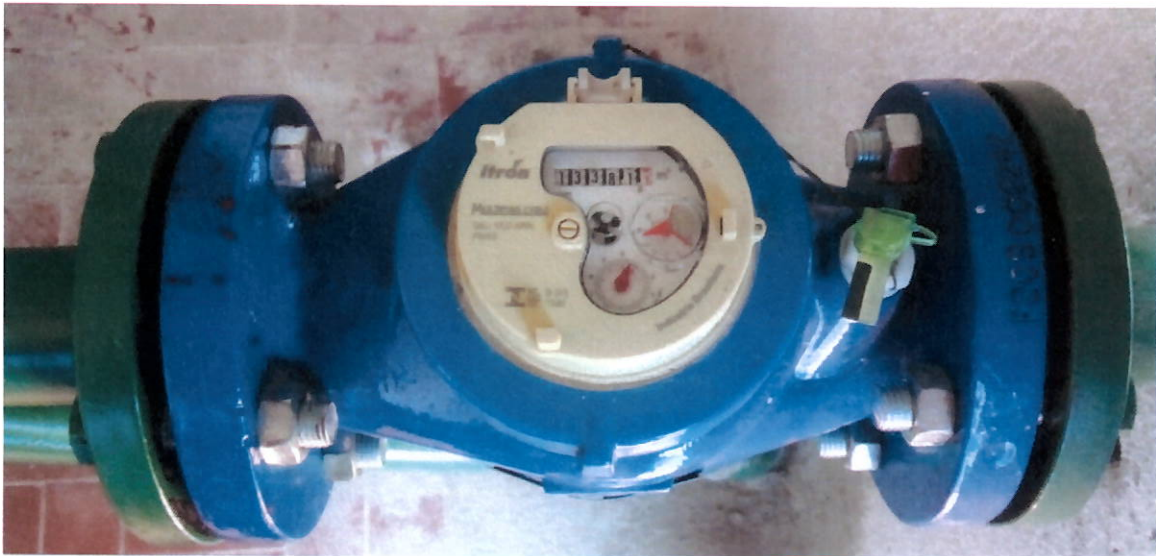
De acordo com a leitura do macromedidor na hora da vistoria (13181 m³) e a do dia anterior (13343 m³), informada pelo representante da Concessionária, foi possível chegar à vazão de 1,6 m³/h. A bomba do poço recalca a água direto para um reservatório cerca de 60 m acima da superfície do poço.

Macromedidor

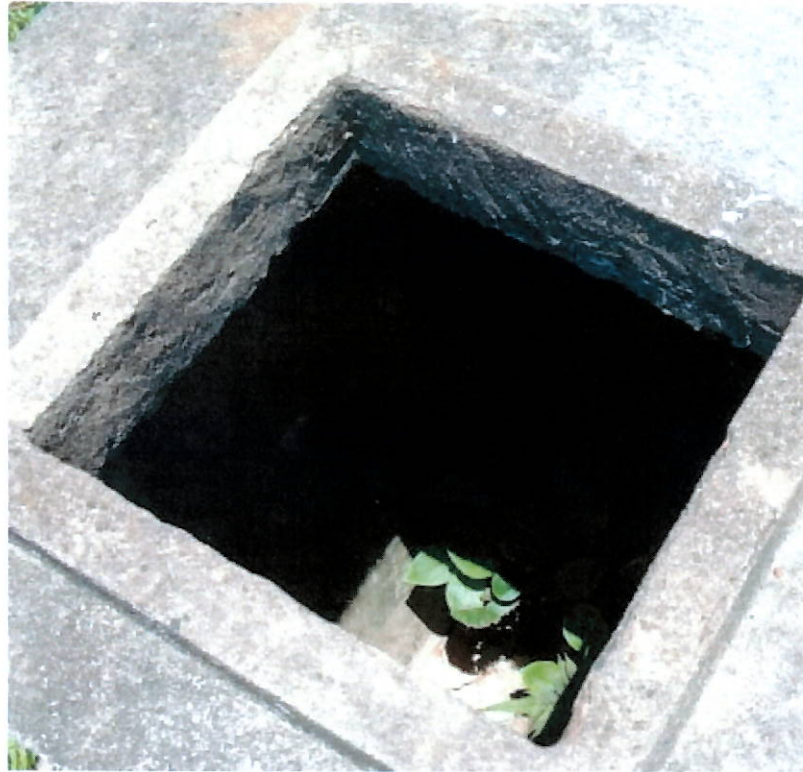
- a) Não Há identificação na entrada do poço.
- b) Verificado falta de uma tampa na caixa da Válvula na saída do reservatório.
- c) Verificado falta de porteira ou tronqueira no cercado de proteção do reservatório.

Válvula sem tampa de proteção

- Identificar a entrada do poço.
- Providenciar a tampa para a caixa de válvula na saída do reservatório.
- Providenciar a complementação do cercamento do reservatório.

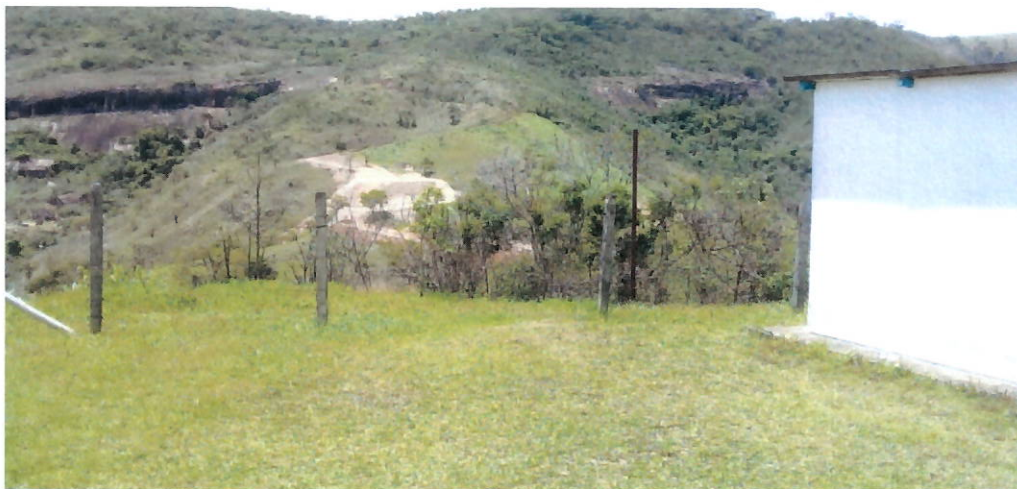
Falta de trecho da cerca, porteira ou tronqueira
