RELATÓRIO DE FISCALIZAÇÃO

AGENERSA/CASAN Nº 100/2022

Poço Profundo II Andrade Costa

Vassouras / RJ

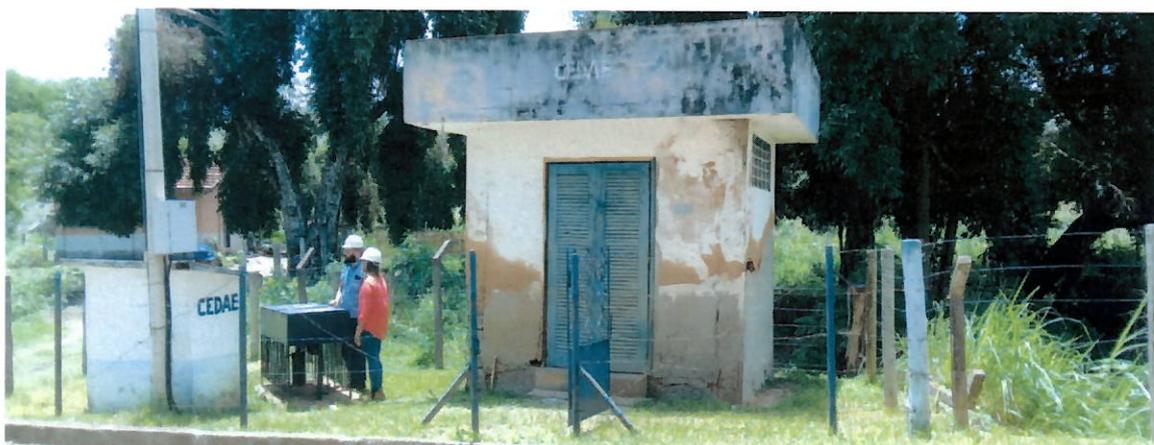
- **Área de localização:** Não há identificação da concessionária na entrada.

A área do poço é cercada e há uma construção no local em estado precário.

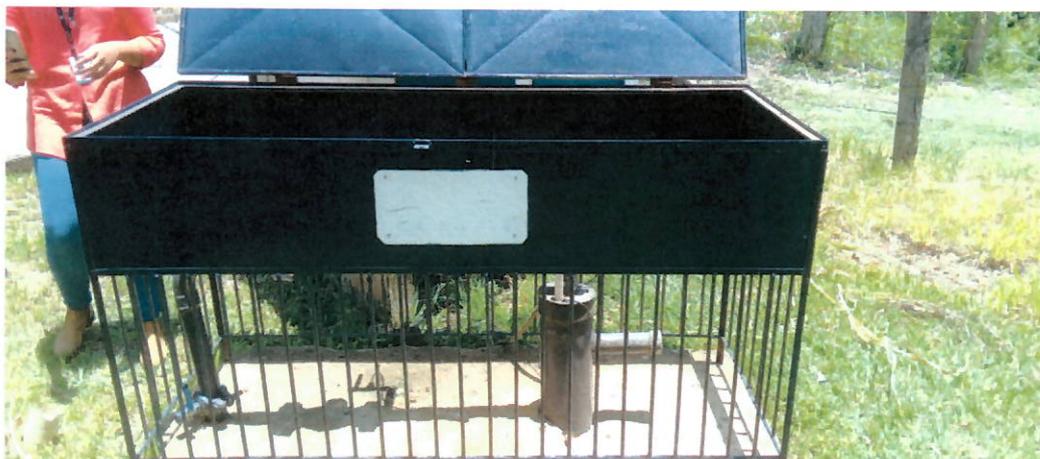
O poço é vedado na sua superfície e a tubulação está em bom estado e conta com válvulas e medidores de pressão e um macro medidor que ficam abrigados em uma gaiola de proteção fechada.

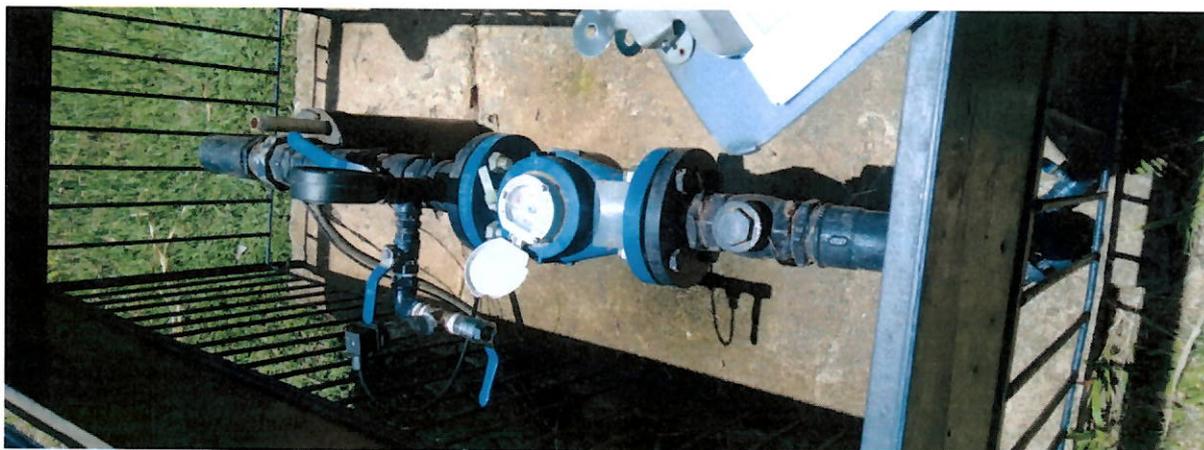
De acordo com a leitura do macro medidor na hora da vistoria (39846 m³) e a do dia anterior (39734 m³), informada pelo representante da Concessionária, foi possível chegar à vazão de 4,7 m³/h. A bomba do poço recalca a água direto para um reservatório cerca de 60 m acima da superfície do poço.

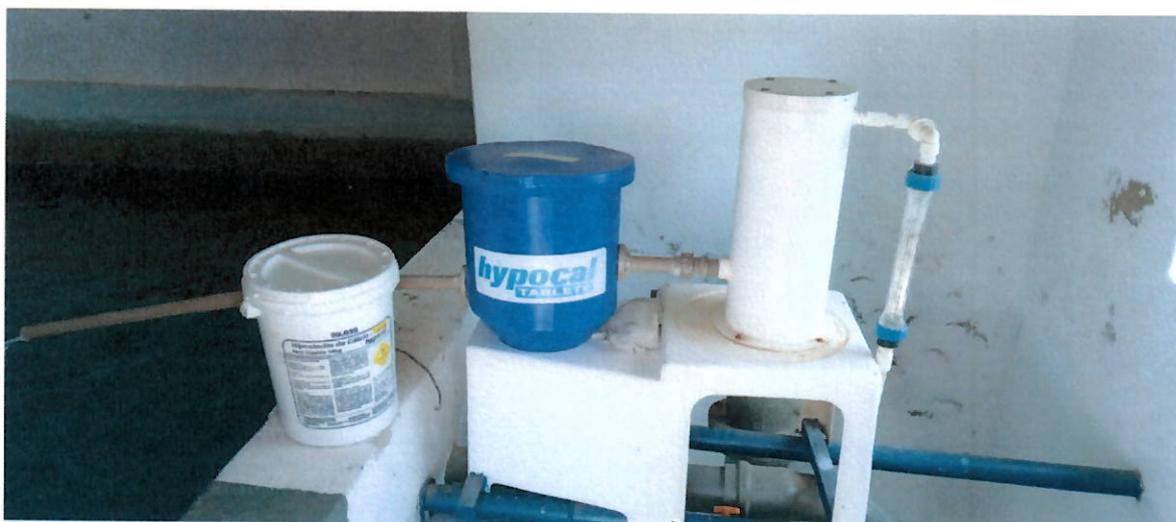
Dosador de Cloro

A desinfecção é feita por dosagem de Hipoclorito de Cálcio em forma de pastilhas direto no reservatório, o teor de cloro medido durante a vistoria foi de 0,9 ppm na saída do reservatório e 0,63 ppm.

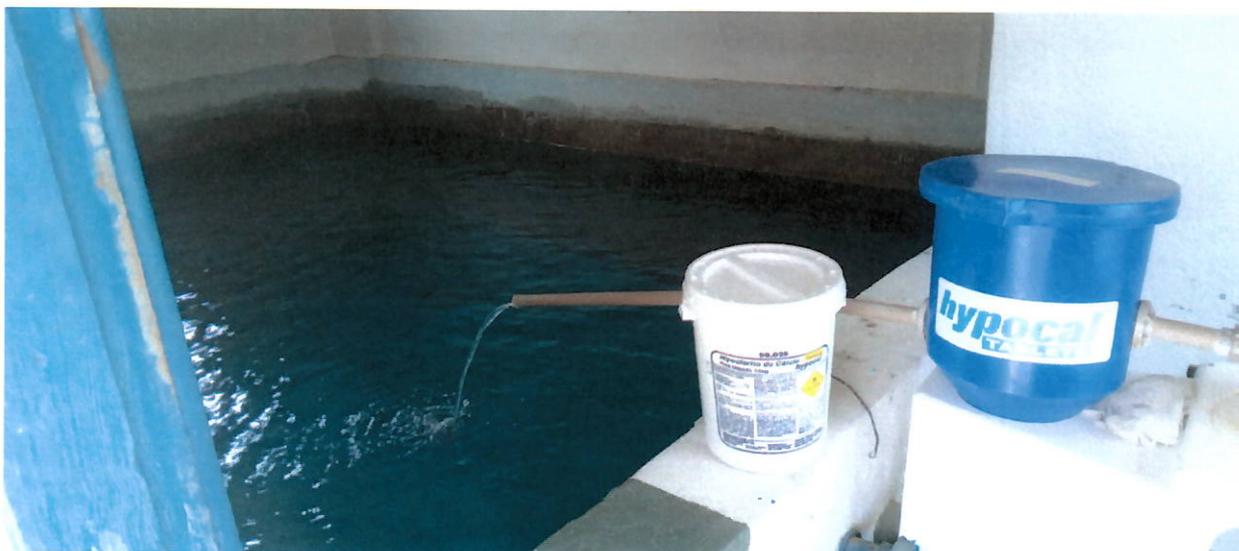
Reservatório

O reservatório é do tipo semienterrado com cobertura de telha e acesso por porta de madeira, local encontra-se limpo e com aspecto de recém-pintado, e bem protegido contra acesso de animais.

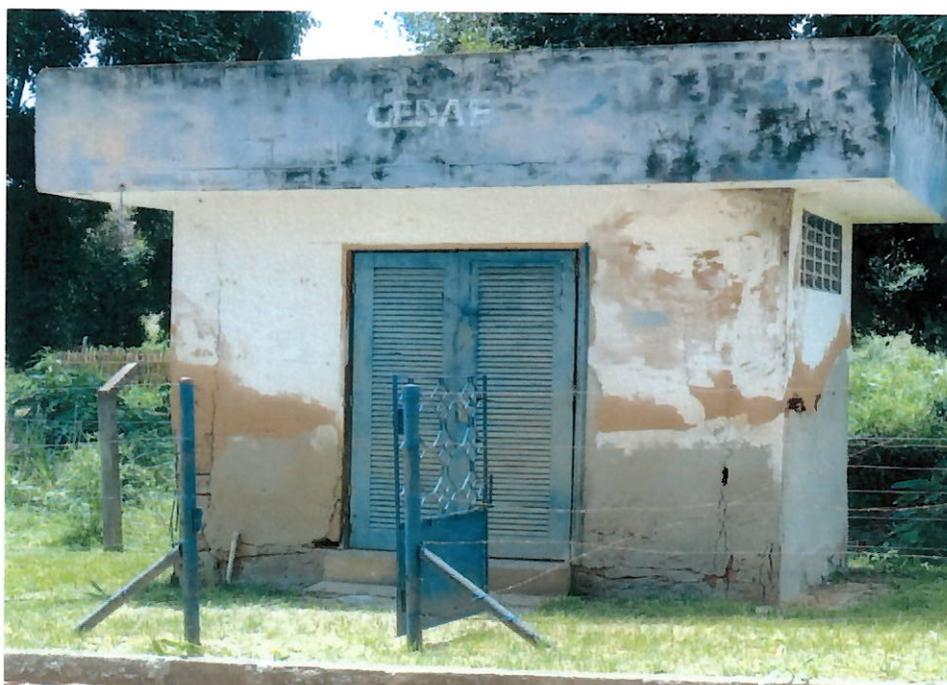
Construção ao lado do poço está em péssimo estado de conservação

- a) Identificar a entrada do poço.
- b) Providenciar gerador de energia elétrica.
- c) Providenciar a tampa para a caixa de válvula na saída do reservatório.
- d) Providenciar a complementação do cercamento do reservatório.
- e) Restaurar ou Demolir a construção ao lado do Poço.
- f) Instalação de tela de proteção nas janelas do reservatório.

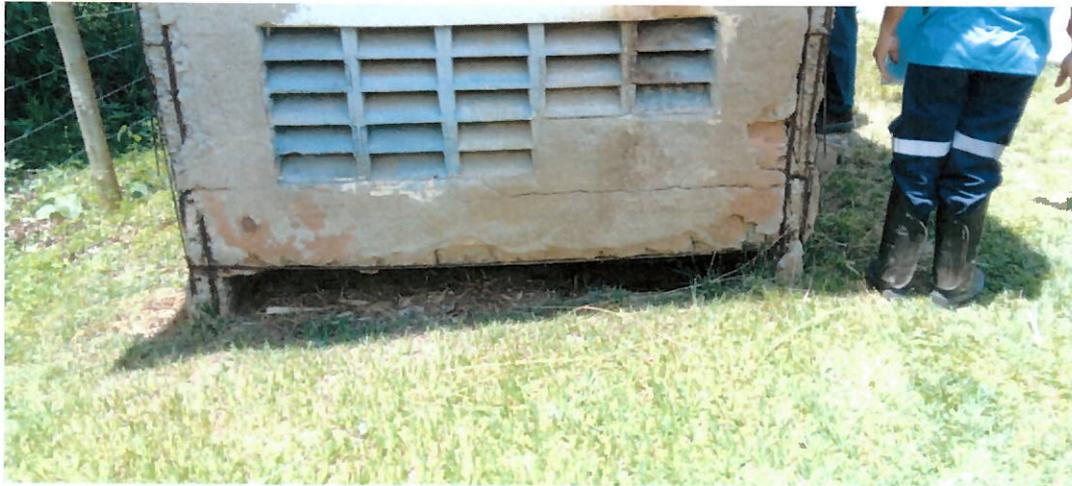
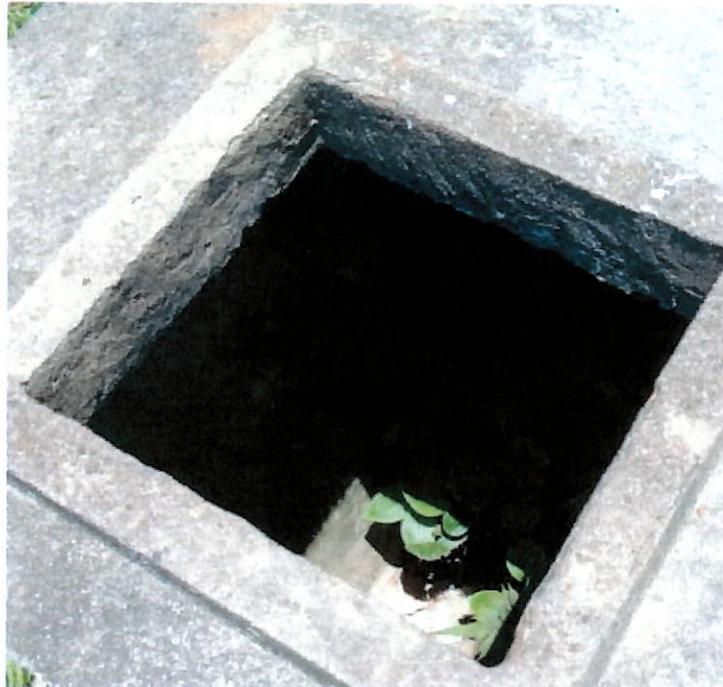
Falta de tampa de proteção
