RELATÓRIO DE FISCALIZAÇÃO

CÂMARA TÉCNICA DE SANEAMENTO

1. RF CASAN N°: 100/2023	2. Data da Fiscalização: 07/03/2023	3. Concessionária Fiscalizada: Águas do Rio		
4. Endereço da Fiscalização: Captação/Miracema - Rio Pomba	5. Bairro(S): Miracema	6. Município: Miracema/RJ

16. DESCRIÇÃO DA CAPTAÇÃO DE ÁGUA BRUTA – SAA DE MIRACEMA

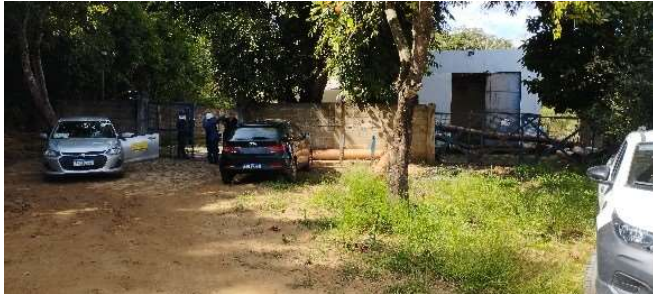
FOTO 1

NÃO CONFORMIDADE: Inexistência de Placa de identificação

Entrada Principal

- a. Há não sinalização identificando o manancial e que aquela é uma destinada ao abastecimento público;
- b. O volume captado atualmente garante o abastecimento de água sem haver colapso do abastecimento

Providenciar placa de identificação.
Manutenção / Limpeza

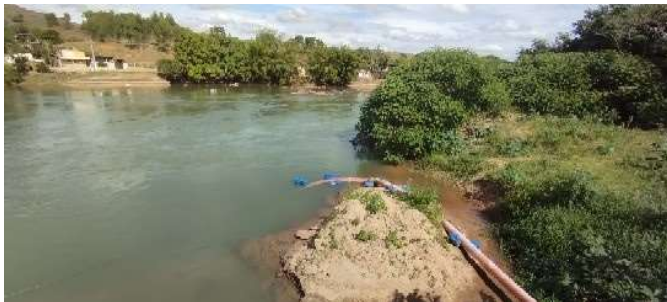
FOTO 2

Ponto de captação

Manutenção / Limpeza

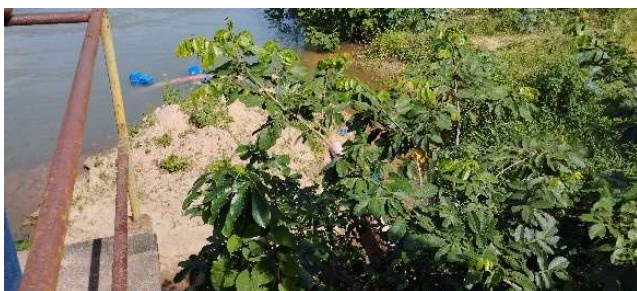
FOTO 3

Ponto de captação

Manutenção / Limpeza

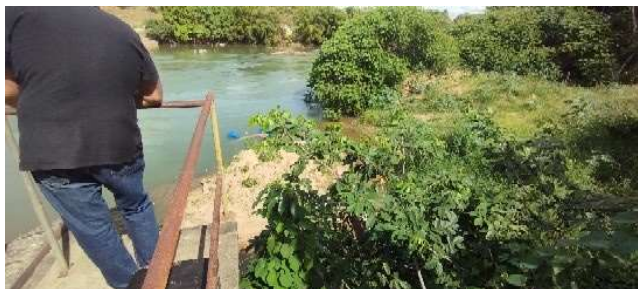
FOTO 4

Ponto de captação

Manutenção / Limpeza

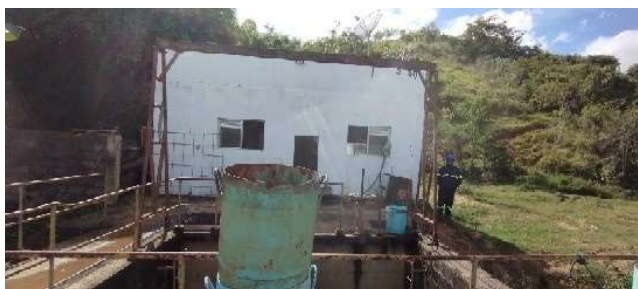
FOTO 5

Ponto de captação

Manutenção e limpeza

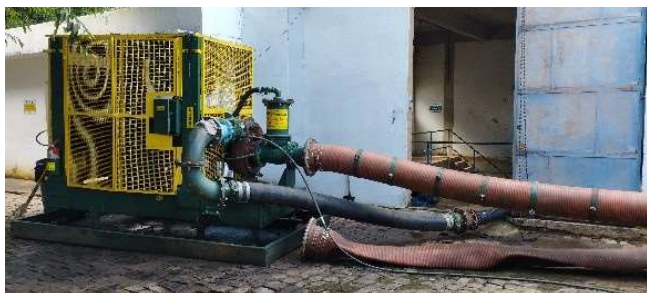
FOTO 6

Sistema Gerador / Bombeamento

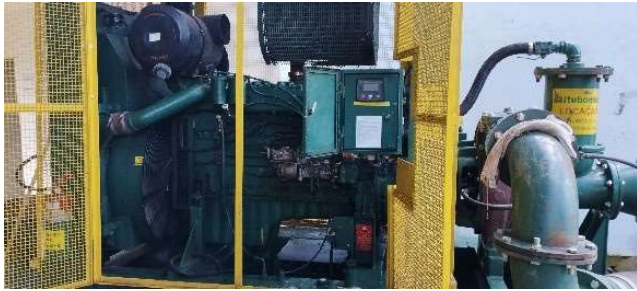
FOTO 7

Sistema Gerador / Bombeamento

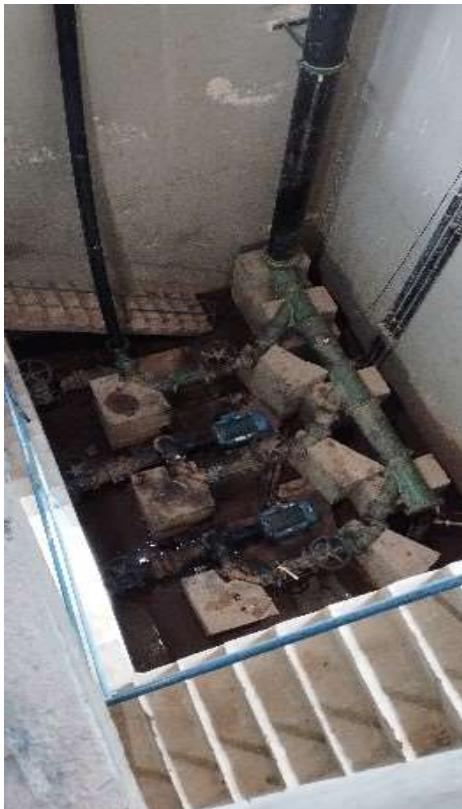
FOTO 8

Unidade de Recalque

Limpeza e manutenção
