RELATÓRIO DE FISCALIZAÇÃO

AGENERSA/CASAN Nº 101/2022

Sistema Poço Profundo I Demétrio Ribeiro

Vassouras / Rio de Janeiro

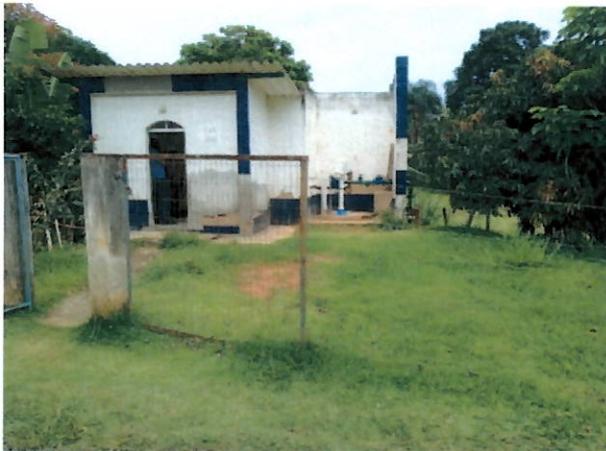
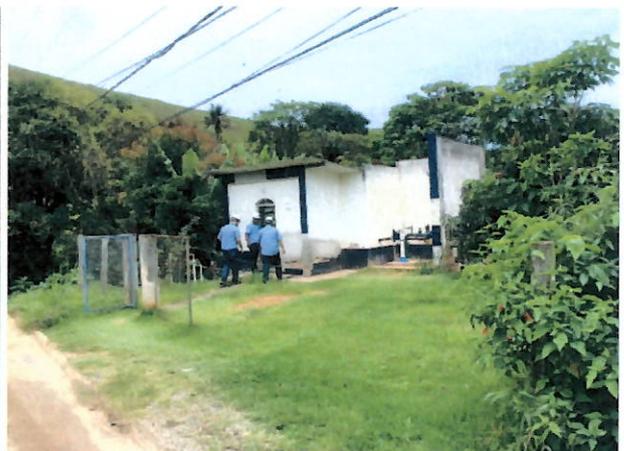
O poço fica situado em local de fácil acesso, juntamente com uma construção em alvenaria, ambos cercados precariamente com cerca de arame farpado, o que pode ocasionar o trânsito de animais de pequeno porte e o fácil acesso a pessoas (risco de furto de fiação e depredação do prédio e barrilete do poço, inclusive pondo em risco o sistema de desinfecção).

Sistema encontra-se sem identificação, cercas do terreno precárias, fácil acesso ao poço

- a) A Unidade encontra-se sem placa de identificação;
- b) Necessidade de reforma na cerca do poço e do reservatório;
- c) Barrilete do poço demanda isolamento quanto ao acesso a fiação e o sistema de desinfecção por terceiros;
- d) Acesso ao reservatório necessitando de limpeza e corrimão nas escadas;
- e) O reservatório necessita de vedação com telas ou substituição dos vidros dos basculantes do reservatório;

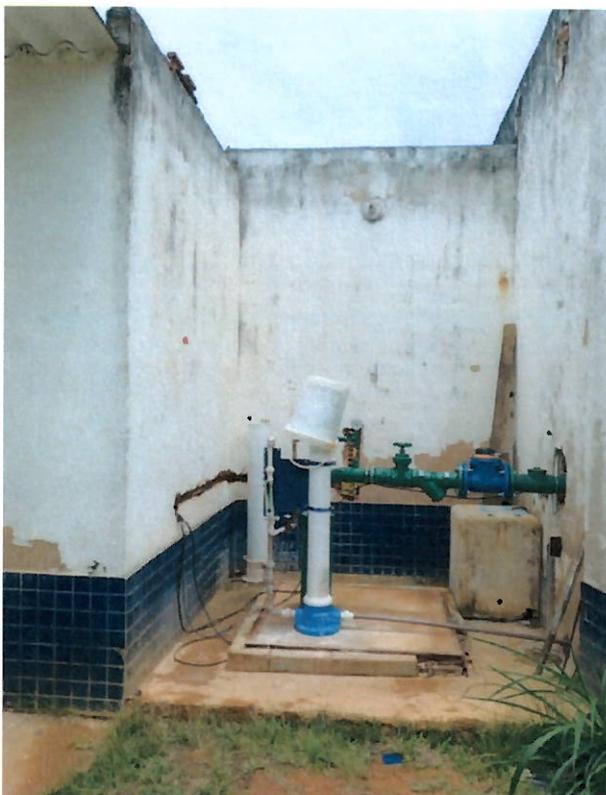
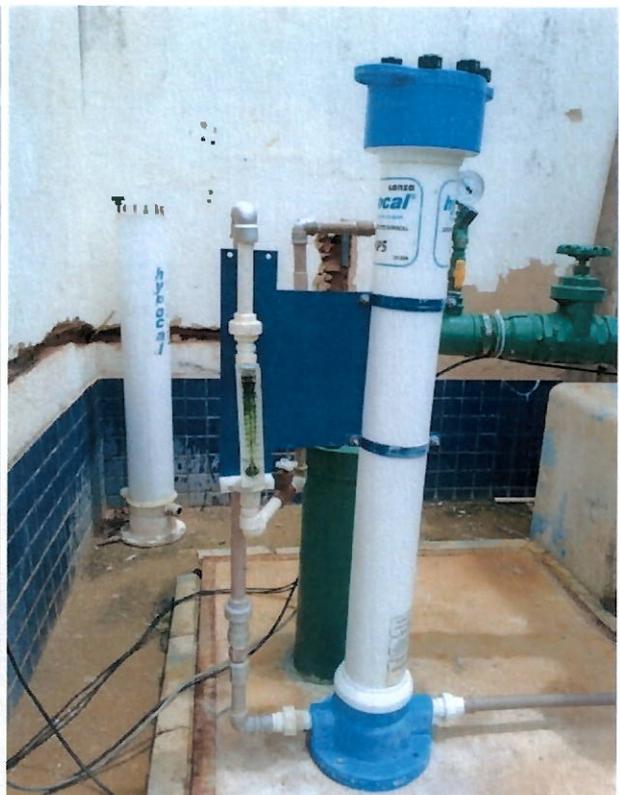
O painel da Bomba está localizado dentro do prédio do poço, porém a fiação do poço até o prédio fica exposta e como já informado acima traz insegurança ao sistema pela vulnerabilidade do acesso ao terreno e ao poço.

Barrilete do poço, sistema de desinfecção e fiação sem proteção

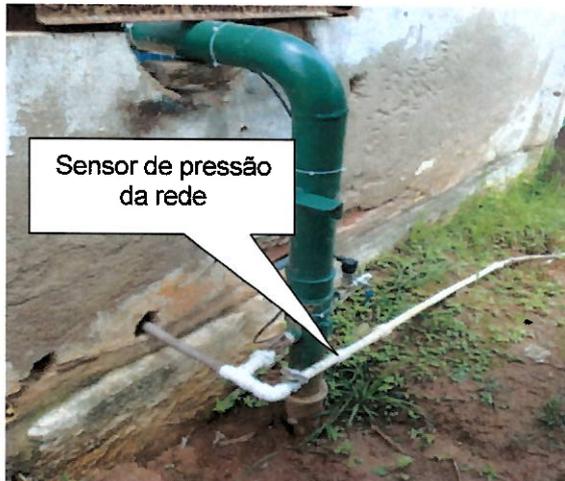
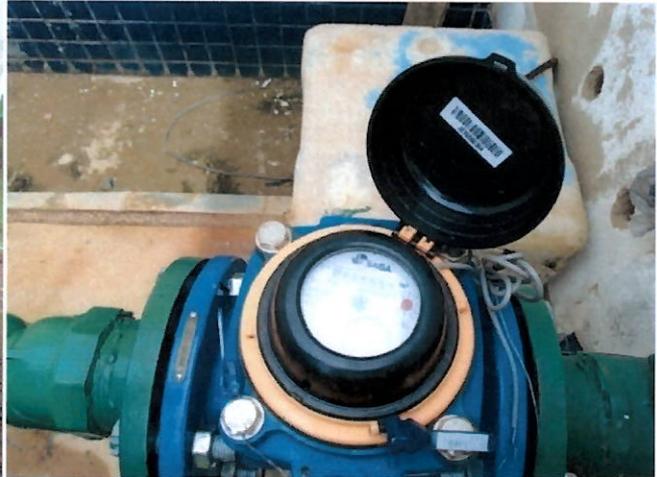
Saída recalque para o reservatório e Macromedidor

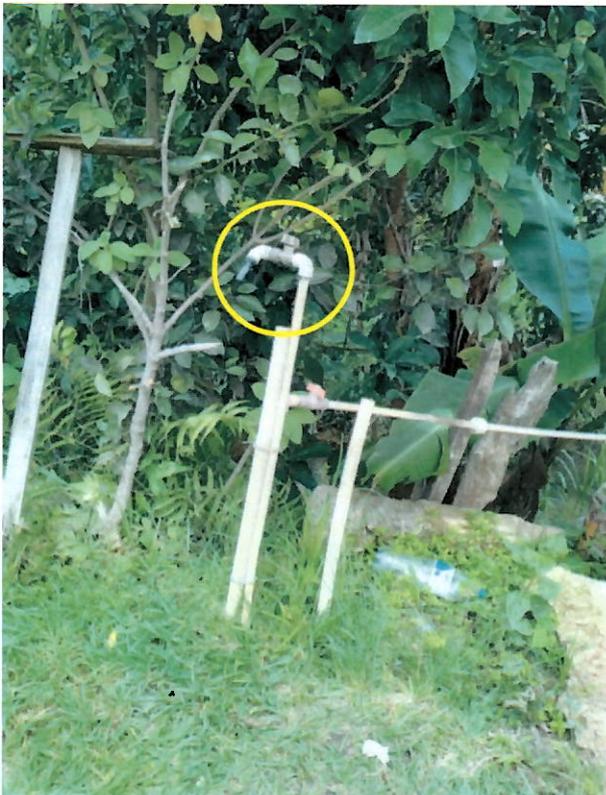
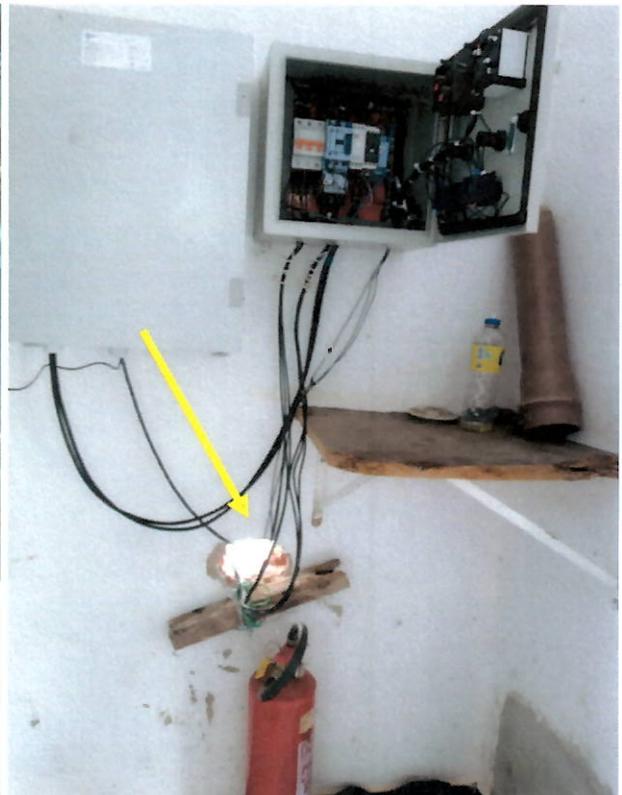
Ponto de coleta da amostra de água e painel da Bomba

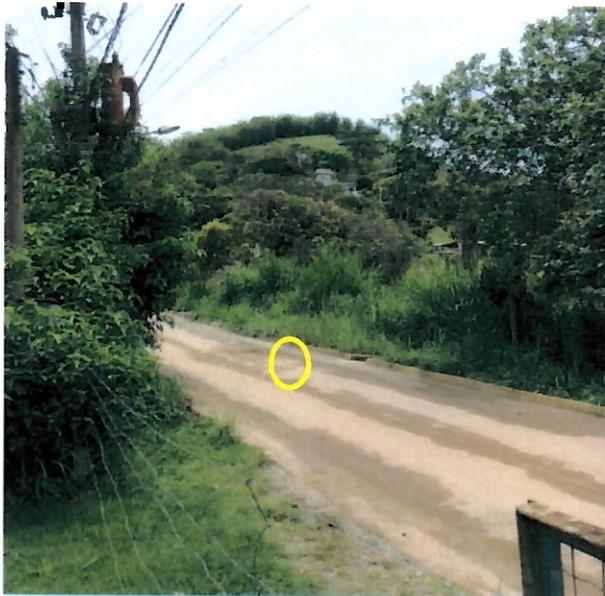
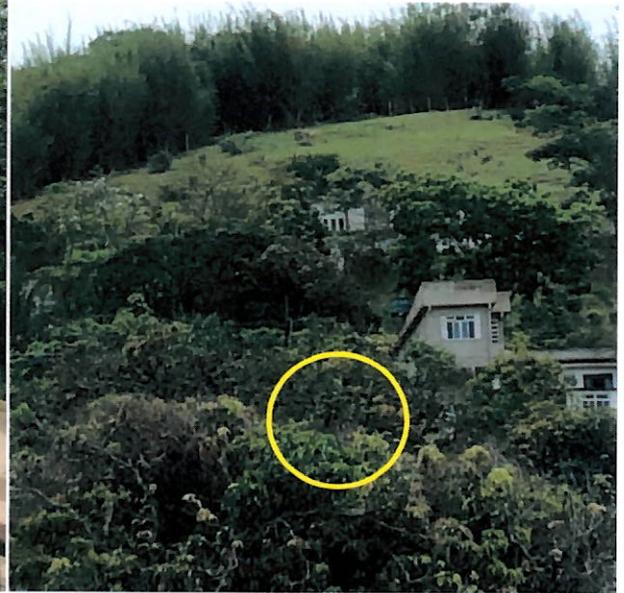
Localização do Reservatório – Vista do Poço

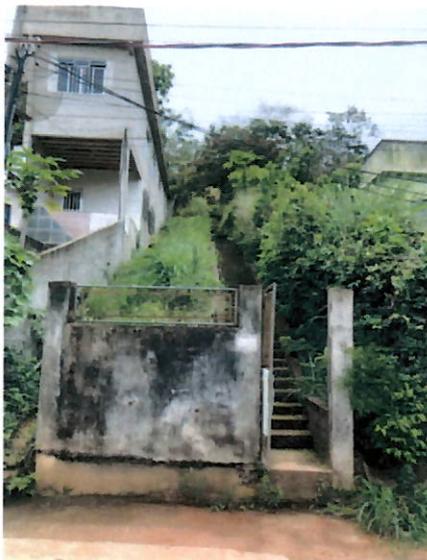
Acesso ao reservatório - Início

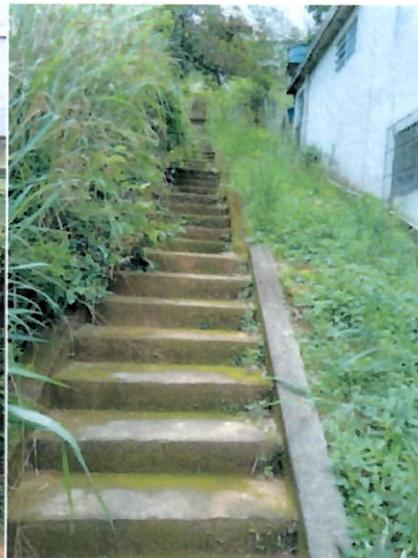
O acesso ao reservatório se dá através de uma escada com 126 degraus sem corrimão, o que pode ocasionar acidentes, precisa de limpeza no mato ao redor.

**Acesso ao reservatório –
Necessita de limpeza e
corrimão**

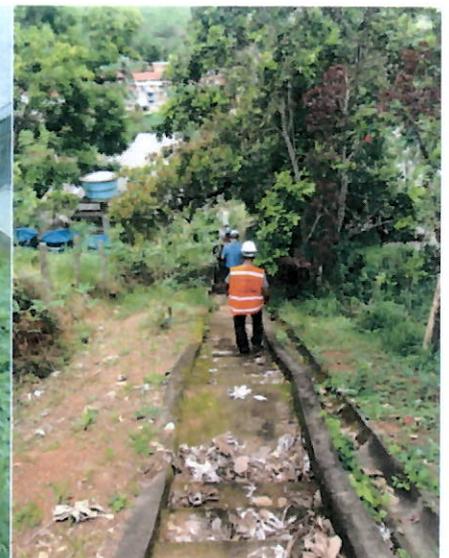
Acesso ao reservatório - Final

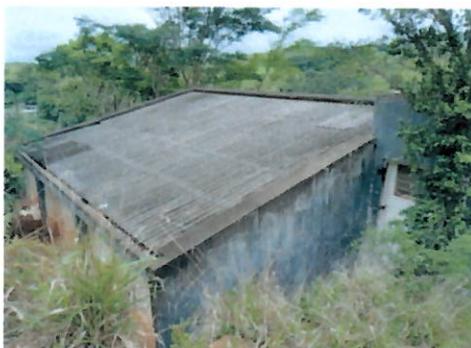
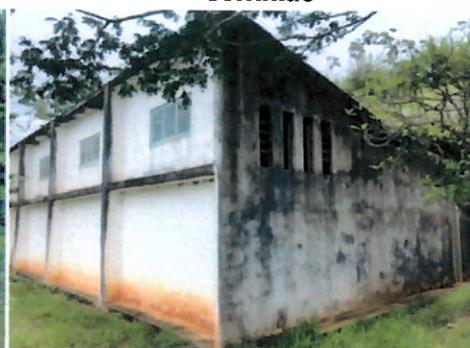
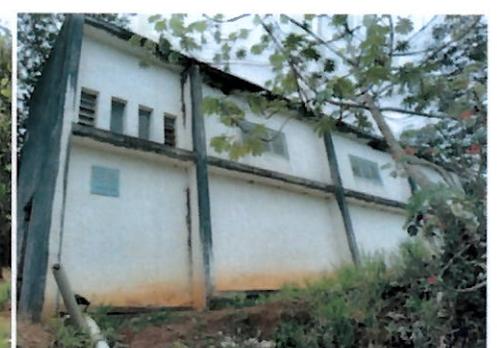
O reservatório conforme informação da equipe técnica da Concessionária possui capacidade para 350m³ de água, fabricado em alvenaria e coberto por telha de amianto com janelas de madeira e basculantes de ferro, alguns se encontram com os vidros quebrados precisando de manutenção, recebe água 24 horas por dia, e abastece o distrito das 8 às 16 horas, após esse horário há o fechamento da distribuição para a recuperação do mesmo, todo o abastecimento do distrito é feito por gravidade.

Reservatório – Parte externa – Necessita os reparos já descritos

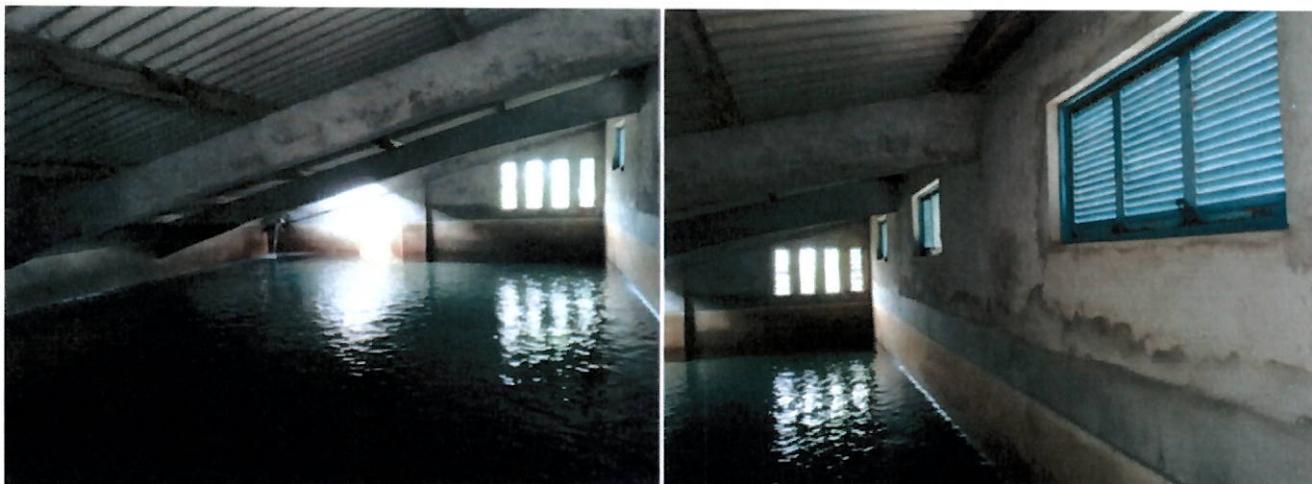
Reservatório – Parte interna

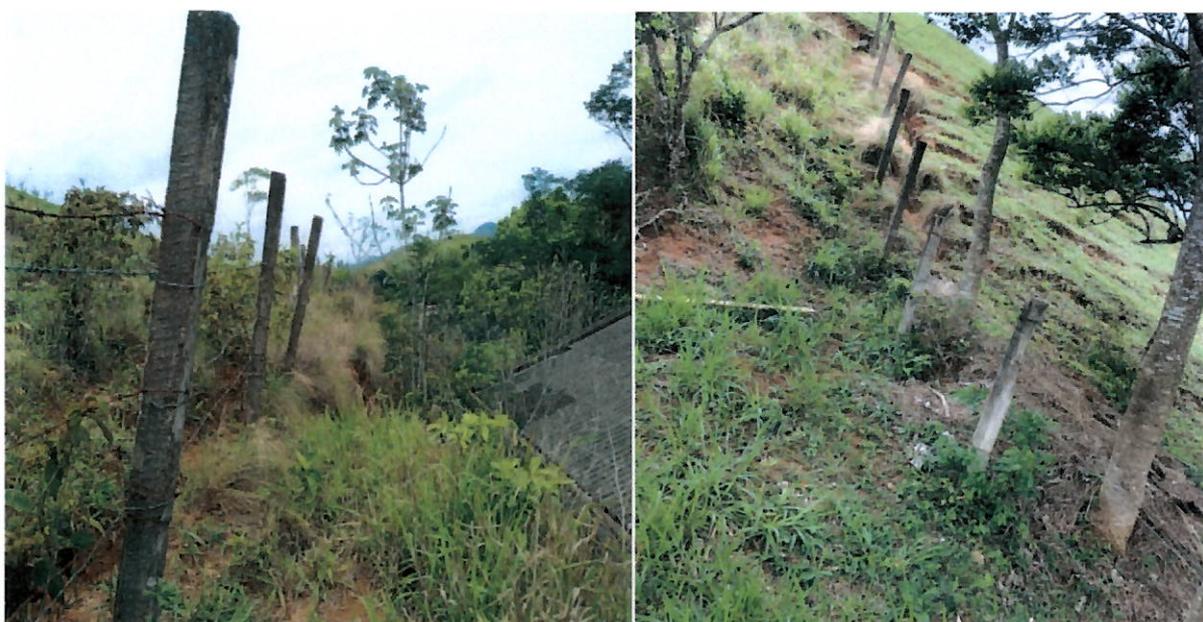
O isolamento do terreno do reservatório precisa de manutenção nas cercas, trata-se de cercas de arame farpado.

Cercas do reservatório precisando de manutenção
