<b>1. RF CASAN Nº:</b> 101/2023	<b>2. Data da Fiscalização:</b> 06/06/2023	<b>3. Concessionária Fiscalizada:</b> CEDAE
<b>4. Endereço da Fiscalização:</b> R. Paulo Abreu, 461	<b>5. Bairro(s):</b> Cidade Nova	<b>6. Município:</b> Itaperuna
<b>7. Objetivo da Fiscalização:</b> O objetivo da Vistoria Técnica em Itaperuna é em função da demanda do Processo SEI-220007/001605/2023 que solicita detalhar as condições técnicas e operacionais da prestação dos serviços referente ao sistema de abastecimento de água, a cargo da CEDAE. A ação da vistoria visa determinar o grau de conformidade do sistema auditado, em consonância com a legislação pertinente, especialmente, as Resoluções expedidas pela AGENERSA.		
<b>8. Representes designados pela Concessionária:</b> <ul style="list-style-type: none"><li>• Chefe da Estação de Tratamento de Água</li></ul>		
<b>9. Descrição do(s) fato(s) relevante(s) encontrado(s) na fiscalização:</b> Conforme Relatório e documentação fotográfica em anexo.

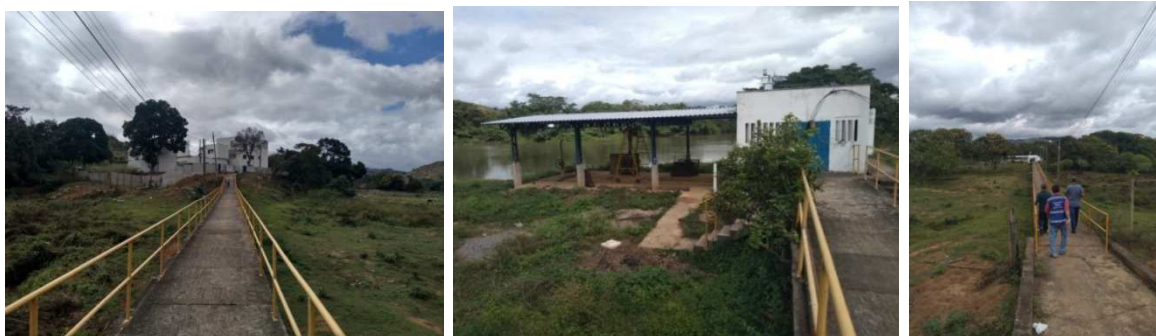
Acesso para a captação no Rio Muriaé sem sinalização identificando que o local é destinado ao abastecimento público

- a. O manancial não possui sinalização identificando que o local é destinado ao abastecimento público;
- b. O volume captado no Rio Muriaé, (330 l/s) atualmente garante o abastecimento de água, no primeiro distrito, sem haver colapso do abastecimento;

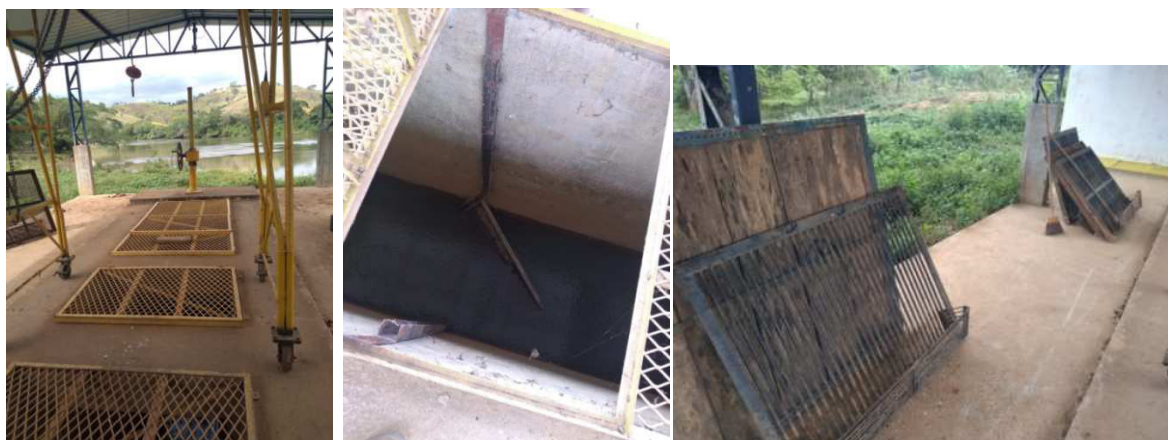
Gradeamento para remoção de sólidos grosseiros

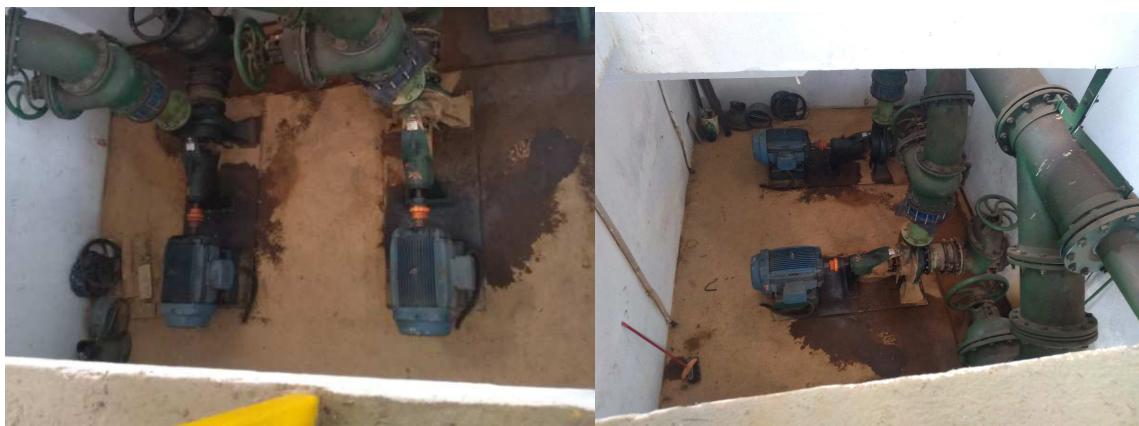
Conjuntos Motor-Bomba apresentando vazamento

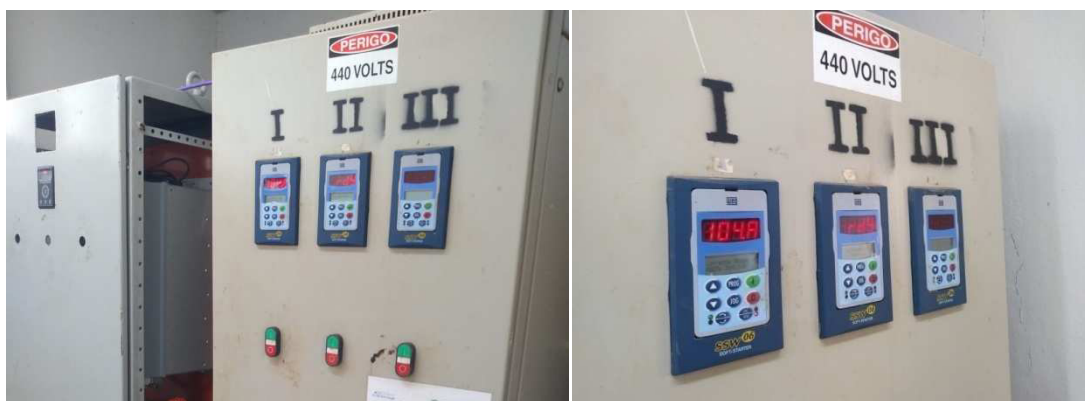
Quadro de Comando dos Conjuntos Motor-Bomba Dois em Operação e um Reserva

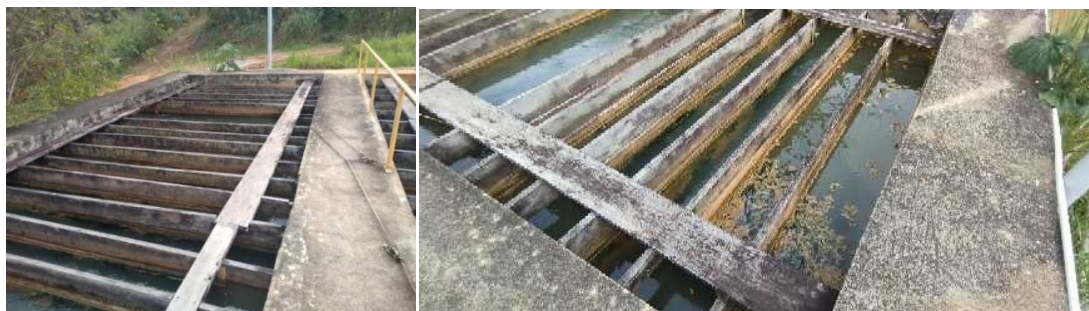
Chicanas com placas danificadas

- i. Falta de manutenção e substituição das placas em madeira nos floculadores
- j. Falta de manutenção, limpeza, dos decantadores
- k. Não foi apresentado o Manifesto de Transporte de Resíduos, MTR-INEA

- r. A Estação de Elevatória de Água Tratada não possui placa de Identificação
- s. Necessidade de melhorias e correções civis na estrutura das chicanas do floculador
- t. Necessidade de melhorias e correções civis na estrutura do vertedor triangular,
- u. Necessidade de melhorias e correções civis na estrutura stoplog
- v. Necessidade de melhorias e correções civis na estrutura calha do decantador;

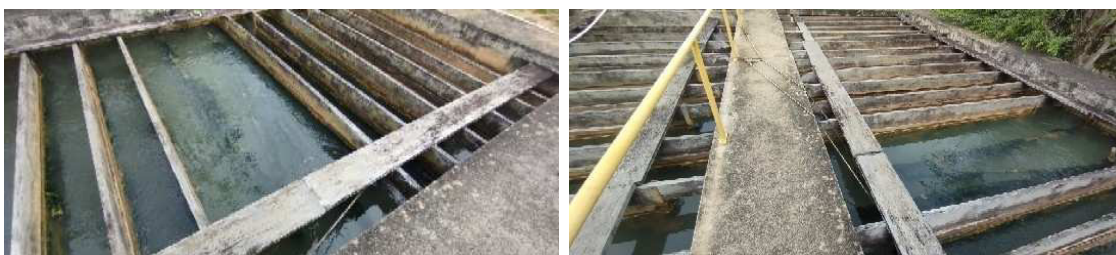
Chicanas com placas danificadas
