RELATÓRIO DE FISCALIZAÇÃO

AGENERSA/CASAN Nº 103/2022

Estação de Tratamento de Água São Sebastião dos Ferreiros

Vassouras / RJ

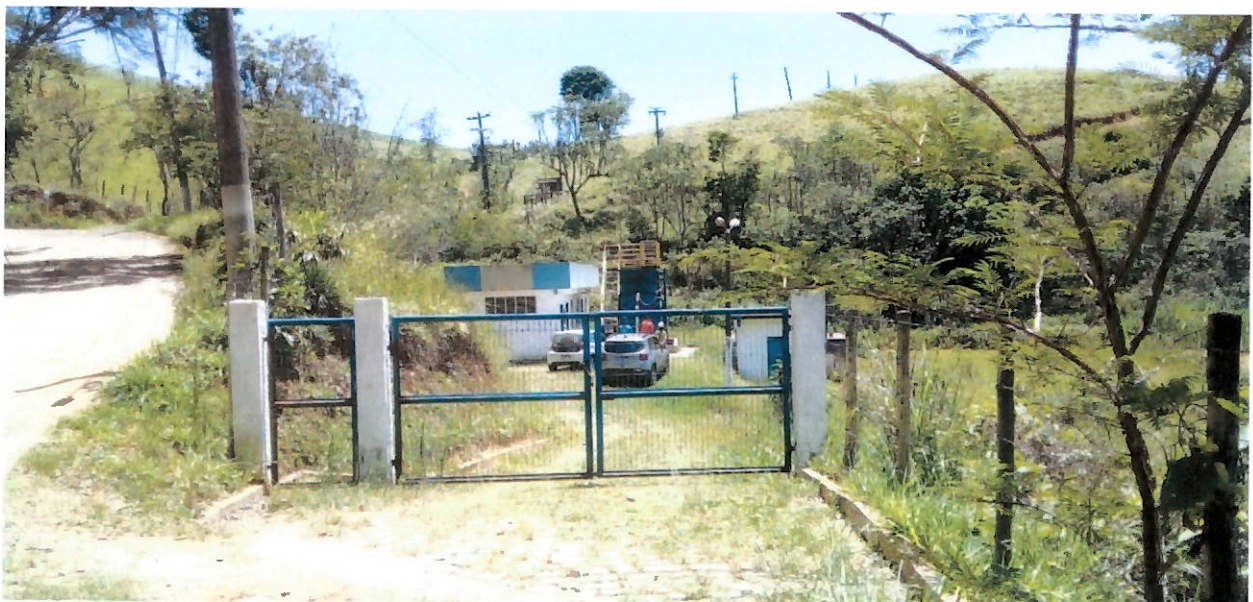
Vista frontal da entrada da ETA São Sebastião dos Ferreiros

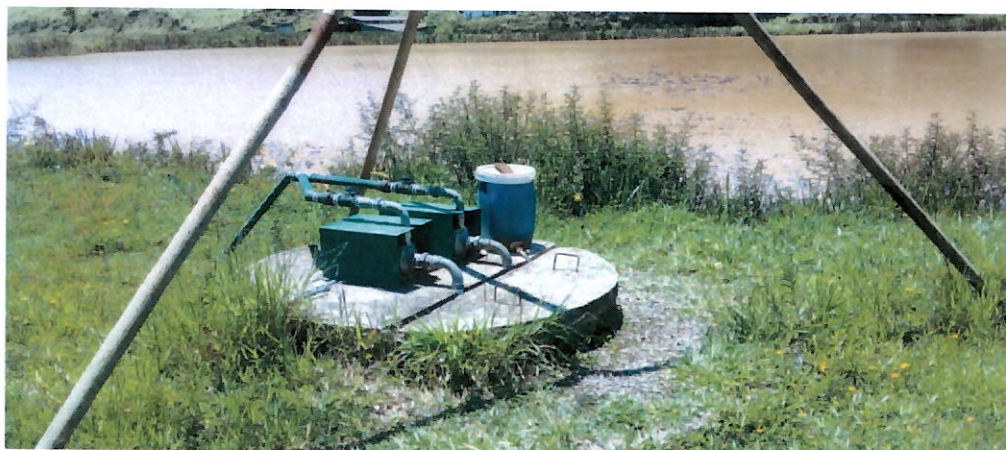
A captação é feita no poço alimentado por tubo submerso no lago, sobre o poço possuem 2 bombas que recalcam a água para à ETA que fica a poucos metros.

Tampa do poço de captação e bombas de água bruta

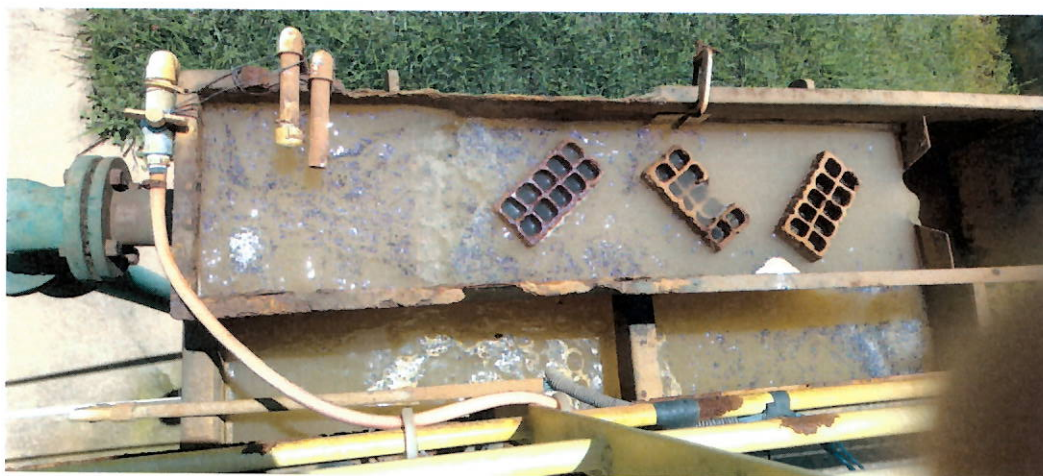
A água bruta chega a uma calha metálica bastante degradada pela corrosão e já recebe a dosagem de Sulfato de Alumínio diluído a 10%, de 14 ml a cada 10 s. depois de passar por algumas lajotas (segundo explicação do operador servem para ajudar na mistura do coagulante) a água segue para um vertedouro em V e cai no próximo tanque.

Nesta calha também é feita a leitura da vazão em régua fixada em sua lateral por grampo tipo sargento.

Calha de chegada da água e dosador de coagulante e vertedouro em V e medidor de vazão

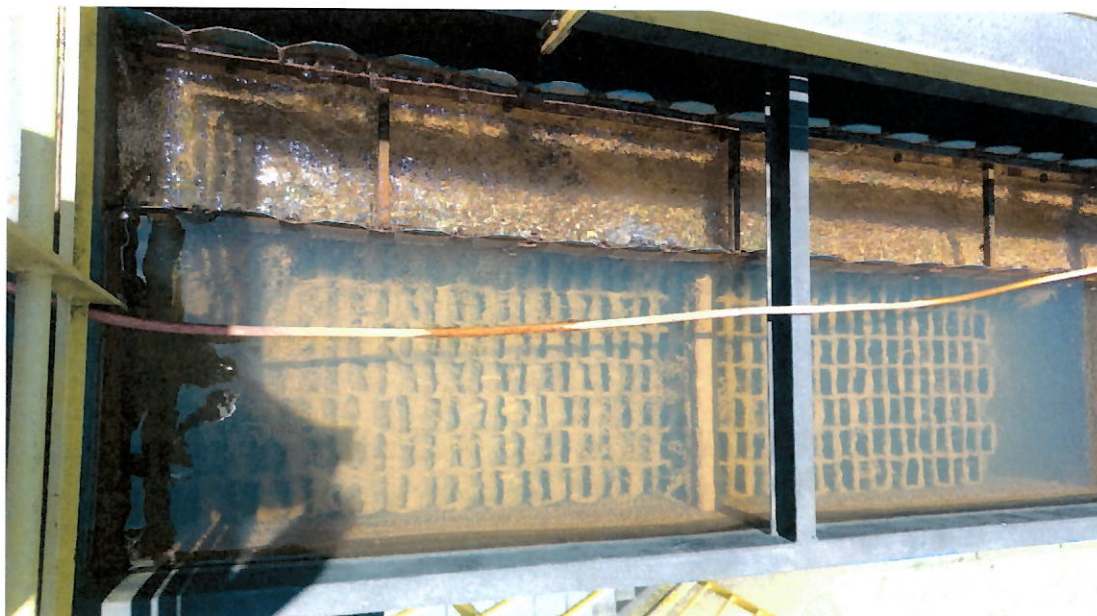
No fundo do decantador o lodo é cumulado e é descarregado diariamente e a limpeza mais profunda é feita mensalmente. Não há local próprio para separação do lodo do decantador sendo despejado no próprio manancial

No dia da vistoria o decantador tinha bastante lodo acumulado nas lamelas e paredes.

Decantador, lamelas e calha coletora

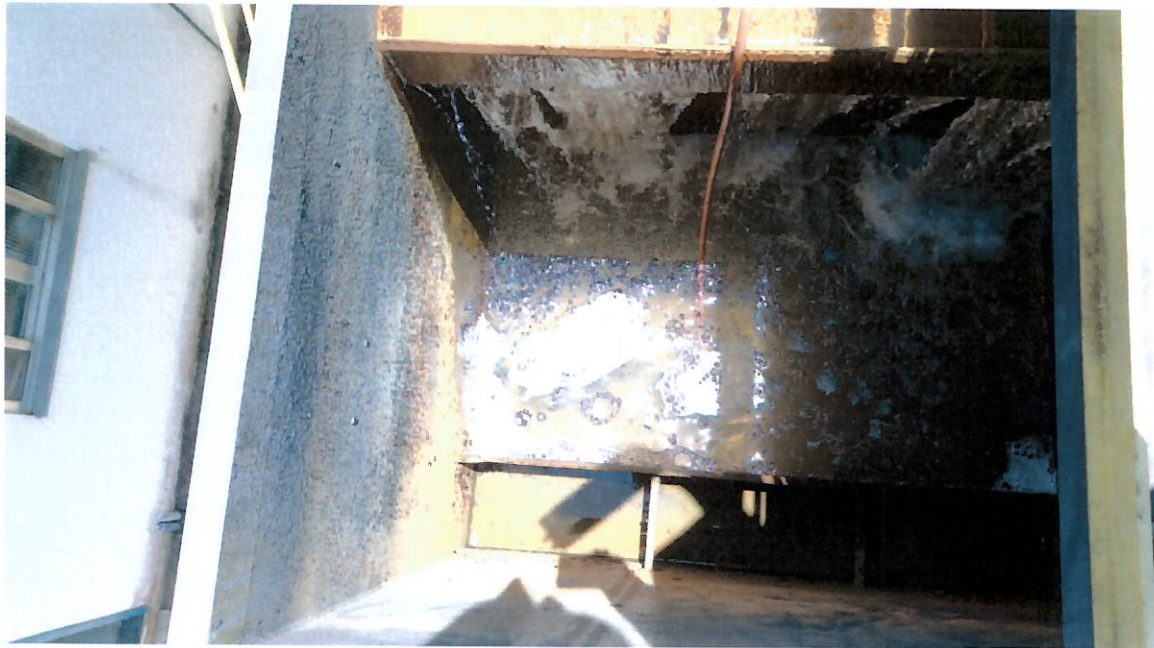
Filtro

Após passar pelo decantador a água segue através das calhas para um único filtro onde o lodo remanescente é retido em elementos de areia e pedregulhos, a retrolavagem é realizada com água armazenada em reservatório apoiado de 30 m³ que também serve de tanque de contato localizado em ponto próximo a ETA, duas bombas sendo uma reserva são usadas para realização da retrolavagem.

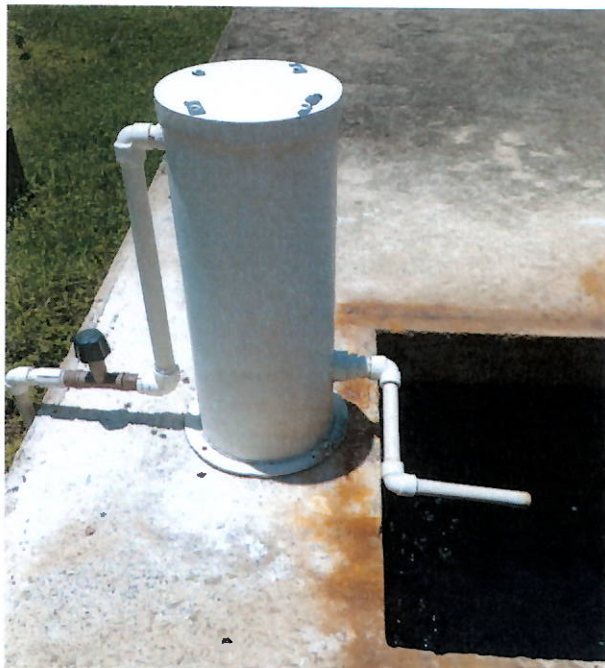
A desinfecção é feita através da adição de hipoclorito de sódio (NaClO) 1,71 mg/l, na entrada do tanque de contato de onde é bombeado para o reservatório principal. Local de guarda dos produtos químicos não conta com bacia de contenção para possíveis vazamentos.

Reservatório e dosador de Cloro

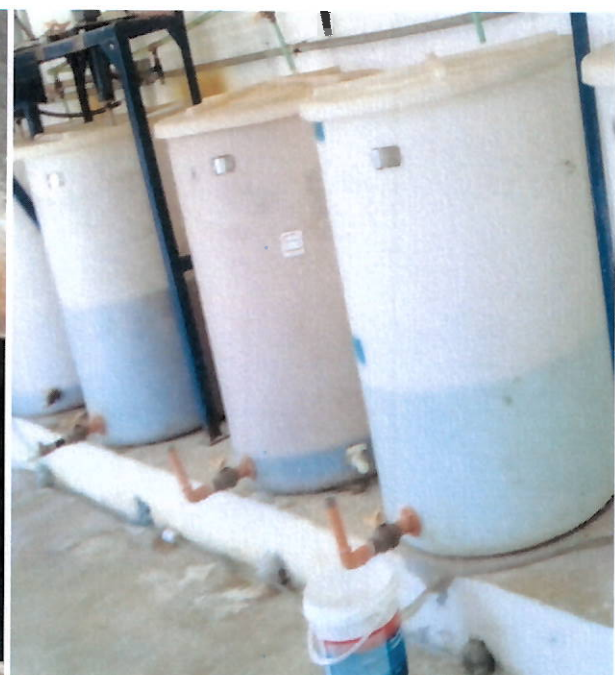
Tanques de produtos químicos sem bacia de contenção

- e) Providenciar instalação de bacias de contenção para os tanques de produtos químicos com a maior brevidade possível devido ao risco de contaminação do manancial.
- f) Providenciar a recuperação do tubo de saída água da ETA e sua proteção contra corrosão.
- g) Melhorar o aspecto de manutenção do reservatório principal e implantar cerca de proteção contra acesso de estranhos na área do reservatório.
- h) Providenciar correção de vazamentos no tanque de contato.
- i) Colocar proteção nos postos com instalações energizadas aparentes nos painéis das bombas.

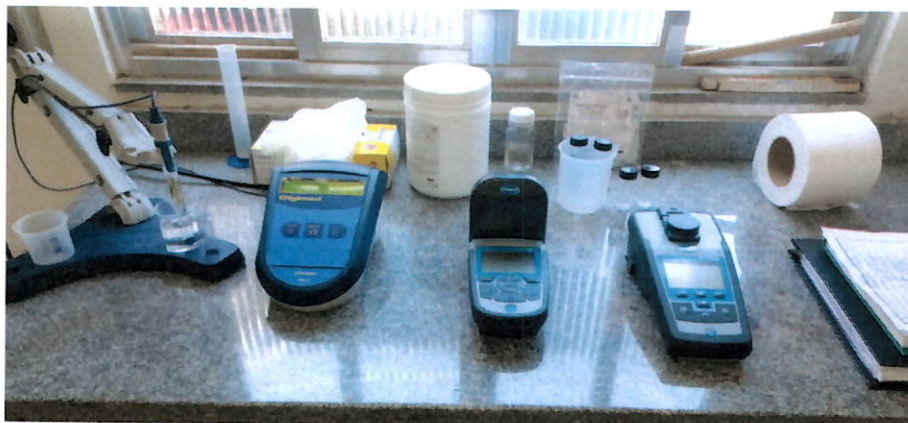
A cada duas horas são realizadas as análises de ph, cloro, turbidez, ferro e cor com amostras de água bruta, tratada, dos filtros e do decantador.

Laboratório instrumentos de análise

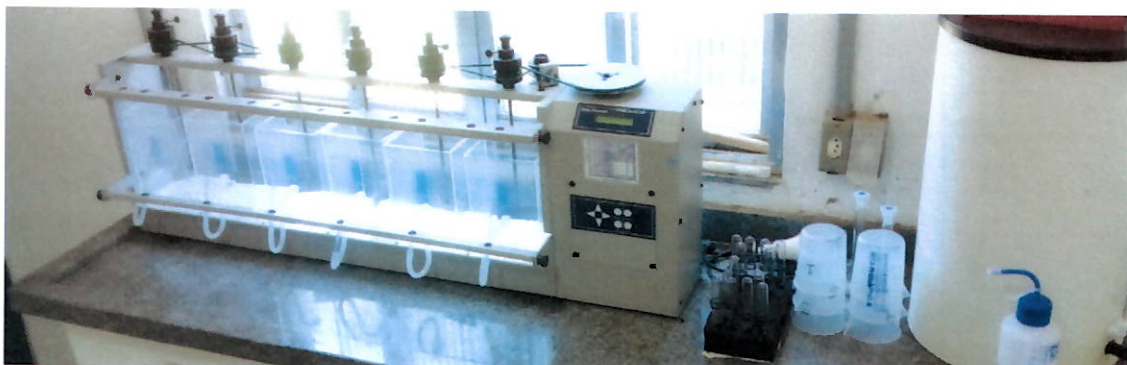
Aparelho de Jarrest

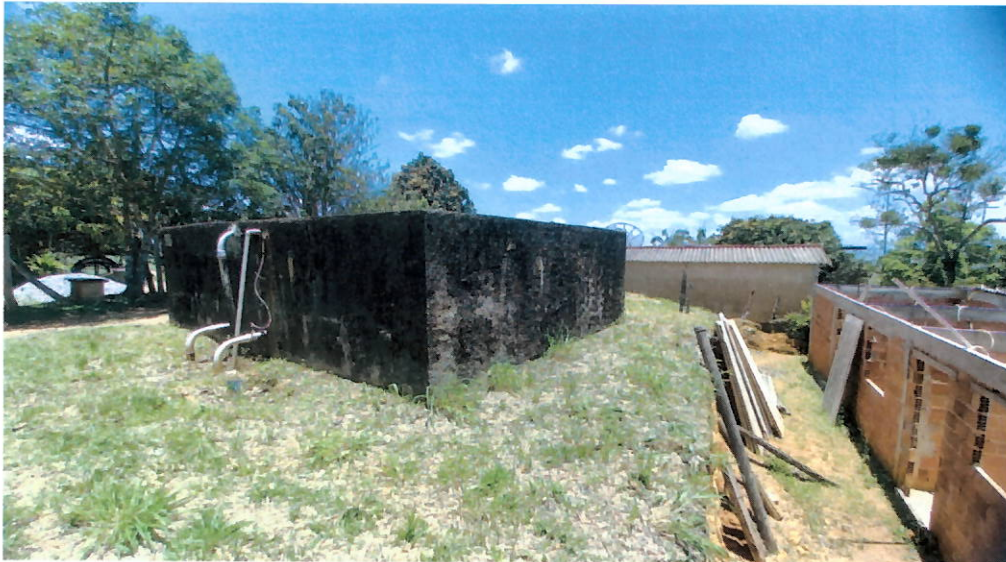
O reservatório principal fica em ponta alto próximo ao centro do distrito local não cercado e em estado precário de conservação. E com casa e construções em andamento muito próximas.

Reservatório principal

Reservatório com manutenção precária e sem cerca.

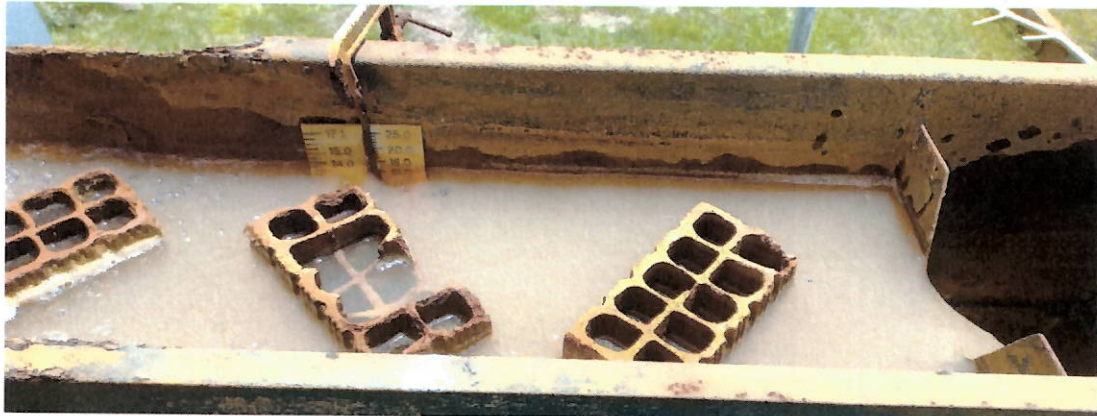
- a) Não Há identificação na ETA (foto inicial do relatório).
- b) Calha de chagada de água na ETA está com elevado grau de corrosão.
- c) Não há macromedição nem na entrada de água bruta nem na saída de água tratada.

Calha de entrada com muita corrosão

- Identificar a ETA e o reservatório.
- Providenciar a recuperação da caixa de chegada de água na ETA tratando a corrosão e refazer pintura.
- Providenciar a instalação de Macromedidores informando o planejamento e cronograma para as etapas da instalação.
- Informar providências a serem tomadas para construção de estrutura para retenção e destinação do lodo gerado na ETA enviando dados e se possível documentos

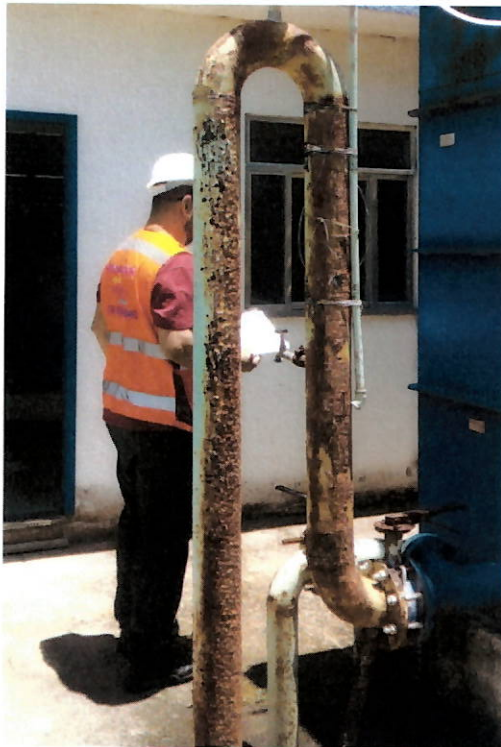
- d) Não há retenção ou qualquer tipo de tratamento para o lodo da ETA que é lançado diretamente manancial.
- e) Verificado falta bacia de contenção de vazamentos nos tanques de produtos químicos.
- f) Tubo de saída de água do filtro com muita corrosão.
- g) Falta de cerca e de manutenção no reservatório principal
- h) Verificado pontos de vazamento no tanque de contato.
- i) Falta de proteção no dispositivo de acionamento de partida da bomba da captação e na caixa de disjuntor.

Tubo de saída da ETA excesso de corrosão

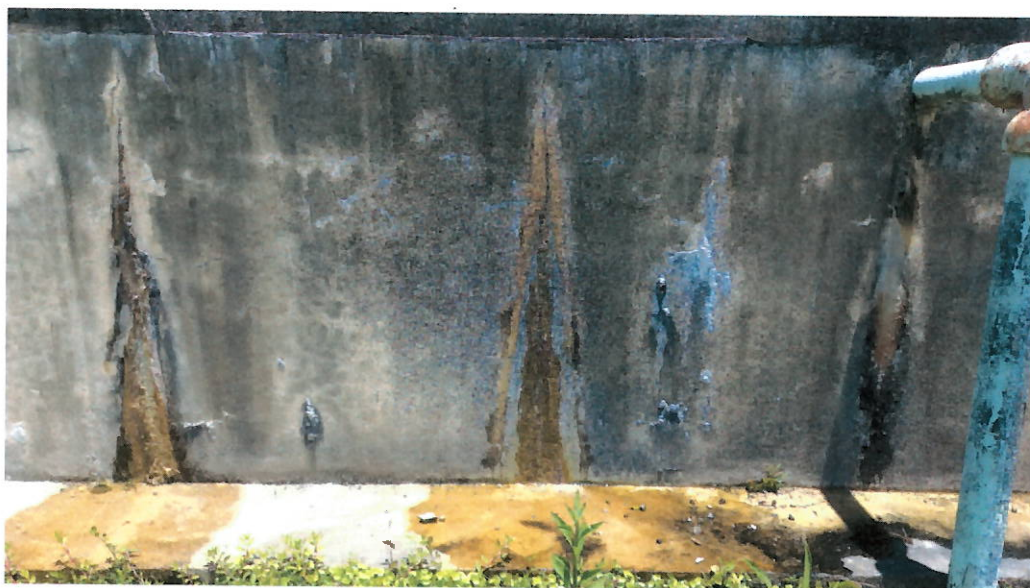
Pontos de vazamento no tanque de contato

A ETA em boas condições de limpeza, pintura, conservação e manutenção, operação apenas 02 pontos de corrosão, tanque de contato com vazamentos.

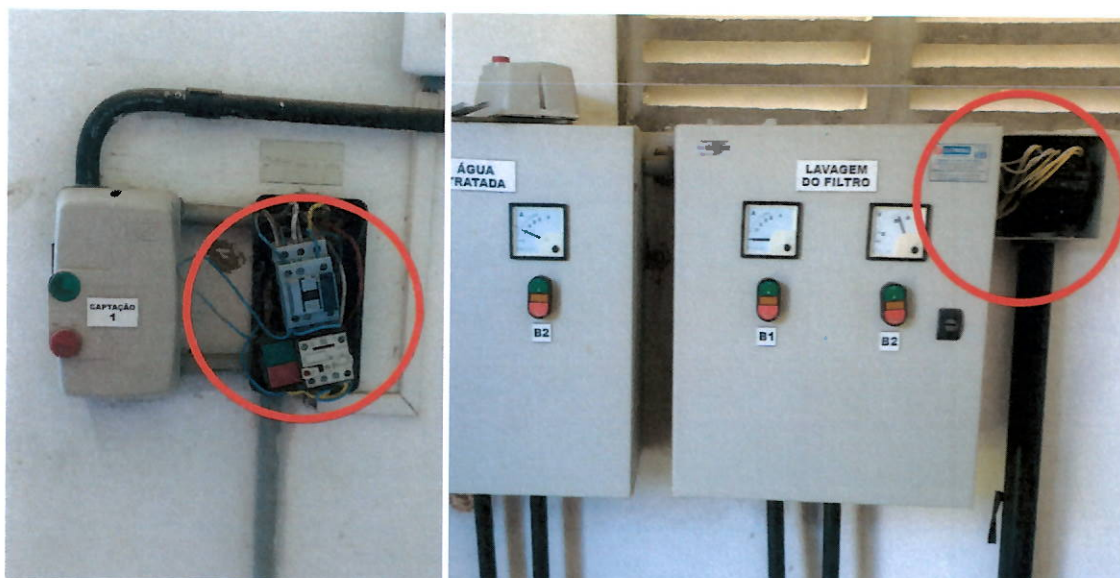
Pontos sem proteção contra risco elétrico
