1 - RF CASAN Nº: 103/2023	2 - Data da Fiscalização: 11/07/2023	3 - Concessionária Fiscalizada: Rio+ Saneamento
4 - Endereço da Fiscalização: Rua Silva Drumound, nº 15	5 - Bairro(s): Centro	6 - Município: Carapebus
7 - Objetivo da Fiscalização: Descrever e detalhar as condições operacionais do Sistema de Esgotamento Sanitário de Carapebus, a cargo da Concessionária Rio+ Saneamento. A ação de fiscalização direta foi realizada por profissionais credenciados, visando determinar o grau de conformidade do sistema auditado.		
8 – Representes designados pela Concessionária: Thiago Sá Freire – gerente de Operações Lucas Rachid- Coordenador de Operações Marlon dos santos - Supervisor Operacional		
9 – Descrição do(s) fato(s) relevante(s) encontrado(s) na fiscalização: Conforme Relatório e documentação fotográfica em anexo.		
10 - Norma(s) Aplicável(eis): ABNT NBR 12209/2011 - Projeto de Estação de Tratamento de Esgoto. ABNT NBR 12208/2020 – Projeto de Estação de Bombeamento ou de Estação Elevatória de Esgoto. Resolução CONAMA 430/2011 – Dispõe sobre as condições e padrões de lançamentos de efluentes. Resolução CONAMA nº 237/1997 – Dispõe sobre o Licenciamento Ambiental. Decreto nº 48.225/22

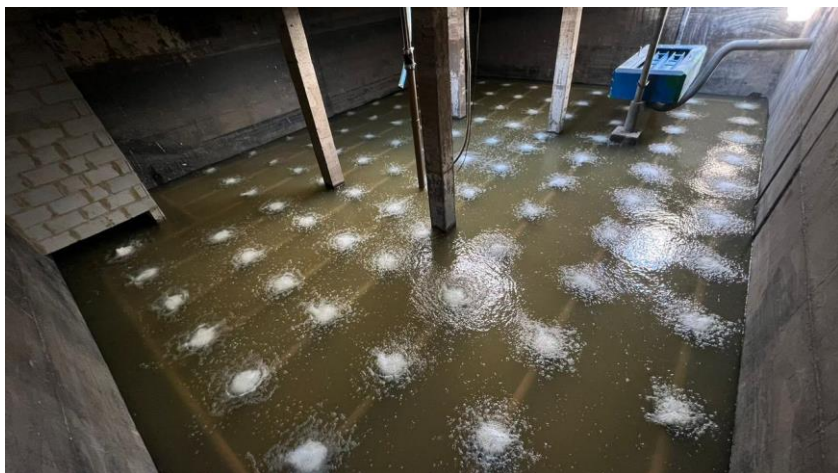
FOTO 2

Câmara de aeração (Reator Biológico Aeróbio).

- Câmara de aeração com sistema de difusores, fora de operação.
- Providenciar a conclusão da obra.

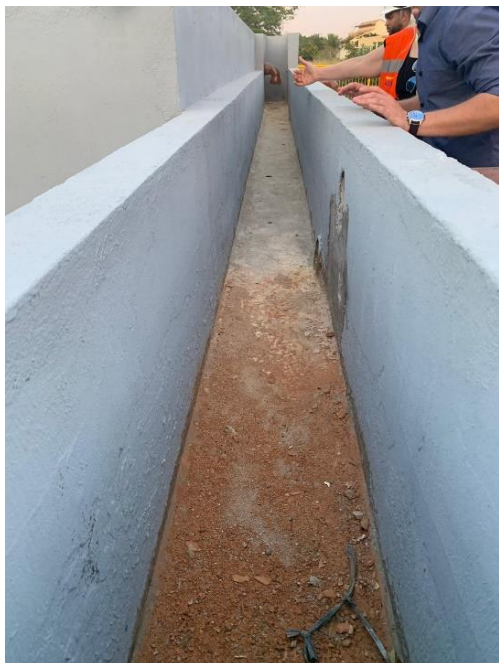
FOTO 3

Canal de entrada do esgoto bruto.

- Providenciar a conclusão da obra.

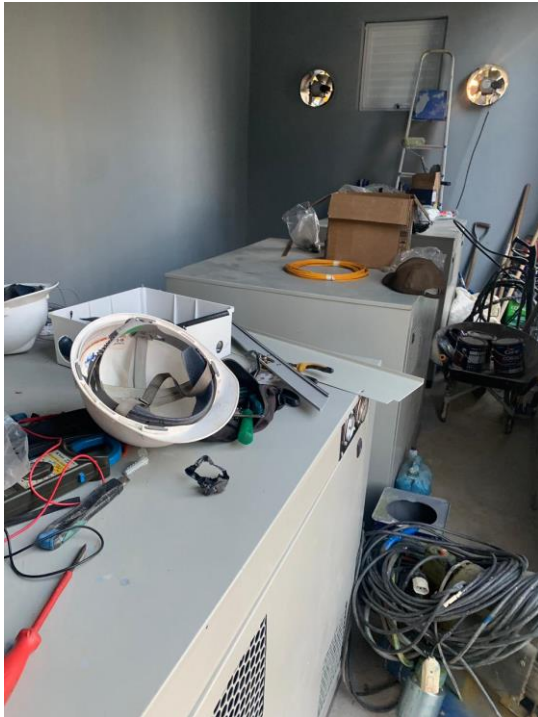
FOTO 4

Compartimento destinado aos sopradores.

- Em fase de conclusão de obra.
- Providenciar a conclusão da obra.

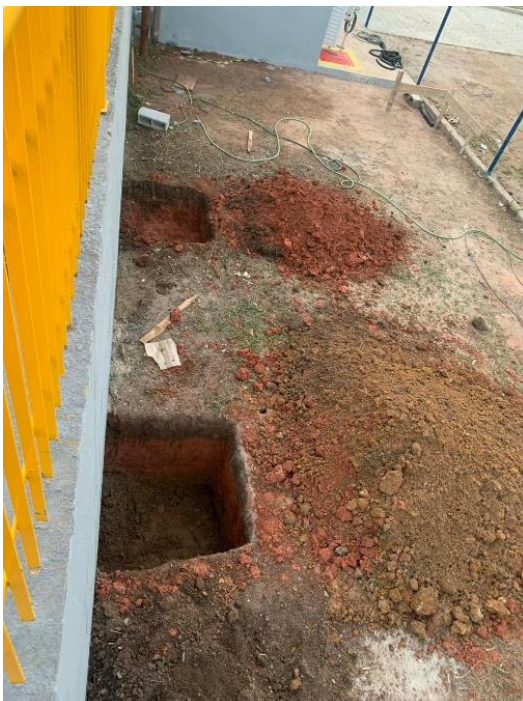
FOTO 5

ETE

- Local onde será construído o Laboratório Operacional e a sala de apoio dos Operadores.
- Providenciar a conclusão da obra.

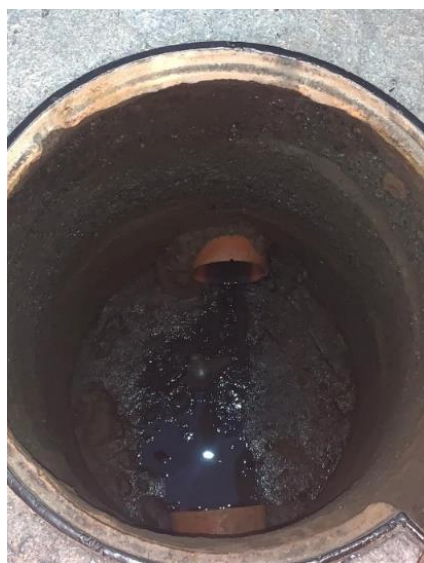
FOTO 6

Não possui cronograma de manutenção preventiva da rede coletora.

Rede coletora.

- A redecoletora encontra-se em operação.
- Providenciar cronograma de manutenção preventiva para evitar obstruções

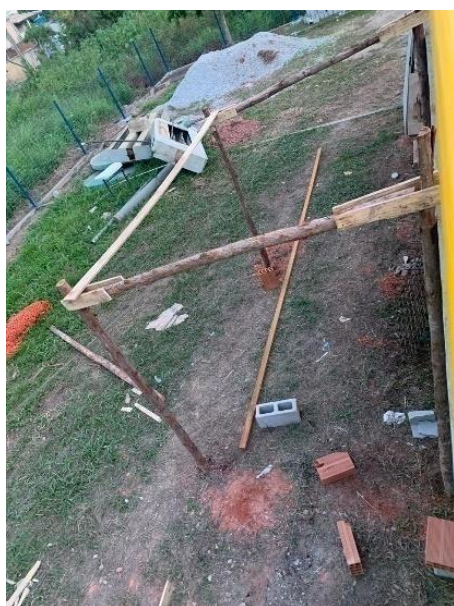
FOTO 7

Espco destinado ao sistema de desidratação do lodo .

- Providenciar conclusão da obra.

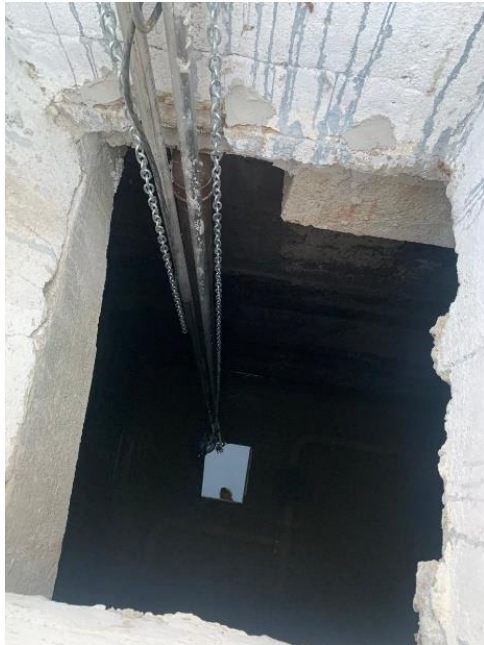
FOTO 8

Poço das bombas submersíveis da Estação Elevatória da Rede Coletora, encontra-se fora de Operação.

Elevatória da Rede Coletora.

- Providenciar conclusão da obra para colocar a EEEB em operação.

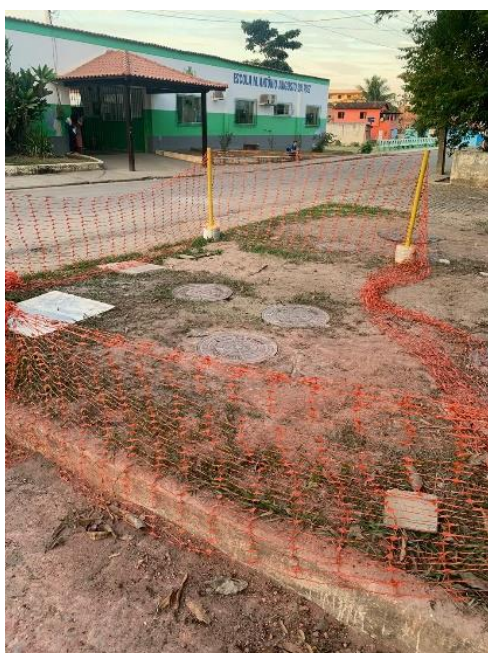
FOTO 9

A EEEB está fora de operação.

Elevatória da Rede Coletora.

- Providenciar conclusão da Obra para colocar a EEE em operação.
