1-RF CASAN Nº: 104/2023	2 – Data da Fiscalização: 19/06/2023	3 – Concessionária Fiscalizada: Rio+ Saneamento.	
4 – Endereço da Fiscalização: Rua A, Nº 147	5 - Bairro(s): Morro da Prefeitura	6 - Município: Piraí - RJ	
7 – Objetivo da Fiscalização: Descrever e detalhar as condições operacionais da Elevatória/Booster de Água Tratada do Morro da Prefeitura, a cargo da Concessionária Rio+ Saneamento S.A. A ação de fiscalização direta foi realizada por profissionais credenciados, visando determinar o grau de conformidade do sistema auditado.			
8 – Representes designados pela Concessionária: Simone Viegas, Supervisora de Operções. Robson de Paula Toledo Junior, Técnico de Operações.			
9 – Descrição do(s) fato(s) relevante(s) encontrado(s) na fiscalização: Conforme Relatório e documentação fotográfica em anexo.			
10 - Norma(s) Aplicável(eis): NBR 12.214 - Projeto de estação de bombeamento ou de estação elevatória de água Portaria GM/MS nº888/21 – Procedimentos de controle e de vigilância da qualidade da água para consumo humano e seu padrão de potabilidade. Decreto nº 48.225/22 – Regulamento dos serviços de abastecimento de água e esgotamento sanitário.

15. DESCRIÇÃO DA ELEVATÓRIA/BOOS

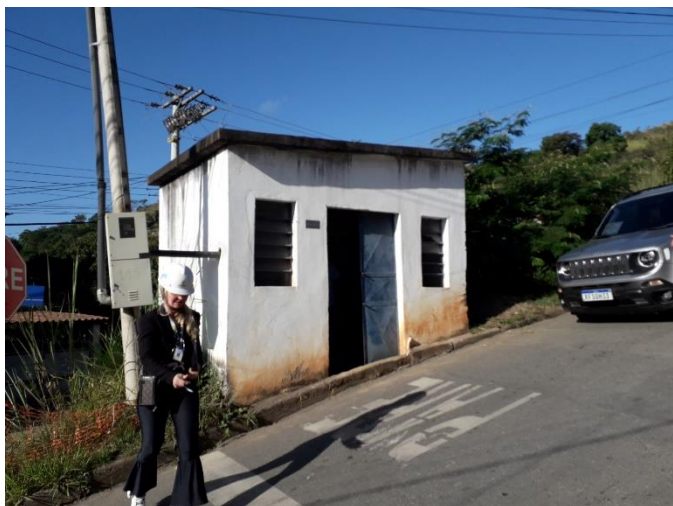
FOTO 1

- Não há placa de identificação na EEAT/ Booster;
- Precisa de reforma e pintura na parte civil;
- Encontra-se desprovida de qualquer tipo de isolamento.

Entrada da EEAT/Booster

- Colocação de placa de identificação contendo as informações necessárias em tamanho adequado de forma a facilitar o rápido entendimento das instalações do local.
- Providenciar reforma e revitalização da pintura;
- Providenciar isolamento adequado.

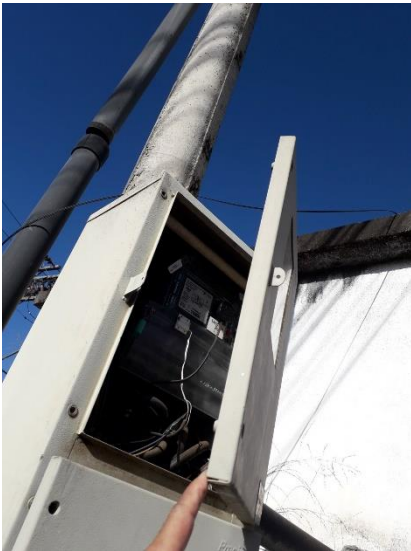
FOTO 2

Cabine de energia elétrica em não conformidade com a Norma.

Cabine de forçada EEAT/
Booster

- Providenciar instalação elétrica adequada dentro da cabine de energia em conformidade com a Norma.

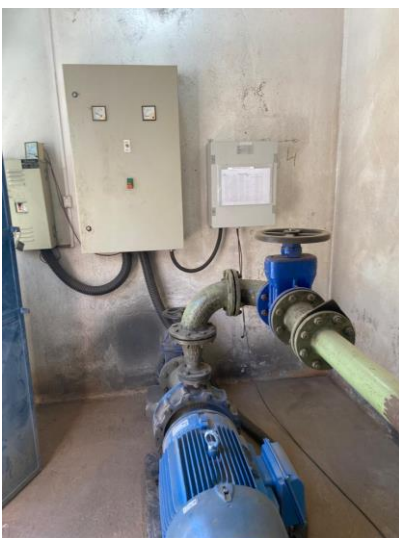
FOTO 3

EEAT/BOOSTER possui apenas uma eletrobomba não apresentando nenhum Conjunto motobomba reserva.

EEAT/Booster

- Providenciar um conjunto motobomba reserva, para o caso de ocorrer algum problema no conjunto que encontra-se em operação, evitando assim problemas de abastecimento nos bairros atendidos pela Elevatória/Booster.
