RELATÓRIO DE FISCALIZAÇÃO

AGENERSA/CASAN Nº 105/2022

Sistema Poço Profundo I Sanatório da Serra - Piraí

Piraí / Rio de Janeiro

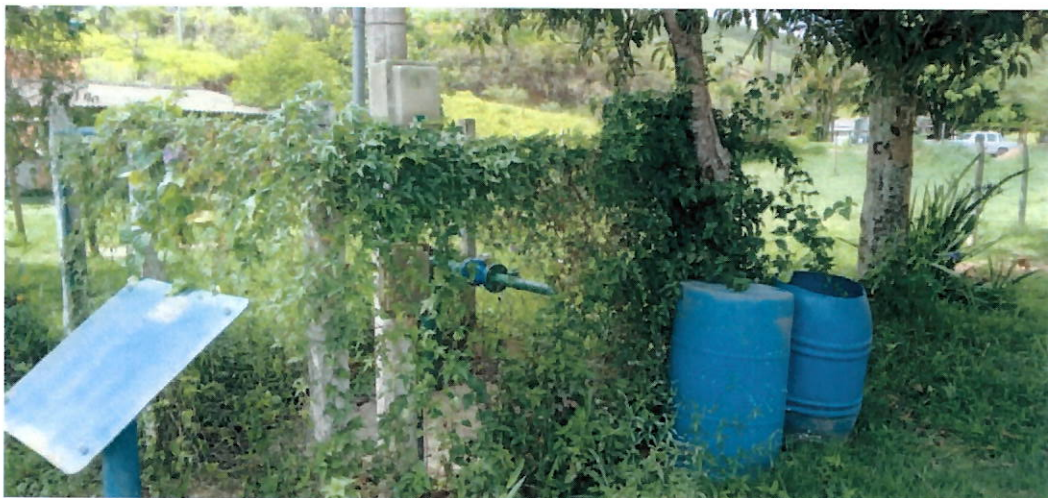
O local onde fica o barrilete do poço é cercado com tela, mas ela está danificada, o que facilita o acesso de pessoas no sistema.

Sistema encontra-se sem identificação, cerca danificada, fácil acesso ao poço

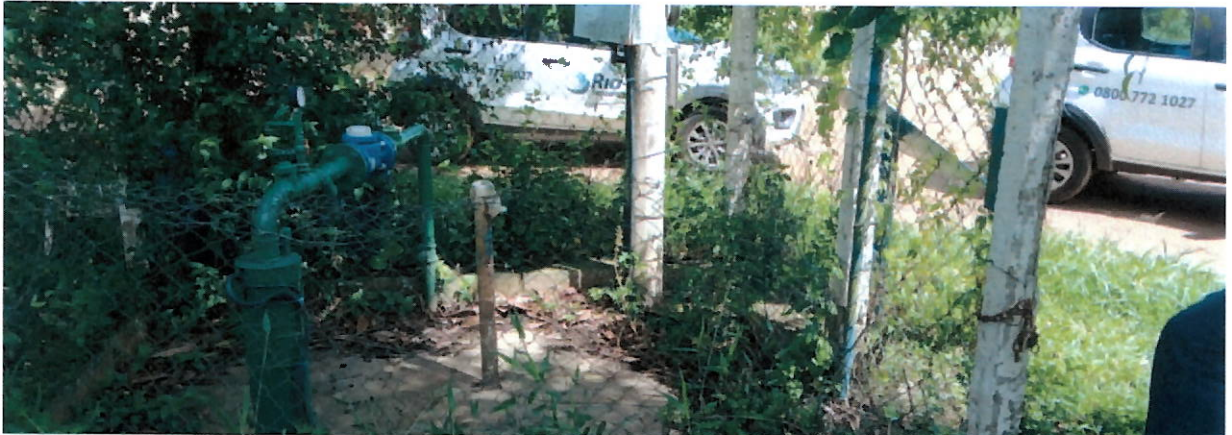
Sistema encontra-se sem identificação, cerca danificada, fácil acesso ao poço

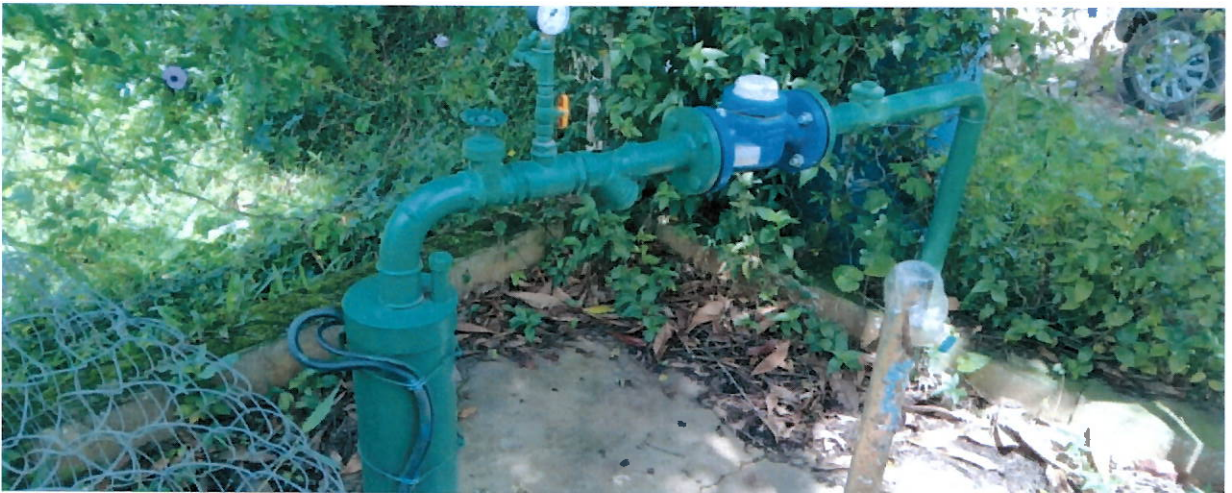
Barrilete do poço

A tubulação do poço é vedada e está em bom estado de conservação, o barrilete conta com válvulas e medidores de pressão, assim como um macro medidor.

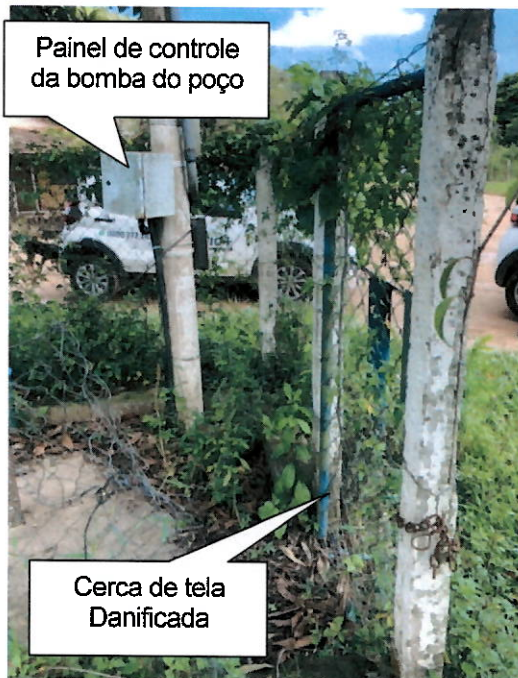
Painel de controle da bomba do poço

Cerca de tela Danificada

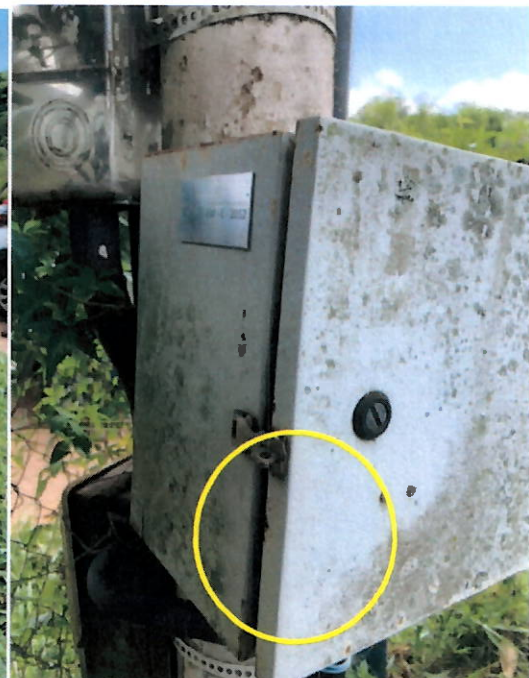
O painel da Bomba está localizado dentro do cercado do poço que está a danificado, e ele encontra-se sem cadeado facilitando o acesso a curiosos.

Painel de controle da bomba sem cadeado

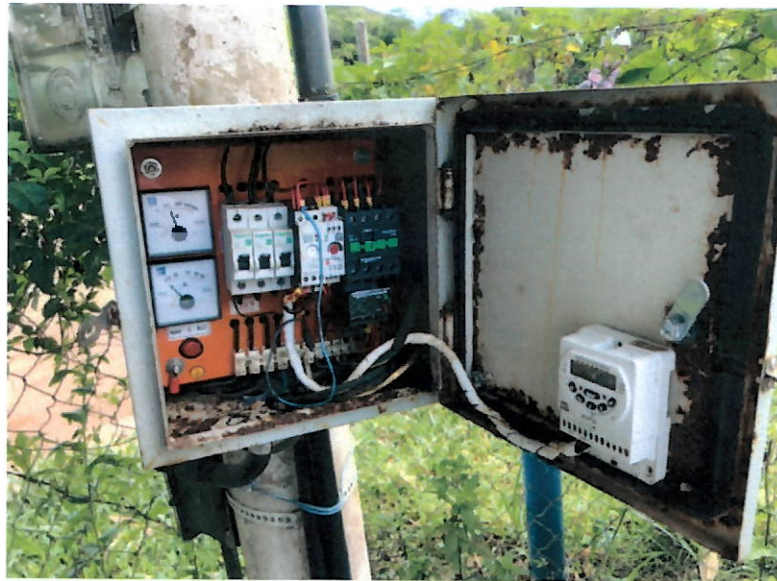
Painel apresentando pontos de corrosão

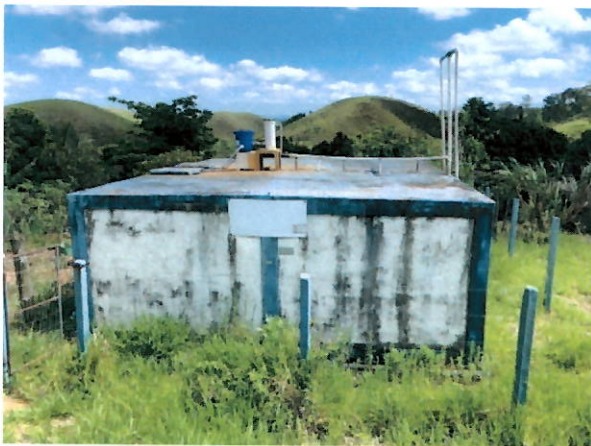
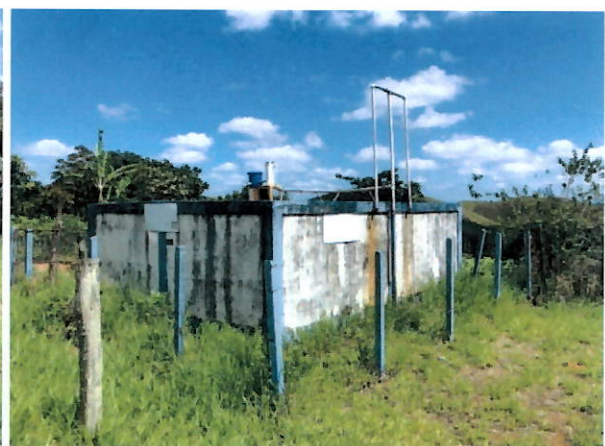
Reservatório

O isolamento do terreno do reservatório está em boas condições, porém não há cadeado no portão.

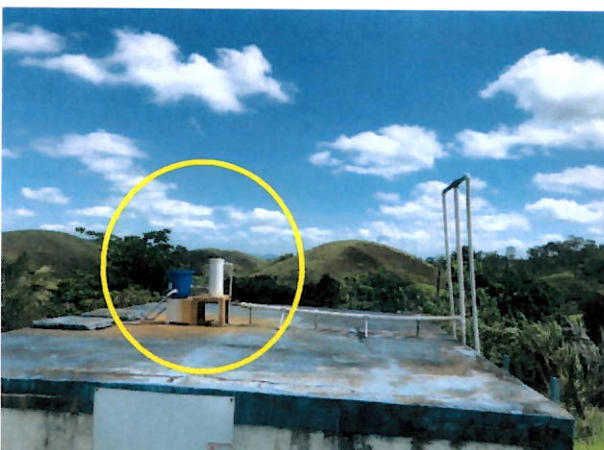
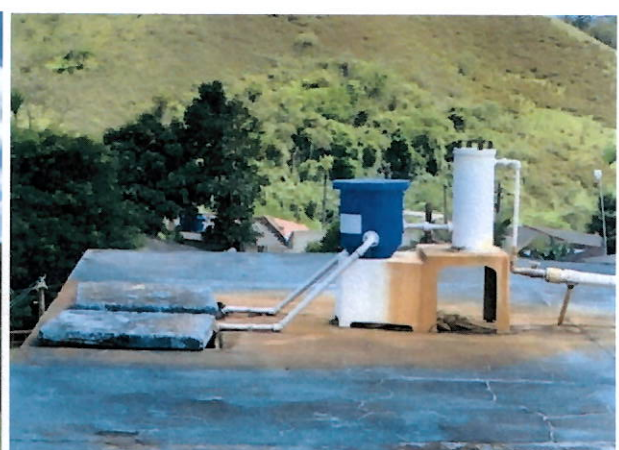
Sistema de Desinfecção

O sistema de desinfecção não fica junto ao poço e sim na chegada do reservatório do Bairro, é utilizado o Hipoclorito de Cálcio em pastilha e sua reposição é feita 2x por semana pelo operador volante, assim como as análises.
