1 - RF CASAN Nº: 105/2023	2 - Data da Fiscalização: 19/06/2023	3 - Concessionária Fiscalizada: Rio+ Saneamento SA.
4 - Endereço da Fiscalização: ETA Piraí – Rua Bulhões de Carvalho, 1046	5 - Bairro(s): Centro	6 - Município: Pirai- RJ
7 - Objetivo da Fiscalização: Descrever e detalhar as condições operacionais da ETA Piraí, a cargo da Concessionária Rio+ Saneamento SA. A ação de fiscalização direta foi realizada por profissionais credenciados, visando determinar o grau de conformidade do sistema auditado.		
8 – Representes designados pela Concessionária: Simone Viegas – Supervisora de Operações Bruno de M Arruda– Técnico Ope.		
9 – Descrição do(s) fato(s) relevante(s) encontrado(s) na fiscalização: Conforme Relatório e documentação fotográfica em anexo.		
10 - Norma(s) Aplicável(eis): ABNT NBR 5410- Instalações Elétricas de baixa tensão; ABNT NBR 12216/ – Projeto de estação de tratamento de água para abastecimento público; ABNT NBR 10.004 - Classificação dos resíduos sólidos. Lei nº 12.305/2010 - Regulamenta a Política Nacional de Resíduos sólidos. Portaria GM/MS nº888/21 – Procedimentos de Controle e de Vigilância da Qualidade da Água para consumo humano e seu padrão de potabilidad

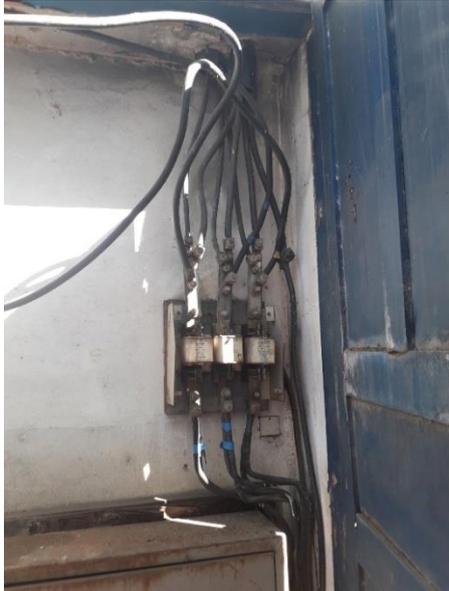
FOTO 1

Item 17) Na parte operacional da ETA onde estão localizados os floculadores e decantadores a iluminação encontra-se deficiente em desacordo com a Norma; O painel elétrico encontra-se precario precisando de reforma

Painel elétrico precário, precisando de reforma.

- Providenciar reforma do painel elétrico de acordo com a Norma.

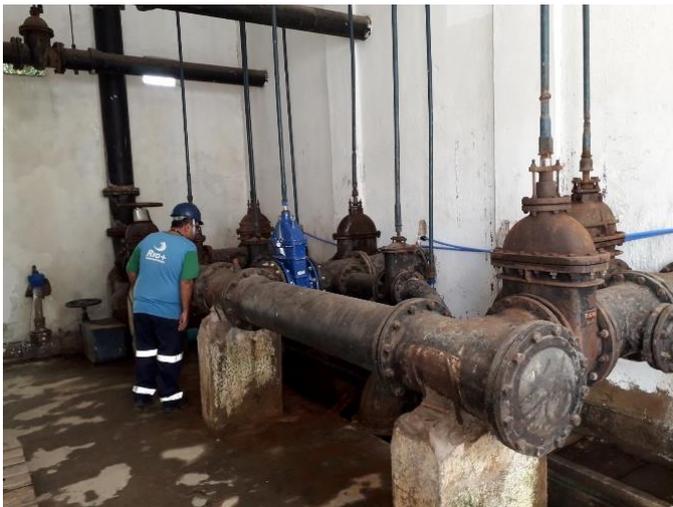
FOTO 2

Item 13) Sistema de retrolavagem dos filtros necessita de reforma geral, na parte civil (infiltrações e paredes descascando, base de concreto que faz parte da ancoragem da tubulação necessitando de reforma) e na parte hidráulica (vazamento nas válvulas);

Sistema de retrolavagem dos filtros necessita de reforma, na parte civil e na parte hidráulica

- Providenciar reforma em toda a parte civil e hidráulica.

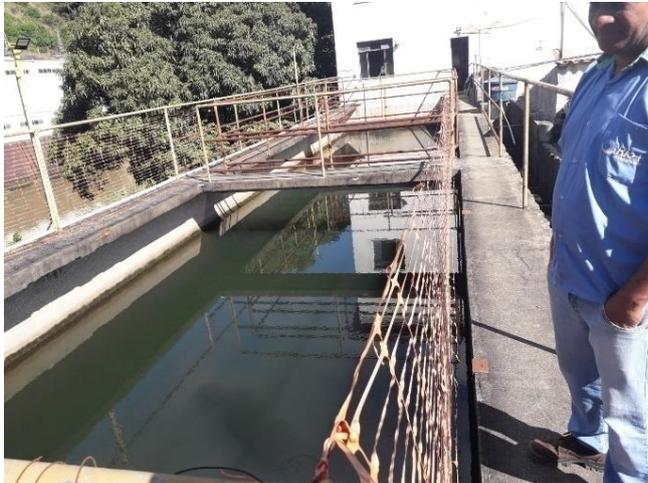
FOTO 3

Captação antiga do Reservatorio Santana, necessita de reforma e não possui conjunto motobomba reserva, para uma eventual necessidade;

Captação no Reservatório Santana precisa de reforma e não possui conjunto motobomba reserva, para uma eventual necessidade.

- Providenciar reforma para a captação e a aquisição de um conjunto motobomba reserva.

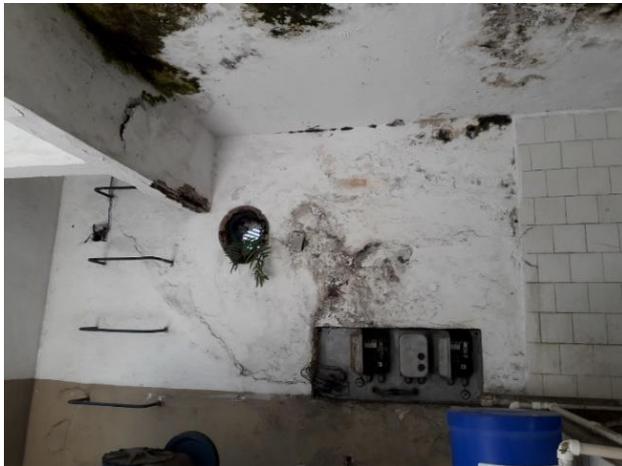
FOTO 5

Casa de química com indício de infiltração nas paredes, precisando de reforma;

Paredes com indício de infiltrações em uma das casas de química.

- Providenciar reforma a fim de solucionar tais infiltrações.

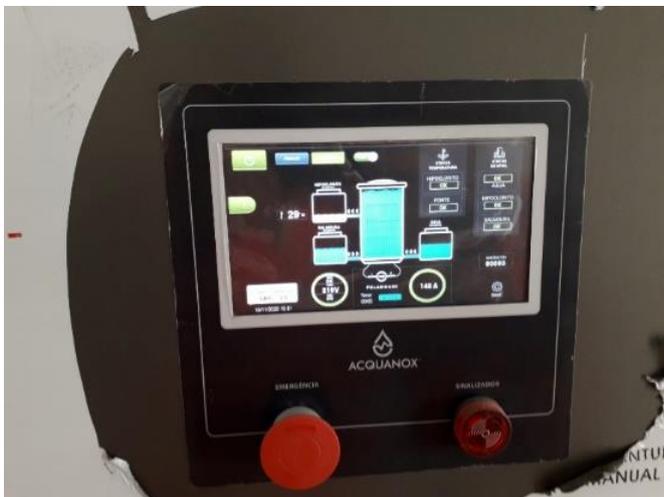
FOTO 6

- Painel do gerador de Hipoclorito de sódio, em operação, apresenta bom funcionamento.

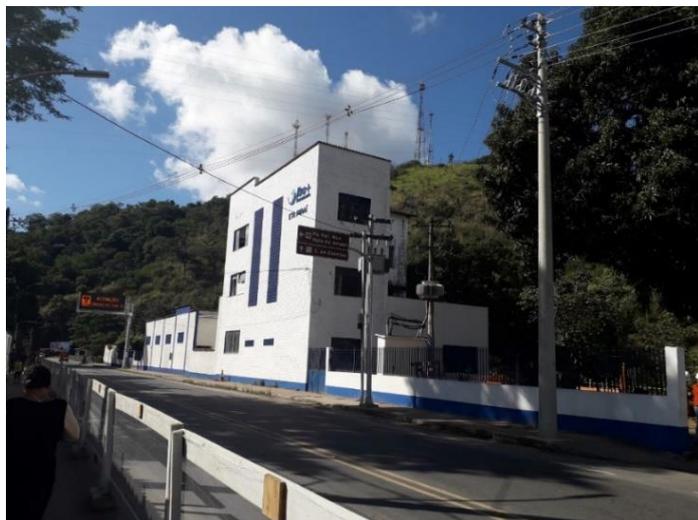
FOTO 7

- Obs: A fachada da ETA encontra-se atualmente reformada e em bom estado de conservação.

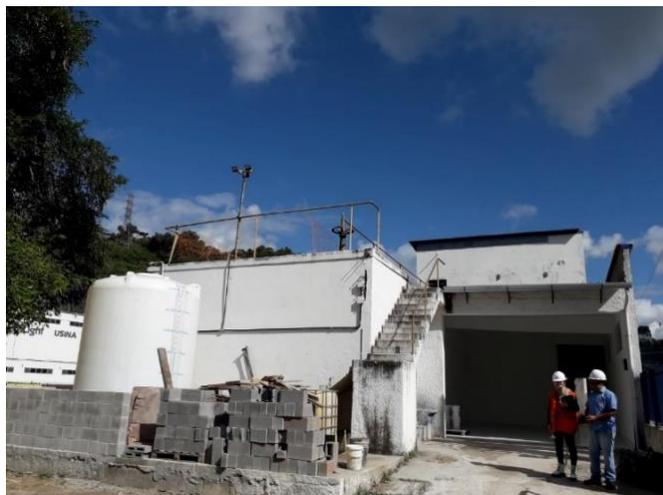
FOTO 8

- Obs: A parte interna e externa da ETA está sendo reformada,
