# RELATÓRIO DE FISCALIZAÇÃO

## AGENERSA/CASAN Nº 106/2022

# Estação de Tratamento de Água Pinheiral

**Pinheiral / Rio de Janeiro**

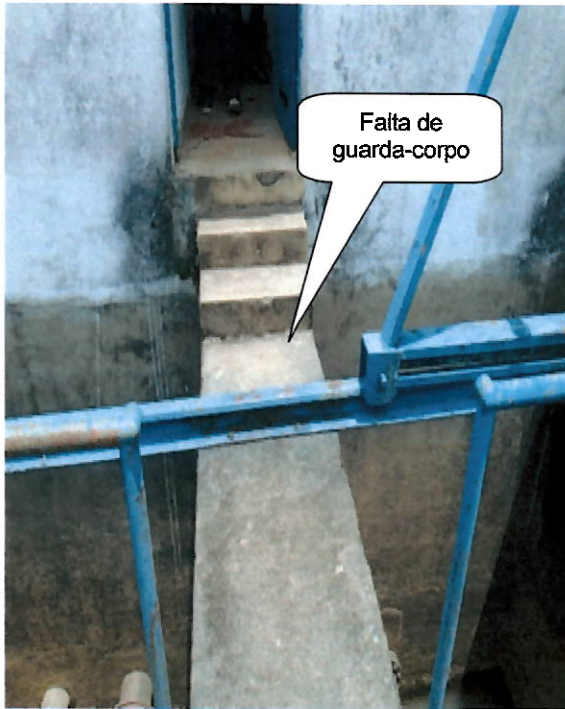
Passarela de acesso poço de captação

- a) A ETA encontra-se sem placa de identificação e com deficiência no cercamento em alguns trechos, na frente da ETA e atrás do reservatório;
- b) EEAB também se encontra sem identificação;
- c) A passarela de acesso ao poço de captação da EEAB não tem guarda-corpo, trazendo risco de queda; idem para a plataforma sobre os filtros da ETA convencional.
- d) ETA e EEAB necessitando de limpeza devido mato alto;
- e) Necessidade de reforma e pintura em alguns pontos de edificação da estação;
- f) Várias aberturas no reservatório da ETA possibilitando a entrada de animais;
- g) Iluminação deficiente nas unidades de tratamento e na área do reservatório;
- h) Más condições de instalação da bomba de transferência de sulfato de alumínio;

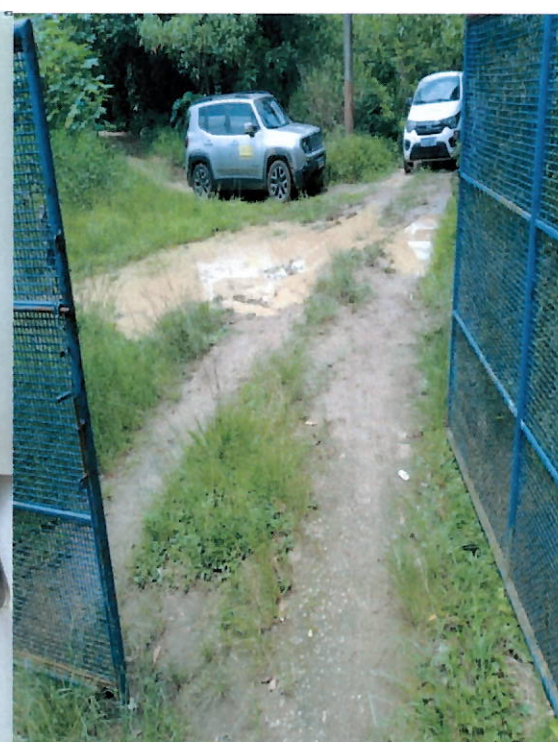
**Acesso à EEAB em más condições**

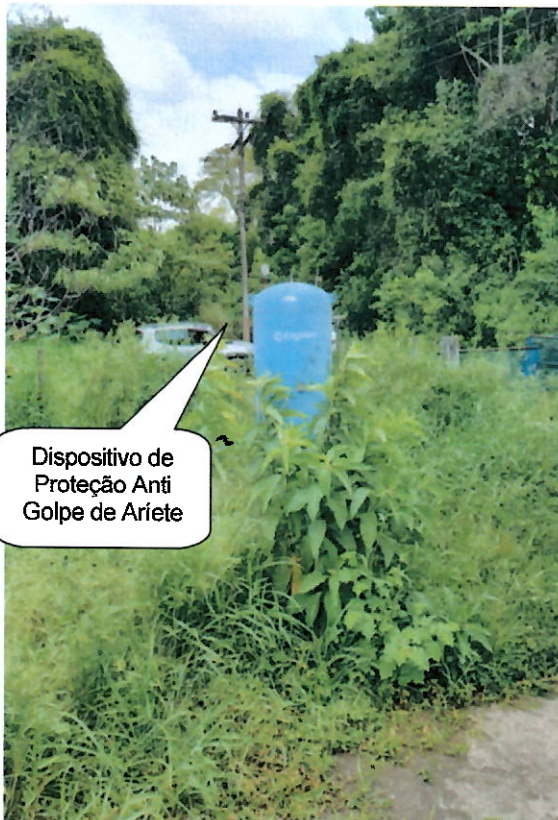
Dispositivo de Proteção Anti Golpe de Ariete

Área em mau estado de conservação

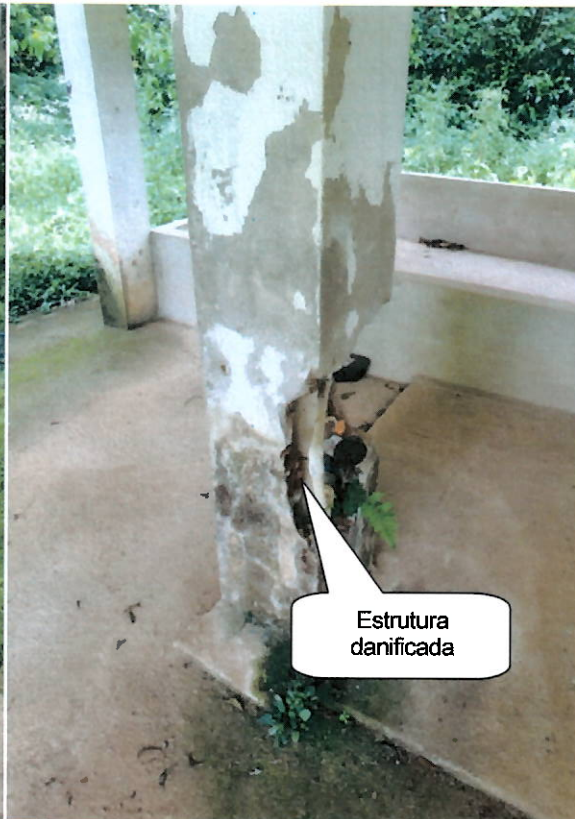
Parte de baixo da EEAB

Estrutura danificada

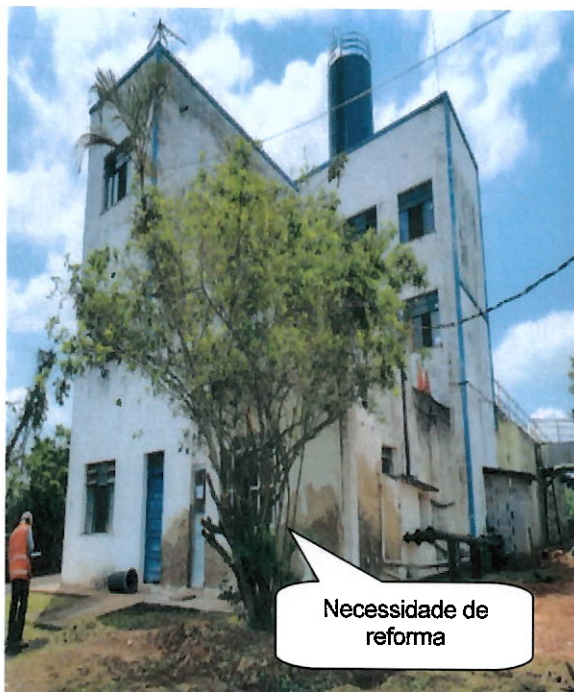
Prédio da ETA

Necessidade de reforma

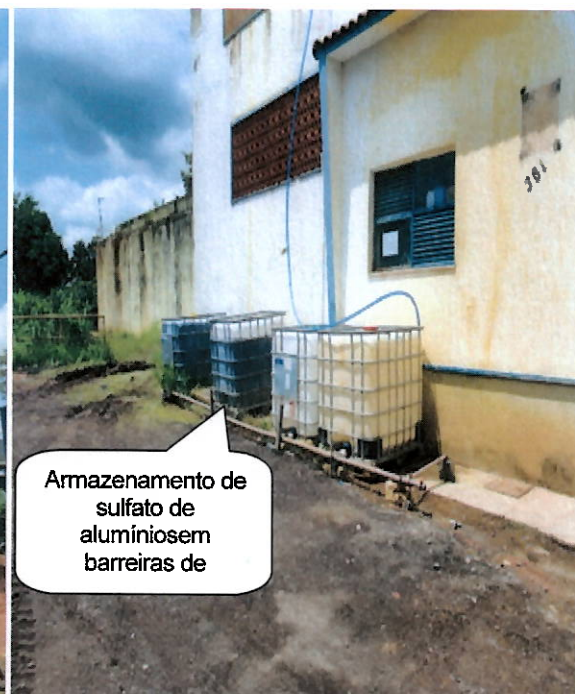
Lateral do prédio

Armazenamento de sulfato de alumínio em barreiras de

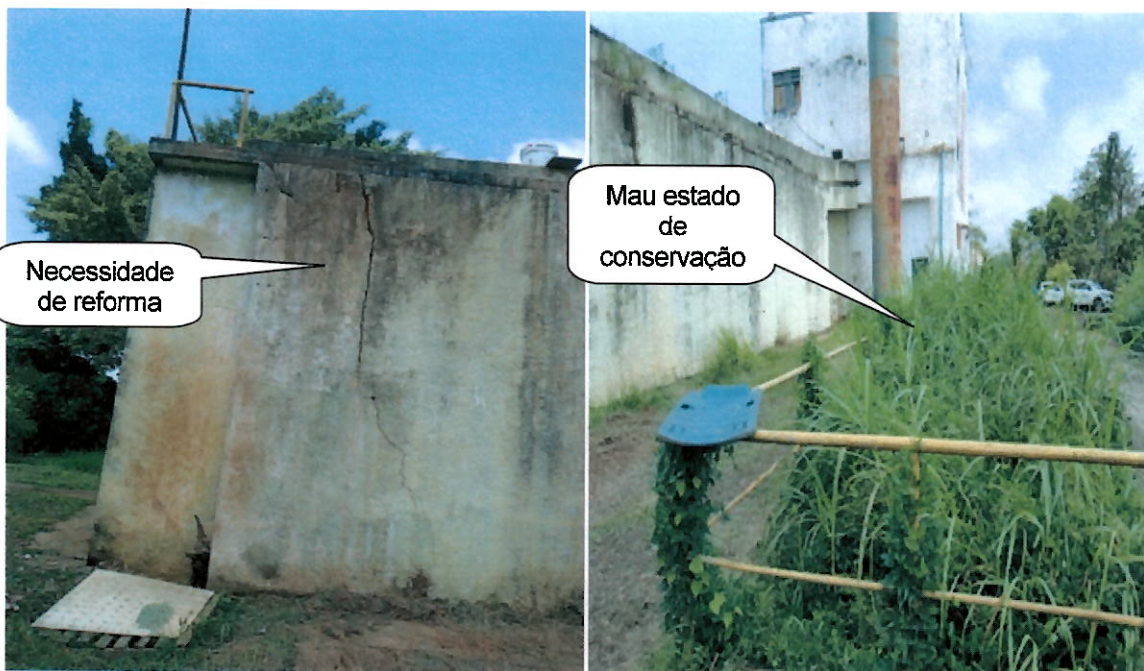
Parede lateral da estação

Necessidade de reforma

Mau estado de conservação

Local onde ficavam os bag's

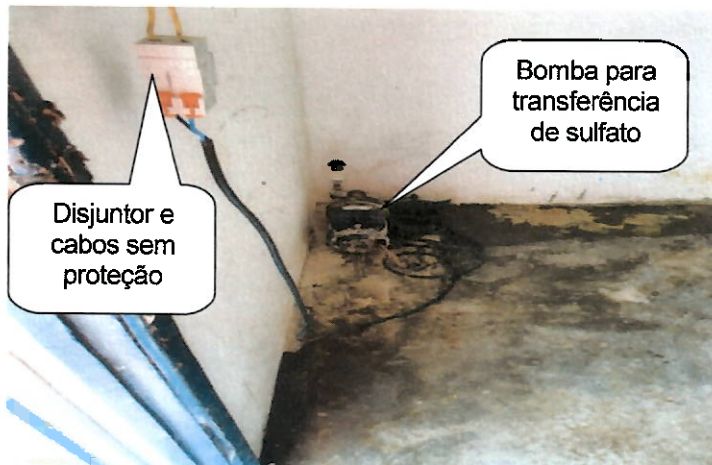
**Sistema para recalque de produto químico**

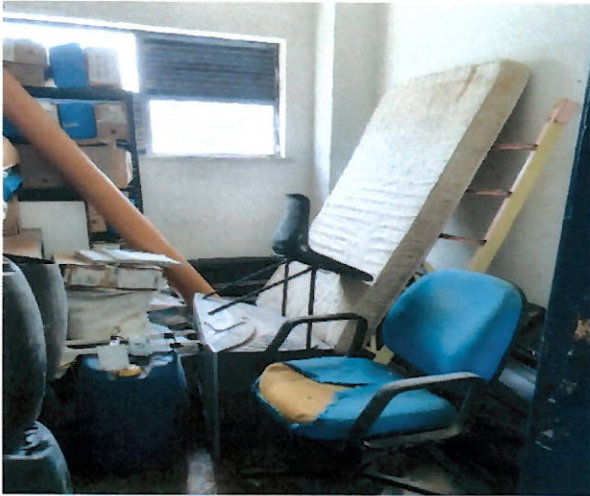
**Materiais aguardando retirada**

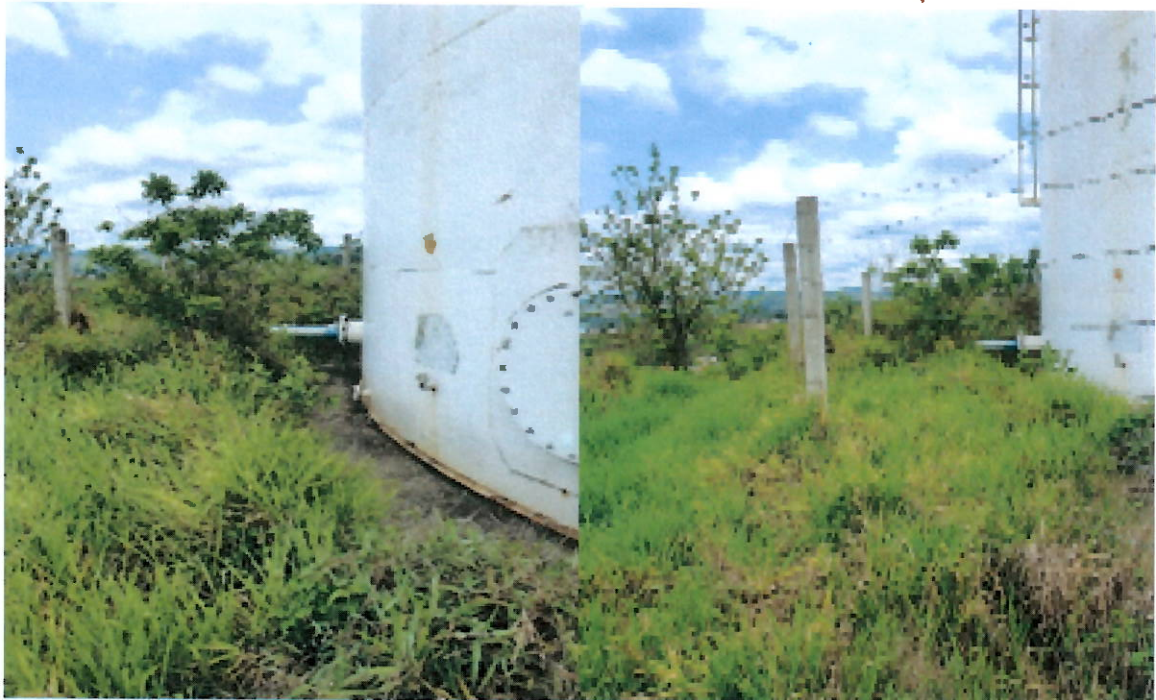
Parte de trás do reservatório

Isolamento com cerca
