<b>1-RF CASAN Nº:</b> 108/2023	<b>2 – Data da Fiscalização:</b> 18/07/2023	<b>3 – Concessionária Fiscalizada:</b> RIO + SANEAMENTO
<b>4 – Endereço da Fiscalização:</b> Rua Moacyr Rocha s/n; Ipuca Coordenadas: -21.640980, -41.733374	<b>5 - Bairro(s):</b> Nova Divinéia	<b>6 - Município:</b> São Fidélis/RJ
<b>7 – Objetivo da Fiscalização:</b> Descrever e detalhar as condições operacionais da Estação de Tratamento de Esgoto, a cargo da Concessionária Rio + Saneamento. A ação de fiscalização direta foi realizada por profissionais credenciados, visando determinar o grau de conformidade do sistema auditado.		
<b>8 – Representes designados pela Concessionária:</b> Lucas Rachid– Coordenador Operac. Carlos Orlando – Supervisor Operac.		
<b>9 – Descrição do(s) fato(s) relevante(s) encontrado(s) na fiscalização:</b> Conforme Relatório e documentação fotográfica em anexo.		
<b>10 - Norma(s) Aplicável(eis):</b> ABNT NBR 12209/11 – Projeto de estação de tratamento de esgoto. ABNT NBR 12208/20 – Projeto de estação de bombeamento ou estação elevatória de esgoto. Decreto nº 48.225/22 – Regulamento dos serviços de abastecimento de água e esgotamento sanitário.

### **15. DESCRIÇÃO DA ETE**

A Estação

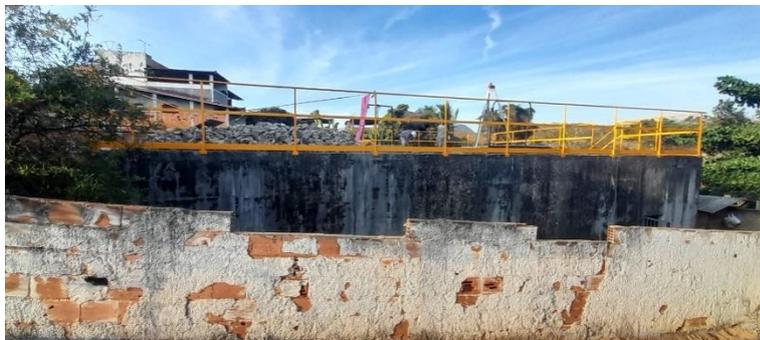
**FOTO 01**

NÃO CONFORMIDADE

Parte externa

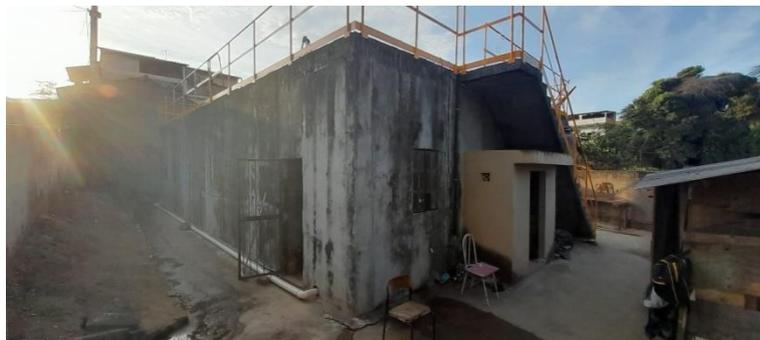
**FOTO 19**

NÃO CONFORMIDADE

Pátio da ETE.

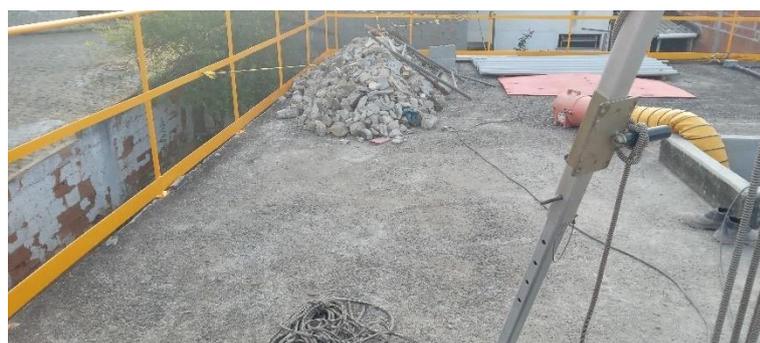
**FOTO 19**

NÃO CONFORMIDADE

Parte superior da ETE.

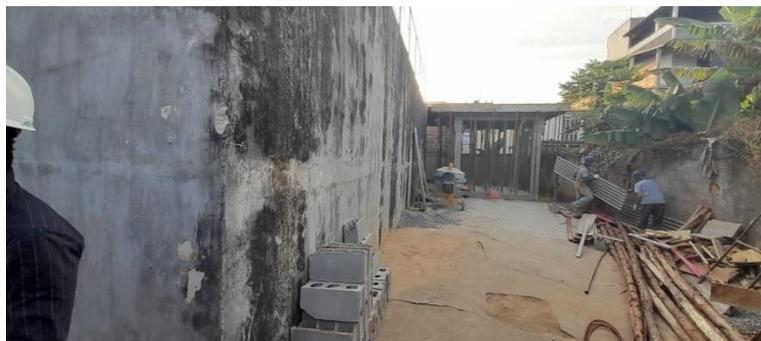
FOTO 19

NÃO CONFORMIDADE

Local  
Pátio da ETE.

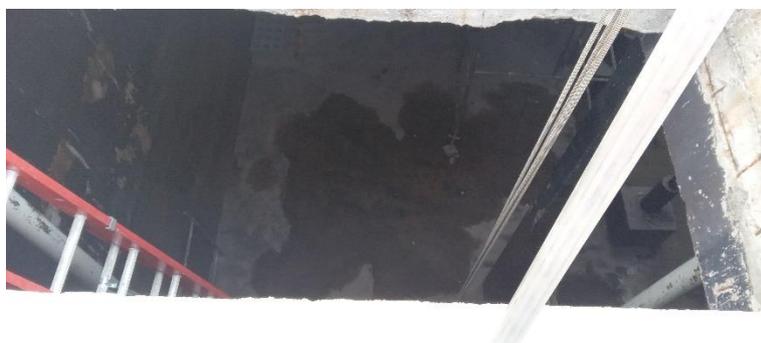
FOTO 19

NÃO CONFORMIDADE

Local  
Compartimento Interno.

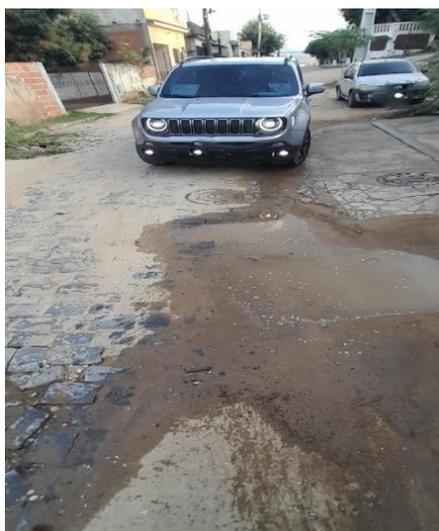
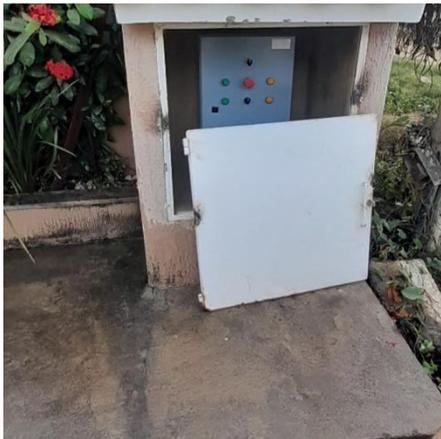
FOTO 19

Complementando este sistema existe uma estação elevatória de esgoto bruto (EEEB) que fica localizada na rua Asalga Tito de Azevedo, nº781-Nova Divinéia - Ipuca, com coordenadas geográficas (-21.638015, -41.732475), a estação encontrava-se inoperante no presente momento.

NÃO CONFORMIDADE

EEEB Inoperante

Local  
Local Rua Asalga Tito de  
Azevedo, nº781-Nova Divinéia  
- Ipuca

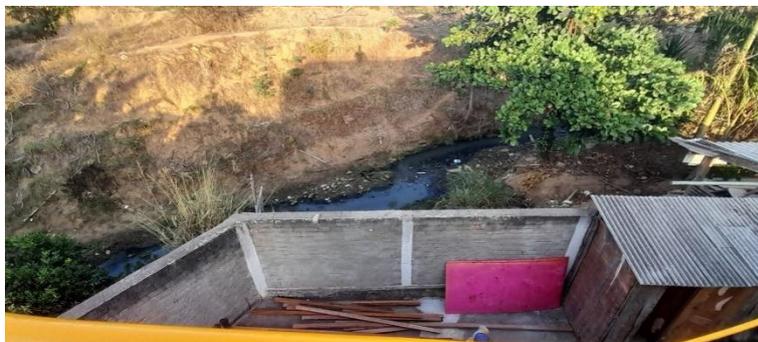
**FOTO 19**

**NÃO CONFORMIDADE**

Manancial que receberá o esgoto tratado.
