1-RF CASAN Nº: 110/2023	2-Data da Fiscalização: 19/07/2023	3-Concessionária Fiscalizada: Rio + Saneamento
4-Endereço da Fiscalização: Morro do Cruzeiro, S/N Localização: -21.647808, -41.752658	5-Bairro(s): Centro	6-Município: São Fidélis/RJ
7-Objetivo da Fiscalização: Descrever e detalhar as condições operacionais da Estação de Tratamento de Água, a cargo da Rio+ Saneamento. A ação de fiscalização direta foi realizada por fiscais credenciados, visando determinar o grau de conformidade do sistema auditado.		
8-Representantes designados pela Concessionária: Carlos Orlando – Supervisor de Operações Maxwel Tavares – Técnico Operações		
9-Descrição do(s) fato(s) relevante(s) encontrado(s) na fiscalização: Conforme Relatório e documentação fotográfica em anexo.		
10-Norma(s) Aplicável(eis): ABNT NBR 5410 – Instalações elétricas de baixa tensão ABNT NBR 12214 -Projeto de estação de bombeamento ou de estação elevatória de água. ABNT NBR 12216 - Projeto de estação de tratamento de água para abastecimento público. Portaria GM/MS nº888/21– Procedimentos de controle e de vigilância da qualidade da água para consumo humano e seu padrão de potabilidade. Deliberação AGENERSA Nº 4216 de 28 de abri

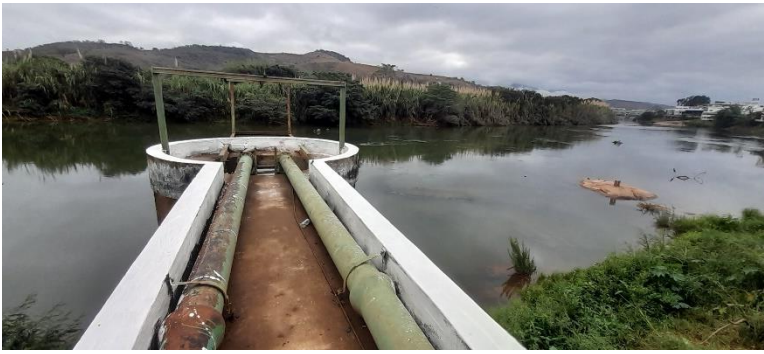
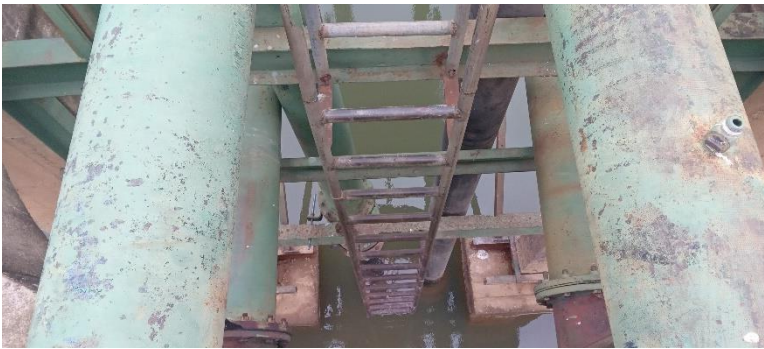
Captação – Sucção

Grade de proteção.

- Instalar grade de proteção em todo perímetro.

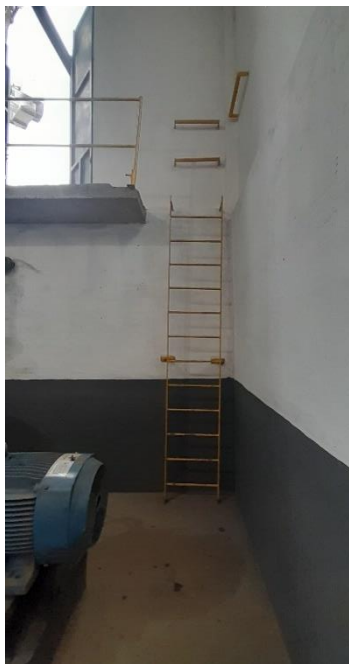
Acesso às bombas da captação.

Escadas sem guarda-corpo de proteção

- Providenciar a instalação de guarda-corpo para assegurar maior proteção para os colaboradores.

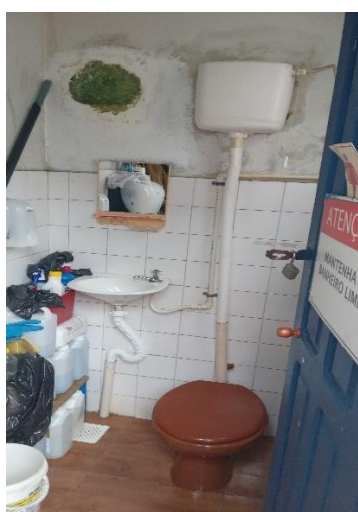
Local
Captação – Banheiro
Feminino

Banheiro com muitas infiltrações e utilizado como depósito.

- Providenciar a limpeza, manutenção e adequação do banheiro sanitário.

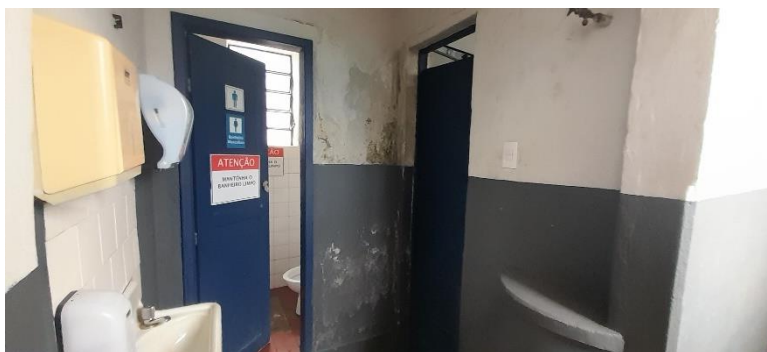
Local
Captação – Banheiro
Masculino

Banheiro com muitas infiltrações.

- Providenciar a limpeza, manutenção e pintura do banheiro sanitário.

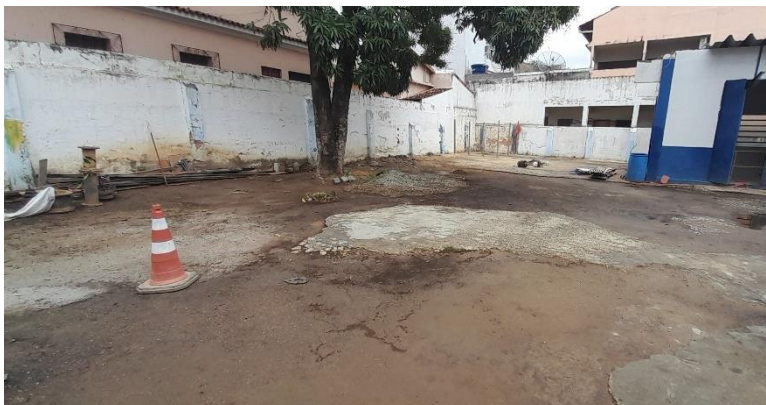
Captação - Pátio

Muitos materiais soltos pelo pátio. Há desníveis em diversos pontos

- Limpeza, organização e manutenção do patio da captação.

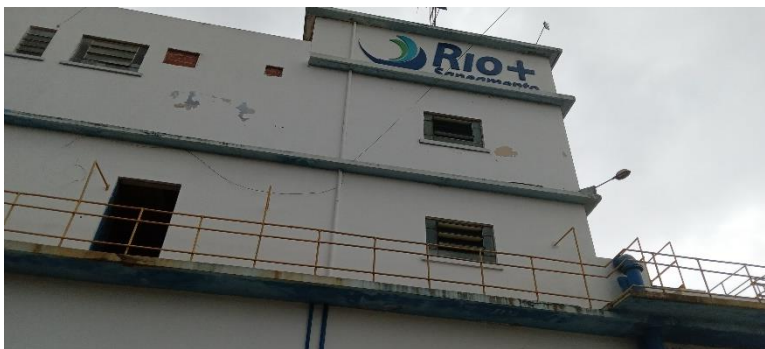
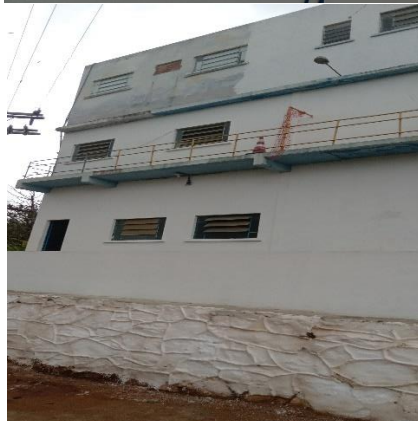
Estação de Tratamento de
Água - ETA

- 33. A ETA necessita de manutenção e pintura;
- 34. Muitos pontos de infiltração;
- 38. Não há válvula anti golpe instalada;
- 42. Necessita de manutenção e pintura;

Pontos sem Pintura

- Providenciar a manutenção e pintura da unidade.

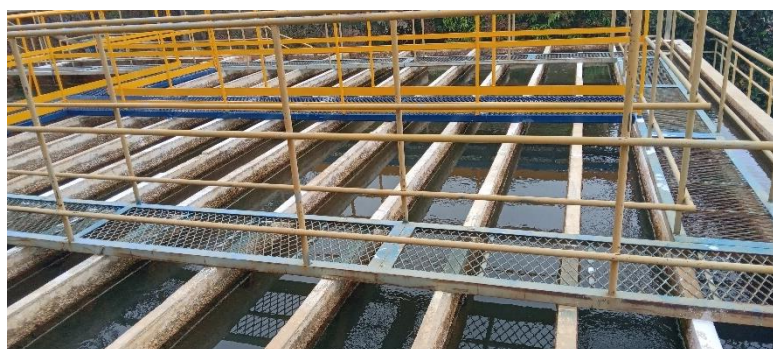
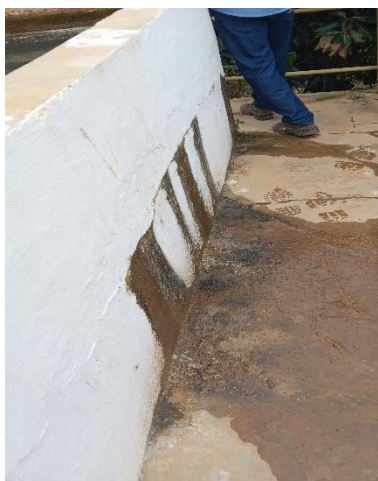
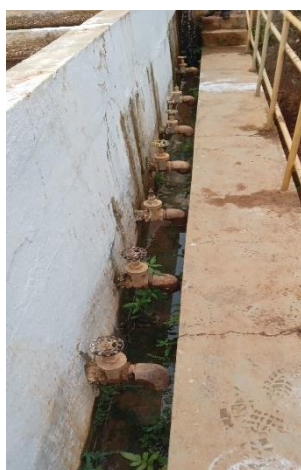
ETA - Flocculador

- 18. O floculador apresenta pontos de vazamentos;
- 21. Não há tratamento de lodo na ETA;
- 23. Há falta de guarda-corpo em alguns pontos da estação;
- 28. Necessita de contenção para produto químico;

Vazamentos e vegetação na etapa de tratamento

- Realizar limpeza e manutenção periódica.

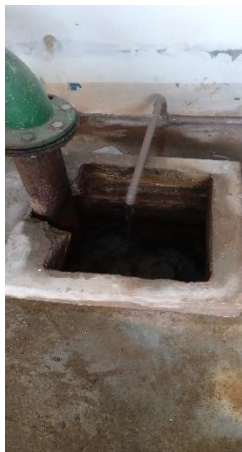
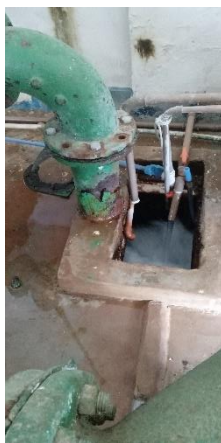
ETA – Ponto de dosagem de hipoclorito de sódio.

Tanque de contato sem vedação.

- Vedar adequadamente o tanque de contato para evitar a entrada de possíveis contaminantes.

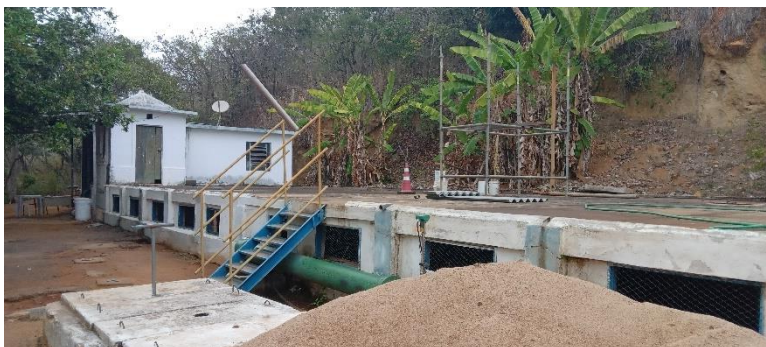
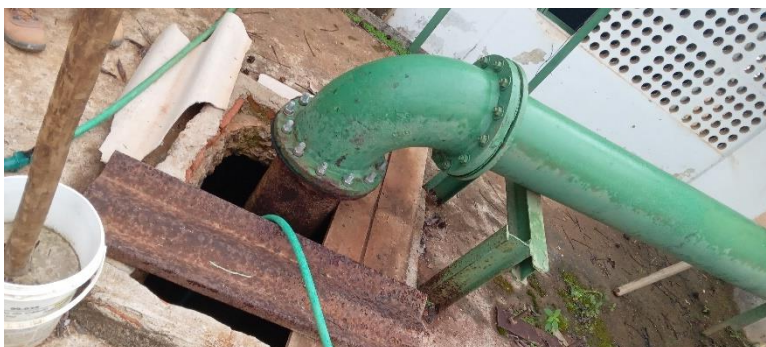
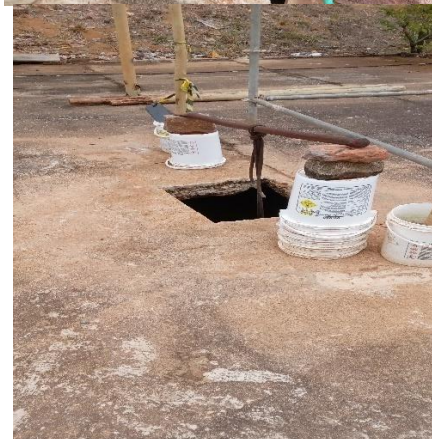
Reservatório da ETA

Material de obras na área do reservatório e aberturas na parte superior

- Providenciar ações corretivas na estrutura do reservatório

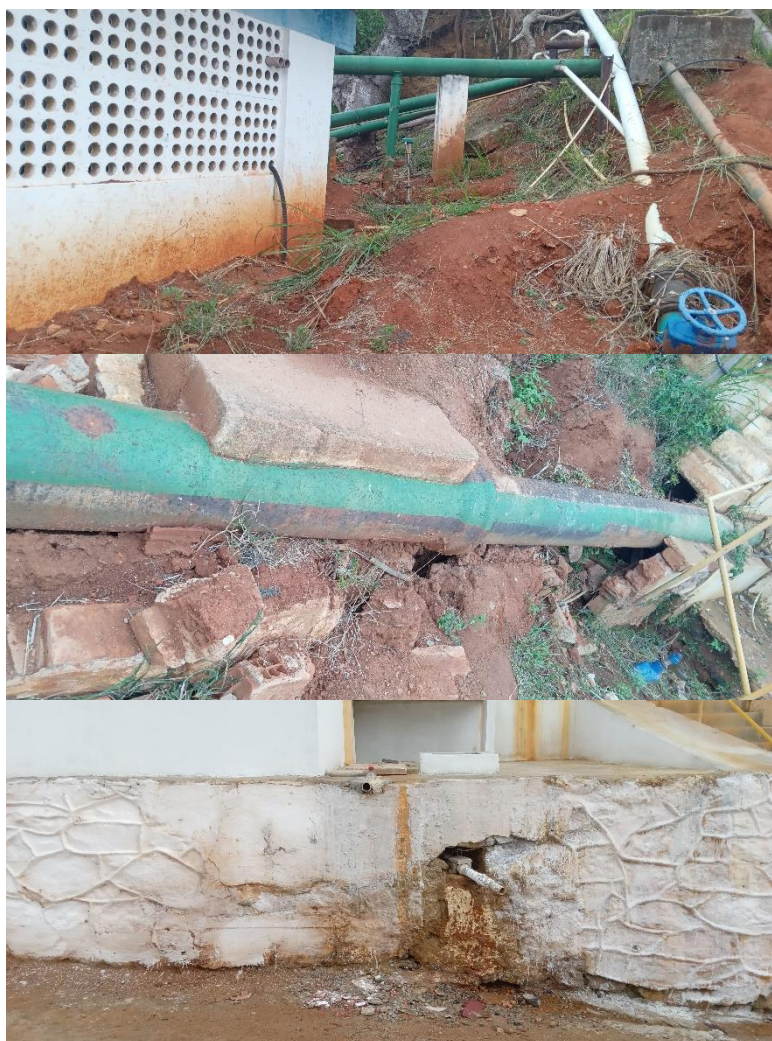
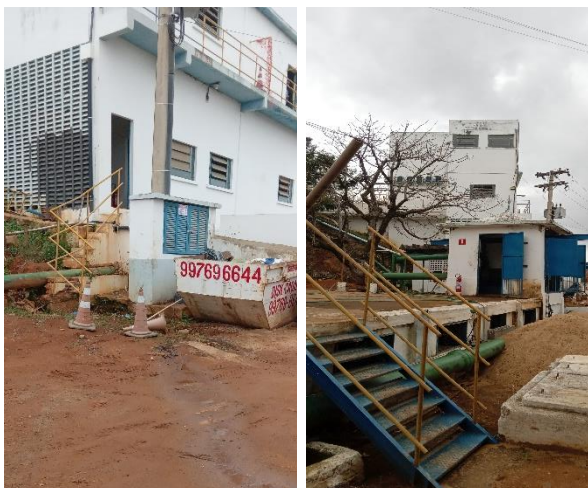
FOTO 27
NÃO CONFORMIDADE Muitos materiais no pátio e estruturas deterioradas

Recomendação Técnica
• Necessidade de manutenção e limpeza

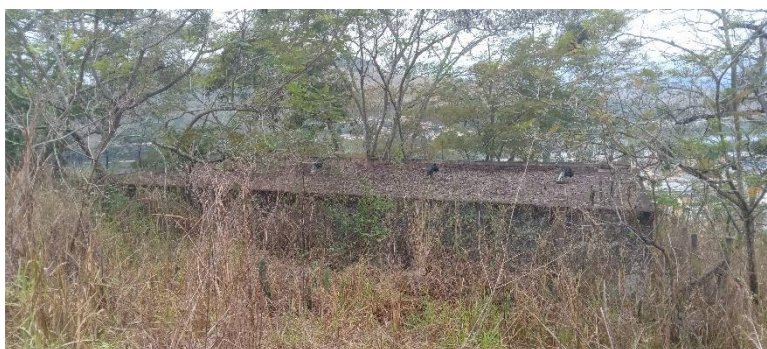
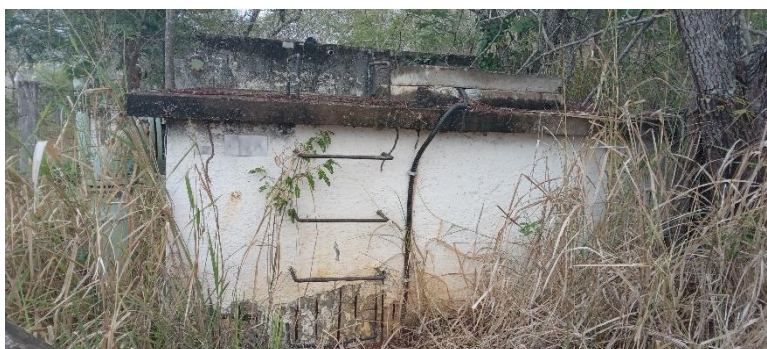
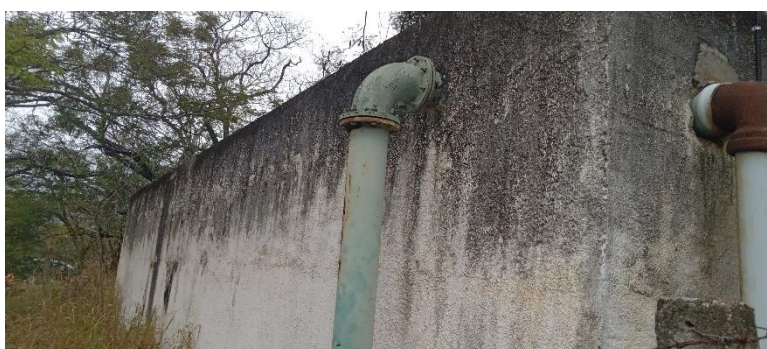
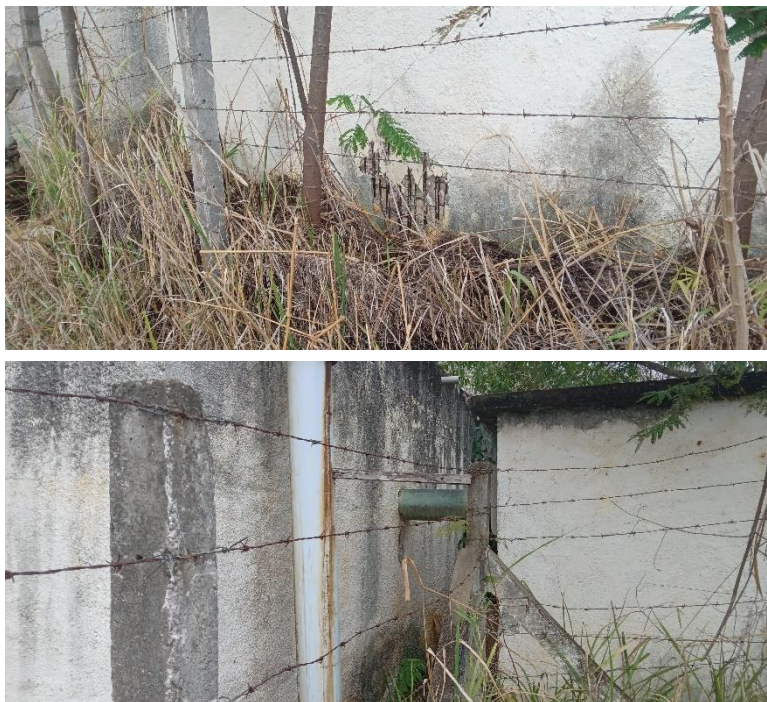
Reservatórios 2 e 3 do
Cruzeiro

Cercamento ineficiente, aberturas sem proteção, Estrutura deteriorada

- Providenciar as correções das não conformidades apontadas neste relatório.

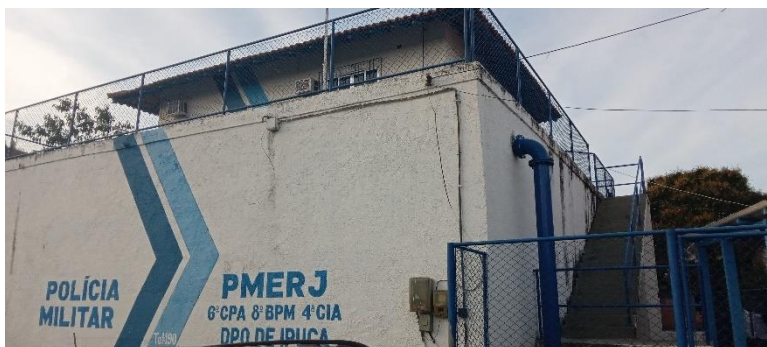
Reservatório 4 - Ipuca

Não há livre acesso, pois há uma base policial instalada na parte superior do reservatório.

Não há livre acesso ao reservatório

- Recomenda-se obter o acesso ao reservatório quando necessário.

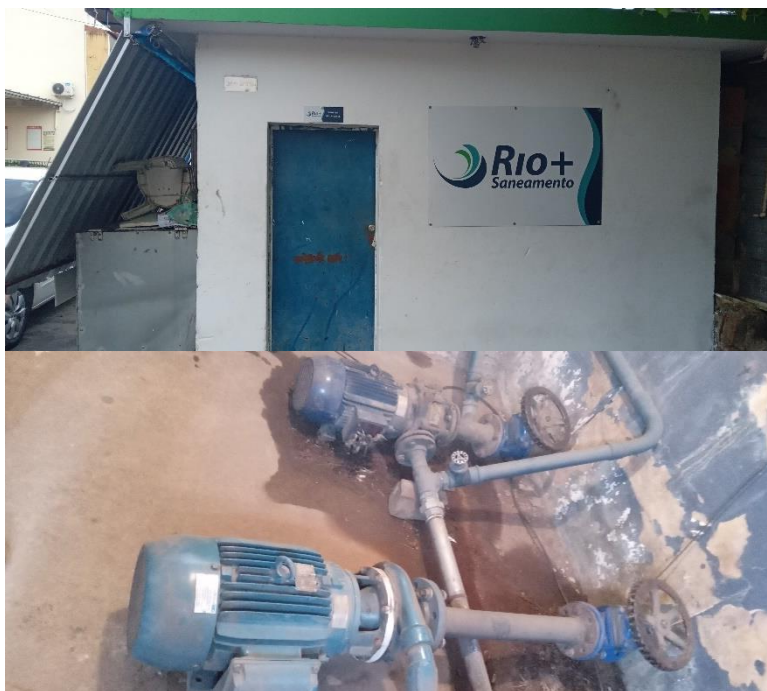
Booster São Vicente

Pintura Interna bastante deteriorada

- Precisa de manutenção e pintura interna.
