1-RF CASAN Nº: 112/2023	2-Data da Fiscalização: 17/07/2023	3-Concessionária Fiscalizada: RIO+ SANEAMENTO
4-Endereço da Fiscalização: Distrito de Ourânia	5-Bairro(s): Centro	6-Município: Natividade-RJ
7-Objetivo da Fiscalização: Descrever e detalhar as condições operacionais do sistema de abastecimento de Água do Distrito de Ourânia em Natividade-RJ, a cargo da Concessionária RIO+ SANEAMENTO. A ação de fiscalização direta foi realizada por fiscais credenciados, visando determinar o grau de conformidade do sistema auditado.		
8-Representes designados pela Concessionária: Lucas Rachid – Coordenador de Operações Gilcimar de Souza – Supervisor de Operações		
9-Descrição do(s) fato(s) relevante(s) encontrado(s) na fiscalização: Conforme Relatório e documentação fotográfica em anexo.		
10-Norma(s) Aplicável(eis): ABNT NBR 5410 – Instalações elétricas de baixa tensão ABNT NBR 12214 -Projeto de estação de bombeamento ou de estação elevatória de água. ABNT NBR 12216 - Projeto de estação de tratamento de água para abastecimento público. Portaria GM/MS nº888/21–Procedimentos de controle e de vigilância da qualidade da água para consumo humano e seu padrão de potabilidade. Deliberação AGENERSA

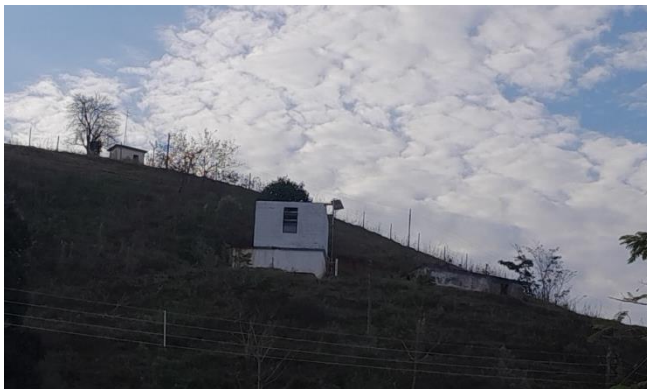
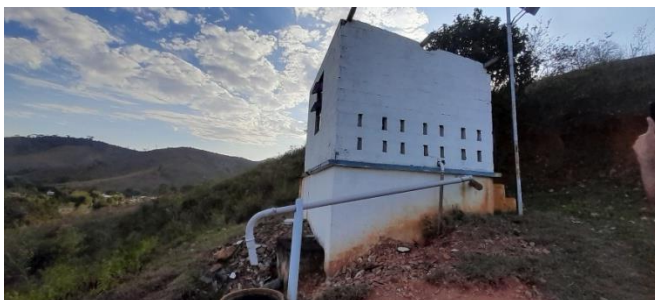
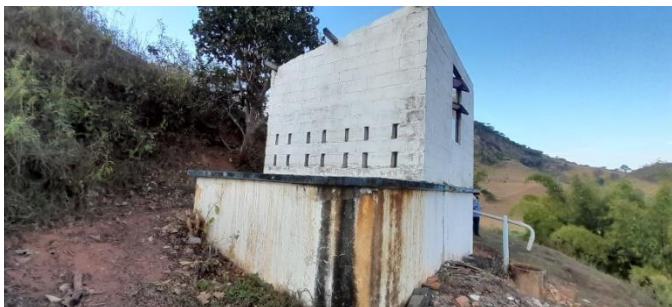
FOTO 1

O acesso ao local é dificultado por uma estrada íngreme não pavimentada. O reservatório UT não está coberto e não possui cercamento, ficando assim vulnerável ao acesso de transeuntes e animais, não possui placa de identificação.

Ausência da placa de identificação na UT, falta de cobertura

- Instalar placa de identificação
- Atender especificações e normas

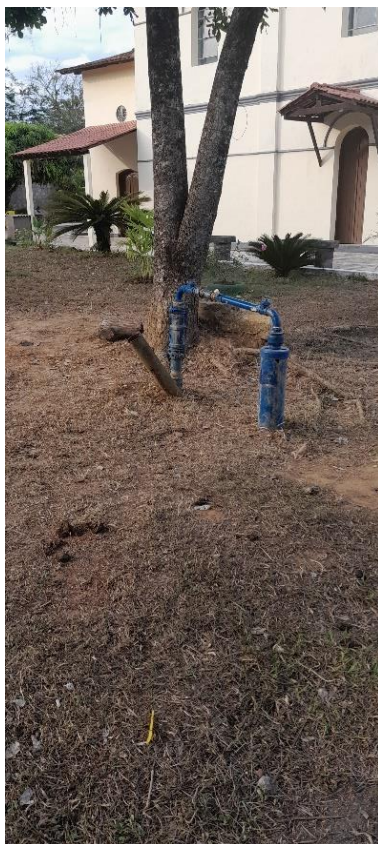
FOTO 2

Não observado

Barrilete do Poço Profundo
desativado

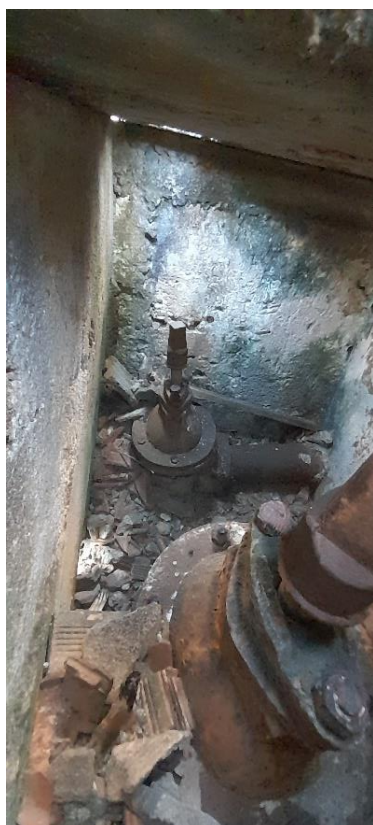
FOTO 3

Não observado

Válvulas UT Ourânia

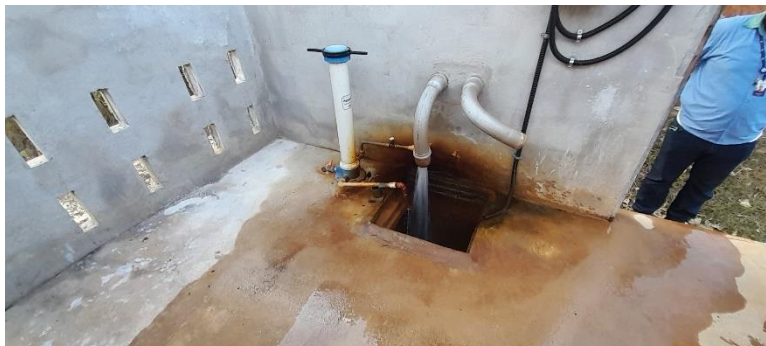
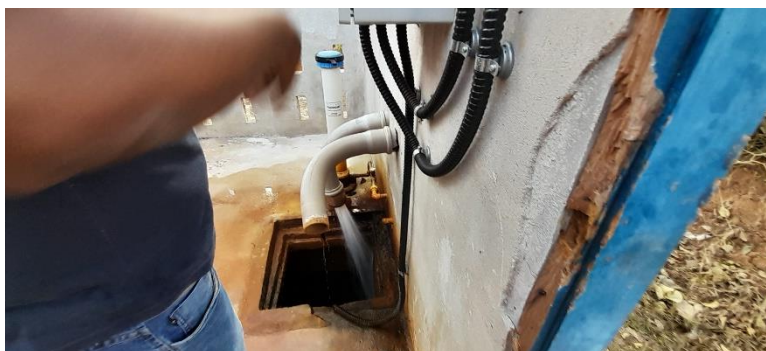
FOTO 4

Falta de Tampa

Prédio da UT

- Providenciar tampa para o reservatório

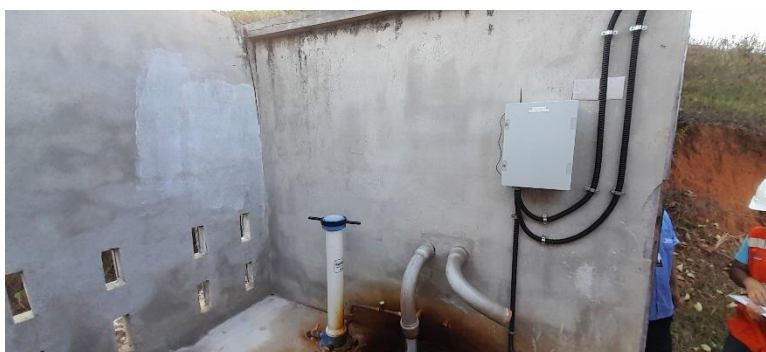
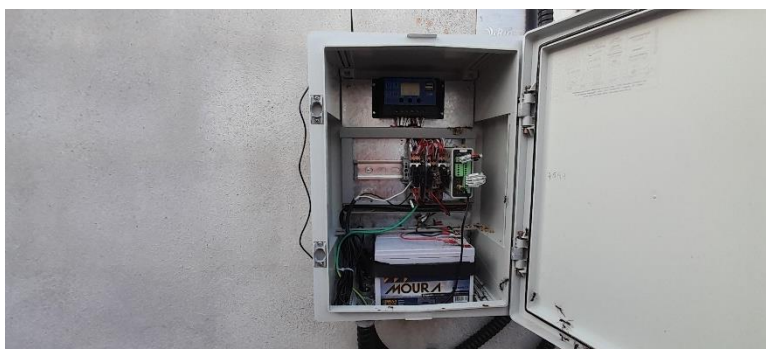
FOTO 5

Não observado

Painel CCO

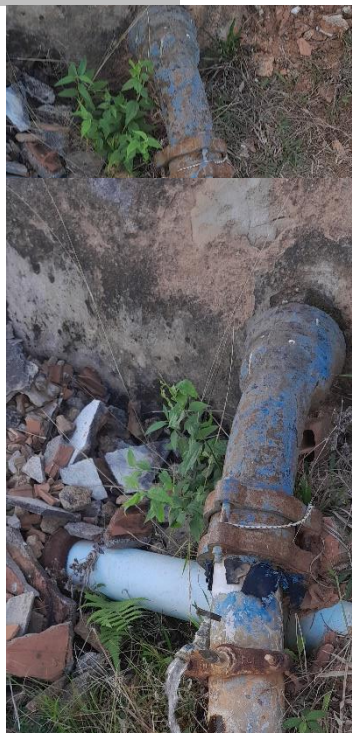
FOTO 6

Não observado

Rede de distribuição/ ponto de coleta residual cloro

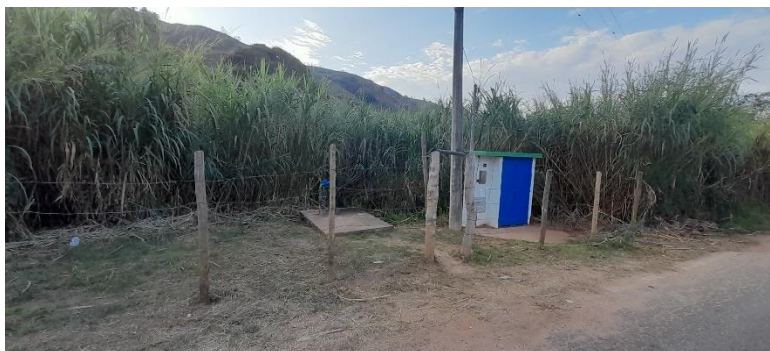
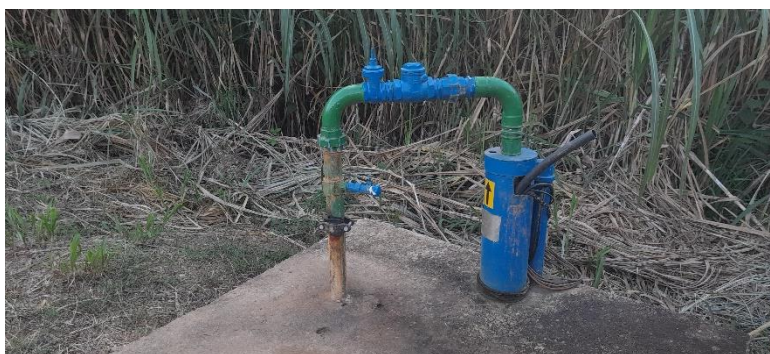
FOTO 13

Poço profundo Rosinha

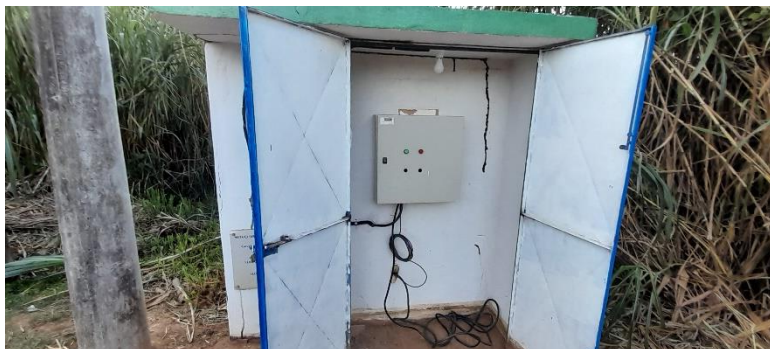
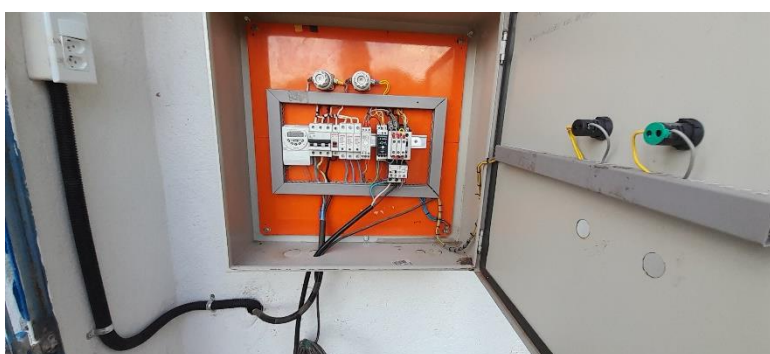
FOTO 14

Não observado

Painel de comando Poço
rosinha
