1-RF CASAN N°: 113/2023	2-Data da Fiscalização: 18/07/2023	3-Concessionária Fiscalizada: Rio+ Saneamento
4-Endereço da Fiscalização: Travessa Aleixo Perez	5-Bairro(s): Pureza	6-Município: São Fidélis-RJ
7-Objetivo da Fiscalização: Descrever e detalhar as condições operacionais da Estação de Tratamento de Água, a cargo da Rio+ Saneamento. A ação de fiscalização direta foi realizada por fiscais credenciados, visando determinar o grau de conformidade do sistema auditado.		
8-Representantes designados pela Concessionária: Márcio Marins – Supervisor de Operações Gilsenilton de Souza – Técnico de Operações		
9-Descrição do(s) fato(s) relevante(s) encontrado(s) na fiscalização: Conforme Relatório e documentação fotográfica em anexo.		
10-Norma(s) Aplicável(eis): ABNT NBR 5410 – Instalações elétricas de baixa tensão ABNT NBR 12214 -Projeto de estação de bombeamento ou de estação elevatória de água. ABNT NBR 12216 - Projeto de estação de tratamento de água para abastecimento público. Portaria GM/MS nº888/21– Procedimentos de controle e de vigilância da qualidade da água para consumo humano e seu padrão de potabilidade. Deliberação AGENERSA Nº 4216 de 28 de abril de 2021.

15. DESCRIÇÃO DA C

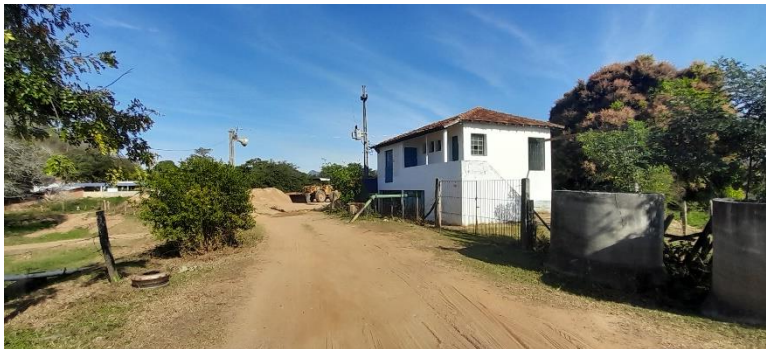
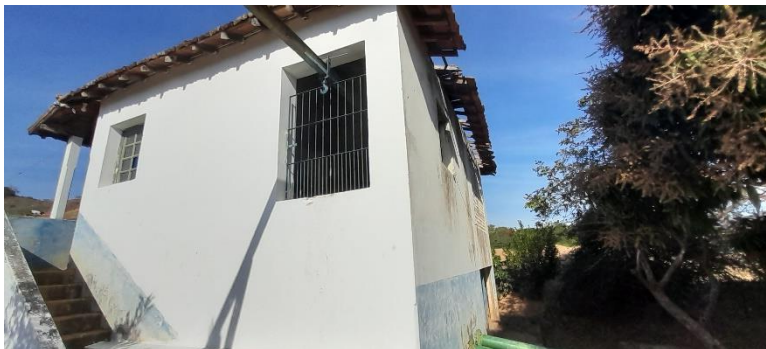
FOTO 1

- 01.** Sem placa de identificação;
- 02.** Cercamento ineficiente;
- 05.** Não há gerador de emergência;
- 06.** Necessário partida elétrica indireta;
- 08.** Avaliar necessidade de válvula antigolpe de aríete;
- 21.** Não há tratamento de lodo na ETA;
- 23.** Há falta de guarda-corpo em alguns pontos da estação;
- 24.** Falta de passarelas que promovam segurança na visualização do processo;

NÃO CONFORMIDADE Cercamento / cobertura

Local
Captação.

Recomendação Técnica
• Melhorias e adequações

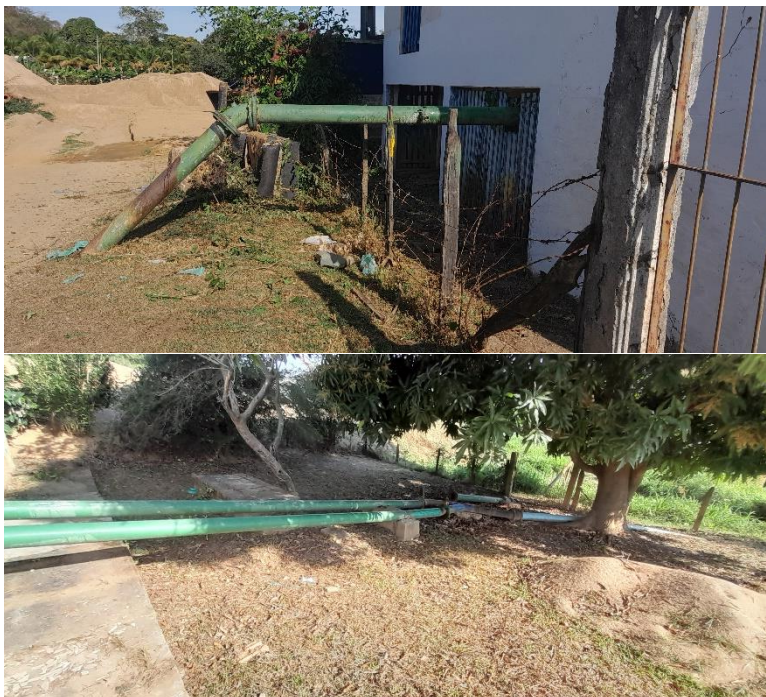
FOTO 2

NÃO CONFORMIDADE Cercamento

Local
Captação – Booster

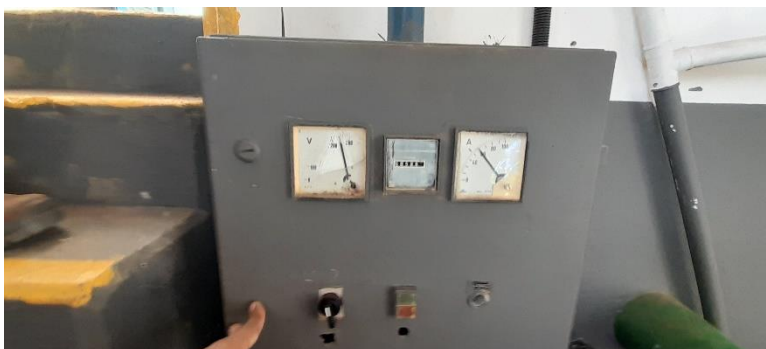
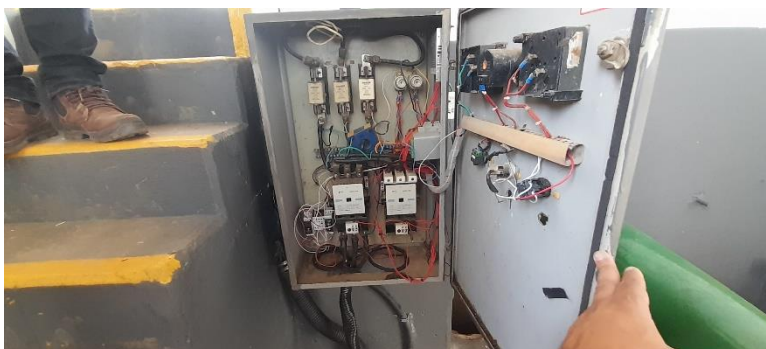
FOTO 4

Potência instalada superior a 5 cv

Local
Captação

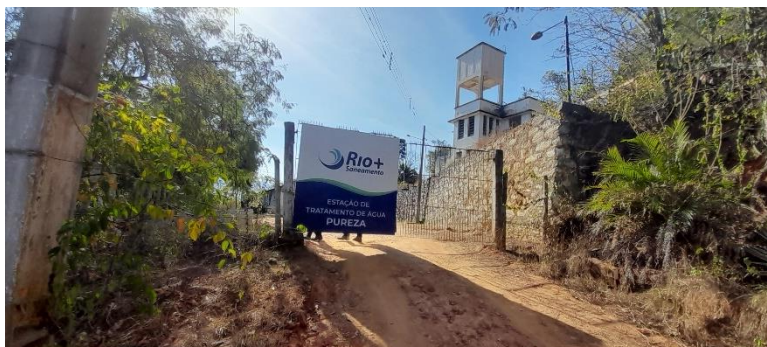
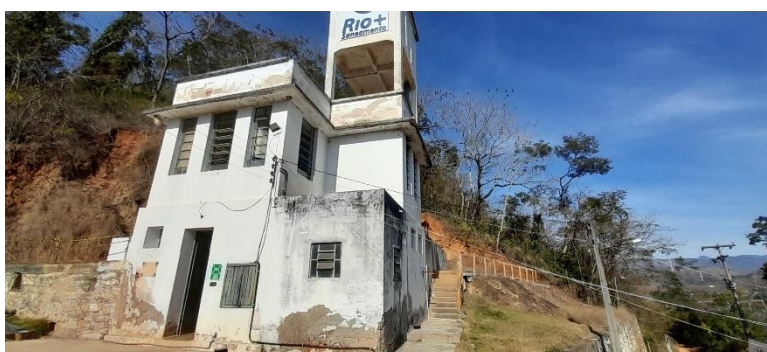
FOTO 5

Melhorias de Infraestrutura

ETA Pureza

- Foi notado que a concessionária já está atuando junto a melhorias necessárias.

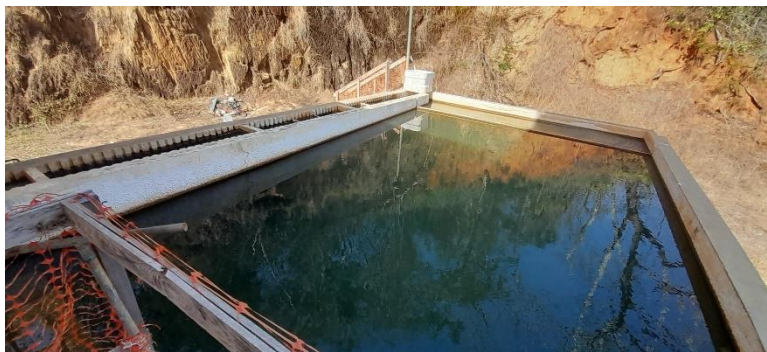
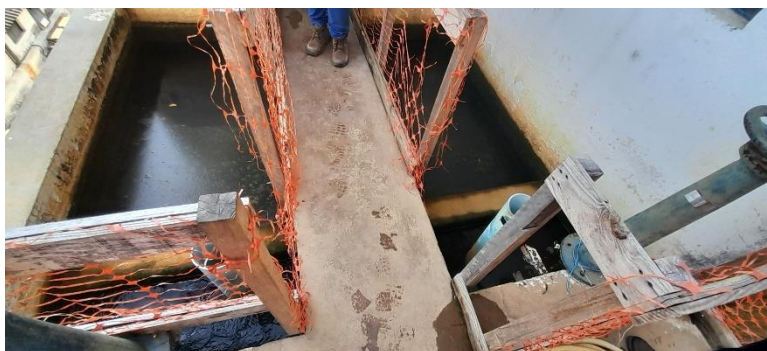
FOTO 8

Guarda corpo improvisado

Local
Filtros

- Eliminar improvisos

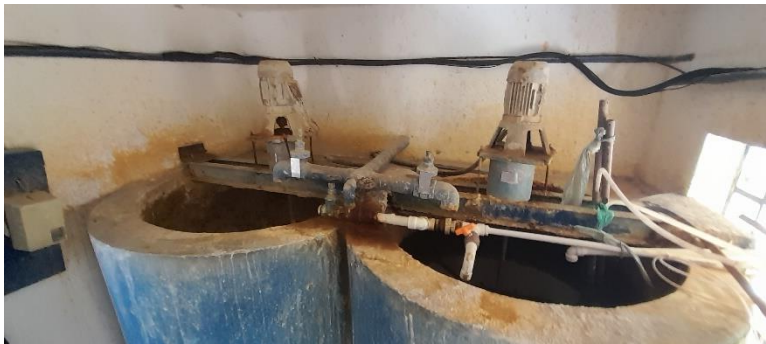
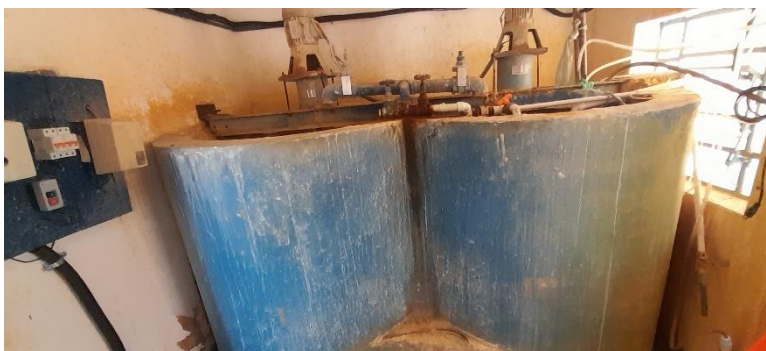
FOTO 10

Instalações precárias

Tanque de solução

- Melhorias de infraestrutura

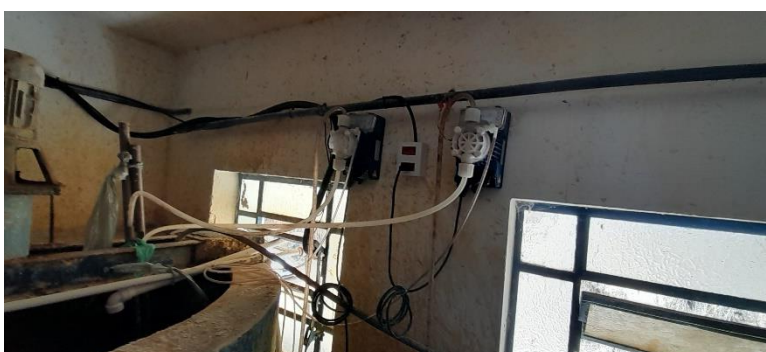
FOTO 11

Instalações improvisadas

Dosadores de químico

- Foi notado que a estação passa por reformas.

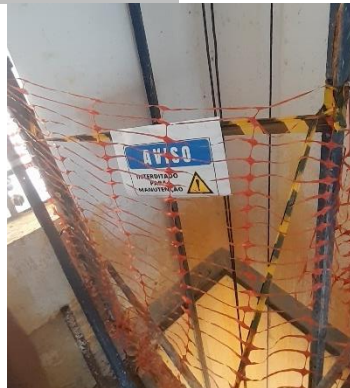
FOTO 12

Interditado

Elevador de carga

- Providenciar reparos

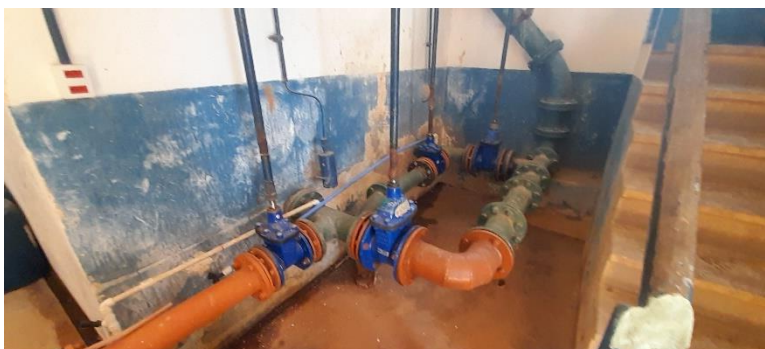
FOTO 14

Hall de entrada

- Válvulas recentemente substituídas

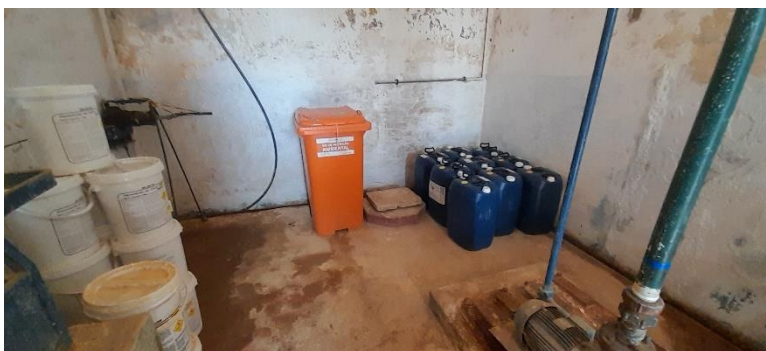
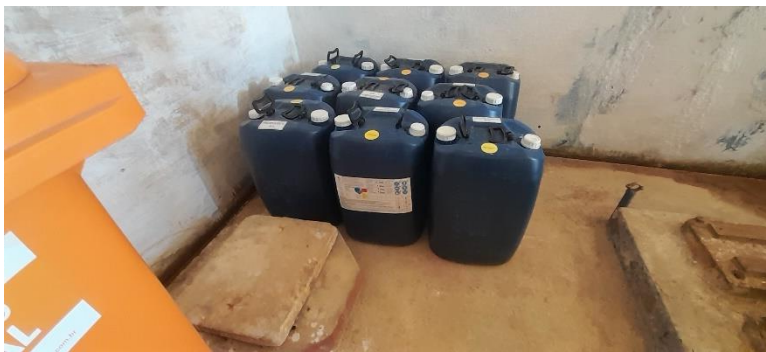
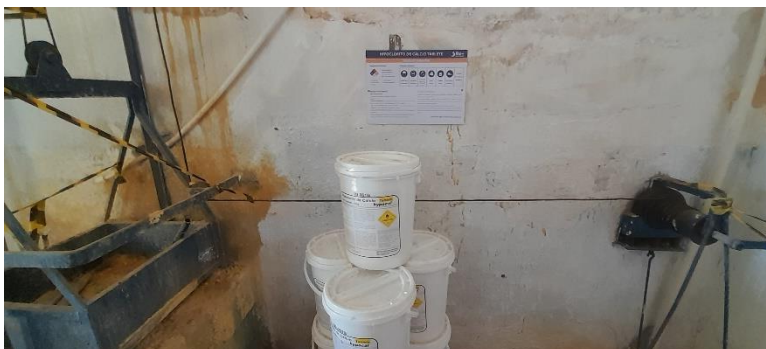
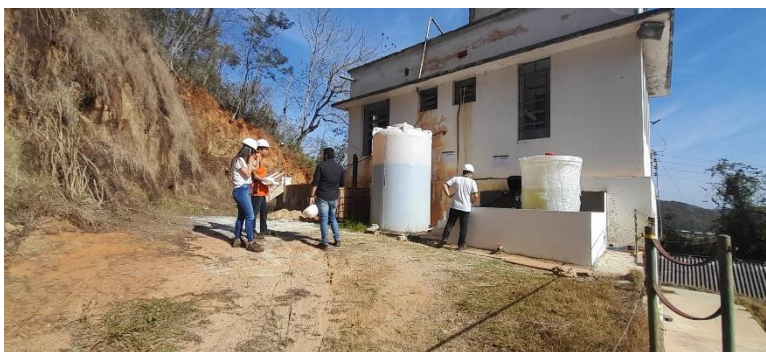
FOTO 17

Está sendo feita adequações para o armazenamento dos produtos químicos, os tanques de hipoclorito de sódio já contam com estrutura de contenção para casos de vazamentos, o tanque de sulfato ainda não possui este tipo de estrutura.

Dique de contenção

Hall de entrada

- Acondicionar produtos químicos de acordo com as normas.

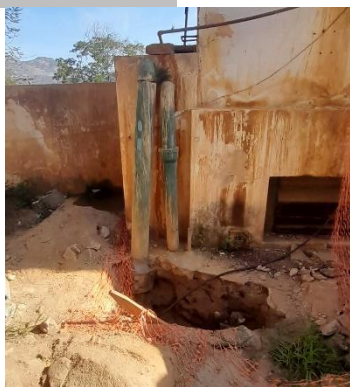
FOTO 18

Chegada de água bruta

- Estava sendo realizada sondagem para instalação de um misturador estático.

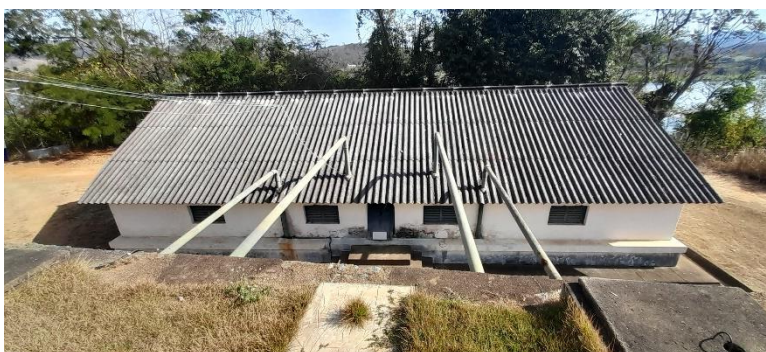
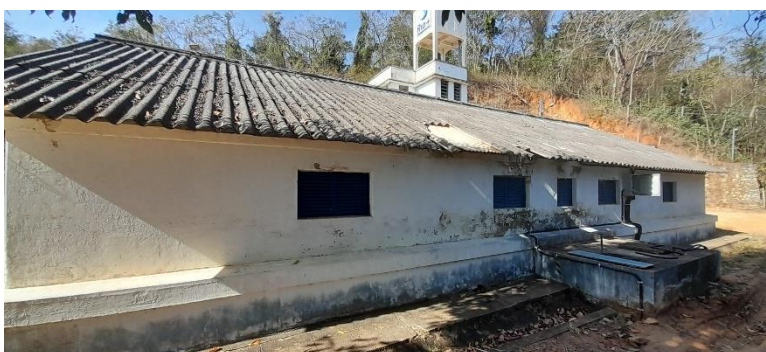
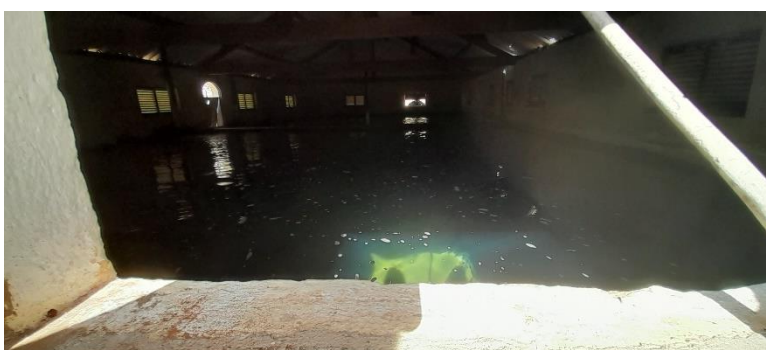
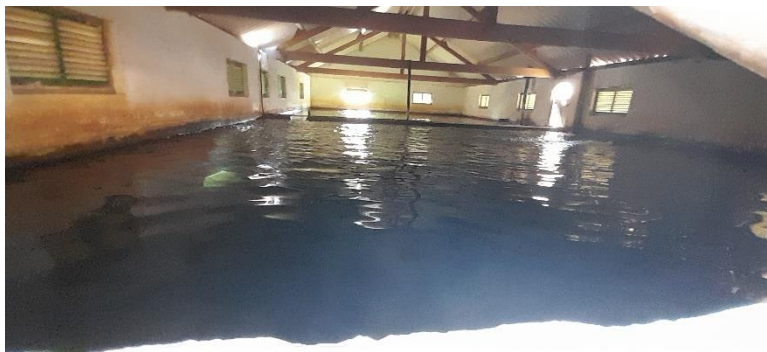
FOTO 20

- 28. Falta de contenção para produto químico;
- 30. Melhorias de infraestrutura;
- 31. Melhorias de infraestrutura;
- 33. A ETA necessita de manutenção e pintura;
- 34. Melhorias de infraestrutura;
- 35. Sem o dispositivo;
- 48. Há pontos vulneráveis para a entrada de animais;
- 51. Há rachaduras na estrutura do reservatório.

Alguns pontos com frestas/ aberturas

Reservatório

- Atender normas vigentes de reservatórios.
- Providenciar correta vedação.
