1-RF CASAN Nº: 114/2023	2-Data da Fiscalização: 17/07/2023	3-Concessionária Fiscalizada: RIO+ SANEAMENTO
4-Endereço da Fiscalização: Distrito de Bom Jesus do Querendo	5-Bairro(s): Centro	6-Município: Natividade-RJ
7-Objetivo da Fiscalização: Descrever e detalhar as condições operacionais do sistema de abastecimento de Água do Distrito de Bom Jesus do Querendo em Natividade-RJ, a cargo da Concessionário RIO+SANEAMENTO. A ação de fiscalização direta foi realizada por fiscais credenciados, visando determinar o grau de conformidade do sistema auditado.		
8-Representes designados pela Concessionária: Lucas Rachid – Coordenador de Operações Gilcimar de souza – Supervisor de Operações		
9-Descrição do(s) fato(s) relevante(s) encontrado(s) na fiscalização: Conforme Relatório e documentação fotográfica em anexo.		
10-Norma(s) Aplicável(eis): ABNT NBR 5410 – Instalações elétricas de baixa tensão ABNT NBR 12214 -Projeto de estação de bombeamento ou de estação elevatória de água. ABNT NBR 12216 - Projeto de estação de tratamento de água para abastecimento público. Portaria GM/MS nº888/21–Procedimentos de controle e de vigilância da qualidade da água para consumo humano e seu padrão de potabili

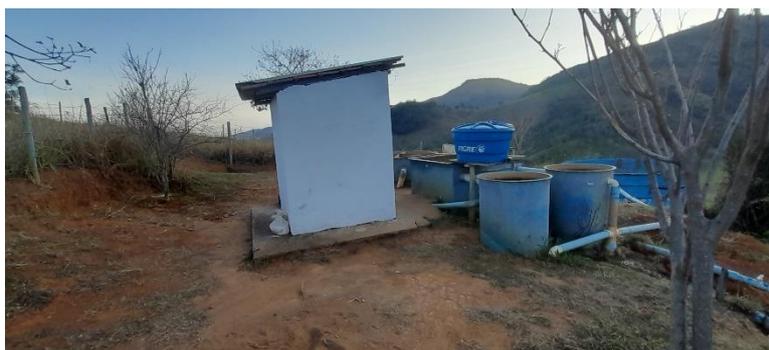
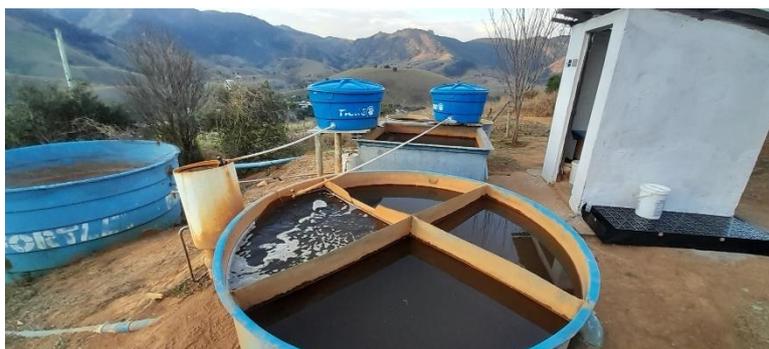
FOTO 1

Ausência da placa de identificação na UT, Instalações precárias

Unidade de Tratamento
Querendo

- Instalar placa de identificação;
- Atender especificações e normas;

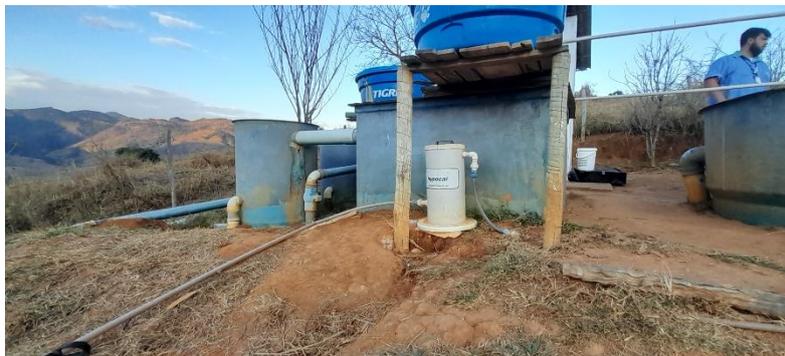
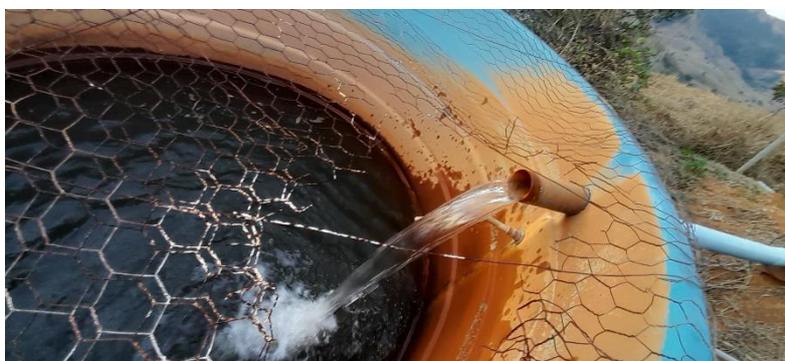
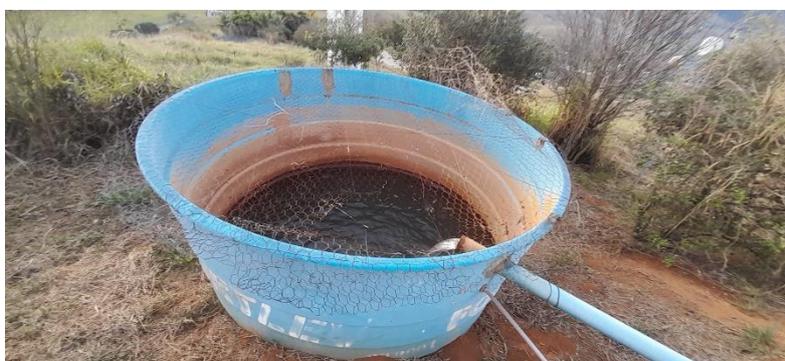
FOTO 2

Aplicação de hipoclorito de cálcio

Local
UT Querendo

- Avaliar quanto a formação de subprodutos de desinfecção

Estabeleça a dosagem adequada de cloro para garantir a desinfecção eficaz da água, evitando excessos que possam levar à formação de subprodutos indesejados. Priorize a reativação do Poço do Centro após os estudos técnicos para melhorar a qualidade do abastecimento.

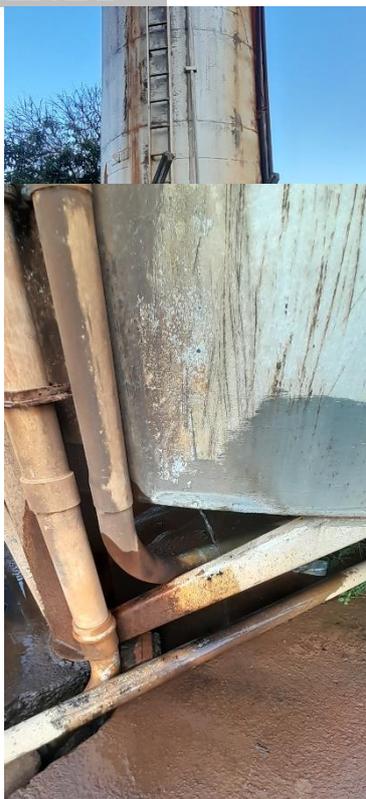
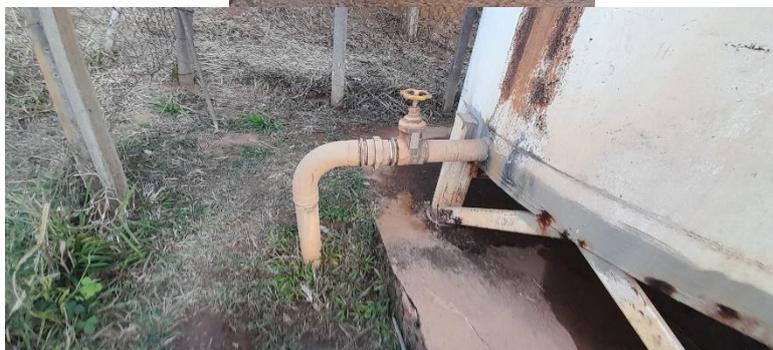
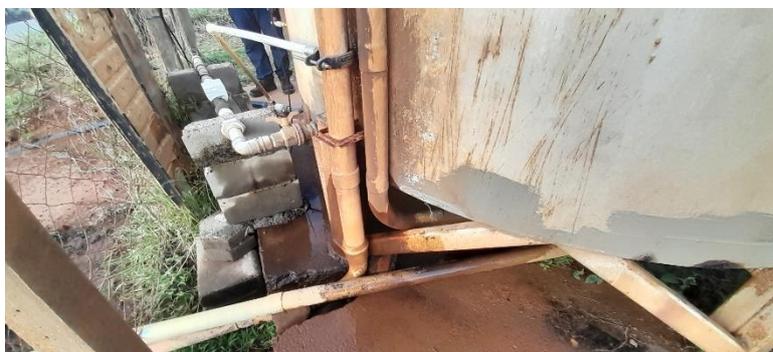
FOTO 3

Diversas avarias correlatas

Reservatório de Querendo

- Adequações de acordo com normas vigentes;

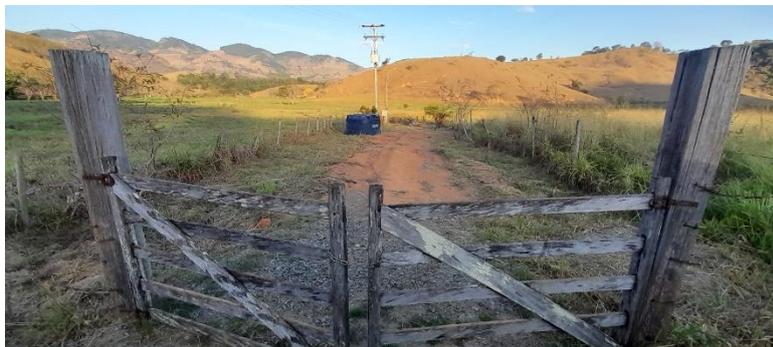
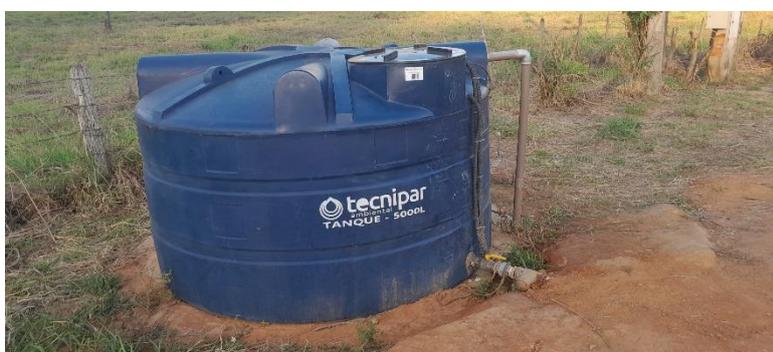
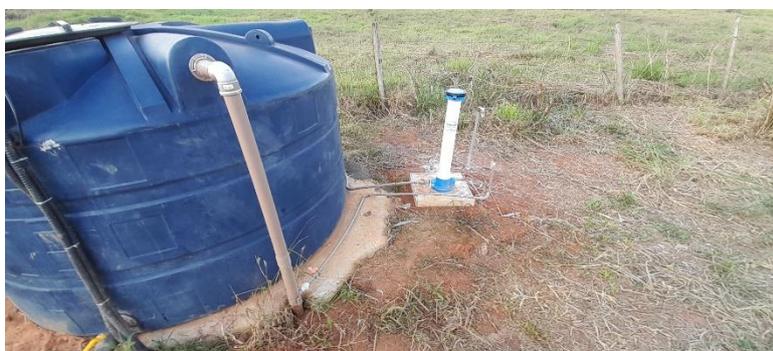
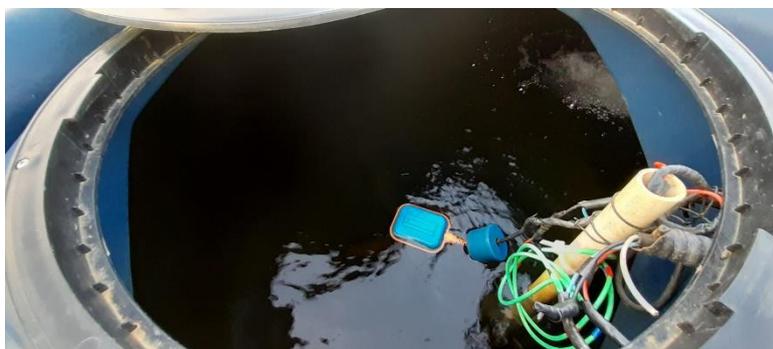
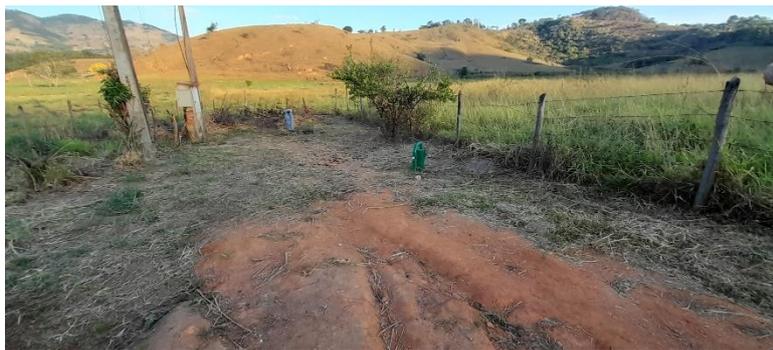
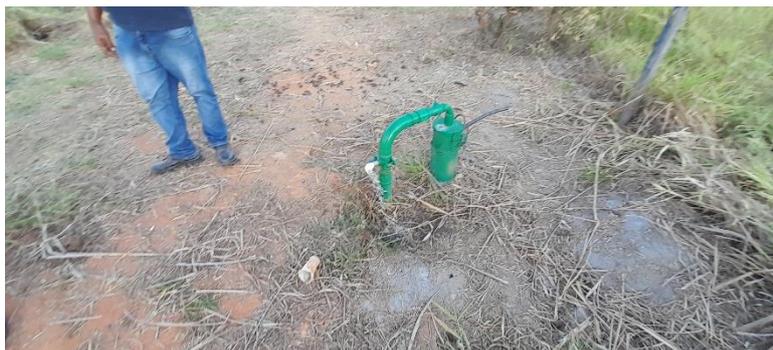
FOTO 4

Acesso facilitado

Poço profundo estrada

- Adequações de acordo com normas vigentes;

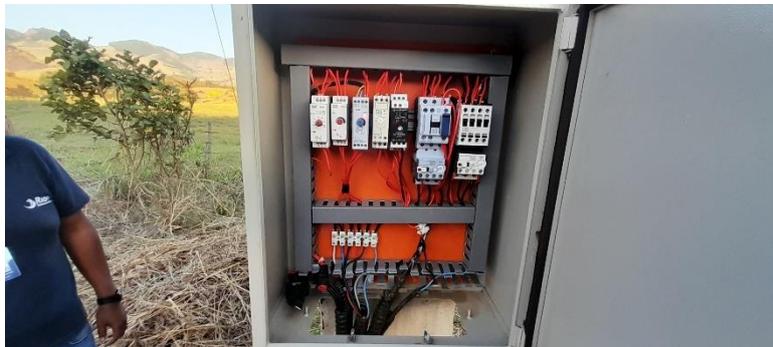
FOTO 5

Não observado

Poço profundo da estrada

- Painel comando / CCO

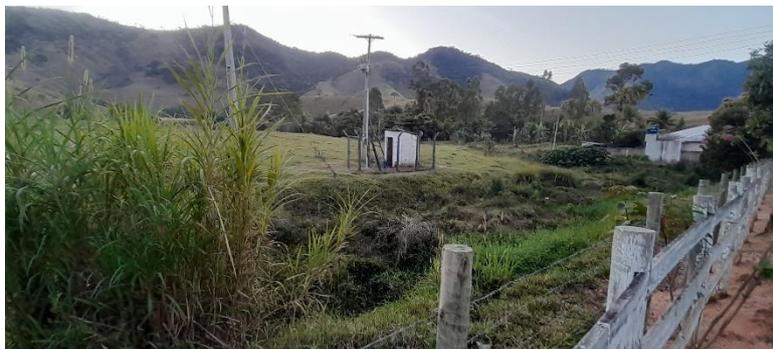
FOTO 6

Outro Poço profundo denominado “Poço do centro”, encontra-se desativado e passando por estudos técnicos pela concessionária de modo que possa ser reativado e atender ao distrito com uma melhor qualidade, vale ressaltar que a concessionária ainda não implementou a tarifação no distrito e o sistema que encontrou não passou por melhorias e/ou adequações.

Não observado

Poço profundo do centro

- Desativado
