1 - RF CASAN Nº: 115/2023	2 - Data da Fiscalização: 10/07/2023	3 - Concessionária Fiscalizada: Rio+ Saneamento
4 - Endereço da Fiscalização: R. Manoel Fernandes de Oliveira s/nº	5 - Bairro(s): Nossa S ^{ra} de Lurdes	6 - Município: Sumidouro - RJ
7 - Objetivo da Fiscalização: Descrever e detalhar as condições operacionais da Captação Rio Paquequer, a cargo da Concessionária Rio+ Saneamento. A ação de fiscalização direta foi realizada por profissionais credenciados, visando determinar o grau de conformidade do sistema auditado.		
8 – Representes designados pela Concessionária: Hiago de Oliveira Basilio, técnico de operações. Paulo Marcio Perone, técnico de operações.		
9 – Descrição do(s) fato(s) relevante(s) encontrado(s) na fiscalização: Conforme Relatório e documentação fotográfica em anexo.		
10 - Norma(s) Aplicável(eis): NBR-12213 Projeto de captação de água de superfície para abastecimento público. Portaria GM/MS nº 888/21 – Procedimentos de controle e de vigilância da qualidade da água para consumo humano e seu padrão de potabilidade. Decreto nº 48.225/22 – Regulamento dos serviços de abastecimento de água e esgotamento sanitário.

15. DESCRIÇÃO DA CAPTAÇÃO

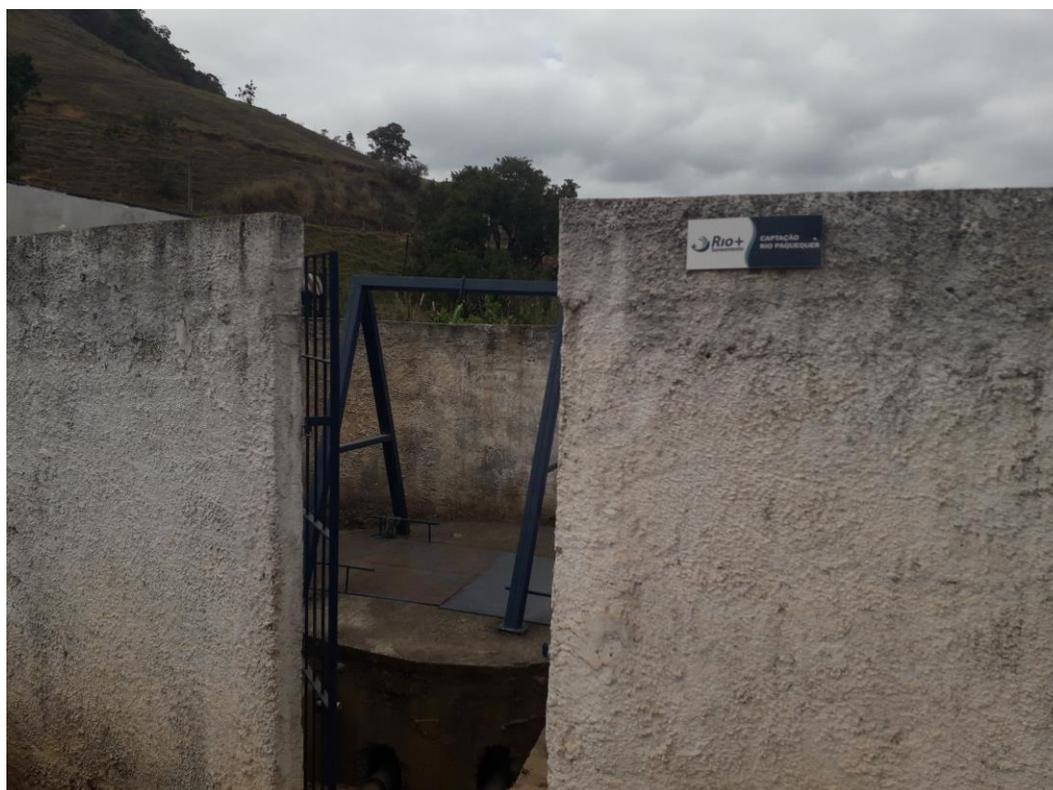
FOTO 1

- Há placa de identificação no local, porém seu tamanho só permite a leitura a curta distância.
- A caixa que abriga as valvulas de retenção está sem tampa o muro necessita de pintura.

- Há placa de identificação no local, porém seu tamanho só permite a leitura a curta distância.

Acesso e Estrutura da
Captação

- Providenciar a colocação de placas de material duradouro com a identificação da unidade em tamanho adequado.

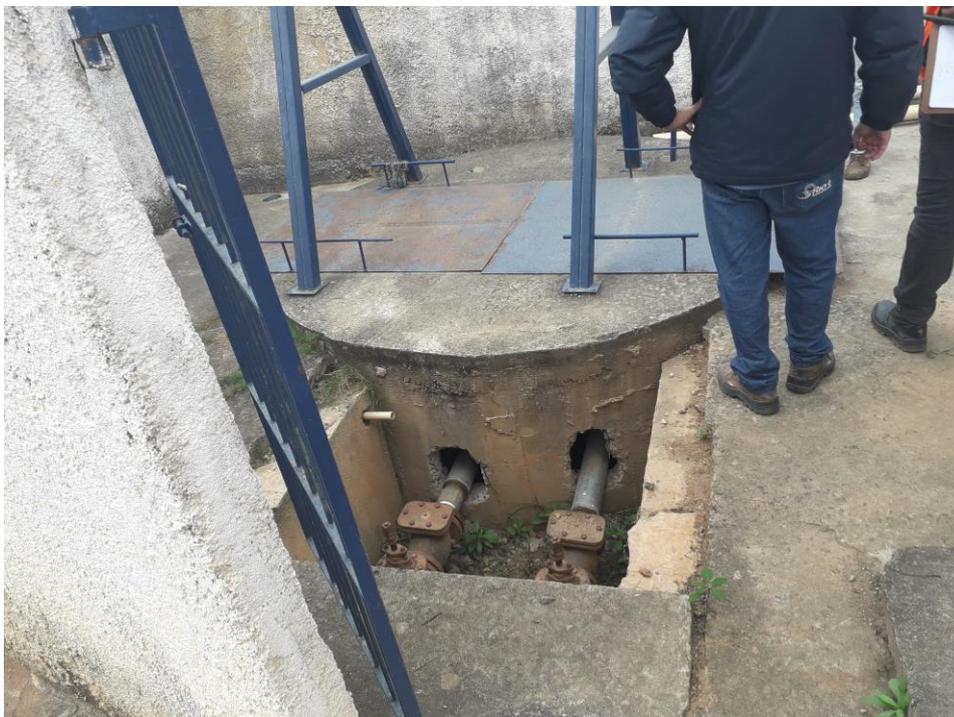
FOTO 2

- b. A caixa que abriga as válvulas de retenção está sem tampa o muro necessita de pintura.

Muro e entrada da
Captação

- Providenciar a colocação tampa na caixa das válvulas e pintura no muro.
